**INFORME DE HITO DE CONTROL**  
**N° 19020-2025-CG/MPROY-SCC**

**“IMPLEMENTACIÓN DEL PAQUETE 2 DE LA CARTERA  
SALUD QUE SE EJECUTA EN EL MARCO DEL CONTRATO  
DE ESTADO A ESTADO”  
(CUI: 2386577)**

**HITO DE CONTROL N° 6: DETECCIÓN Y SUBSANACIÓN DE  
DEFECTOS IDENTIFICADOS EN EL HOSPITAL DE APOYO  
YUNGAY II-1, AL MES DE OCTUBRE DE 2025**

**PERÍODO DE EVALUACIÓN:  
DEL 15 DE OCTUBRE AL 10 DE NOVIEMBRE DE 2025**

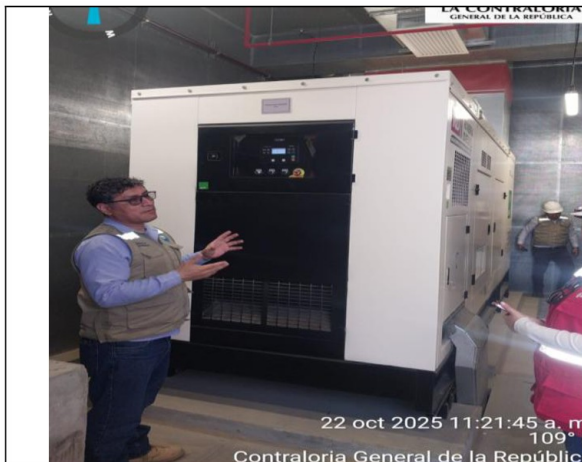
Imagen 6: Grupo electrógeno N°1 Inoperativo

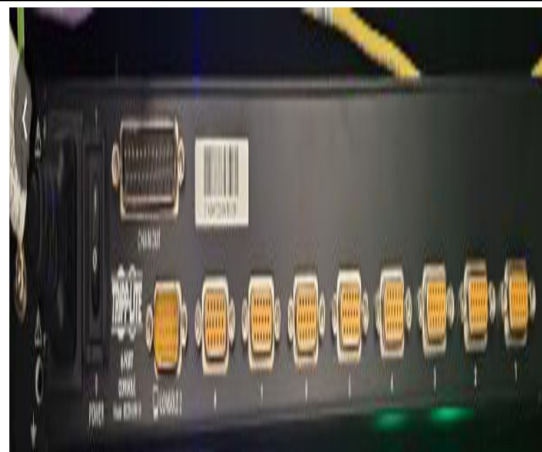
Imagen 7: El KVM Switch modelo B020-U08-19 ubicado en el data center no cuenta con puerto de red para la conexión a la configuración total de la data center, no se visualiza un uso operativo de dicho equipo

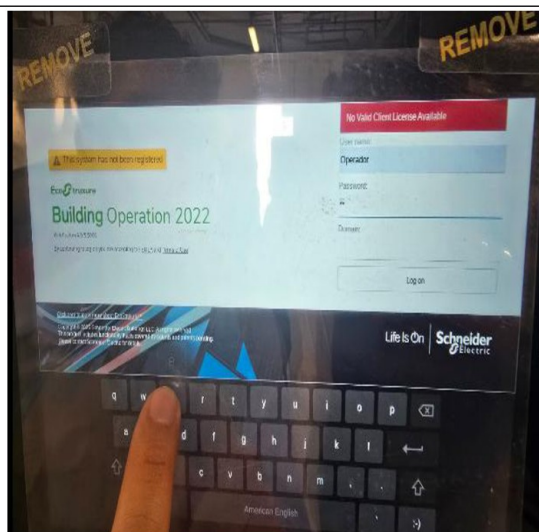
Imagen 8: El acceso al tablero BMS del ambiente de calderos no se puede acceder nos indica dos mensajes "el sistema no ha sido registrado" "no hay licencia válida disponible"

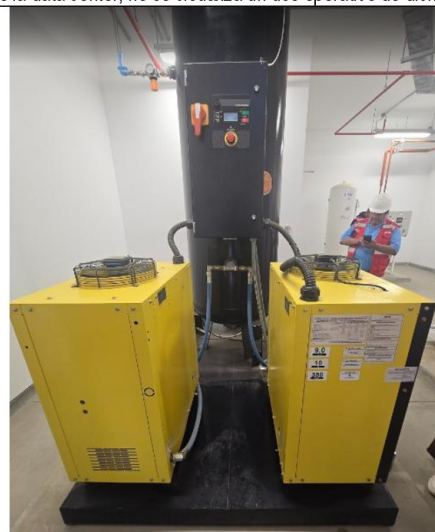
Imagen 9: El generador de oxígeno presenta filtración de aceite por falta de mantenimiento

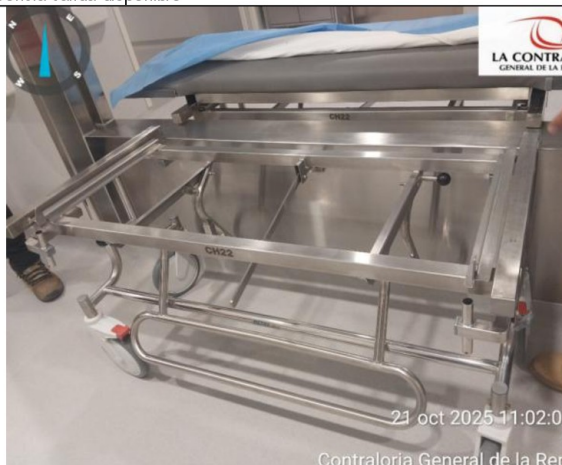
Imagen 10: El equipo Transfer, es un equipo manual (No automatizado).

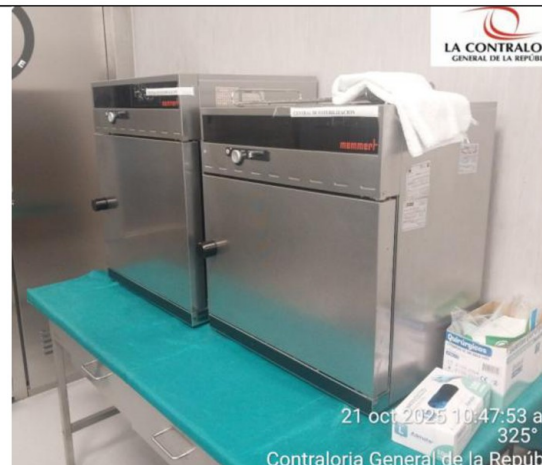
Imagen 11: Equipo esterilizador eléctrico de calor seco, proveniente del Hospital Existente.

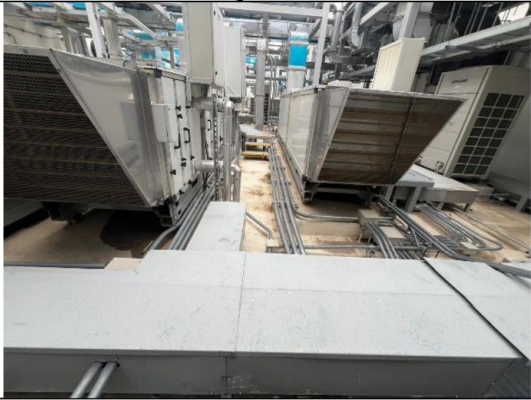
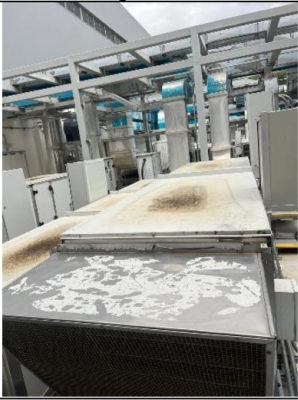
| Fotografía N° 4 | Fotografía N° 5 |

| Fotografía N° 4 | Fotografía N° 5 |
|---|---|
| Empozamiento de agua de lluvia sobre y debajo de equipos instalados en planta técnica HVAC. | |

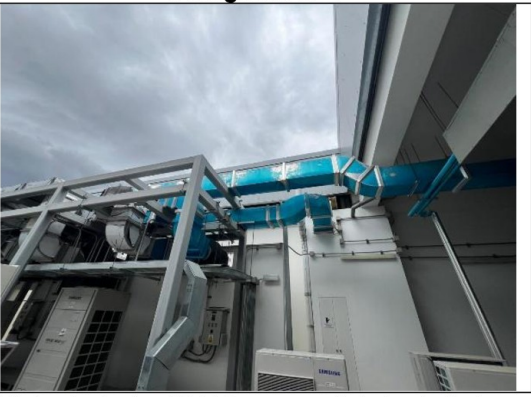
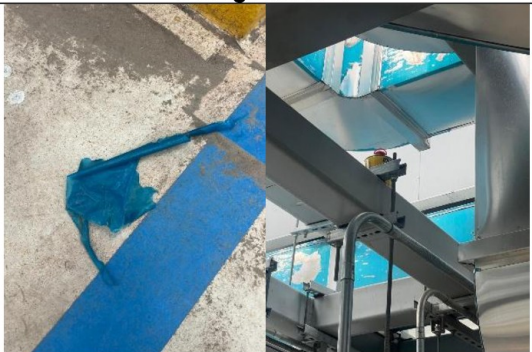
| Fotografía N° 6 | Fotografía N° 7 |
|---|---|
| Vista de ductos HVAC con recubrimiento (color celeste) o protección de fábrica que no fue retirado por el Contratista, en algunos casos se desprende y genera polvillo, en otros ha quedado adherido en dichos ductos. Contratista ha realizado la remoción parcial de este recubrimiento empleando materiales inflamables. Nótese el frasco de líquido removedor dejado por el Contratista sobre el ducto. | |

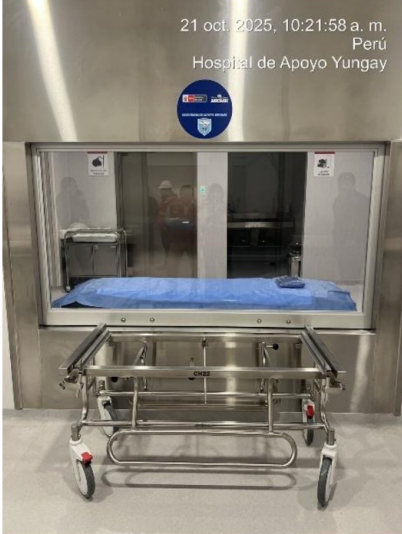
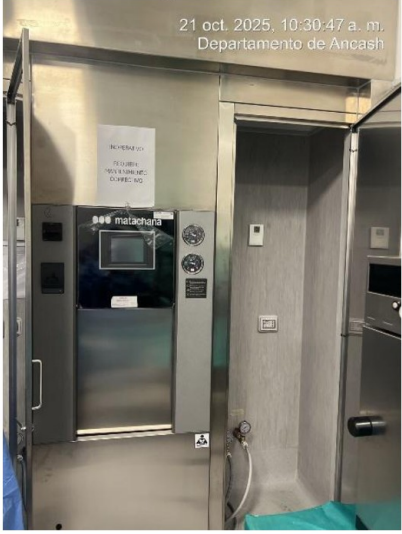
| Fotografía N° 10 | Fotografía N° 11 |
|---|---|
| <p>Vista del transfer mecánico del centro quirúrgico, presenta frenos en 2 llantas de forma diagonal, no permite el uso adecuado del mismo. Se observó atascamiento en el sistema de la puerta vertical transparente, y en las camillas al trasladar al paciente de un ambiente al otro, requiriendo el forcejeo por parte del personal de salud.</p> | <p>Vista del equipo de esterilización inoperativo E -34619, a la espera del mantenimiento correctivo. El usuario final señaló que no alcanza la T° de 134° para el proceso de esterilización instrumental médico y textil.</p> |

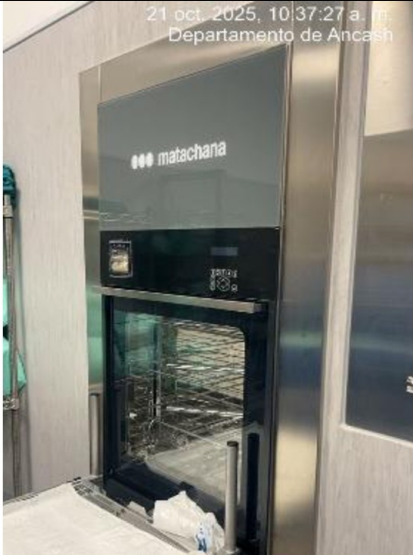
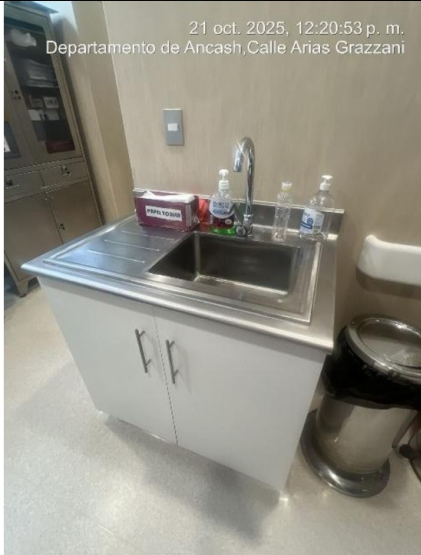
| Fotografía N° 12 | Fotografía N° 13 |
|---|---|
| <p>Vista del equipo lavador – desinfectante tiene una NOD, se encuentra inoperativo desde el mes de mayo hasta la fecha, a la espera del informe de Matachana que realizó la inspección del equipo en la segunda semana de octubre de 2025.</p> | <p>Vista de lavatorio instalado en la Estación de Obstetras, así como en distintas áreas, presentan griferías que al ser utilizadas salpican el agua y no permiten mantener la limpieza en el área.</p> |

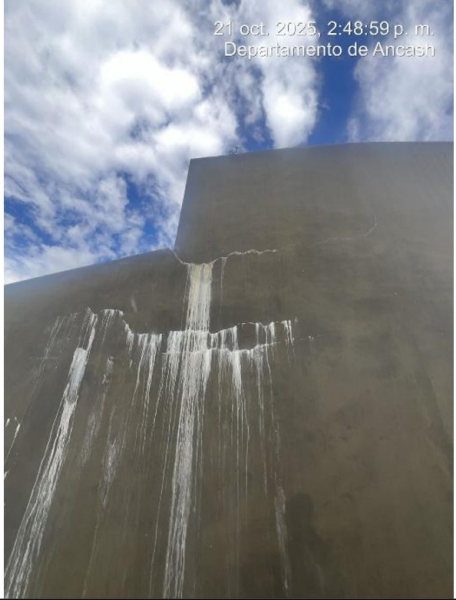
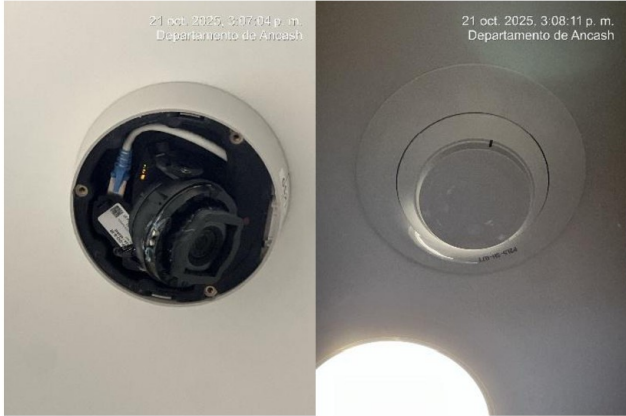
| Fotografía N° 14 | Fotografía N° 15 |
|---|---|
| <p>Vista de las filtraciones y fisuras en el muro de la rampa hacia el área de emergencia.</p> | <p>Vista de cámara y sensor inoperativos por inundación provocada por la falta de un pedazo de tubería de drenaje sobre el falso cielo raso en el área de almacén. Tiene una NOD.</p> |

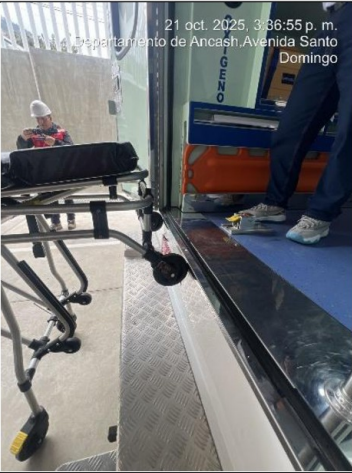
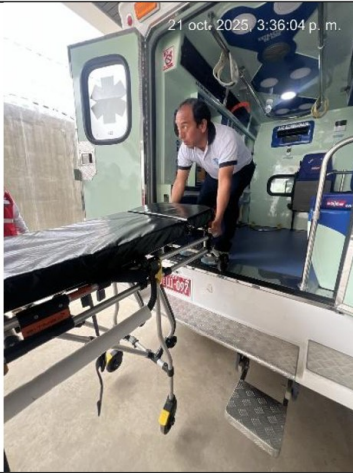
| Fotografía N° 16 | Fotografía N° 17 |
|---|---|
| <p>Vista de camilla cuyas ruedas delanteras se encuentran por debajo del nivel del piso de la ambulancia con placa EUI-097, por lo que requiere del apoyo del conductor para subirla a la unidad.</p> | <p>Vista del personal de la ambulancia cargando la camilla para poder introducirla en la unidad. Asimismo, el personal de mantenimiento del hospital señaló que la unidad debe contar con anclaje lateral para sujetar la camilla, sin embargo, esta unidad no presenta dichos anclajes.</p> |

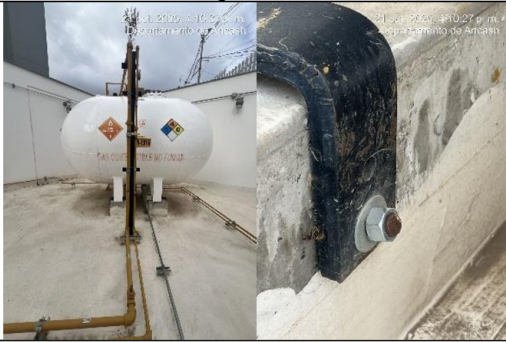
| Fotografía N° 18 | Fotografía N° 19 |

| Fotografía N° 18 | Fotografía N° 19 |
|---|---|
| <p>Vista del tanque de GLP, cuya base presenta óxido en sus pernos de sujeción.</p> | <p>Vista de las llaves de control de GLP, presentan un giro de 360°, por lo que no es posible evidenciar si se encuentra operativa o no.</p> |

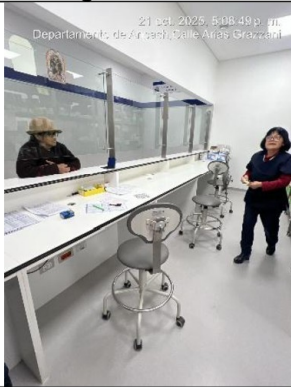
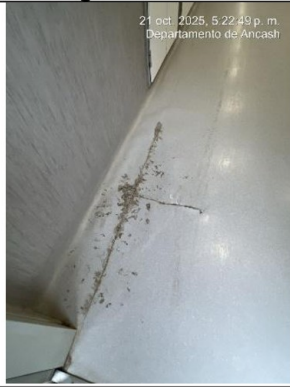
| Fotografía N° 22 | Fotografía N° 23 |

| Fotografía N° 22 | Fotografía N° 23 |
|---|---|
| <p>Vista del área de dispndio de medicinas cuenta con las instalaciones eléctricas para equipos de cómputo, mas no cuenta con dichos equipos.</p> | <p>Vista del deterioro del piso por el ingreso de agua de lluvia en zona de acceso al edificio principal del hospital.</p> |

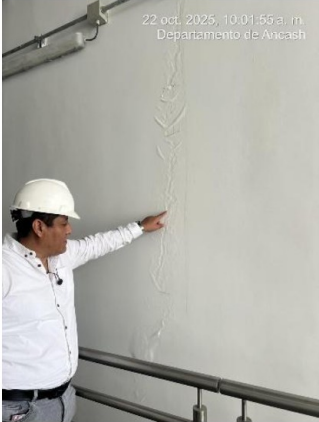
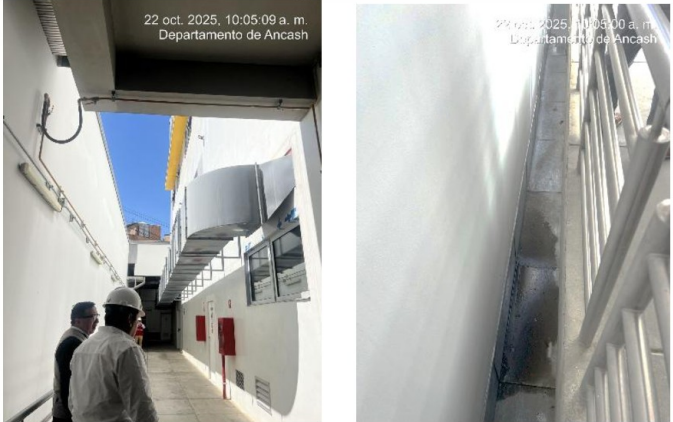
| Fotografía N° 24 | Fotografía N° 25 |

| Fotografía N° 24 | Fotografía N° 25 |
|---|---|
| <p>Vista de la pintura levantada en el muro de contención de la zona de emergencia, debido al agua de las lluvias.</p> | <p>Vista de la zona sin cobertura que permite el paso de las lluvias y el ingreso de agua hacia el piso técnico (sótano) a través de la tapajunta.</p> |

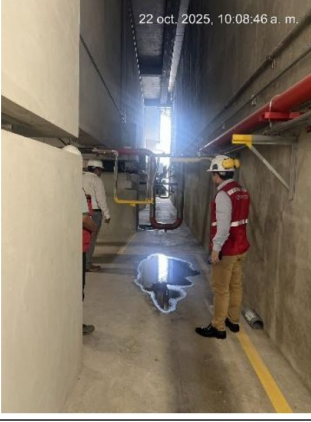
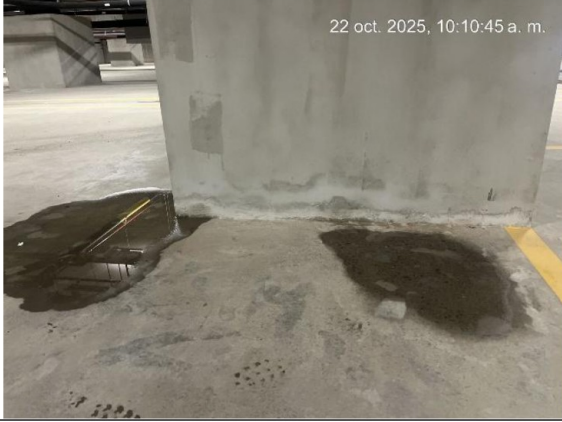
| Fotografía N° 26 | Fotografía N° 27 |

| Fotografía N° 26 | Fotografía N° 27 |
|---|---|
| <p>Vista del agua empozada en el piso técnico.</p> | <p>Vista del nivel alcanzado por el agua, marcado en las columnas del piso técnico, provocado por las lluvias.</p> |

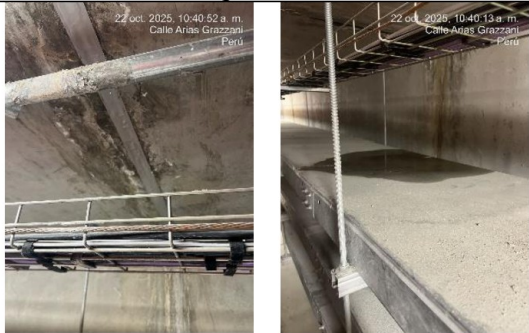
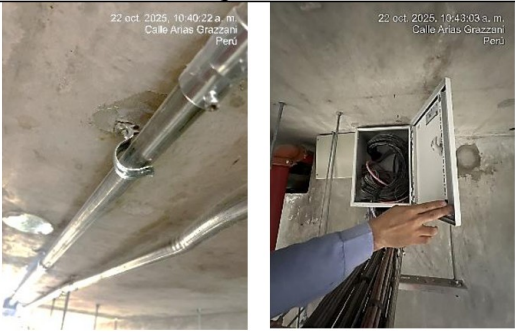
| Fotografía N° 30 | Fotografía N° 31 |

| Fotografía N° 30 | Fotografía N° 31 |
|---|---|
| Vista de filtraciones debajo del estacionamiento técnico de galerías, caen sobre canaletas eléctricas, base de datos, BMS y sobre tuberías SCI. | Vista de tuberías Conduit EMT sin sujetadores, y gabinetes usados como cajas de pase. |

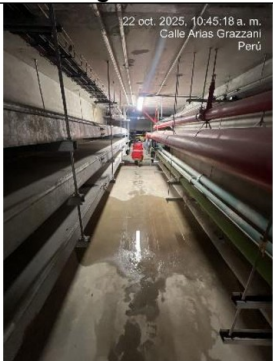
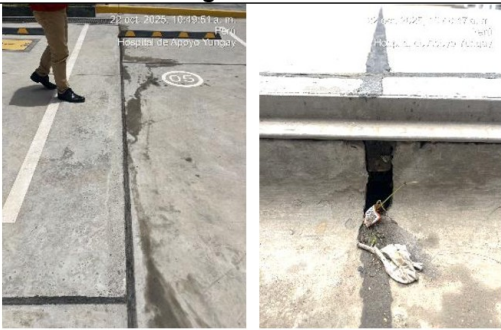
| Fotografía N° 32 | Fotografía N° 33 |

| Fotografía N° 32 | Fotografía N° 33 |
|---|---|
| Vista de empozamiento de agua debido a filtraciones debajo del estacionamiento técnico de galerías. | Vista de juntas asfálticas que permiten el paso del agua de las lluvias hacia las galerías. |

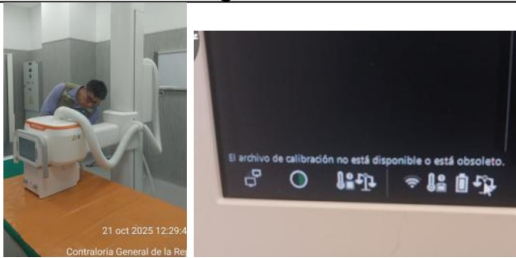
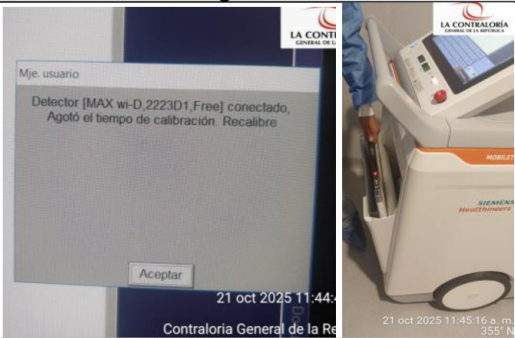
| Fotografía N° 34 | Fotografía N° 35 |

| Fotografía N° 34 | Fotografía N° 35 |
|---|---|
| Pantalla de monitor de Rayos X estacionario muestra imagen donde solicita calibración | Monitor de Rayos X rodable muestra imagen donde solicita calibración |

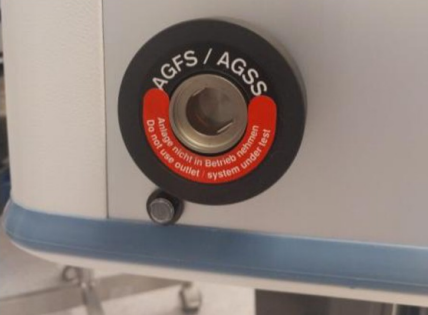
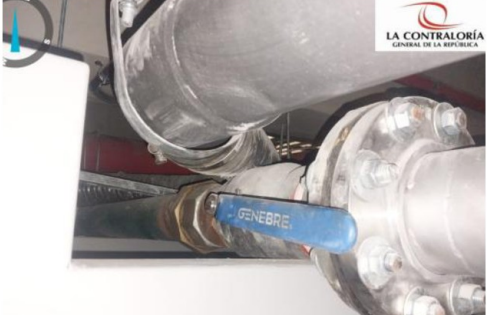
| Fotografía N° 36 | Fotografía N° 37 |
|---|---|
| Toma DISS para evacuación de gases anestésicos ubicado en sala de operaciones | Válvula de la red de agua ubicada en el Piso técnico, presenta obstrucción al giro por estructura metálica |

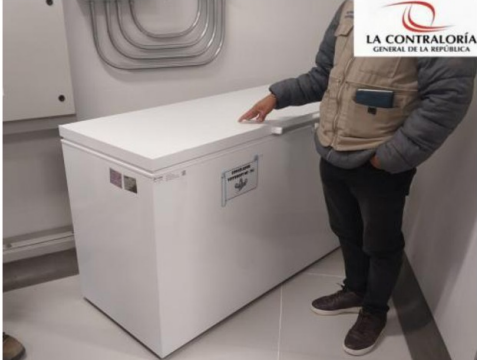
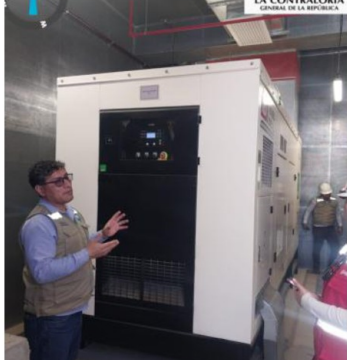
| Fotografía N° 38 | Fotografía N° 39 |
|---|---|
| Congelador traído del Hospital existente para el Ambiente Salud Ambiental | Grupo electrógeno N°1 Inoperativo |

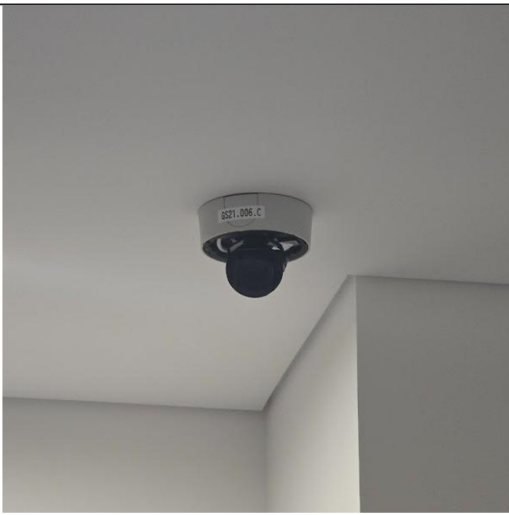
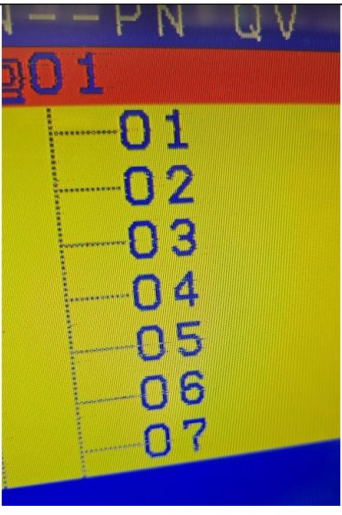
| Fotografía N° 40 | Fotografía N° 41 |

| Fotografía N° 40 | Fotografía N° 41 |
|---|---|
| Vista de la cámara malograda por el derrame de agua por falta | El KVM marca TRIPP LITE modelo B020-U08-19 ubicado en el data center la pantalla tiene una distorsión la cual se corre el riesgo que deje de funcionar |

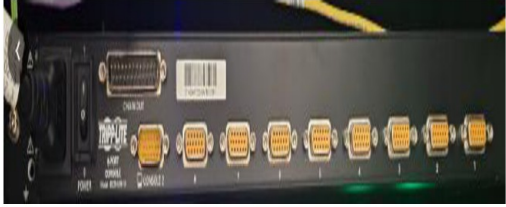
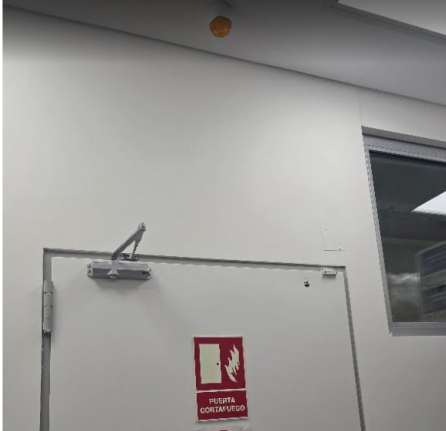
| Fotografía N° 42 | Fotografía N° 43 |
|---|---|
| <p>El KVM Switch modelo B020-U08-19 ubicado en el data center no cuenta con puerto de red para la conexión a la configuración total de la data center, no se visualiza un uso operativo de dicho equipo</p> | <p>El sistema de control de activos no se encuentra activo no se pudo verificar su operatividad</p> |

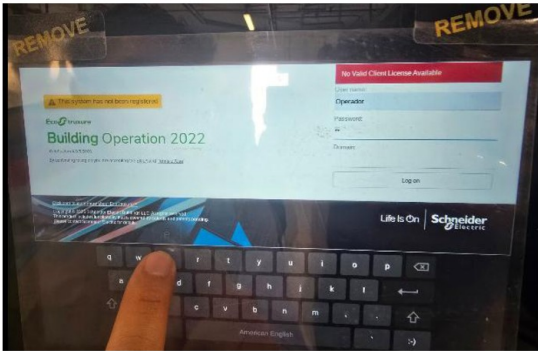
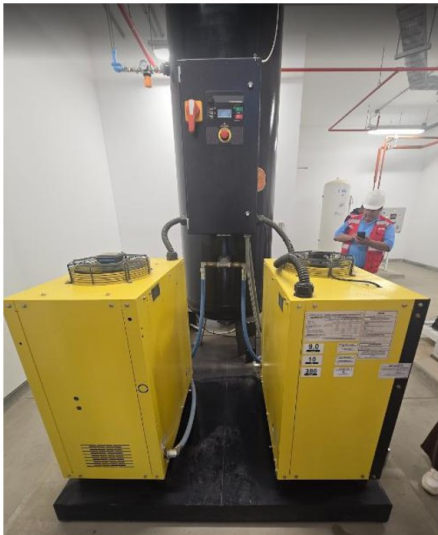
| Fotografía N° 44 | Fotografía N° 45 |

| Fotografía N° 44 | Fotografía N° 45 |
|---|---|
| <p>El acceso al tablero BMS del ambiente de calderos no se puede acceder nos indica dos mensajes “el sistema no ha sido registrado” “no hay licencia válida disponible”</p> | <p>El generador de oxígeno presenta filtración de aceite por falta de mantenimiento.</p> |

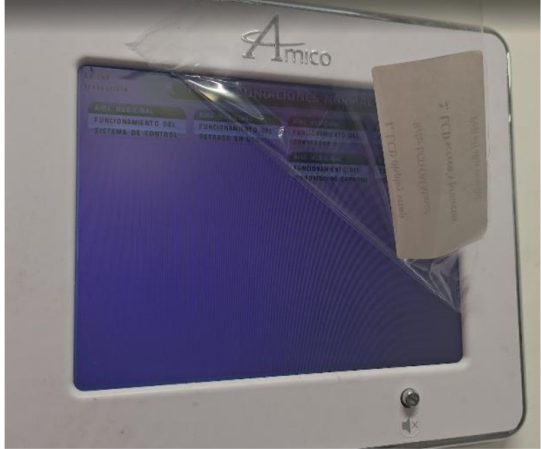
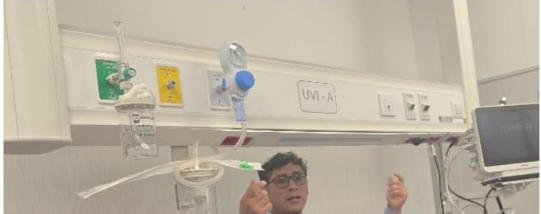
| Fotografía N° 46 | Fotografía N° 47 |
|---|---|
| <p>En el ambiente de la central de oxígeno, el panel de la marca Amico, presenta una pantalla touch de color violeta y se visualiza pantalla pixeleada.</p> | <p>En los paneles de cabecera del ambiente UVI-A la parte inferior donde se encuentra las tomas eléctricas se visualiza que el panel de luz se encuentra abierto.</p> |

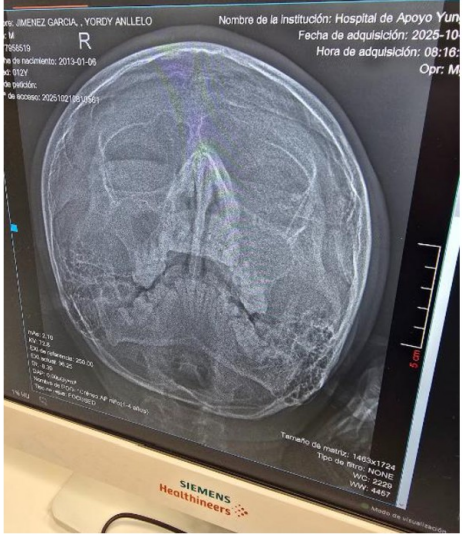
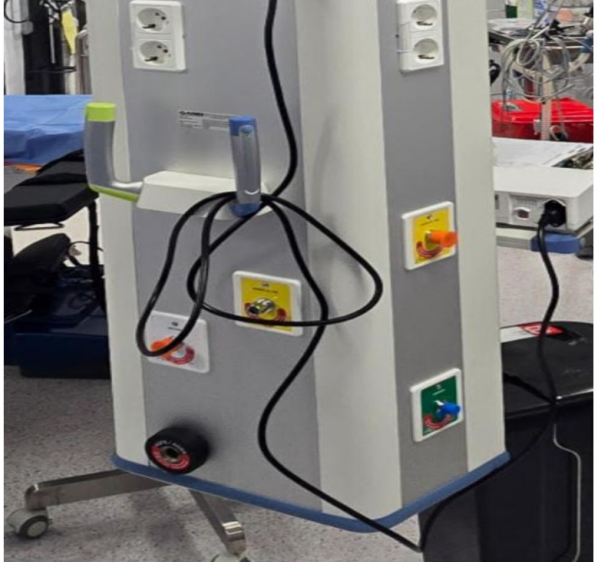
| Fotografía N° 48 | Fotografía N° 49 |
|---|---|
| <p>El equipo de rayos X al momento de la toma o disparo la imagen sale con pixeles y no se puede diferenciar la imagen a cabalidad.</p> | <p>Se cuenta con toma DISS para la evacuación de gases anestésicos el mismo que se encuentra ubicado en la columna de gases, sin embargo, no se cuenta con equipo para realizar dicha evacuación.</p> |

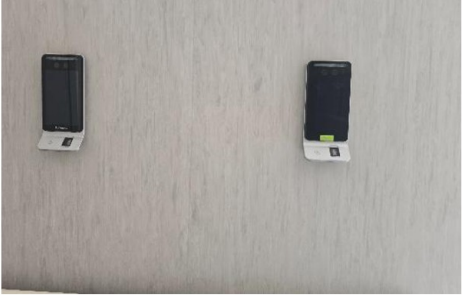
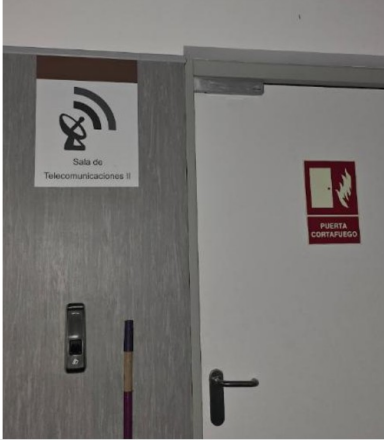
| Fotografía N° 50 | Fotografía N° 51 |
|---|---|
| <p>Se visualiza que los equipos de control de asistencia ante un corte eléctrico dejan de funcionar la cual deberían estar alimentados vía PoE para su funcionamiento continuo.</p> | <p>Se evidencia el control de acceso de sala de Telecomunicaciones II ubicado en el corredor de talleres ante el corte eléctrico deja de funcionar, este equipo debería estar respaldado mediante alimentación PoE para su funcionamiento continuo.</p> |

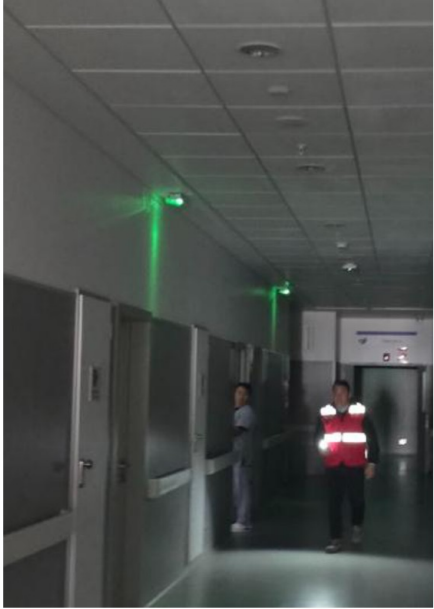
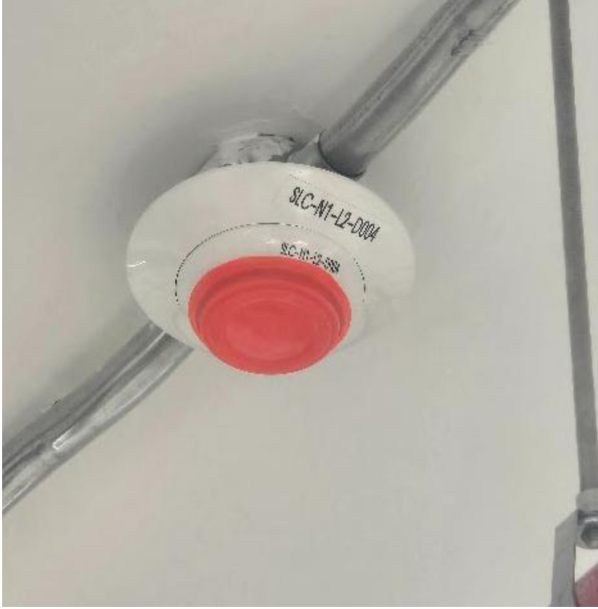
| Fotografía N° 52 | Fotografía N° 53 |

| Fotografía N° 52 | Fotografía N° 53 |
|---|---|
| <p>Ante un corte de energía eléctrica las luces de emergencia no funcionan.</p> | <p>Se evidencia que los sensores de humo se encuentran tapados, los cuales ante un evento no cumplirían su función que es alertar un incendio.</p> |

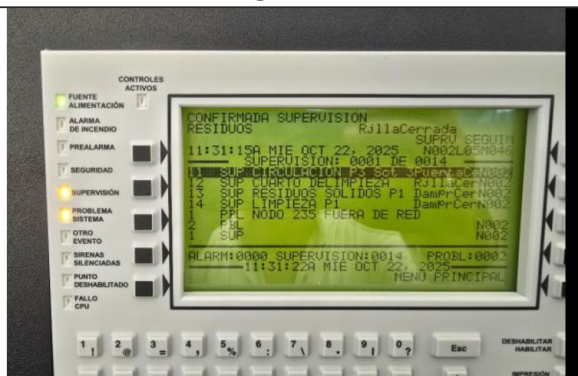
**Fotografía N° 54**

En el panel principal del sistema contra incendio, en la función de supervisión, se visualiza que éste no funciona correctamente.

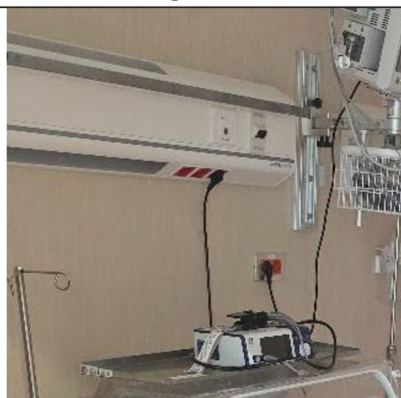
**Fotografía N° 55**

En el panel de cabecera ubicado en el ambiente de atención al recién nacido se evidenció que el panel de cabecera se encuentra anclado al circuito de alumbrado.

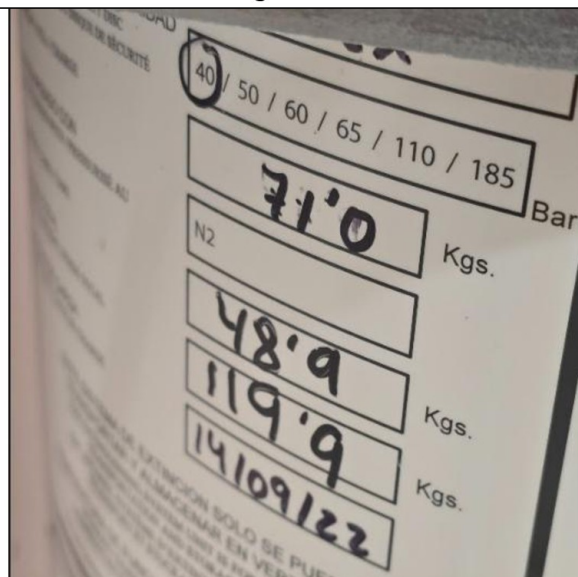
**Fotografía N° 56**

El tanque de agente limpio para el centro de datos se visualiza que fue recargado el 2022 lo cual acorta el tiempo de recarga ante la operatividad del centro hospitalario.

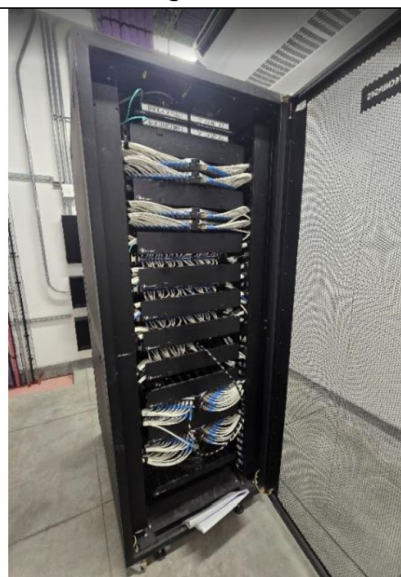
**Fotografía N° 57**

No se visualiza que los gabinetes cuenten con respaldo eléctrico en el ambiente de cuarto de comunicaciones.

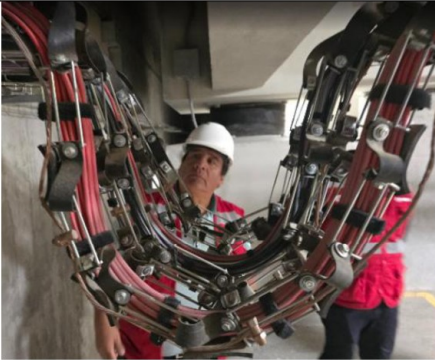
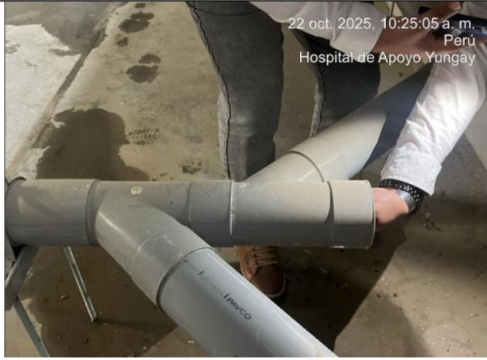
| Fotografía N° 58 | Fotografía N° 59 |
|---|---|
| En el sótano se verifica la bandeja de cableado estructurado con una junta sísmica que se está deteriorando, se evidencia que no se utilizaron materiales certificados | La tubería de drenaje pluvial ubicada en el piso técnico se encuentra inconclusa evidenciando la falta de documentación de aprobación por parte del ANIN |

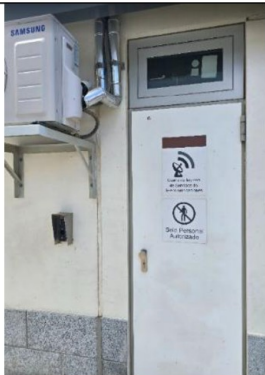
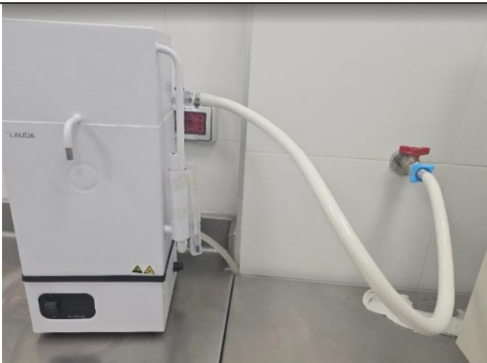
| Fotografía N° 60 | Fotografía N° 61 |
|---|---|
| En el cuarto de ingreso de servicio de telecomunicaciones se cuenta con puerta cortafuego sin embargo se evidencia una ventana en la parte superior, la misma que no se puede evidenciar que sea cortafuego. | En la conexión hacia el grifo del equipo esterilizador se evidencia la fuga de agua en la conexión. |

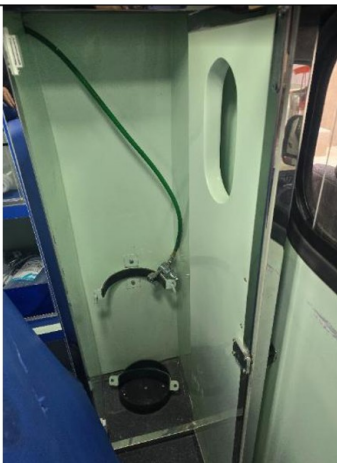
| Fotografía N° 62 |

| Fotografía N° 62 |
|---|
| En la ambulancia tipo II no se encontró balón de oxígeno dentro de la unidad, se nos indicó que dicho balón presentaba fugas por lo que fue retirado. |

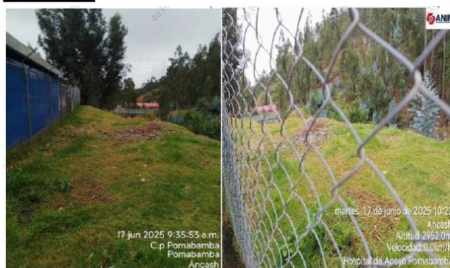
Area limpia observada

El perímetro del Hospital Contingencia se encuentra con malla y candado, por lo que se deduce que la subcontrata Overlay no tiene acceso y no pudo dejar los residuos sólidos en el área observada.
