INFORME DE VISITA DE CONTROL
N° 3062-2025-CG/GRSM-SVC

OPERATIVO DE VISITA DE CONTROL
“CONTROL PREVENTIVO A LOS SERVICIOS EDUCATIVOS
AÑO ESCOLAR 2025”

“DOCUMENTOS DE GESTIÓN ESCOLAR, CONVIVENCIA
ESCOLAR, INFRAESTRUCTURA, MOBILIARIO,
PRESTACIÓN DE SERVICIOS BÁSICOS, MANTENIMIENTO,
OBRAS PARALIZADAS Y ACCESIBILIDAD EN LAS
INSTITUCIONES EDUCATIVAS PÚBLICAS DE GESTIÓN
ESTATAL DE LOS NIVELES INICIAL, PRIMARIA Y
SECUNDARIA DE EDUCACIÓN BÁSICA REGULAR”

MOYOBAMBA, 18 DE FEBRERO DE 2025

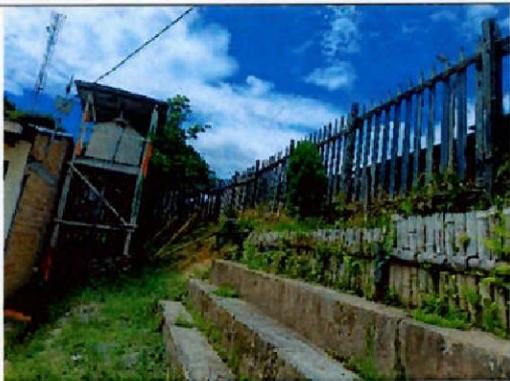
<p style="text-align: center;">Imagen n.º 1</p>

<p style="text-align: center;">Toma fotográfica del cerco perimétrico de la I.E. N° 00907</p>	<p style="text-align: center;">Imagen n.º 2</p>

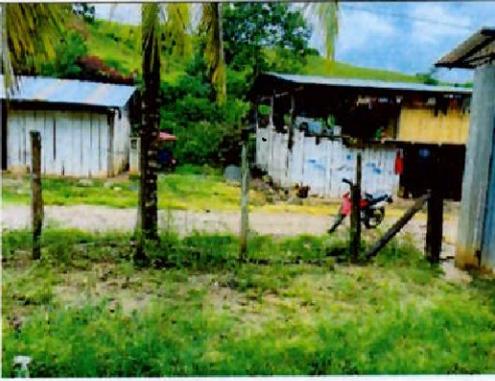
<p style="text-align: center;">Toma fotográfica del cerco perimétrico de la I.E. N° 028</p>
--	---

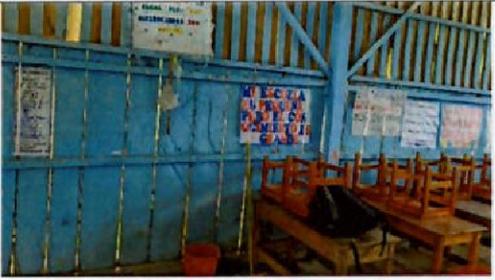
<p style="text-align: center;">Imagen n.º 3</p>

<p style="text-align: center;">Toma fotográfica de la pared de una de las aulas de la I.E. N° 1313</p>	<p style="text-align: center;">Imagen n.º 4</p>

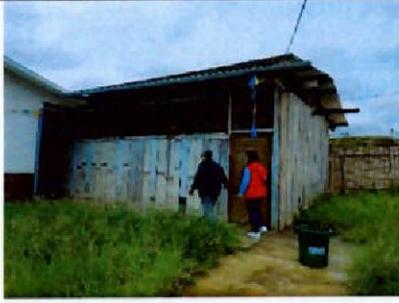
<p style="text-align: center;">Toma fotográfica de la pared de una de las aulas de la I.E. N° 0835</p>
--	---

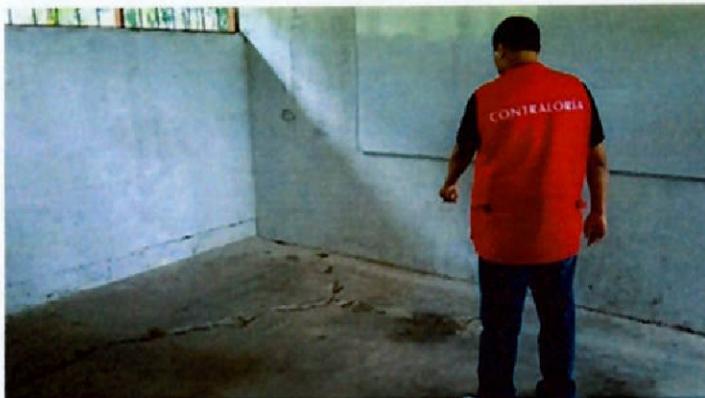
Imagen n.º 7

Toma fotográfica del piso de una de las aulas de la I.E. N° 0148 Fredy Aliaga Cárdenas

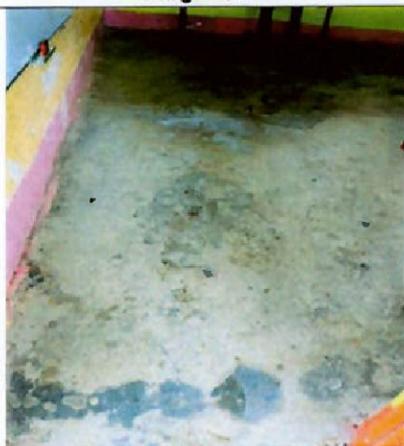
Imagen n.º 8

Toma fotográfica del piso de una de las aulas de la I.E. N° 0812

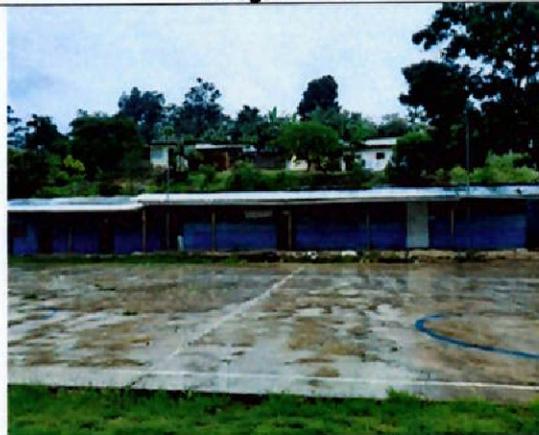
Imagen n.º 9

Toma fotográfica de la losa deportiva de la I.E. N° 271

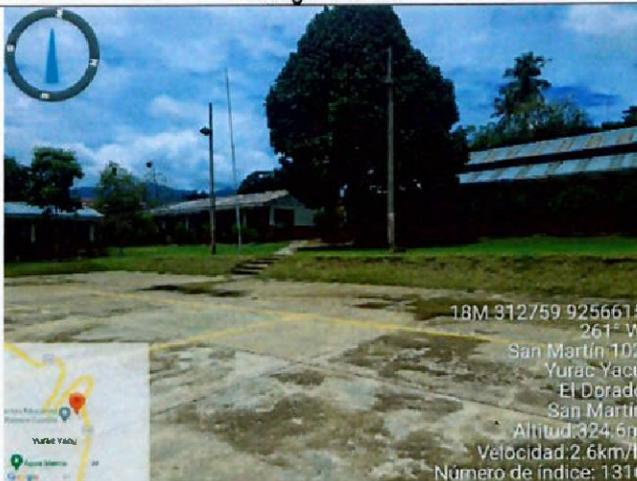
Imagen n.º 10

Toma fotográfica de la losa deportiva de la I.E. Ramón Castilla

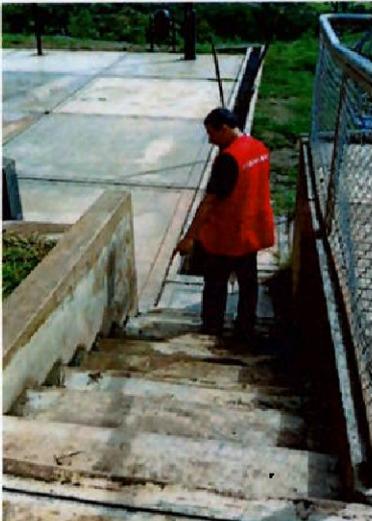
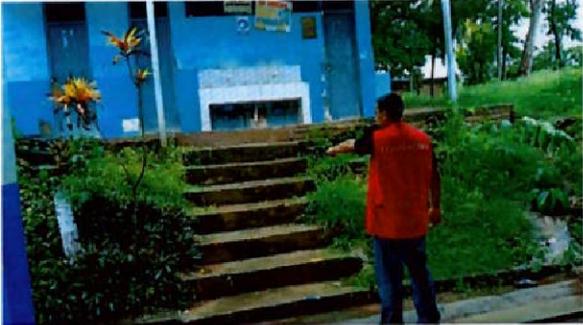
Imagen n.º 15	Imagen n.º 16

Toma fotográfica de una escalera en la I.E. N° 0749	Toma fotográfica de una escalera en la I.E. N° 0148 Fredy Aliaga Cárdenas

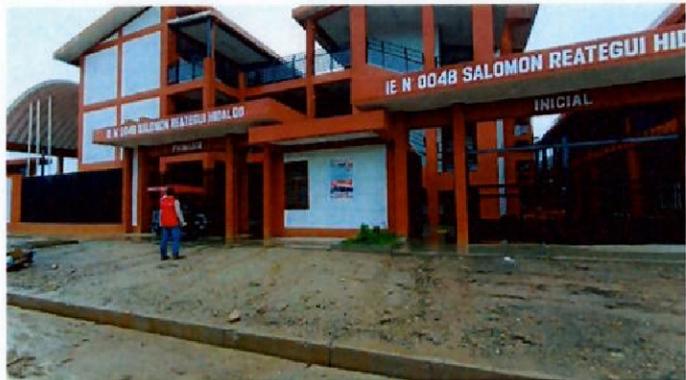
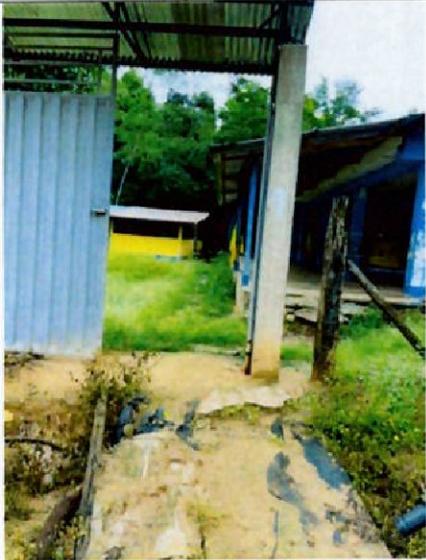
Imagen n.º 19	Imagen n.º 20

Toma fotográfica del ingreso a la I.E. N° 0048 Salomón Reátegui Hidalgo, carece de rampas de acceso en desnivel	Toma fotográfica del ingreso a la I.E. N° 0028, carece de rampas de acceso en desnivel

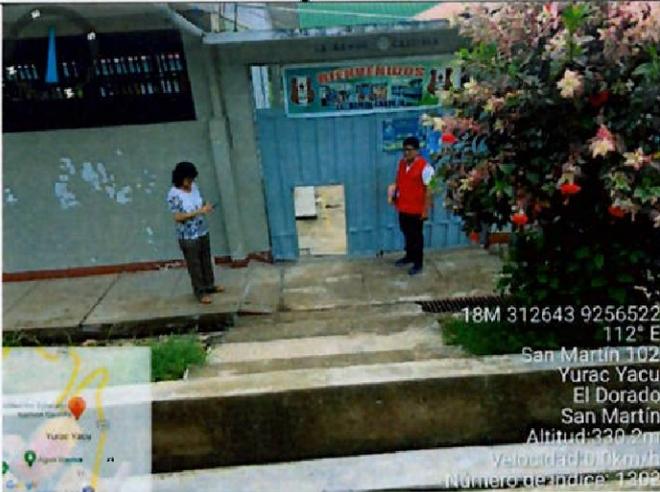
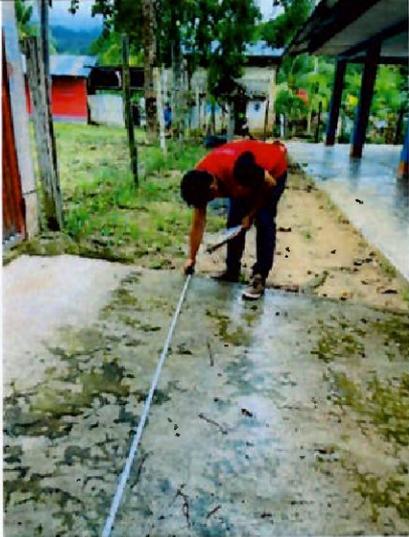
Imagen n.º 21	Imagen n.º 22

<p>Toma fotográfica del ancho de la rampa de acceso a la I.E. Ramón Castilla</p>	<p>Toma fotográfica de la rampa de acceso a la I.E. N° 731</p>

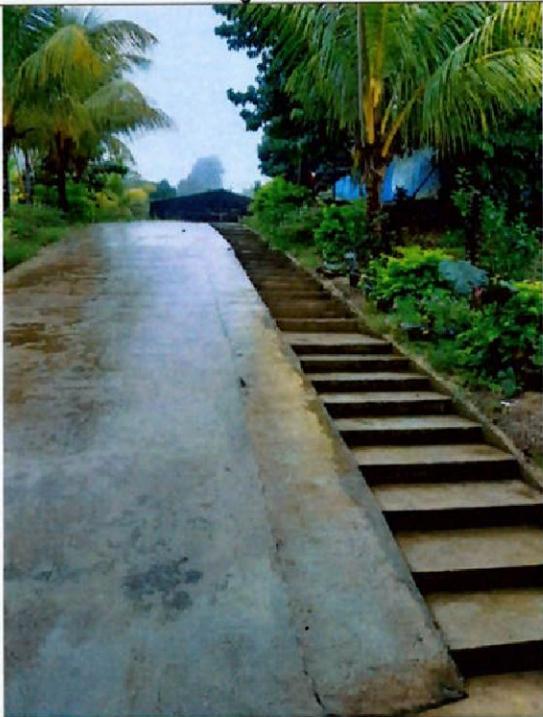
Imagen n.º 23	Imagen n.º 24

<p>Toma fotográfica de la ausencia de pasamanos, barandas o parapetos en la rampa de acceso a la I.E. N° 00150 La Florida</p>	<p>Toma fotográfica de la ausencia de pasamanos, barandas o parapetos en la rampa en la I.E. N° 0271</p>

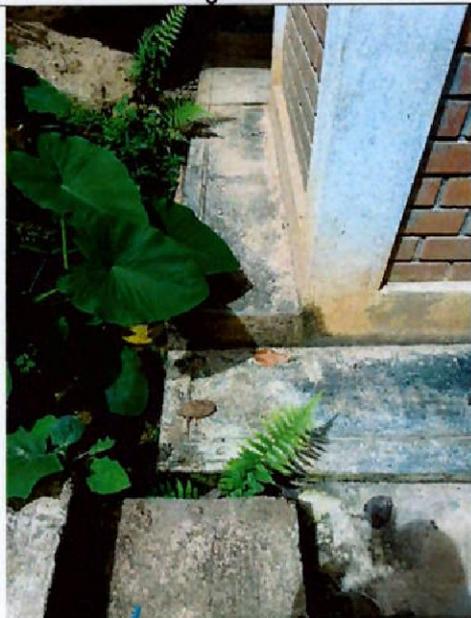
Imagen n.º 25

Toma fotográfica de ausencia de rampas en cambios de nivel en la I.E. N° 00907

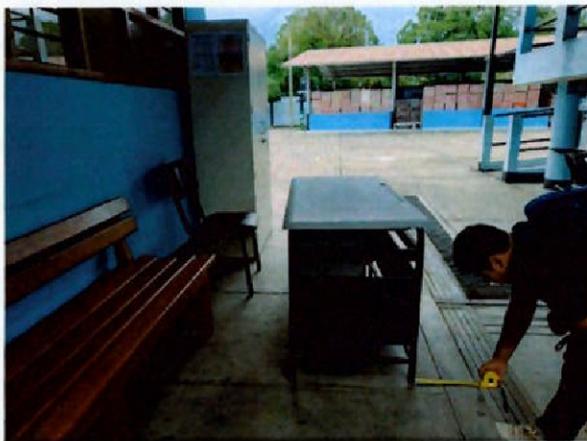
Imagen n.º 27

Toma fotográfica de obstáculos en ruta de desplazamiento en la I.E. Serafín Filomeno

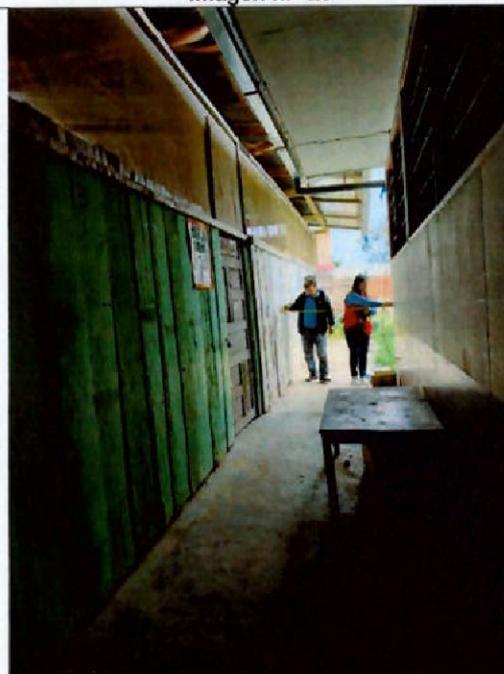
Imagen n.º 28

Toma fotográfica de obstáculos en ruta de desplazamiento en la I.E. N° 00835

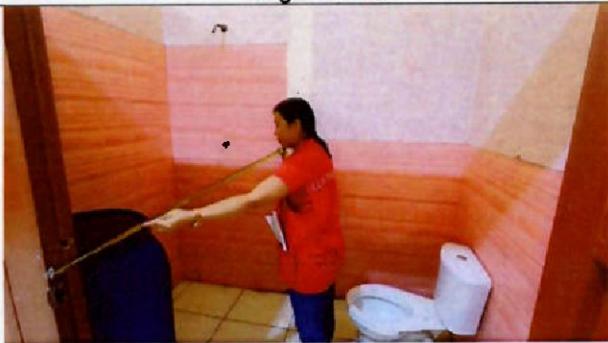
Imagen n.º 29

Toma fotográfica de ausencia de barras de apoyo o agarraderas en los SS.HH. de discapacitados en la I.E. Ofella Velásquez

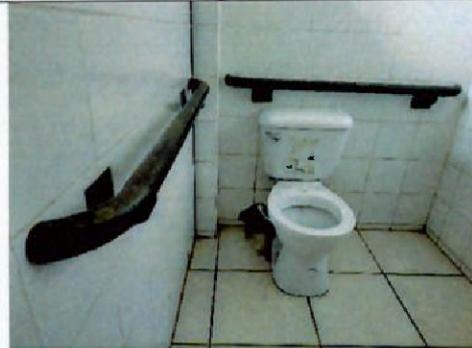
Imagen n.º 30

Toma fotográfica de los SS.HH. para discapacitados en la I.E. Serafín Filomeno, que no cuenta con las dimensiones mínimas para el giro de una silla de ruedas en 360°

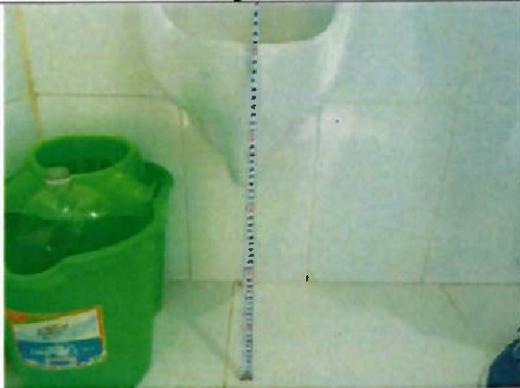
Imagen n.º 31

Toma fotográfica de urinario de SS.HH. de personas con discapacidad instalado a una altura superior a los 40 cm del piso en la I.E. N° 0735

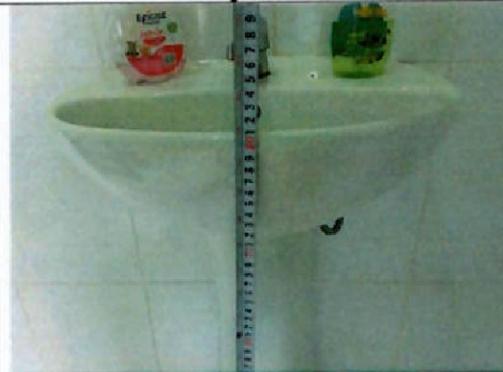
Imagen n.º 32

Toma fotográfica de lavatorio de SS.HH. de personas con discapacidad instalado a una altura superior a los 0.75 m de altura en la I.E. N° 0735

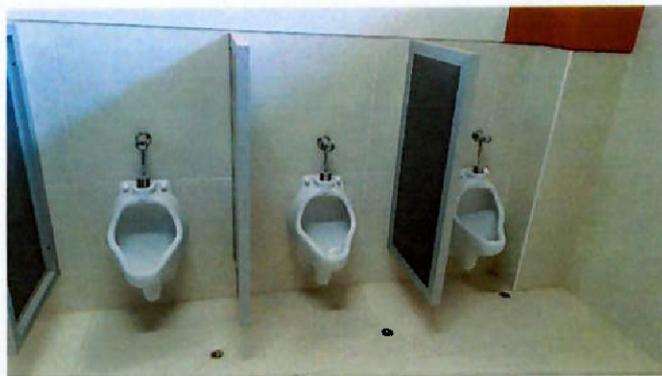
Imagen n.º 33

Toma fotográfica de urinarios de SS.HH. de personas con discapacidad que no cuentan con barras de apoyo tubulares verticales en la I.E. N° 0048 Salomón Reátegui Hidalgo
