**INFORME DE VISITA DE CONTROL**  
**N° 4274-2025-CG/GRLIB-SVC**

**VISITA DE CONTROL**  
**MUNICIPALIDAD DISTRITAL DE LA ESPERANZA**  
**LA ESPERANZA, TRUJILLO, LA LIBERTAD**

**“SERVICIOS DE SEGURIDAD CIUDADANA EJECUTADOS  
POR LOS GOBIERNOS LOCALES”**

**PERÍODO DE EVALUACIÓN:**  
**DEL 08 DE MAYO DE 2025 AL 14 DE MAYO DE 2025**

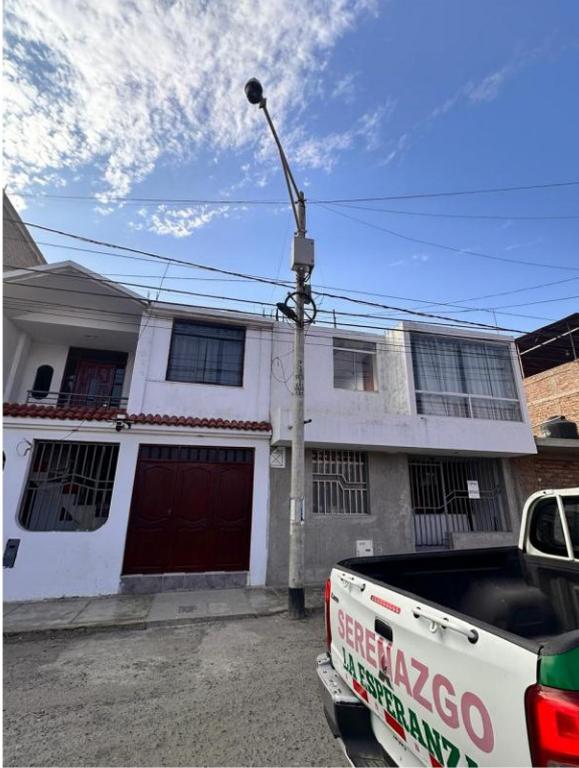
Cámara: C122 – Pasaje 5 y Pasaje 19 (Complejo Manos Unidas)

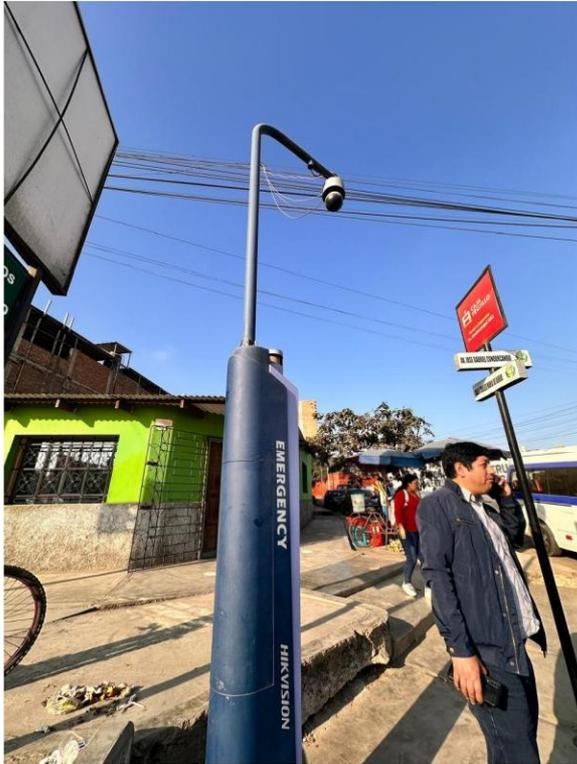
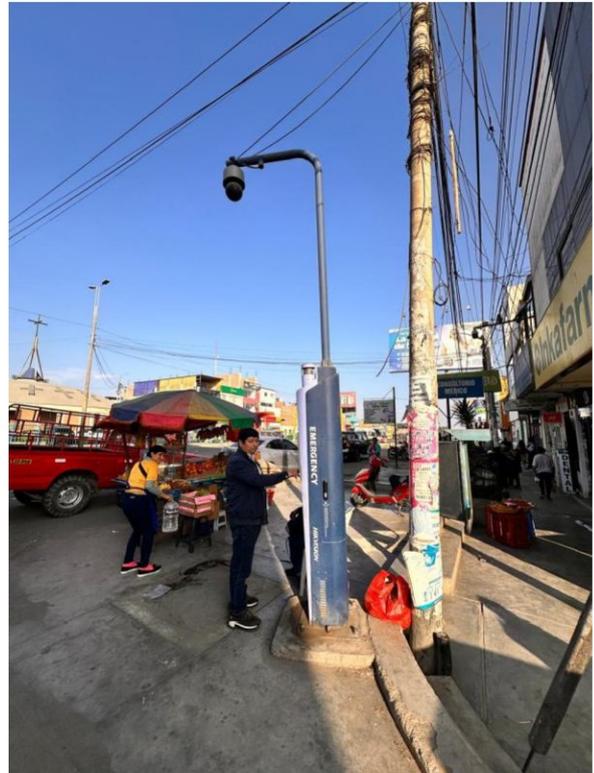
Cámara: PAT02 – Av. José Gabriel Condorcanqui / Jr. Carlos María de Alvear (Primer Paradero)

Cámara: PAT04 – Av. José Gabriel Condorcanqui / Ca. Miguel Blanco Encalada (Puente La Cruz)

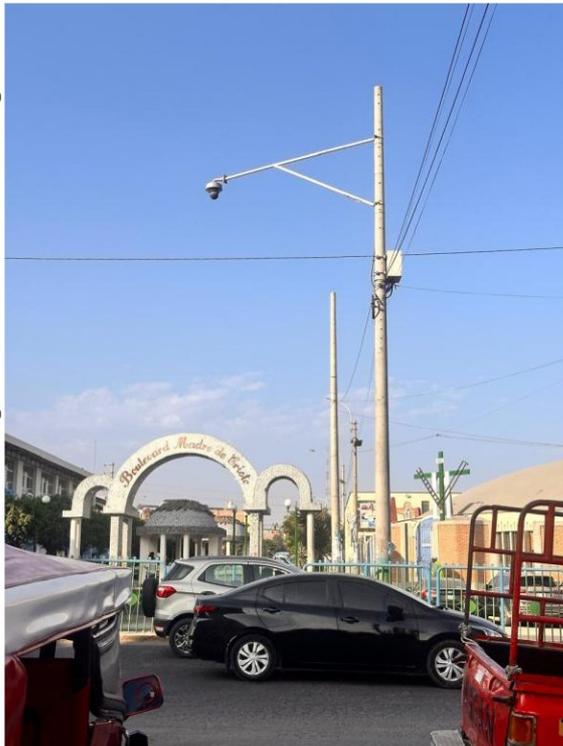
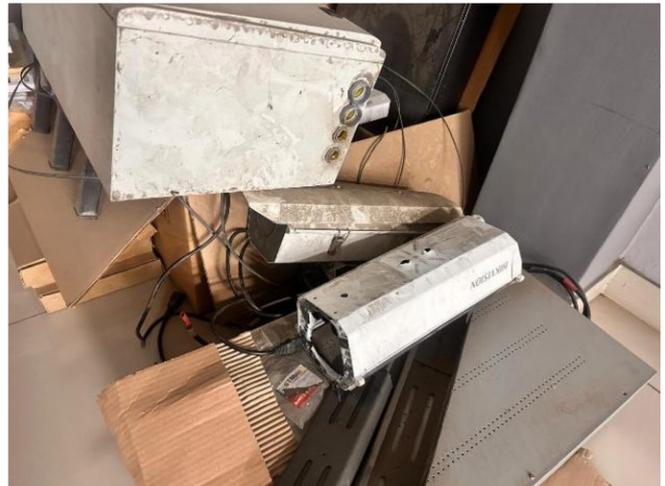
Adicionalmente, durante la visita de control la comisión de control corroboró la inoperatividad de las cámaras de videovigilancia, recabando tomas fotográficas de las

Cámara: CAM2 – Puente La Cruz (cámara inoperativa)

La falta de operatividad de las cámaras compromete la capacidad de la Municipalidad Distrital de La Esperanza para realizar un monitoreo efectivo y continuo de la seguridad ciudadana, lo que incrementa el riesgo de que no se detecten a tiempo situaciones delictivas o de emergencia, afectando la integridad y seguridad de los ciudadanos.

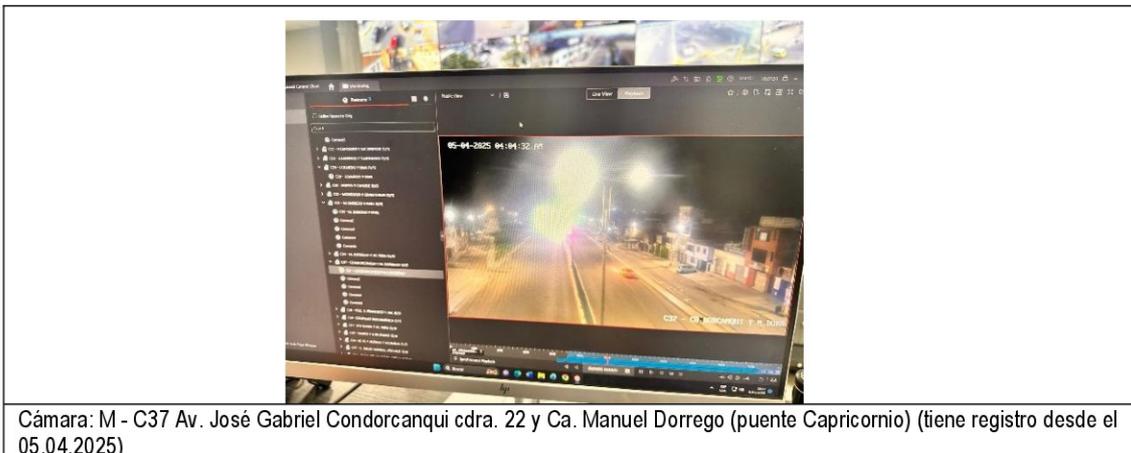
Cámara: M - C37 Av. José Gabriel Condorcanqui cdra. 22 y Ca. Manuel Dorrego (puente Capricornio) (tiene registro desde el 05.04.2025)

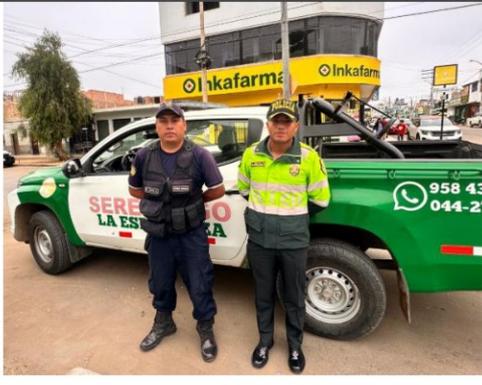
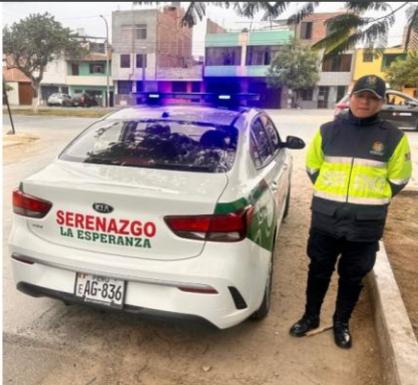
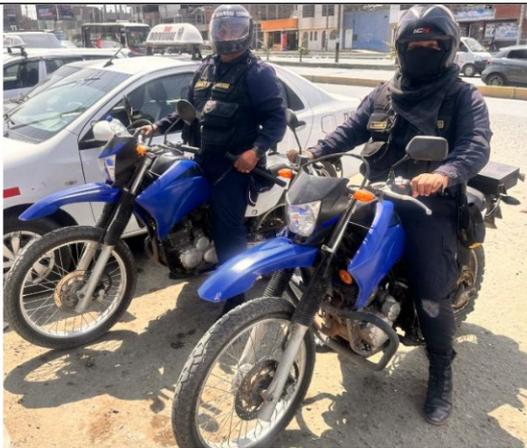
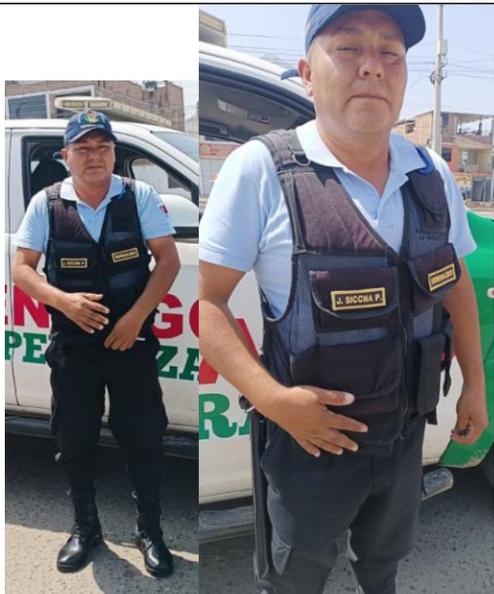
**Imágenes n.º 30, 31, 32, 33, 34, y 35**  
**Personal de serenazgo que no cuenta con equipamiento completo**

<p>Personal sereno que realiza patrullaje en camioneta conductor y tripulante y/o a pie que no cuenta con chaleco antibalas, ni coderas ni rodilleras.</p>	<p>Personal sereno que realiza patrullaje en auto que no cuenta con chaleco antibalas, ni coderas ni rodilleras.</p>

<p>Personal sereno que realiza patrullaje en motocicleta que no cuenta con chaleco antibalas, ni coderas ni rodilleras.</p>	<p>Serenos con vara de Ley, gorra, chaleco ligero, casaca, botines y uniforme pero que no cuenta con chaleco antibalas, ni coderas ni rodilleras.</p>

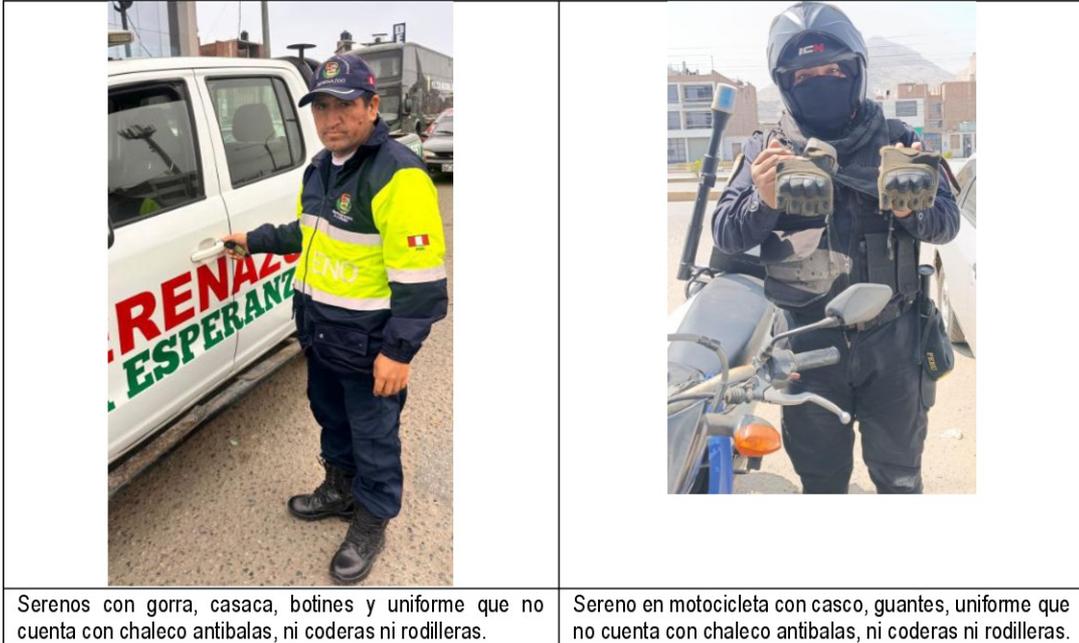
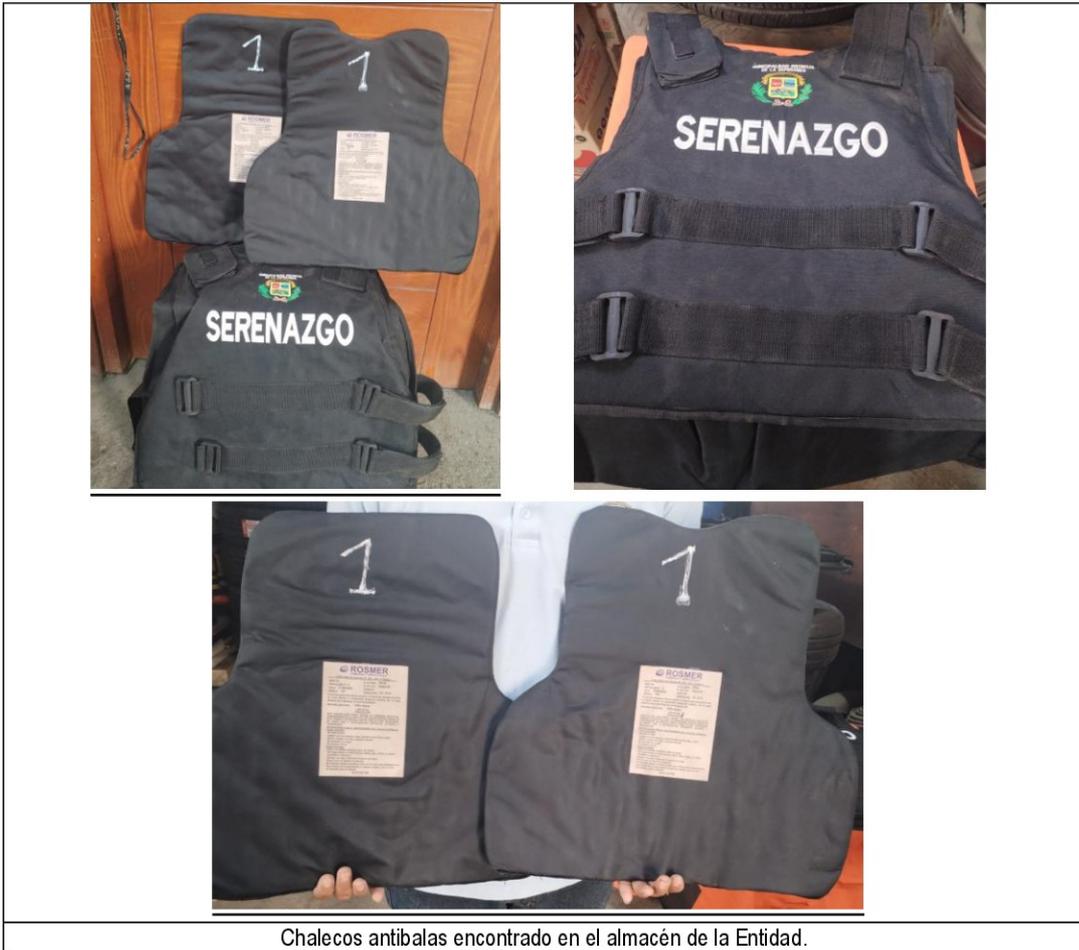
**Imágenes n.º 36 y 37**

**Situación presentada por el uso del chaleco antibalas**

Que, una vez entregado el lote de chalecos higienizados para su uso en el turno noche, el personal se negó a usarlos durante el patrullaje alegando que estos implementos les resultaban pesados, les producían picor y escozor en la piel y resultaba incómodos en el trabajo. En ese sentido, de acuerdo al supervisor de la noche Torres Bacilo Héctor Humberto, el personal de la noche se volvió a negar a utilizar los accesorios de protección. Por ello, para evitar su pérdida o deterioro, nuevamente fueron guardados en el almacén de seguridad ciudadana.

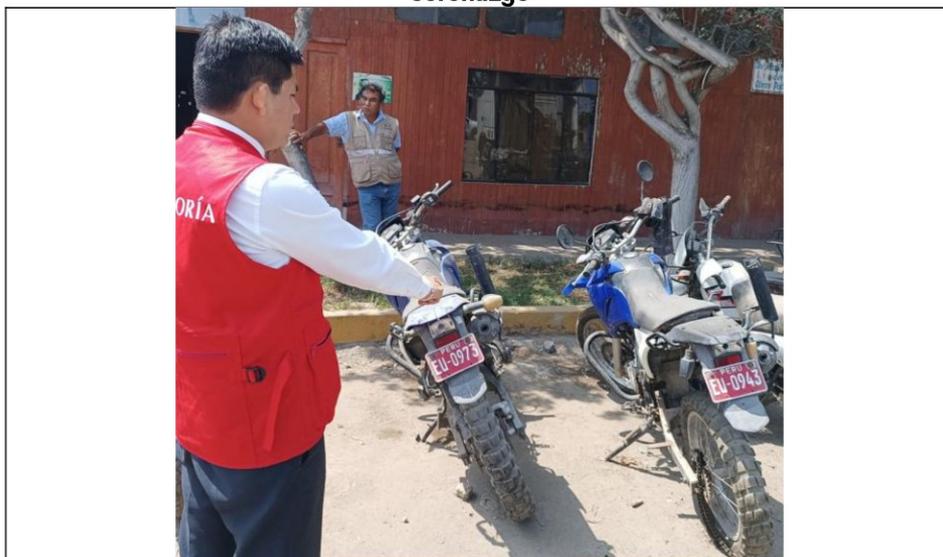
**Imagen n.º 44**

**La Entidad tiene dos (2) Motocicletas inoperativas asignadas al servicio de serenazgo**

En el área del equipo mecánico y maestranza se hallaron en la intemperie dos (2) motocicletas inoperativas.

Con informe n.º 208-2024-MDE/GAF-SGACP-EMM de 22 de octubre de 2024, se alcanzó el informe técnico n.º 007-2024-SLVC de 22 de octubre de 2024, en el que se describen las fallas presentadas en dos (2) de ellas, placas EU-0943 y EU-0973, las cuales son<sup>3</sup>:

Sobre el particular, se advierte que, la Entidad no ha dado el mantenimiento correctivo ni realizado reparación alguna a las dos (2) motocicletas, pese a que, en su oportunidad (22 de octubre de 2024) se han remitido los informes correspondientes señalando el estado de caga una de ellas y a la fecha, ambos vehículos siguen sin atención y colocados en la intemperie, observándose que se están deteriorando; en ese sentido, corresponde que la

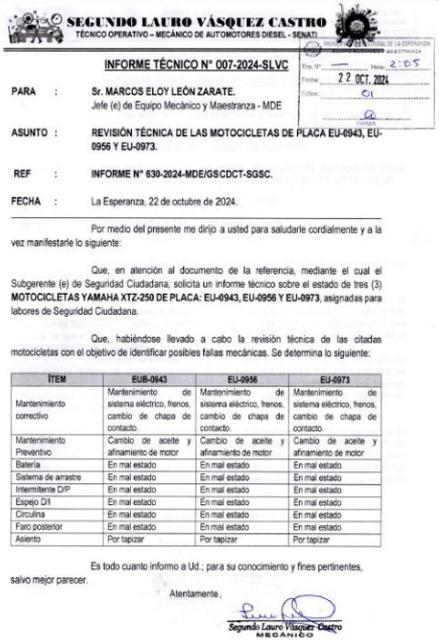
**INFORME TÉCNICO N° 007-2024-SLVC**  
Fecha: 22 OCT 2024

Que, habiéndose llevado a cabo la revisión técnica de las dichas motocicletas con el objetivo de identificar posibles fallas mecánicas. Se determina lo siguiente:
