**INFORME DE VISITA DE CONTROL  
N° 013-2026-OCI/0343-SVC**

**VISITA DE CONTROL  
MUNICIPALIDAD PROVINCIAL DE RECUAY, PROVINCIA DE  
RECUAY, DEPARTAMENTO DE ANCASH**

**“GESTIÓN DEL FINANCIAMIENTO Y EJECUCIÓN DE  
INTERVENCIONES EN PUNTOS CRÍTICOS DE RIOS Y  
QUEBRADAS, CON BASE EN FICHAS TÉCNICAS  
REFERENCIALES CON NIVEL DE PELIGRO “MUY ALTO” Y  
“ALTO”, PERÍODO 2025-2026”**

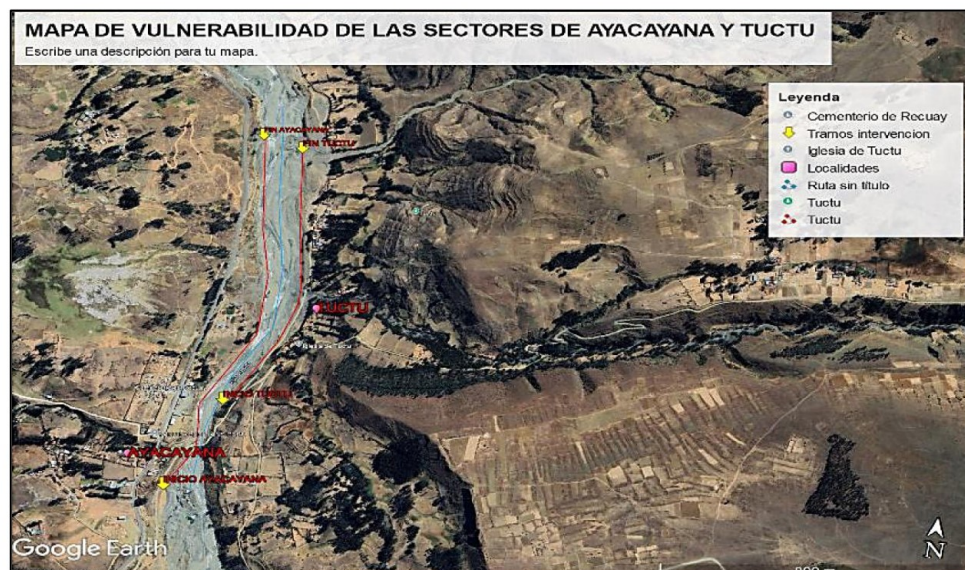
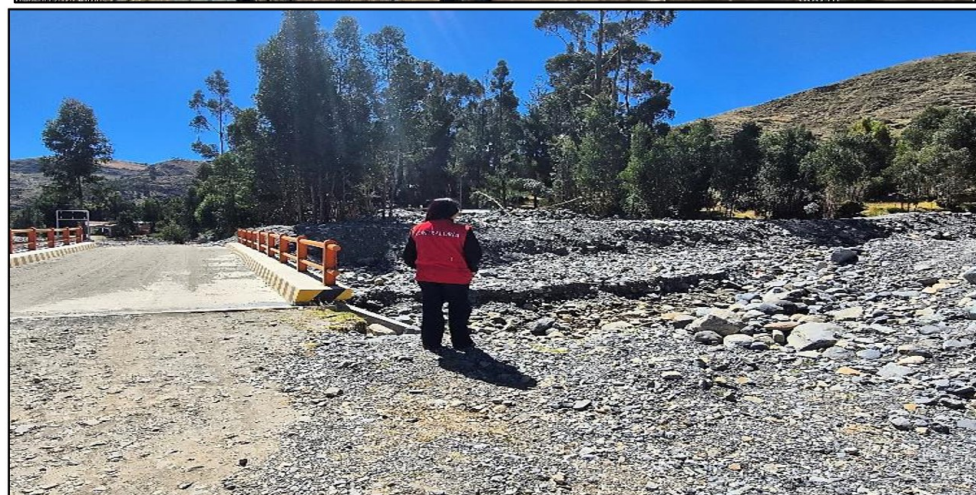
**IMAGEN N.º 01**  
**IMAGEN SATELITAL DEL SECTOR DE AYACAYANA Y TUCTU, DISTRITO DE RECUAY**

De acuerdo con la ficha técnica, la intervención corresponde a la cuenca hidrográfica del río Santa, teniendo como cuerpo de agua el río Santa, e incluye la ejecución de las siguientes actividades en ambas márgenes del cauce:

- Limpieza y descolmatación del cauce en una longitud de 1 190,00 m.
- Conformación de dique enrocado en una longitud de 1 185,00 m.
- Construcción de muros de gaviones en una longitud de 1 195,00 m.

Asimismo, la ficha técnica clasifica el punto crítico con peligro de inundación y erosión fluvial, asignándole un nivel de peligro: MUY ALTO, debido a la alta probabilidad de ocurrencia de eventos que podrían afectar a la población, la infraestructura y las actividades desarrolladas en el sector.

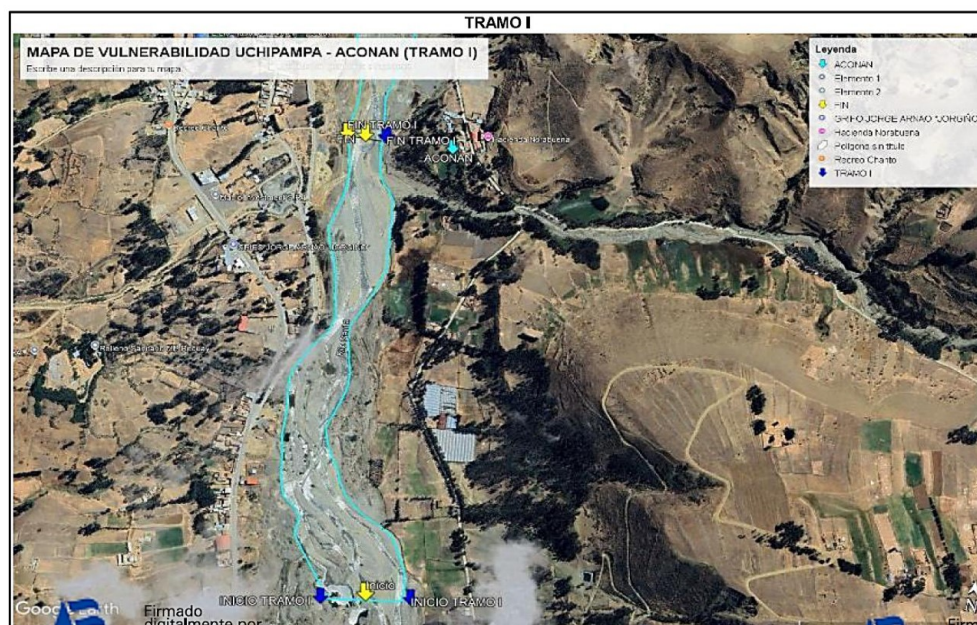
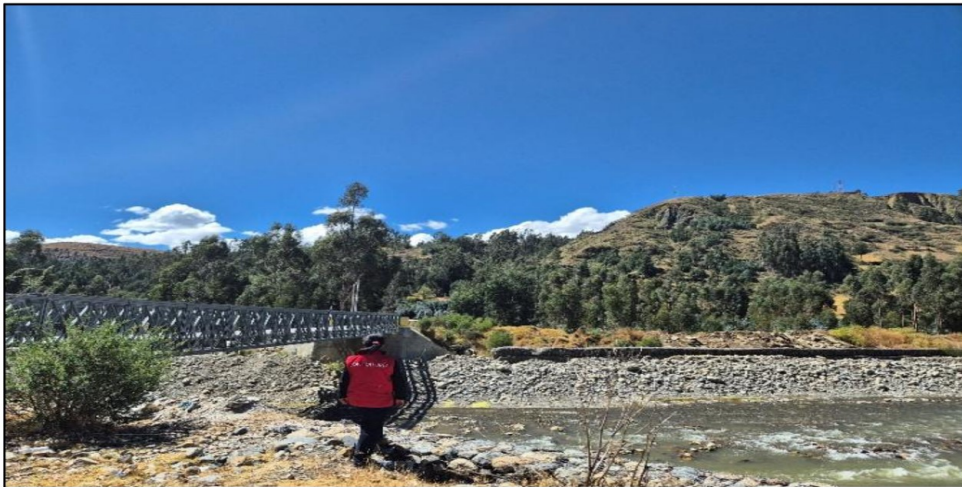
### IMAGEN N.° 02 IMAGEN SATELITAL DEL SECTOR DE UCHIPAMPA Y ACONAN, DISTRITO DE RECUAY

De acuerdo con la ficha técnica, la intervención corresponde a la cuenca hidrográfica del río Santa, teniendo como cuerpo de agua el río Santa, e incluye la ejecución de las siguientes actividades en ambas márgenes del cauce:

- Limpieza y descolmatación del cauce en una longitud de 900,00 m.
- Construcción de muros de gaviones en una longitud de 1 110,00 m.

Asimismo, la ficha técnica clasifica este punto crítico con peligro de inundación y erosión fluvial, asignándole un nivel de peligro: MUY ALTO, debido a la alta susceptibilidad del sector frente a eventos hidrológicos que podrían afectar a la población, la infraestructura y las actividades económicas ubicadas en el área de influencia.

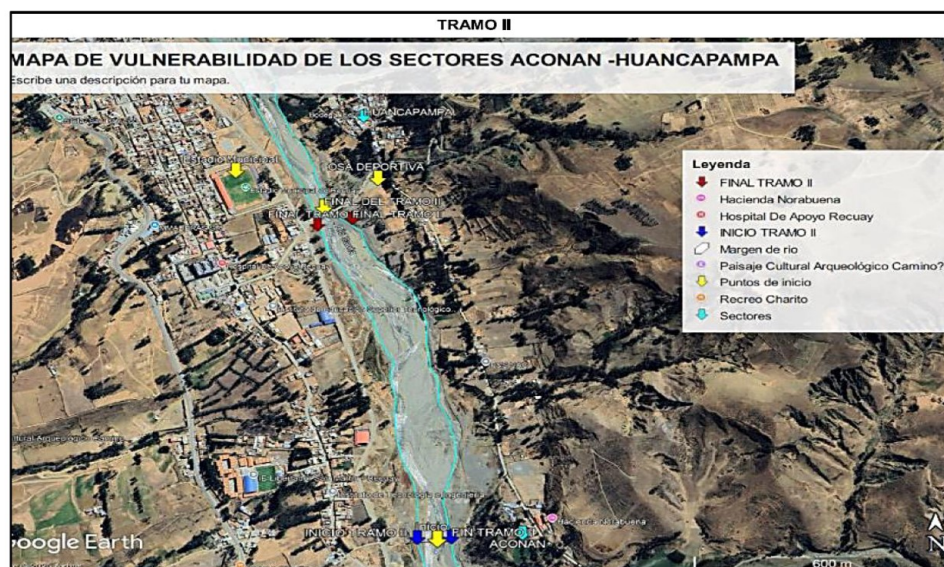
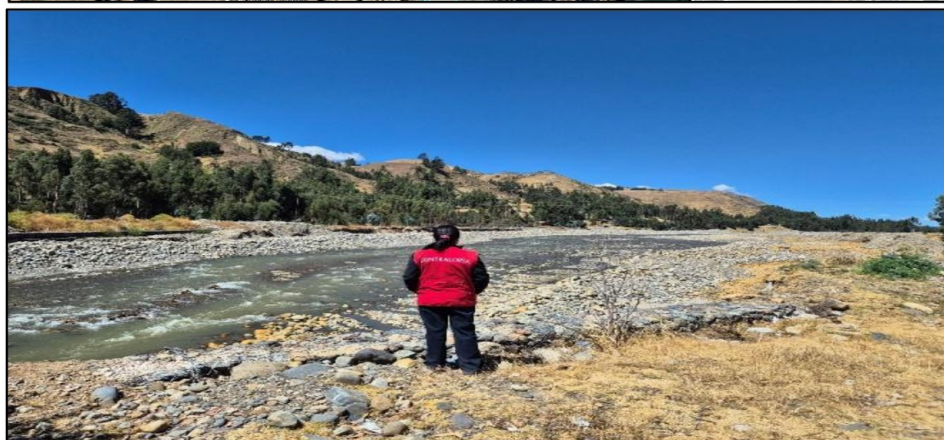
**IMAGEN N.º 03**  
**IMAGEN SATELITAL DEL SECTOR DE ACONAN Y HUANCAPAMPA, DISTRITO DE RECUAY**

De acuerdo con la ficha técnica, la intervención corresponde a la cuenca hidrográfica del río Santa, teniendo como cuerpo de agua el río Santa, e incluye la ejecución de las siguientes actividades en ambas márgenes del cauce:

- Limpieza y descolmatación del cauce en una longitud de 980,00 m.
- Conformación de dique enrocado en una longitud de 830,00 m.
- Construcción de muros de gaviones en una longitud de 1 130,00 m.

Asimismo, la ficha técnica clasifica este punto crítico con peligro de inundación y erosión fluvial, asignándole un nivel de peligro: MUY ALTO, debido a la elevada susceptibilidad del sector frente a eventos hidrológicos extremos que podrían ocasionar el desborde del río, procesos de erosión en las márgenes y afectaciones a la población, la infraestructura y las actividades económicas del área de influencia.

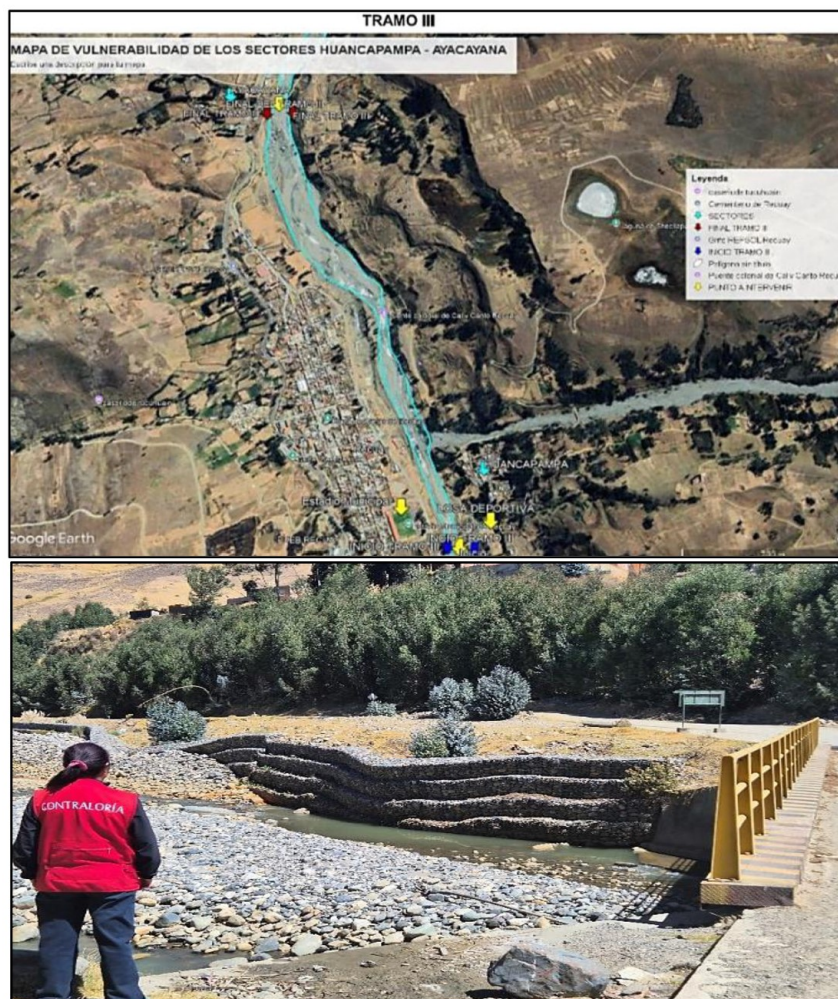
**IMAGEN N.º 04**  
**IMAGEN SATELITAL DEL SECTOR DE HUANCAPAMPA Y AYACAYANA, DISTRITO DE RECUAY**

De acuerdo con la ficha técnica, la intervención corresponde a la cuenca hidrográfica del río Santa, teniendo como cuerpo de agua el río Santa, e incluye la ejecución de trabajos en ambas márgenes del cauce, consistentes en limpieza, descolmatación y construcción de muros de gaviones, en una longitud aproximada de 620,00 m.

Asimismo, la ficha técnica clasifica este punto crítico con peligro de inundación y erosión fluvial, asignándole un nivel de peligro: MUY ALTO, debido a la elevada susceptibilidad del sector frente a eventos hidrológicos extremos que podrían generar el desborde del río, procesos de erosión de las márgenes y afectaciones a la población, la infraestructura y las actividades económicas ubicadas en el área de influencia.
