INFORME DE HITO DE CONTROL
N° 011-2026-OCI/0372-SCC

**EJECUCIÓN DE LA OBRA: “MEJORAMIENTO Y
AMPLIACIÓN DEL SERVICIO DE ATENCIÓN DE SALUD
BÁSICOS EN C.S. SALOMÓN VILCHEZ MURGA DISTRITO
DE CUTERVO DE LA PROVINCIA DE CUTERVO DEL
DEPARTAMENTO DE CAJAMARCA - CUI N° 2688782”**

**HITO DE CONTROL N° 1 - VALORIZACIÓN DE OBRA DEL
MES DE ABRIL DE 2026**

CUTERVO, 25 DE MAYO DE 2026

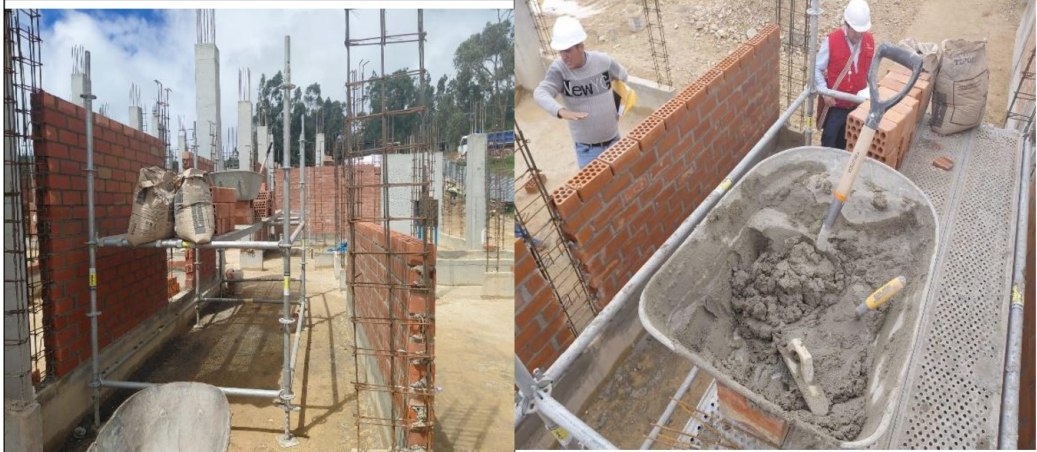
Imágenes n.ºs 01,02,03,04,05 y 06

Trabajos de asentado de ladrillo en diferentes puntos de la obra a pesar que la obra estaba suspendida

Ambiente donde se advirtió la realización de trabajos (asentado de ladrillo) en los ambientes donde funcionara el almacén de productos farmacéuticos, trabajos que se venían ejecutando a pesar que la obra se encontraba suspendida.

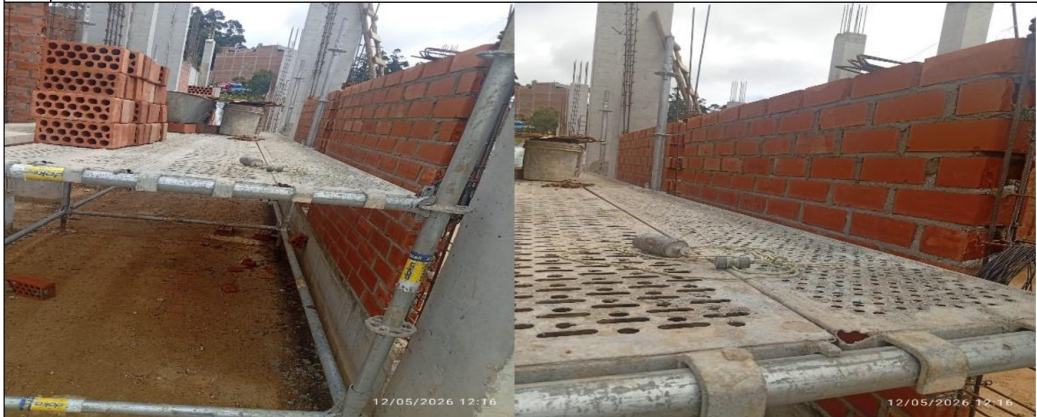
Ambiente donde se evidenció la presencia de trabajos de asentado de ladrillo en los ambientes sala de ecografías.

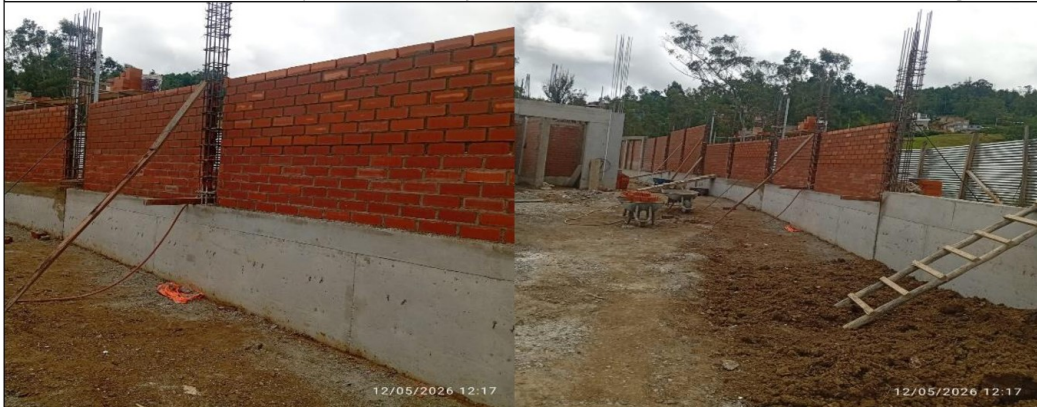
Asentado de ladrillo en paredes de cerco perimétrico en la parte posterior de los módulos del proyecto, a pesar que la obra esta suspendida.

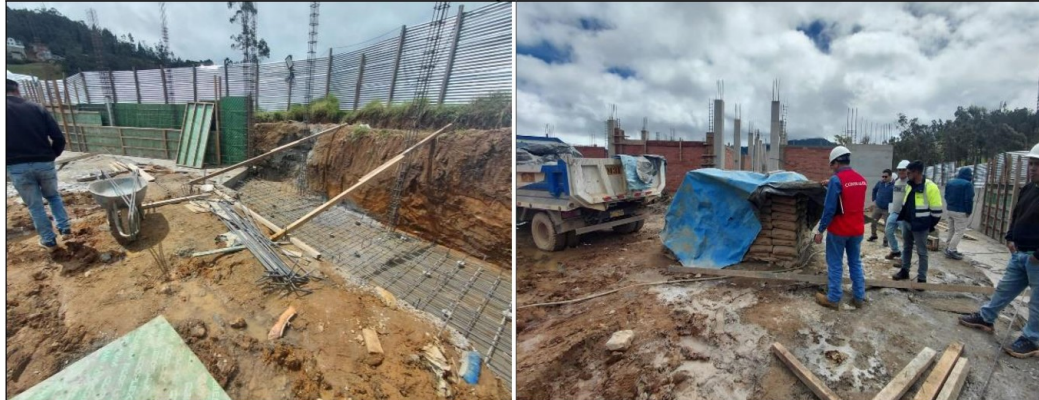
Imágenes n.ºs 07 y 08

Trabajos de colocación de acero en zapata de muro de contención, a pesar que la obra estaba suspendida

Evidencia de ejecución de trabajos de colocación de acero en muro de contención adyacente a módulo 5.

Se identificó la presencia de cemento apilado, en las inmediaciones del muro de contención en mención.

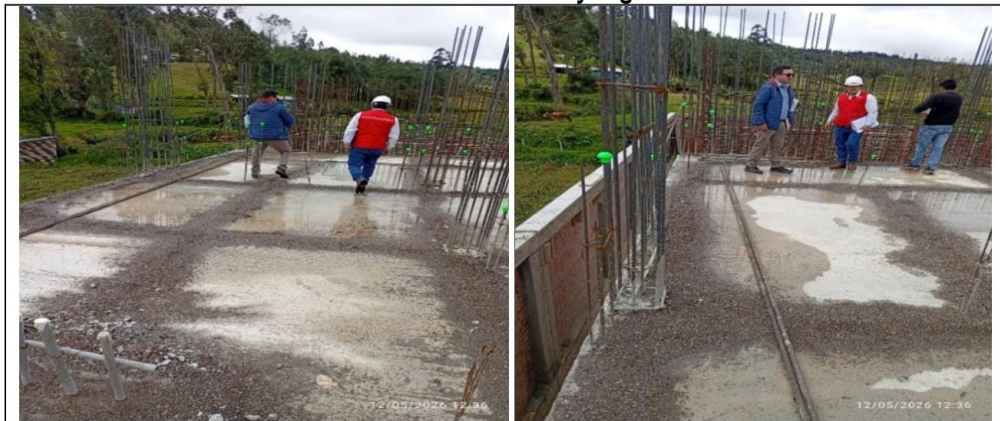
Imágenes n.ºs 09, 10, 11, 12, 13 y 14
Falta de elementos de señalización y seguridad en obra

Señalización preventiva en altura inexistente considerando que se viene curando la losa de concreto del módulo 1 del proyecto.

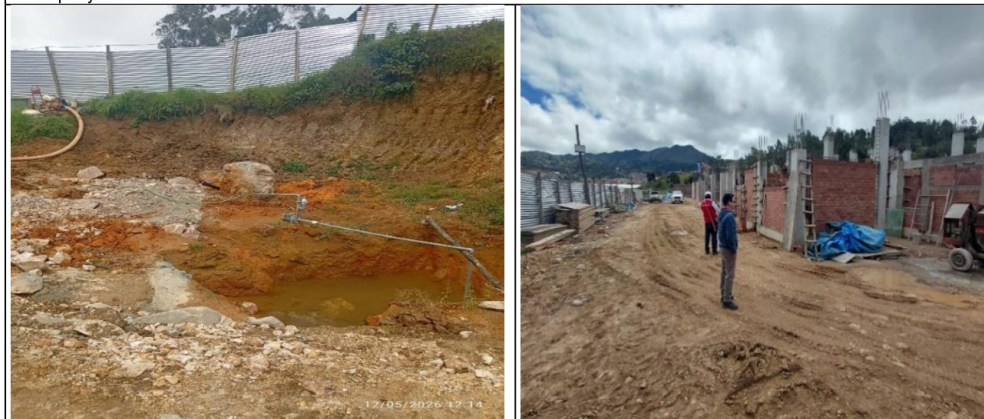
Ninguna evidencia de señalización o elementos de restricción a ciertas áreas que representan riesgo o peligro frente a posibles caídas (lado izquierdo excavación profunda con existencia de pozo de agua, lado derecho ausencia de señalización en zona de tránsito vehicular).

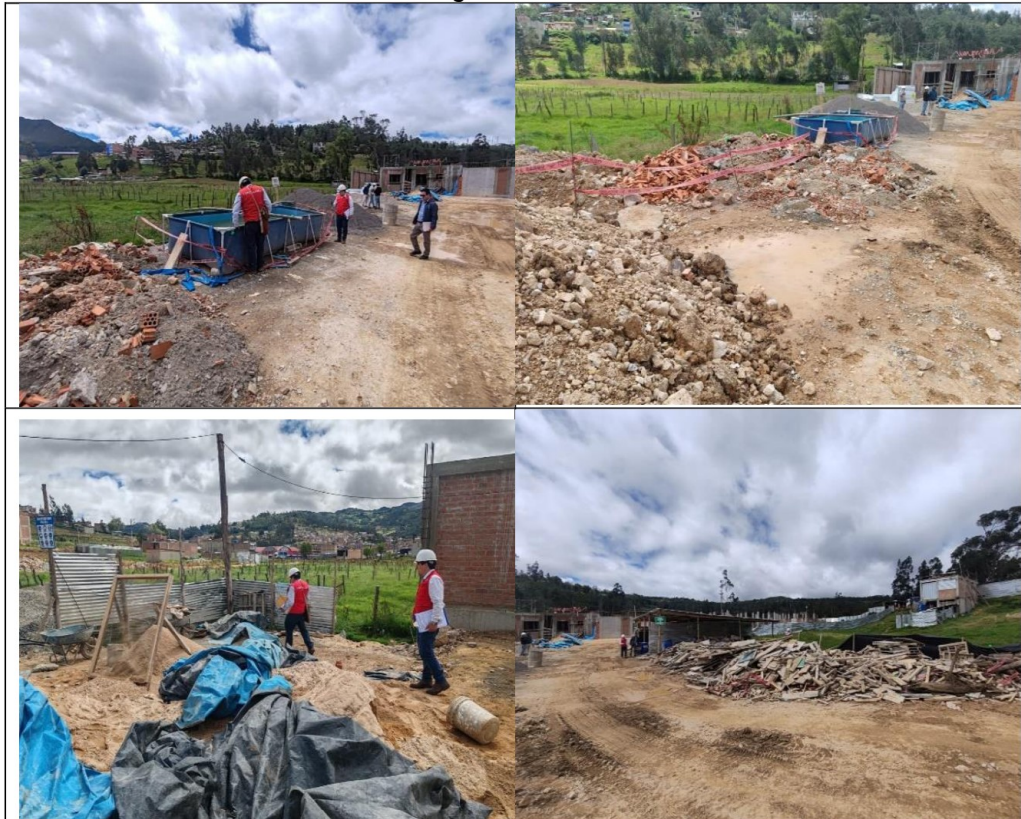
Imágenes n.ºs 16,17,18 y 19

Ingreso a la obra se evidencia la falta de cerco perimétrico y la construcción de la caseta de guardiana

Se evidencia la falta de cerco perimétrico y caseta de vigilancia en determinados sectores de la obra, situación que no permite el adecuado control de ingreso y salida de personal, equipos y terceros ajenos a la ejecución de la obra.

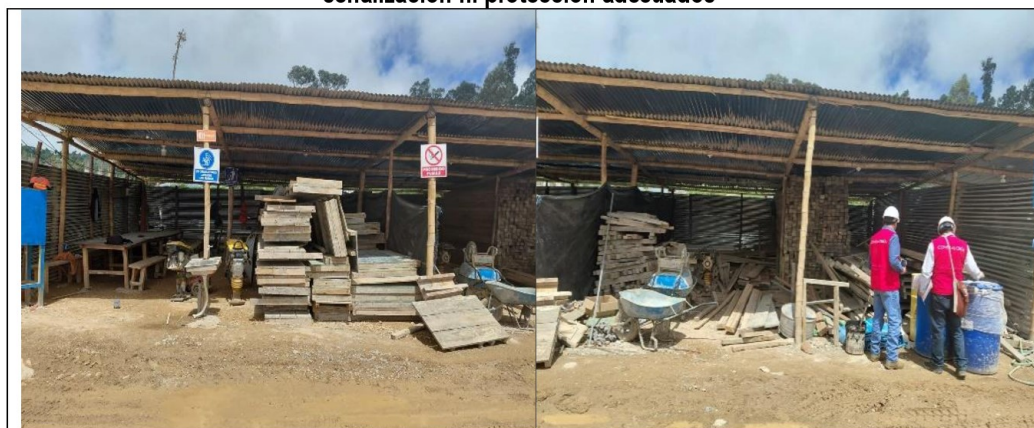
Imágenes n.ºs 21,22,23 y 24

Almacenamiento de materiales de encofrado y aditivos para concreto almacenados sin señalización ni protección adecuados

Se evidencia zona de consumo de alimentos a la vez almacenamiento de equipos y materiales sin ningún tipo de señalización.

Se evidencia el desorden de almacenamiento de materiales, aditivos a la interperie, encofrados y carretillas.

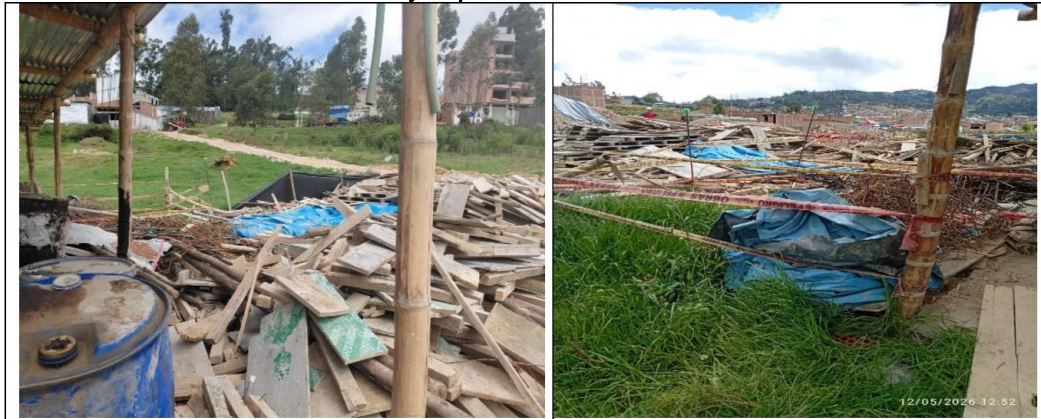
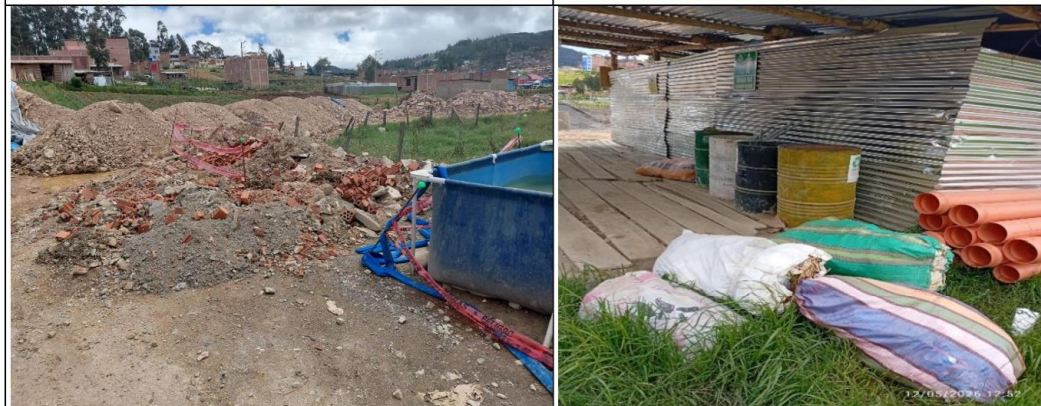
Imágenes n.ºs 26,27,28 y 29
Almacenamiento y disposición de materiales en desuso

Zona de eliminación de materiales de demolición y de otros desechos sin la adecuada delimitación y señalización.

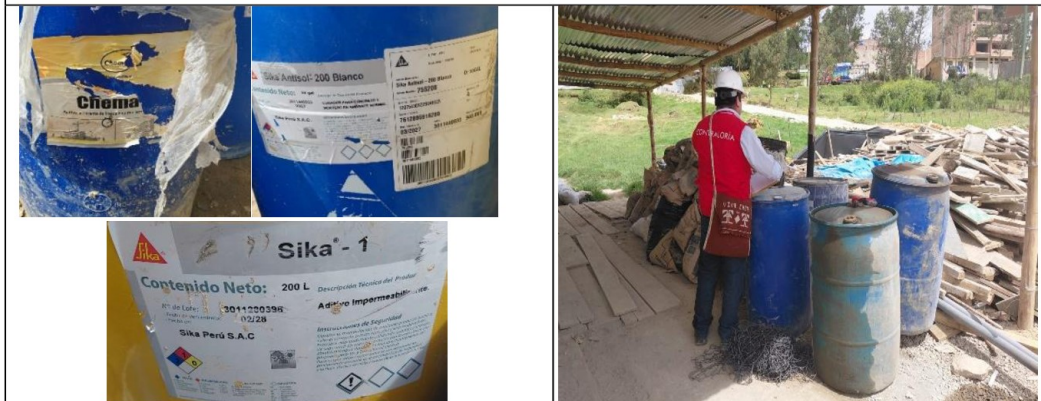
Se evidencia el desorden de almacenamiento de materiales, aditivos a la interperie, combustible y demás materiales peligrosos sin las adecuadas condiciones para su manipulación y almacenamiento.

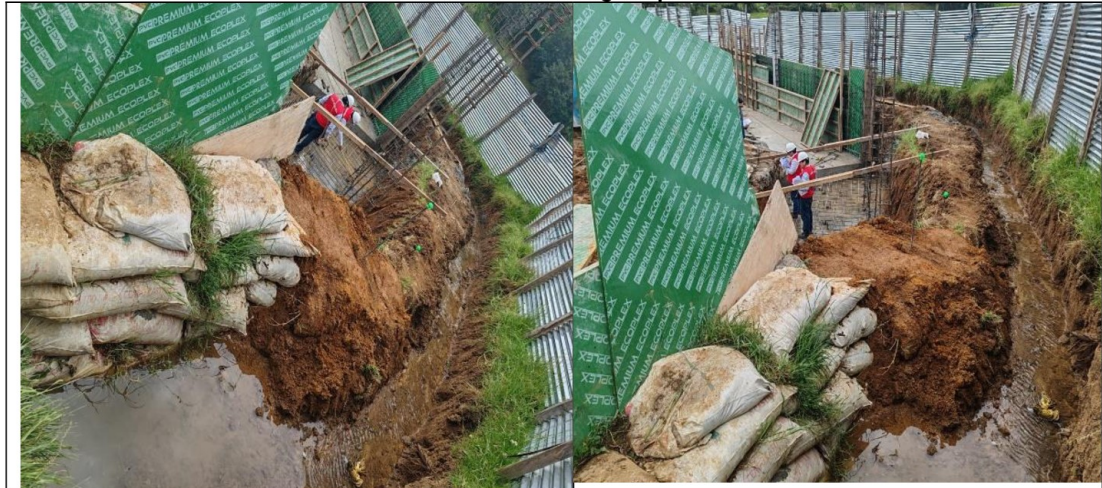
Al respecto, considerando que dicho canal conduce un importante volumen de aguas pluviales provenientes del sector, existe el riesgo de que, ante eventuales máximas avenidas generadas por precipitaciones intensas frecuentes en la zona, se produzcan desbordes que podrían afectar las estructuras de la edificación, así como los equipos e instalaciones del proyecto, comprometiendo su seguridad, funcionalidad y durabilidad, evidencia de ello se muestra a continuación:

Imágenes n.ºs 32 y 33
Canal de derivación de aguas pluviales

Se evidencia que dicho canal se encuentra por encima del nivel de la estructura un posible desborde considerando la magnitud de las precipitaciones en la zona

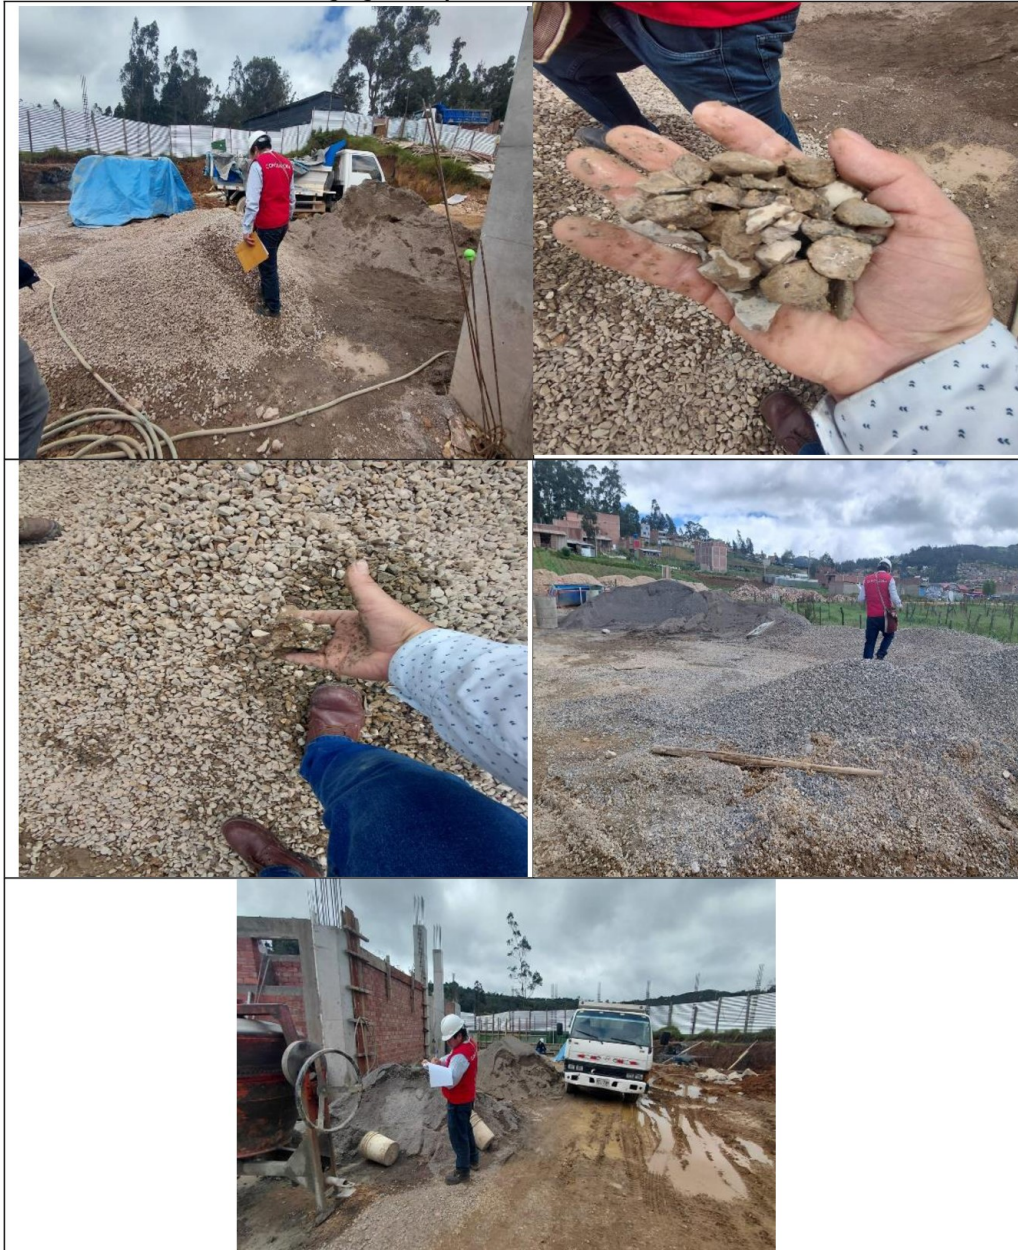
Imágenes n.ºs 34, 35, 36, 37 y 38
Calidad de los agregados apilados en diversos sectores de la obra

Todos los agregados en obra se encuentran apoyados directamente sobre el terreno natural, y no tienen elementos que restrinjan elementos contaminantes; asimismo, se evidenció que la piedra chancada existente en la obra se encuentra con presencia de arcilla, es decir no se encuentra limpio.

El agregado grueso debe ser grava o piedra chancada limpia, no debe contener tierra o arcilla en su superficie en un porcentaje que exceda del 1% en peso en caso contrario el exceso se eliminará mediante el lavado, el agregado grueso deberá ser proveniente de rocas duras y estables, resistentes a la abrasión por impacto y a la deterioración causada por cambios de temperatura o heladas.

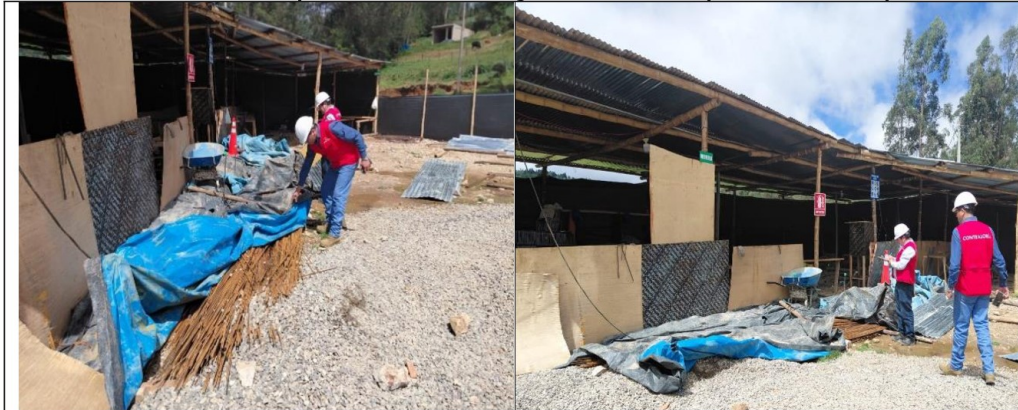
Imágenes n.ºs 39 y 40
Almacenamiento del parte del acero corrugado de la obra expuesto a la intemperie

Almacenamiento de parte del acero expuesto a la intemperie en contacto directo con la humedad y el terreno natural.

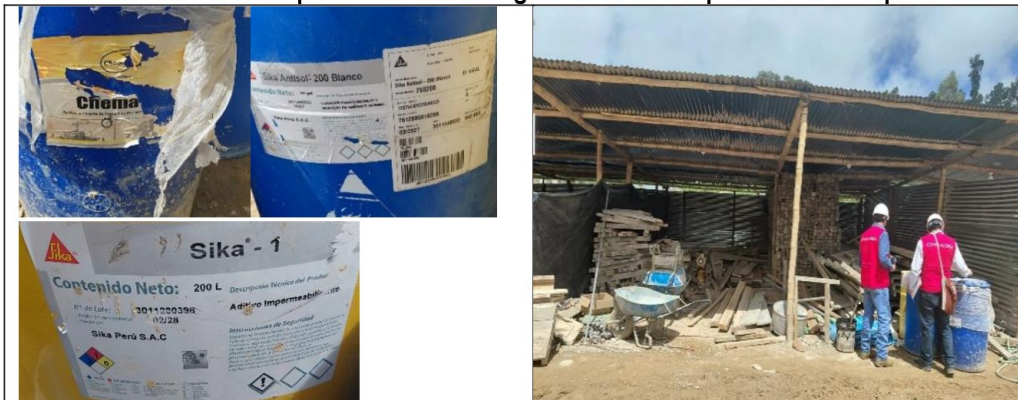
Imágenes n.ºs 41, 42
Almacenamiento del parte del acero corrugado de la obra expuesto a la intemperie

En almacén situado en las inmediaciones del ingreso a la obra, se observó la presencia de cilindros de aditivos para concreto (Plastificante, antisol, impermeabilizante) expuestos a la intemperie, evidenciando la ausencia de un lugar apropiado en la obra en el que se realice la manipulación de este tipo de sustancias, evidencia de ello se muestra a continuación:

Se evidencia la existencia de aditivos para concreto expuestos a la intemperie, sin contarse con un lugar destinado para su adecuada manipulación y almacenamiento.

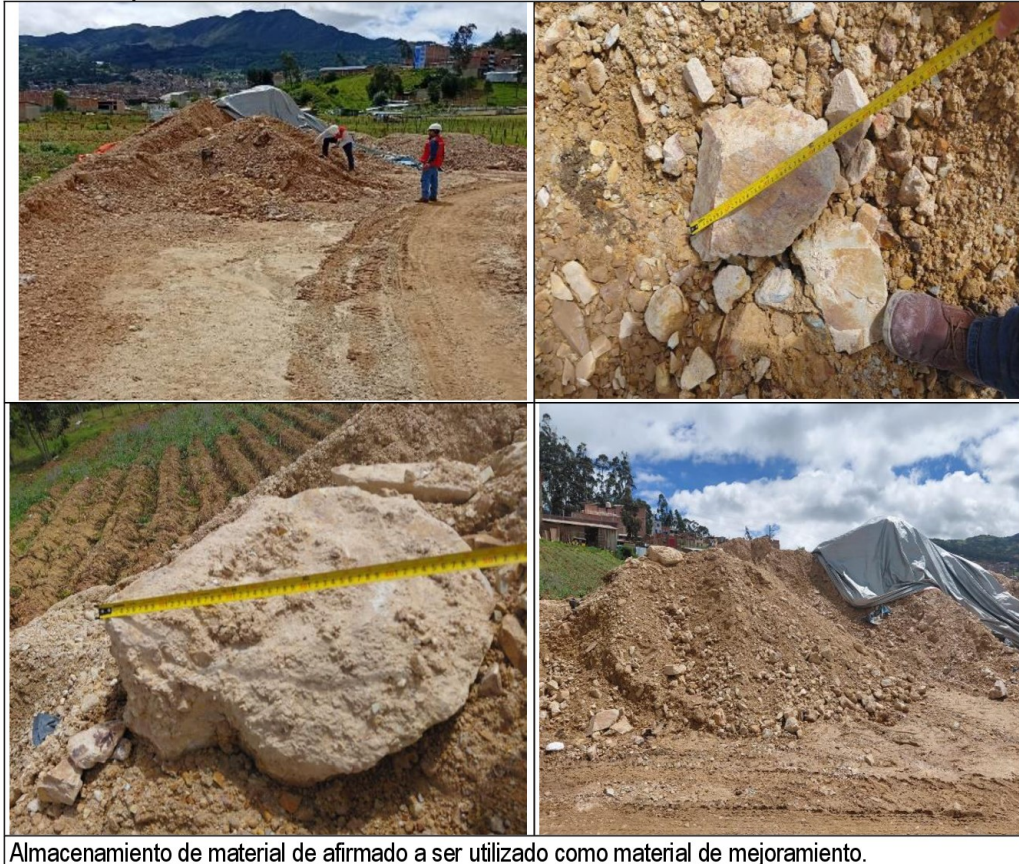
Imágenes n.ºs 43, 44, 45 y 46
Apilamiento de materiales de afirmado no seleccionado presente en la obra

Almacenamiento de material de afirmado a ser utilizado como material de mejoramiento.
