**INFORME DE VISITA DE CONTROL**  
**N° 014-2026-OCI/0454-SVC**

**“CUENCAS NO ATENDIDAS EN DIVERSOS SECTORES DEL  
DISTRITO DE PIURA”**

**PERÍODO DE EVALUACIÓN:  
DEL 20 DE FEBRERO DE 2026 AL 24 DE FEBRERO DE 2026**

**PIURA, 25 DE FEBRERO DE 2026**

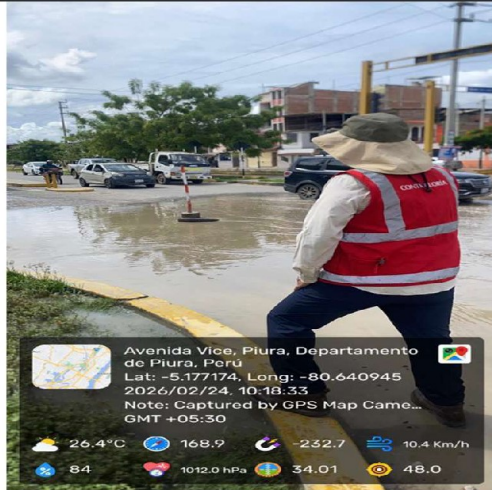
**Fotografía n.º 1.-** Se observan las vías con aniegos producto de las precipitaciones pluviales. Lo cual dificulta el tránsito vehicular y peatonal. Nótese que la tapa de un buzón de desagüe ha sido levantada para intentar drenar el agua acumulada en dicho sector.

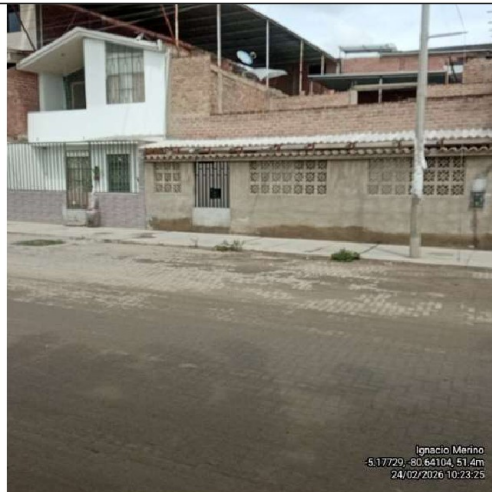
**Fotografía n.º 3.-** Se observa como los moradores, como medida de autoprotección, han construido muros o barreras provisionales en los accesos a sus viviendas, con la finalidad de evitar el ingreso de aguas pluviales, las cuales se mezclan con aguas residuales provenientes del colapso del sistema de alcantarillado.

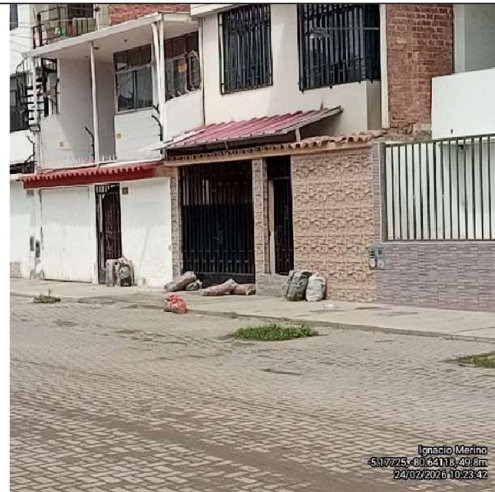
**Fotografía n.º 4.-** Asimismo, se observa que algunos moradores, en su fachada han acondicionado sacos con arena para ser utilizados como barrera y evitar el ingreso del agua de lluvia.

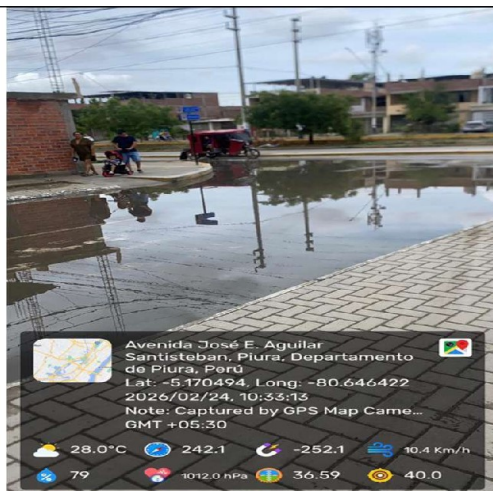
**Fotografía n.º 5.-** Se observó acumulación de aguas pluviales en una de las esquinas, afectando directamente a un predio colindante.

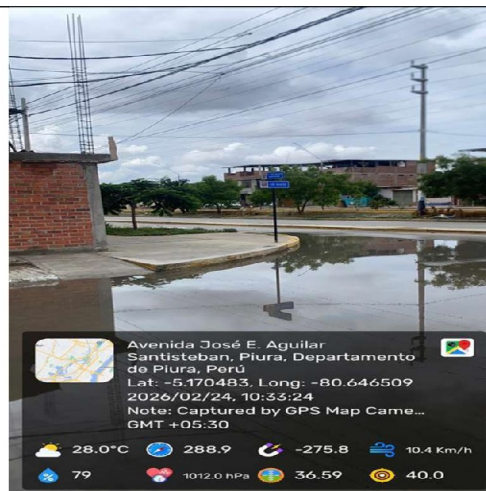
**Fotografía n.º 6.-** No se registró afectación considerable al tránsito vehicular y peatonal. Sin embargo, la presencia constante de agua estancada constituye un foco potencial de contaminación e insalubridad para los moradores de la zona y de sectores aledaños.

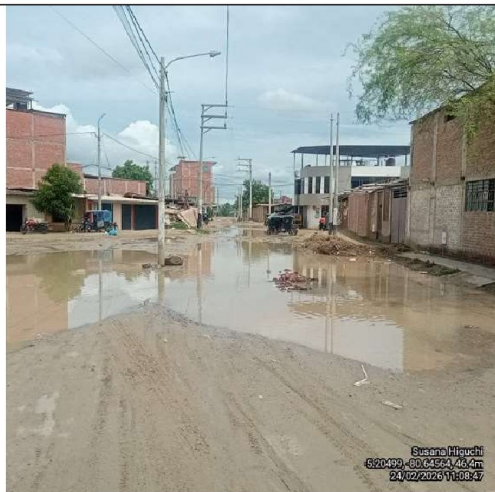
**Fotografía n.º 7.-** Se observa que la acumulación de agua dificulta el cruce entre manzanas.

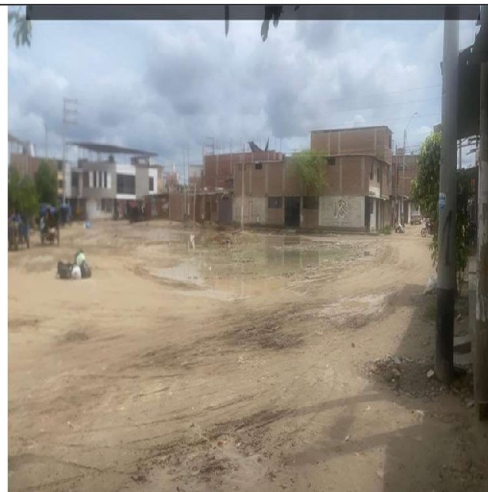
**Fotografía n.º 8.-** Se advirtió la proliferación de mosquitos y zancudos, situación que incrementa el riesgo de enfermedades de origen hídrico y vectorial, tales como dengue u otras afecciones asociadas a la exposición a aguas contaminadas.

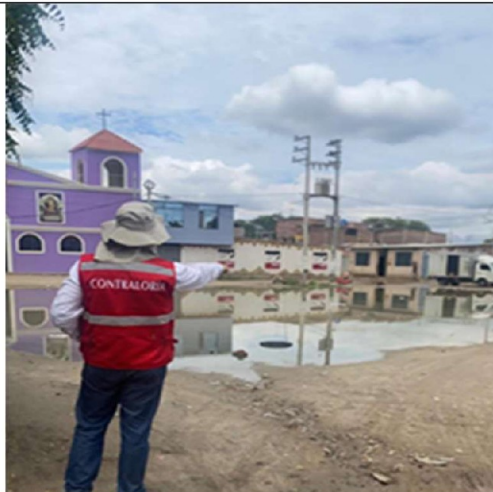
**Fotografía n.º 9.-** Se constató acumulación de agua y lodo producto de las lluvias, afectando las condiciones de salubridad y transitabilidad de la zona.

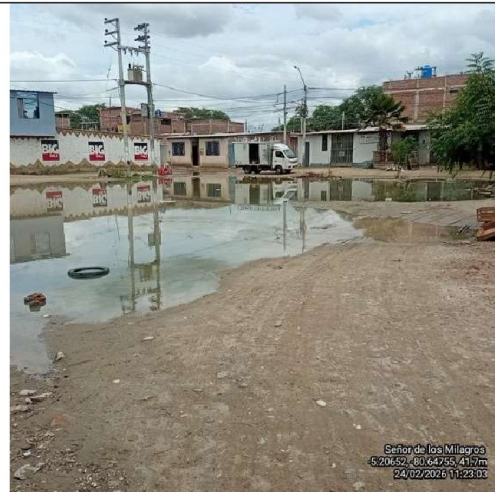
**Fotografía n.º 10.-** La acumulación de aguas estancadas favorece la presencia de vectores (mosquitos y zancudos) en la zona representa un riesgo sanitario latente para la población, especialmente para niños, adultos mayores y personas con comorbilidades o enfermedades preexistentes.

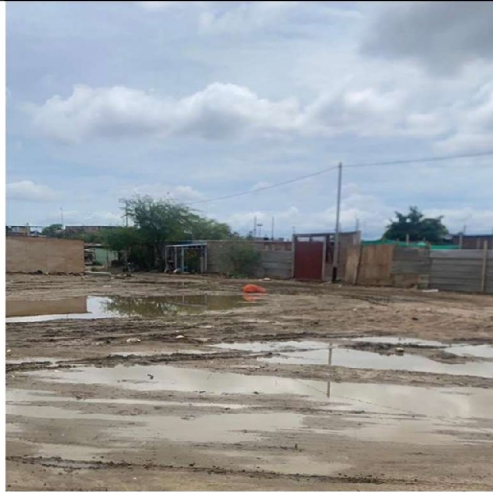
**Fotografía n.º 11.-** Se observó el estancamiento de aguas pluviales y acumulación de lodo, lo que genera afectación directa a los vecinos del sector. Además, favorece la proliferación de vectores y la posible aparición de enfermedades relacionadas con los mismos.

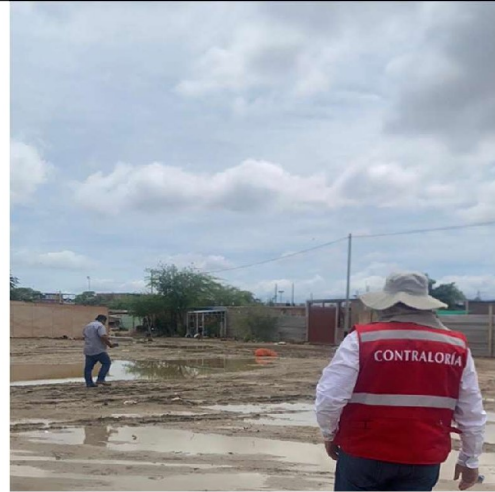
**Fotografía n.º 12.-** El estado fangoso en el que se encuentra la zona dificulta el tránsito, como se observa en la fotografía.

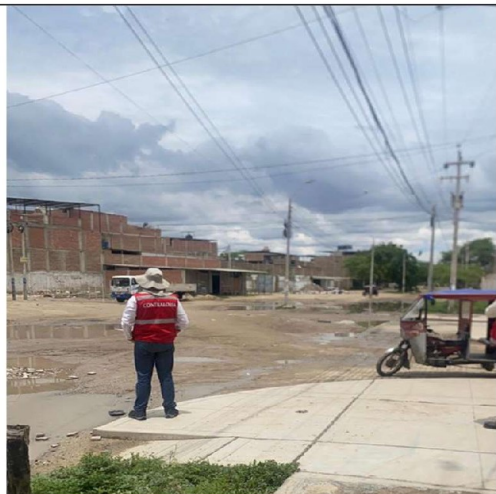
**Fotografía n.º 13.-** Se verificó acumulación de agua y lodo como consecuencia de las precipitaciones, afectando tanto a los moradores como al tránsito vehicular y peatonal.

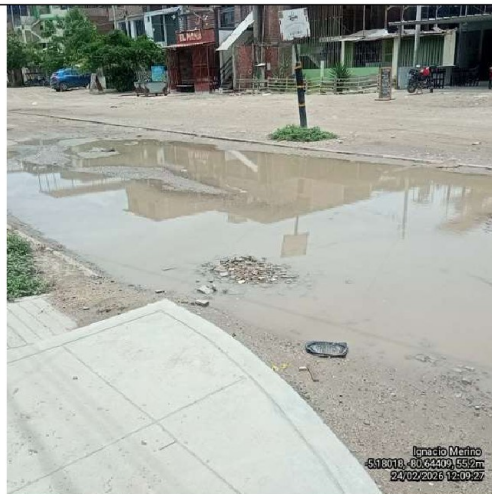
**Fotografía n.º 14.-** Nótese, como el estancamiento de agua de lluvia interfiere con el acceso a la rampa de discapacitados.
