**INFORME DE VISITA DE CONTROL**  
**N° 027-2026-OCI/0472-SVC**

**VISITA DE CONTROL  
MUNICIPALIDAD PROVINCIAL DE TACNA  
TACNA – TACNA – TACNA**

**“CONDICIONES DE TRANSITABILIDAD EN LAS  
PRINCIPALES VÍAS DE LA CIUDAD DE TACNA”**

**PERÍODO DE EVALUACIÓN:  
DEL 18 AL 24 DE SETIEMBRE DE 2026**

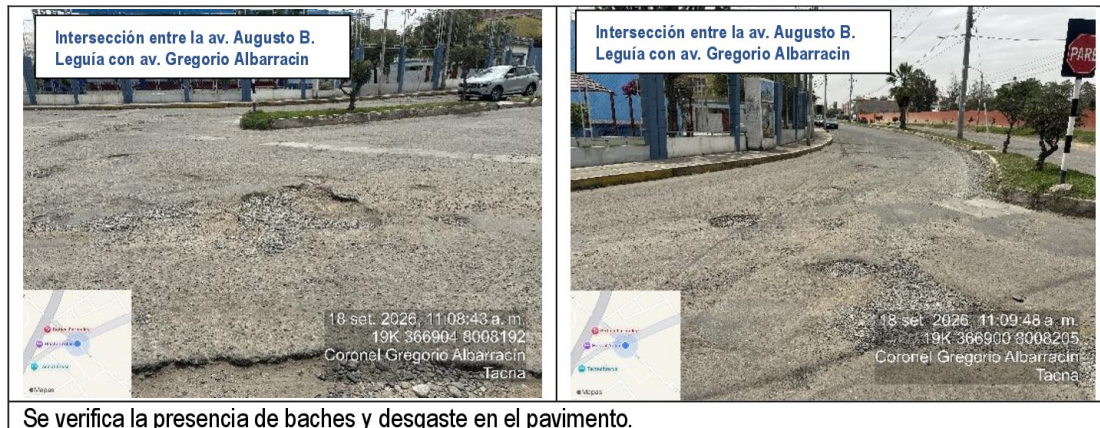
**Imágenes n.ºs 2 y 3**  
**Estado Actual – Intersección entre la av. Augusto B. Leguía con av. Gregorio Albarracín**

| Ítem | Ubicación | Cantidad de baches | Conteo y dimensiones | | |
|---|---|---|---|---|---|
| 01 | Intersección entre la av. Augusto B. Leguía con av. Gregorio Albarracín | 1 | 2,00 | 2,00 | 15,0 |
| | | 13 | 0,50 | 0,50 | 10,0 |
| | | 6 | 0,50 | 0,50 | 15,0 |

Se verifica la presencia de baches y desgaste en el pavimento.

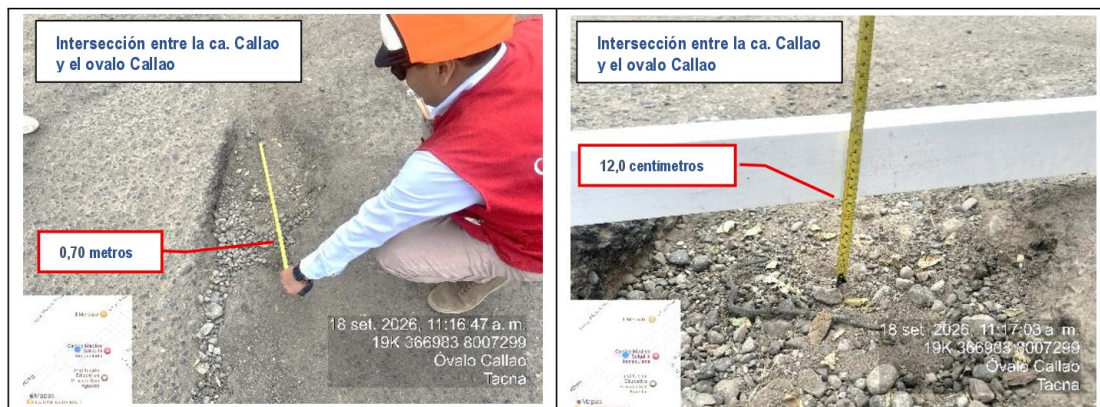
**Imágenes n.ºs 4 y 5**  
**Estado Actual – Intersección entre la ca. Callao y el ovalo Callao**

| Ítem | Ubicación | Cantidad de baches | Conteo y dimensiones | | |
|---|---|---|---|---|---|
| 02 | Intersección entre la ca. Callao y el óvalo Callao | 1 | 0,70 | 0,50 | 12,0 |
| | | 5 | 0,30 | 0,30 | 10,0 |

Se verifica la presencia de baches y desgaste en el pavimento.

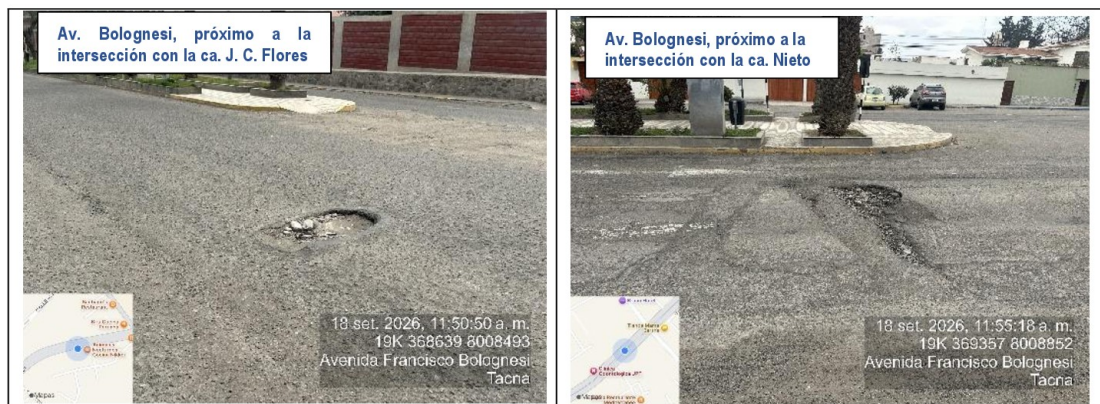
**Imágenes n.ºs 6 y 7**  
**Estado Actual – Av. Bolognesi**

| Ítem | Ubicación | Cantidad de baches | Conteo y dimensiones | | |
|---|---|---|---|---|---|
| 06 | Av. Bolognesi, próximo a la intersección con la ca. J. C. Flores | 1 | 1,00 | 0,50 | 15,0 |
| 07 | Av. Bolognesi, próximo a la intersección con la ca. Nieto | 1 | 2,00 | 0,70 | 15,00 |

Se verifica la presencia de baches y desgaste en el pavimento.

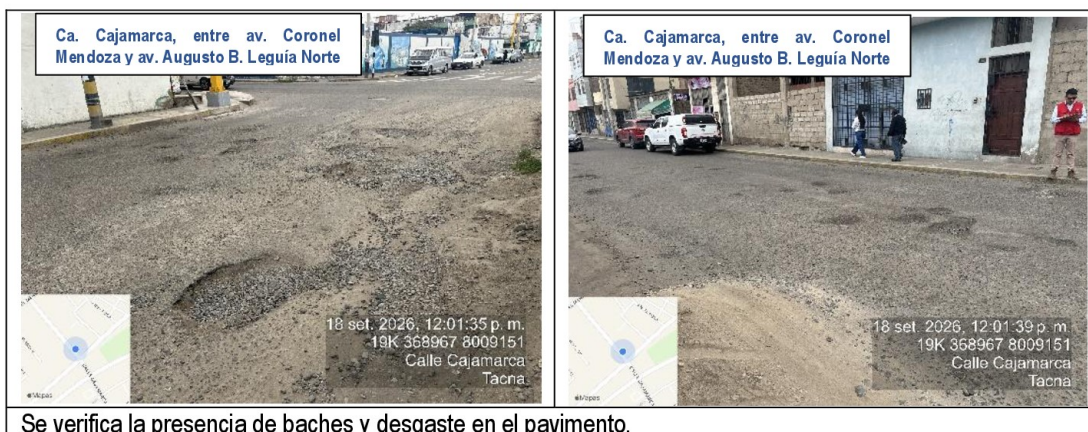
**Imágenes n.ºs 8 y 9**

| Ítem | Ubicación | Cantidad de baches | Conteo y dimensiones | | |
|---|---|---|---|---|---|
| 08 | Ca. Cajamarca, entre av. Coronel Mendoza y av. Augusto B. Leguía Norte, próximo a esta última | 4 | 1,00 | 1,00 | 15,0 |
| | | 24 | 0,20 | 0,20 | 5,0 |

**Estado Actual – Ca. Cajamarca, entre av. Coronel Mendoza y av. Augusto B. Leguía Norte**

**Se verifica la presencia de baches y desgaste en el pavimento.**

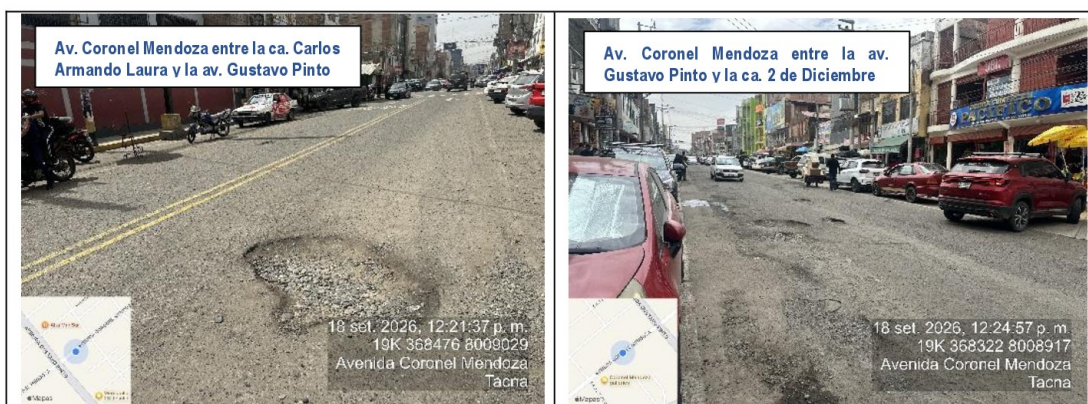
**Imágenes n.ºs 10 y 11**

**Estado Actual – Av. Coronel Mendoza**

**Se verifica la presencia de baches y desgaste en el pavimento.**

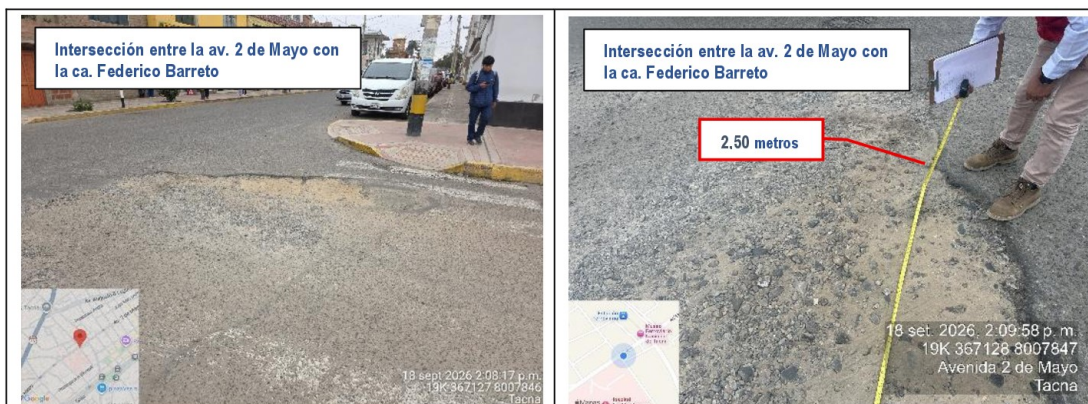
**Imágenes n.ºs 12 y 13**

| Ítem | Ubicación | Cantidad de baches | Conteo y dimensiones | | |
|---|---|---|---|---|---|
| 18 | Intersección entre la av. 2 de Mayo con la ca. Federico Barreto | 1 | 2,50 | 1,00 | 20,0 |

**Estado Actual – Av. 2 de Mayo con la ca. Federico Barreto**

**Se verifica la presencia de baches y desgaste en el pavimento.**

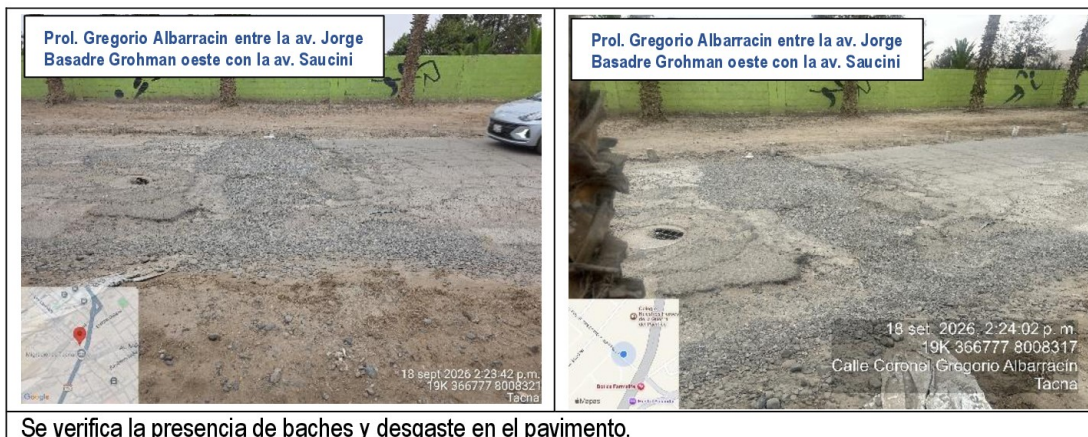
**Imágenes n.ºs 14 y 15**  
**Estado Actual – Prol. Gregorio Albarracín**

| Ítem | Ubicación | Cantidad de baches | Conteo y dimensiones | | |
|---|---|---|---|---|---|
| 19 | Prol. Gregorio Albarracín entre la av. Jorge Basadre Grohman oeste con la av. Saucini | 1 | 5,00 | 2,00 | 10,0 |

**Se verifica la presencia de baches y desgaste en el pavimento.**

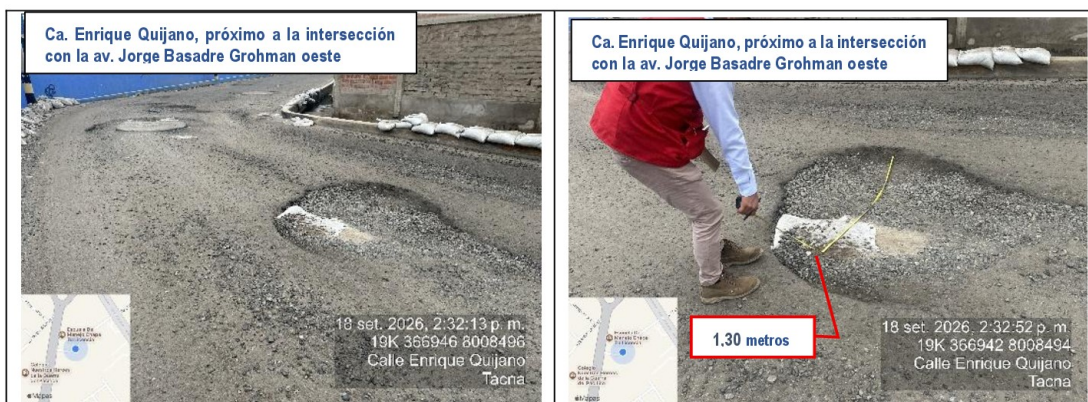
**Imágenes n.ºs 16 y 17**  
**Estado Actual – Ca. Enrique Quijano**

**Se verifica la presencia de baches y desgaste en el pavimento.**

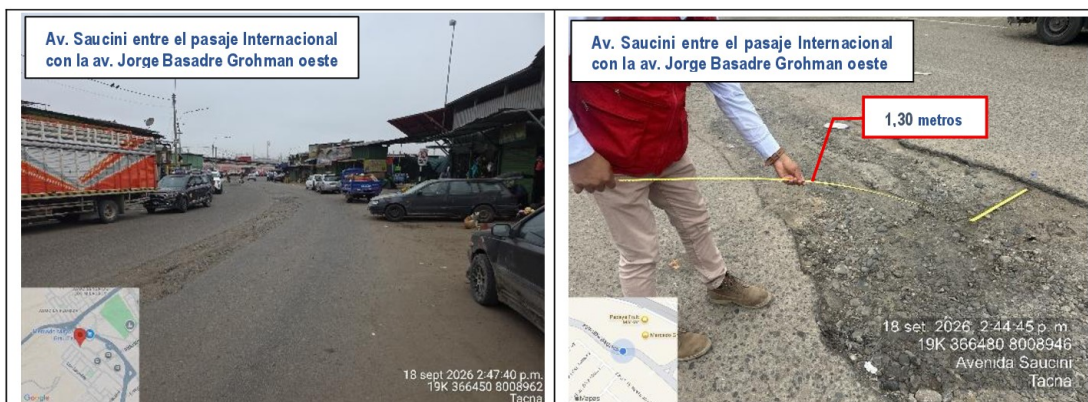
**Imágenes n.ºs 18 y 19**  
**Estado Actual – Av. Saucini**

| Ítem | Ubicación | Cantidad de baches | Conteo y dimensiones | | |
|---|---|---|---|---|---|
| 21 | Av. Saucini entre el pasaje Internacional con la av. Jorge Basadre Grohman oeste | 1 | Longitud del tramo | 1,30 | 10,0 |
| 22 | Av. Saucini entre la av. Jorge Basadre Grohman oeste con la ca. Hipolito Unanue | 4 | 0,70 | 0,70 | 15,0 |

**Se verifica la presencia de baches y desgaste en el pavimento.**

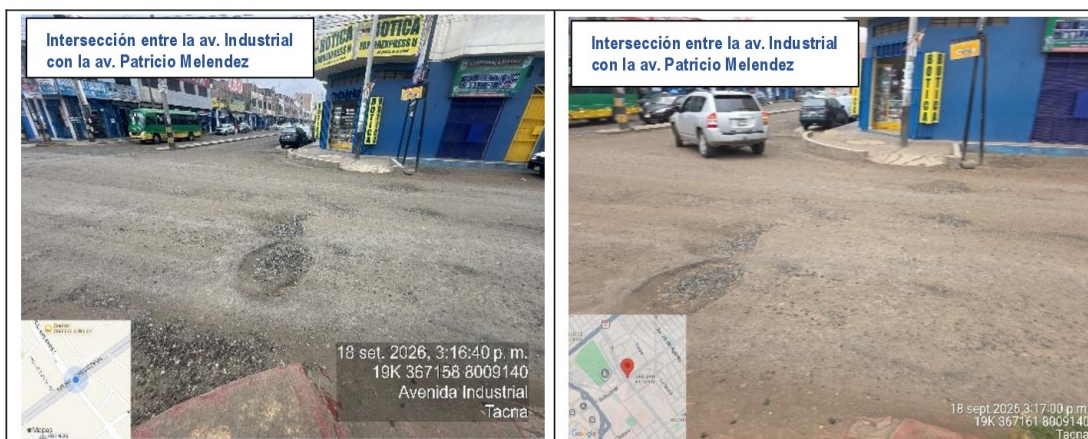
**Imágenes n.ºs 20 y 21**  
**Estado Actual – Av. Industrial**

**Se verifica la presencia de baches y desgaste en el pavimento.**

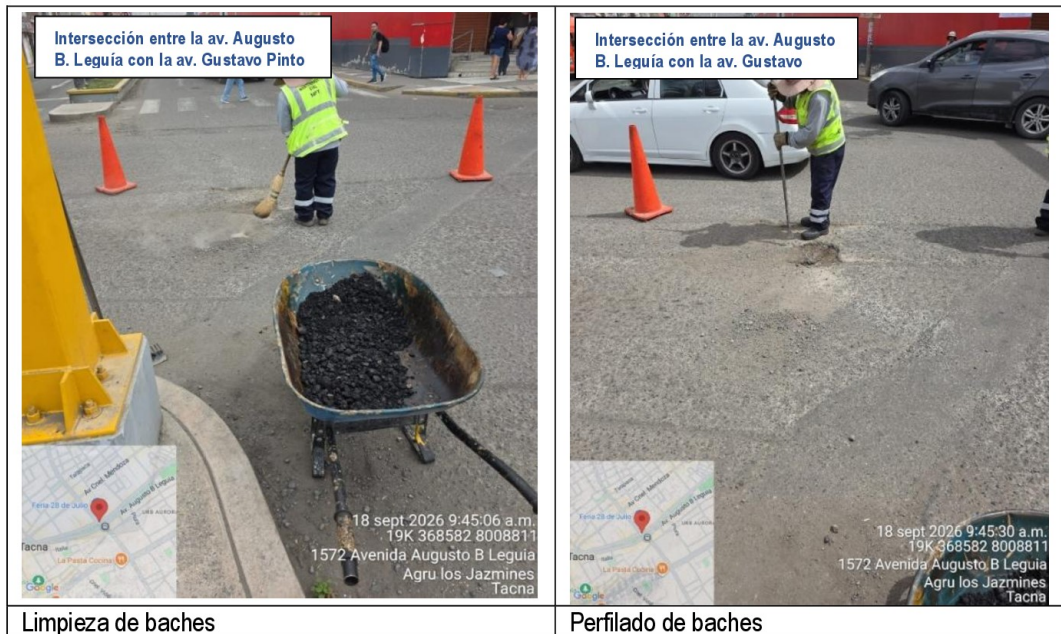
**Imágenes n.ºs 22 y 23**  
**Limpieza y perfilado de baches**

- *Luego de seleccionar la ubicación del trabajo a realizar se procede con la delimitación del área, señalización y desvío de tráfico.*
- *A continuación, se procedió a realizar la limpieza de la zona deteriorada (bache), alternando con los trabajos de perfilado con la barreta.*
- *Luego, (...) se realizó riego de liga considerando que previamente se calentó el asfalto (...).*
- *Se procedió a colocar la mezcla asfáltica y perfilar con el rastrillo.*
- *Finalmente se compactó con una plancha compactadora” (El énfasis es propio)*
