**INFORME DE VISITA DE CONTROL**  
**N.º 006-2026-OCI/1619-SVC**

**MUNICIPALIDAD DISTRITAL DE BELLAVISTA, PROVINCIA  
CONSTITUCIONAL DEL CALLAO, REGIÓN CALLAO**

**“EJECUCIÓN CONTRACTUAL DEL SERVICIO DE ALQUILER  
DE CAMIONES CISTERNA PARA EL RIEGO DE AREAS  
VERDES DEL DISTRITO DE BELLAVISTA”**

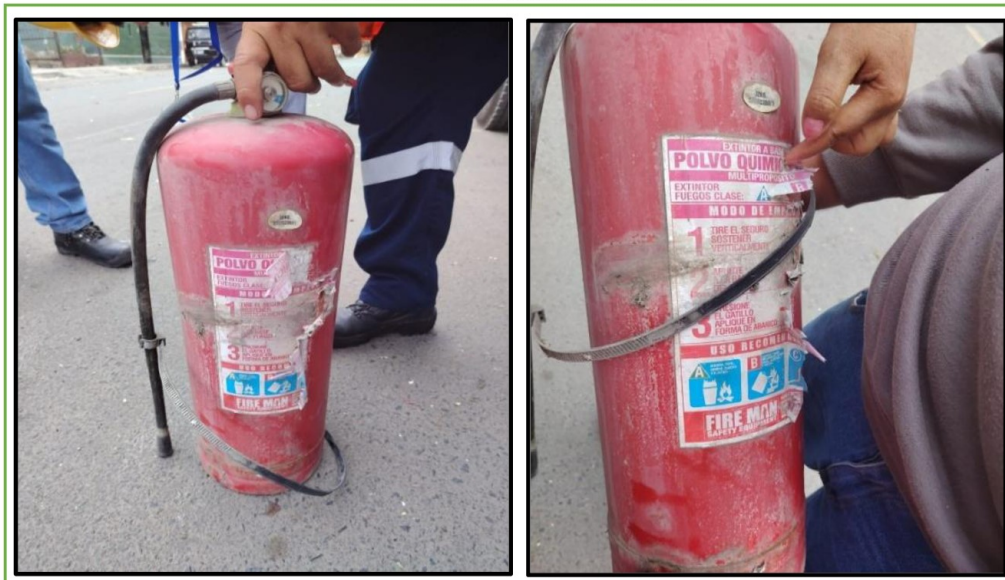
- La unidad de placa n.º CAZ-779 contaba con un extintor cuya fecha de vencimiento no era visible, impidiendo verificar su vigencia y operatividad, asimismo no contaba con medidor de aire ni con cable de remolque.

| Nº | Aspectos a verificar | SI | NO | Comentario |
|---|---|---|---|---|
| 39 | Un (1) extintor portátil 6 a 9 kg | x | | 12 k. sin fecha de vencimiento |

**Imágenes n.ºs 01 y 02**  
**Extintores sin fecha de vencimiento visible**

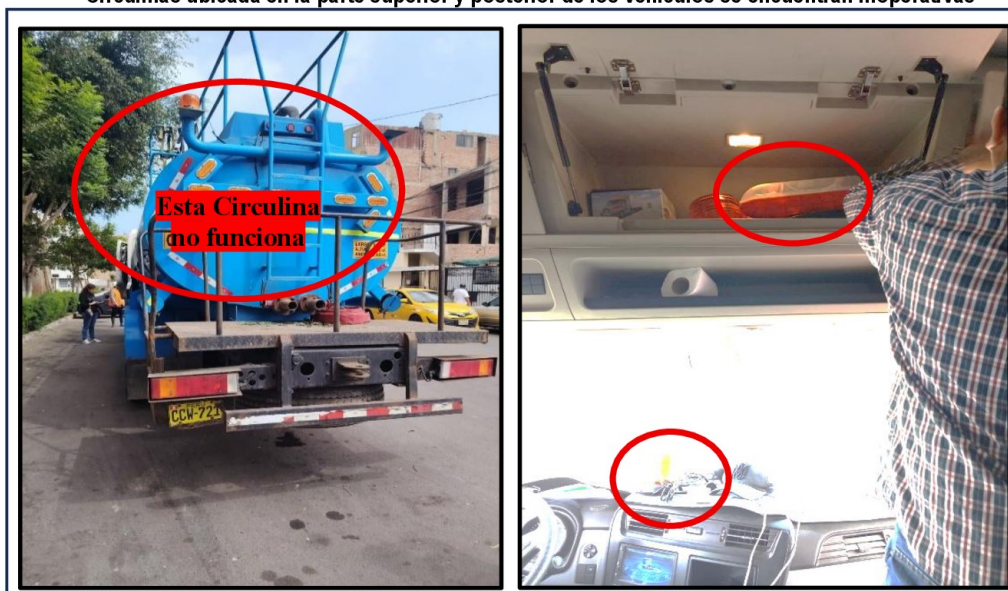
- La unidad de placa CKJ-741 no tenía operativas las circulinas delantera y posterior, encontrándose ambas guardadas en la cabina del vehículo. Asimismo, la unidad de placa CCW-721 presentaba inoperativa la circulina posterior, pese a que los Términos de Referencia establecen que las unidades deben contar con dichos dispositivos debidamente instalados y operativos.

| Nº | Aspectos a verificar | SI | NO | Comentario |
|---|---|---|---|---|
| 15 | Se han identificado incumplimientos durante la ejecución contractual | x | | Las circulinas no funcionan del camión cisterna de placa CKJ-741, encuentra en la cabina y del camión CCW-721 posterior no funciona. No cuenta con radio comunicación. |

| Nº | Aspectos a verificar | SI | NO | Comentario |
|---|---|---|---|---|
| 19 | Circulinas tipo Led (Anterior y posterior) | | x | No se encuentran conectada, está en la cabina. |

**Imágenes n.ºs 03 y 04**  
**Circulinas ubicada en la parte superior y posterior de los vehículos se encuentran inoperativas**
