**INFORME DE HITO DE CONTROL
N° 021-2026-OCI/5332-SCC**

**PROYECTO: “CONSTRUCCIÓN DE COLISEO CERRADO EN EL
COMPLEJO GRAN CHAVÍN DE CHIMBOTE- DISTRITO DE
CHIMBOTE - PROVINCIA DEL SANTA - REGIÓN ÁNCASH”**

**HITO DE CONTROL N° 2 – EJECUCIÓN DE OBRA A MARZO
DE 2026**

**PERÍODO DE EVALUACIÓN DEL HITO DE CONTROL:
DEL 13 DE MARZO AL 14 DE MARZO DE 2026**

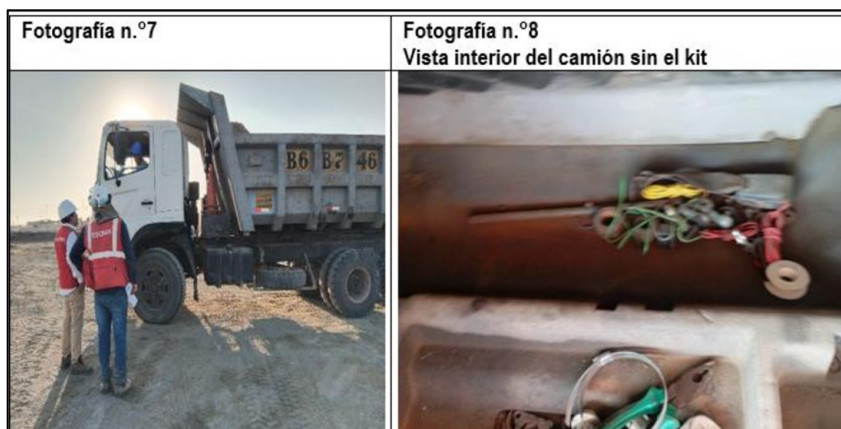
**IMÁGENES N°5,6,7 Y 8
VISTA DEL VOLQUETE SIN KIT ANTIDERRAME NI EXTINTOR**

• **Maquinarias de trabajo sin kit antiderrame y extintor de fuego**

Durante la inspección de manera aleatoria se solicitó al conductor del volquete de 15 m³, con placa B6B746, el kit antiderrame y el extintor de incendios identificándose que no se contaba con el kit antiderrame ni con el extintor.

IMÁGENES N°5,6,7 Y 8 (continuación)
VISTA DEL VOLQUETE SIN KIT ANTIDERRAME NI EXTINTOR

Así, el kit antiderrame es una medida que permite mitigar los derrames de líquidos como derrames de aceites, químicos y otros líquidos peligrosos; no obstante, en caso que los derrames son producidos por los vehículos dentro o fuera del área de la Obra no posee el kit antiderrame que le permita mitigar el derrame de líquidos.

Consecuentemente, la posesión del extintor por parte del volquete es obligatoria en las maquinarias de movimiento de tierra; no obstante, el vehículo verificado no poseía el extintor, con lo cual en caso de incendios no tendría una manera inmediata para extinguir el fuego.

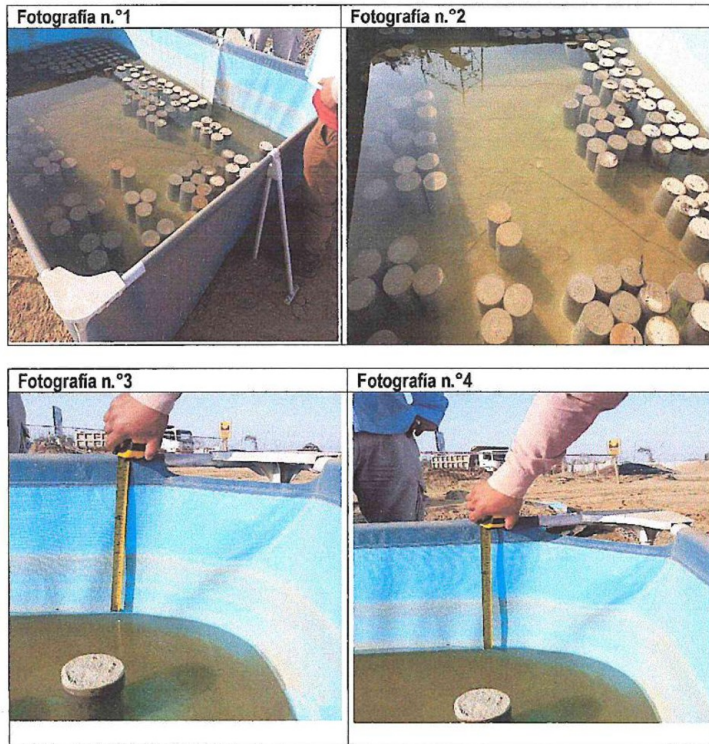
1. Las probetas de concreto no se encuentran sumergidas dentro del nivel de agua. El nivel de agua esta por debajo de la cara superior y la cara superior de las probetas están a la intemperie.

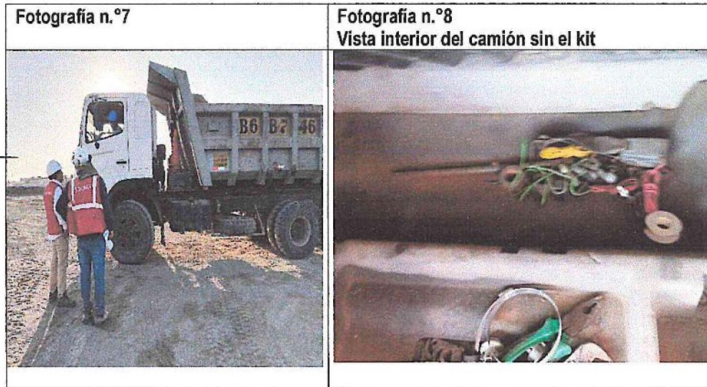
3. De manera aleatoria se verificó un volquete de 15 m3 (B6B746) solicitando al operador el kit antiderrame y su extintor por lo que, en presencia del Ingeniero de seguridad, Brayan Anthony Enciso Polo, se advirtió que no se contaba con dicho kit ni extintor.
