**INFORME DE HITO DE CONTROL  
N° 0030-2026-OCI/5978-SCC**

**“EJECUCION Y OPERACIÓN SISTEMAS ALTERNATIVOS PARA  
RECOLECCIÓN Y EVACUACIÓN DE AGUAS DE LLUVIA EN ZONAS  
URBANAS ANTE EL PELIGRO INMINENTE POR INTENSAS  
PRECIPITACIONES PLUVIALES Y PROBABLE OCURRENCIA DEL  
FENÓMENO EL NIÑO 2026 – 2027”**

**HITO DE CONTROL N° 16:  
ESTADO SITUACIONAL DEL SARE NUEVO AMANECER A  
AGOSTO DE 2026**

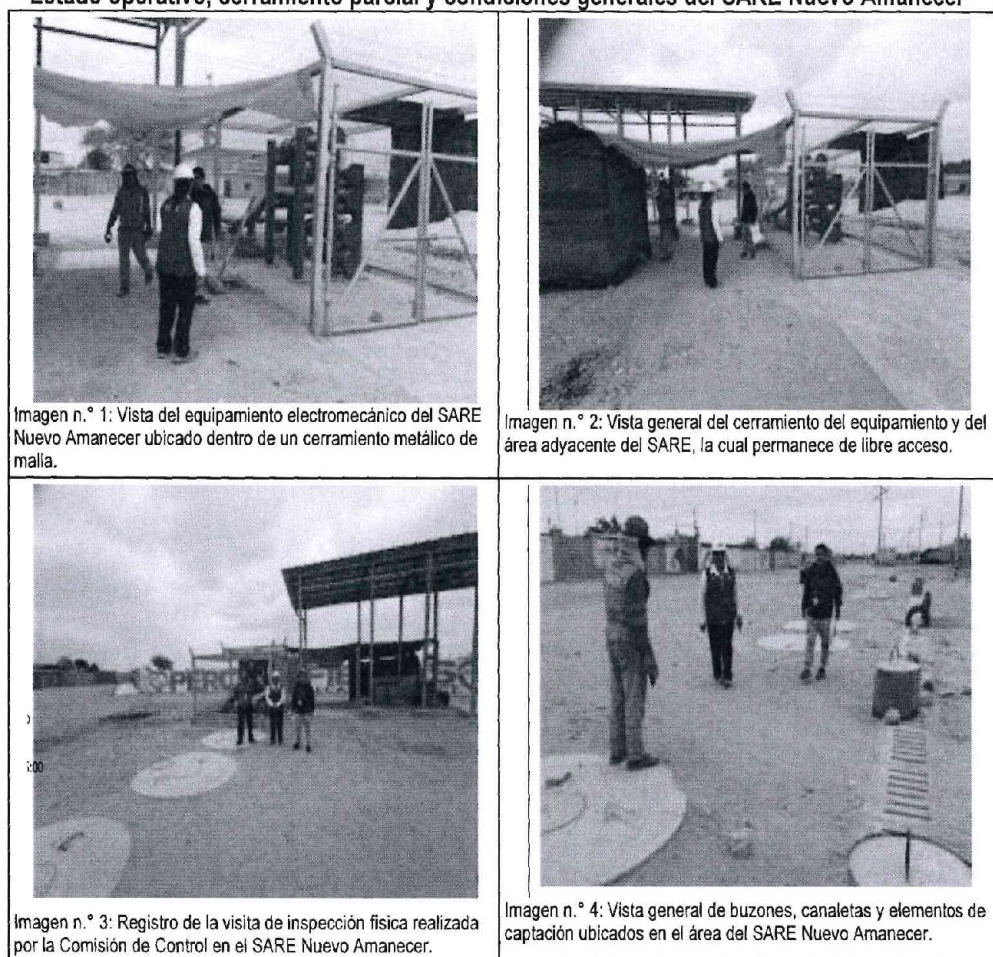
#### Panel fotográfico n.º 1

Durante la inspección física se observó equipamiento electromecánico correspondiente al SARE Nuevo Amanecer instalado dentro de un cerramiento de malla metálica provisto de elementos de seguridad en su parte superior. Asimismo, se verificó que las estructuras de captación, buzones y canaletas se ubican fuera de dicho cerramiento, en un área de acceso abierto. Personal del PNSU manifestó que el sistema se encuentra operativo; esta afirmación será objeto del contraste correspondiente con la documentación de operación y mantenimiento.

#### Estado operativo, cerramiento parcial y condiciones generales del SARE Nuevo Amanecer

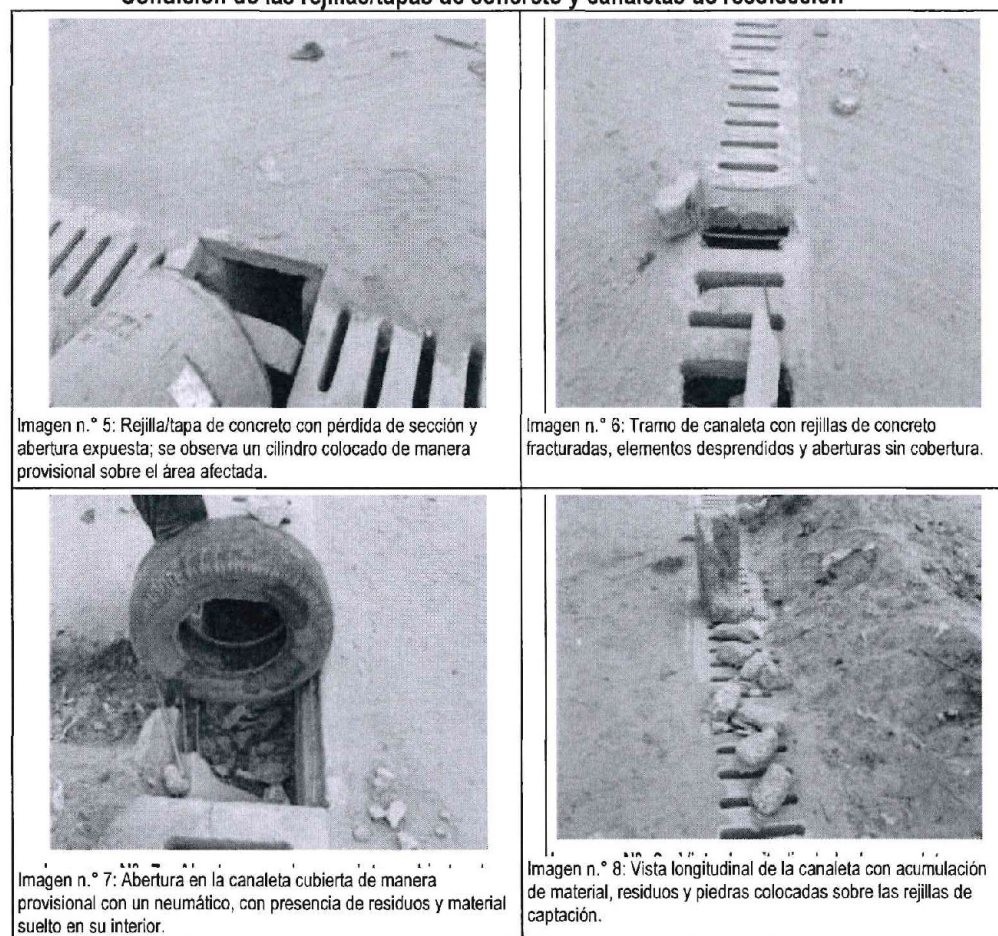
**Panel fotográfico n.° 2**  
**Condición de las rejillas/tapas de concreto y canaletas de recolección**

En las estructuras destinadas a la recolección de aguas de lluvia se observaron rejillas y tapas de concreto tipo ranurado que, en determinados sectores, presentaban fracturas, fisuras, pérdida de secciones y espacios sin cobertura. Asimismo, en diversos tramos de las rejillas y canaletas se observó presencia de

arena, material granular, residuos sólidos, basura y restos de concreto, tanto sobre dichas estructuras como en su interior.

En determinados puntos se observaron piedras, bloques de concreto, neumáticos, cilindros y otros elementos colocados sobre sectores de las rejillas, tapas o aberturas existentes. Asimismo, se constató que, aunque el equipamiento electromecánico se encuentra dentro de un cerramiento de malla, los buzones, canaletas y estructuras de captación ubicados fuera de este permanecen en un área de acceso abierto, sin un cerco perimétrico continuo que comprenda la totalidad de las instalaciones.

En dicho contexto, el 18 de agosto de 2026, la Comisión de Control realizó una inspección física al SARE Nuevo Amanecer, verificando que determinadas rejillas y tapas de concreto tipo ranurado presentaban fracturas, fisuras, pérdida de secciones y espacios sin cobertura. Asimismo, en diversos tramos se observó presencia de arena, material granular, residuos sólidos, basura y restos de concreto sobre las rejillas y al interior de las canaletas; adicionalmente, en determinados puntos se encontraron piedras, bloques de concreto, neumáticos, cilindros y otros elementos colocados sobre sectores de las rejillas, tapas o aberturas existentes.

Durante la visita, personal del PNSU manifestó que se vienen realizando coordinaciones para efectuar el cambio de las rejillas de concreto deterioradas y desarrollar actividades de limpieza de las canaletas. No obstante, a la fecha de la inspección las condiciones físicas descritas permanecían presentes.

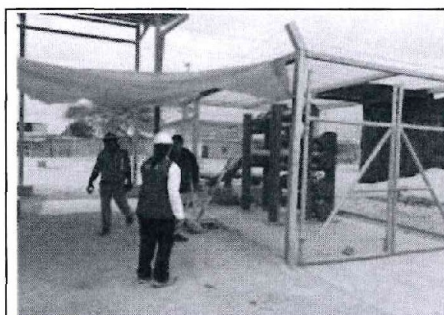
Imagen N° 1: Vista del equipamiento electromecánico del SARE Nuevo Amanecer ubicado dentro de un cerramiento metálico de malla.

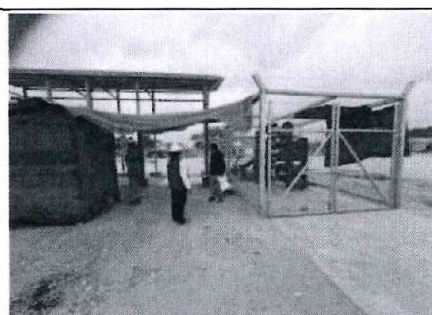
Imagen N° 2: Vista general del cerramiento del equipamiento y del área adyacente del SARE, la cual permanece de libre acceso.

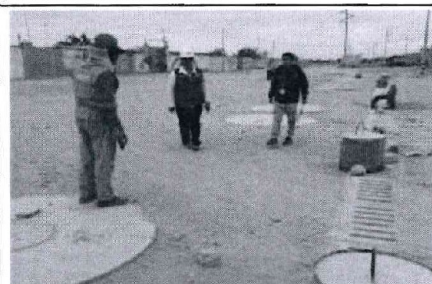
Imagen N° 4: Vista general de buzones, canaletas y elementos de captación ubicados en el área del SARE Nuevo Amanecer.

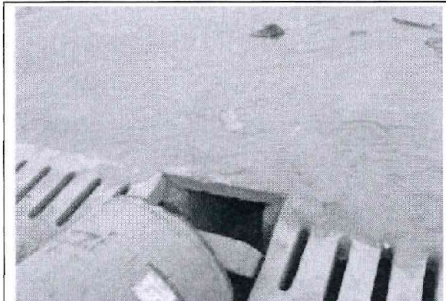
- 1.4 En las estructuras destinadas a la recolección de aguas de lluvia se observaron rejillas y tapas de concreto tipo ranurado que, en determinados sectores, presentaban fracturas, fisuras, pérdida de secciones y espacios sin cobertura.

**Imagen N° 5:** Rejilla/tapa de concreto con pérdida de sección y abertura expuesta; se observa un cilindro colocado de manera provisional sobre el área afectada.

- 1.9 Durante la visita de inspección, personal del PNSU manifestó que el SARE Nuevo Amanecer se encuentra operativo y que se vienen realizando coordinaciones para efectuar el cambio de las rejillas de concreto deterioradas de las canaletas, así como actividades de limpieza de dichas estructuras. La Comisión deja constancia de lo informado, correspondiendo su posterior contraste con la documentación que sustente las acciones y coordinaciones señaladas.

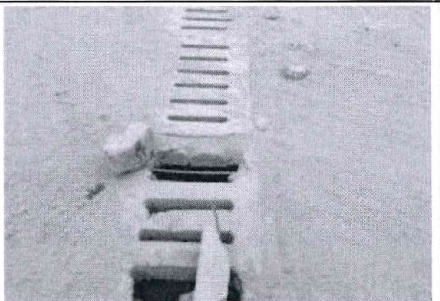
**Imagen N° 6:** Tramo de canaleta con rejillas de concreto fracturadas, elementos desprendidos y aberturas sin cobertura.

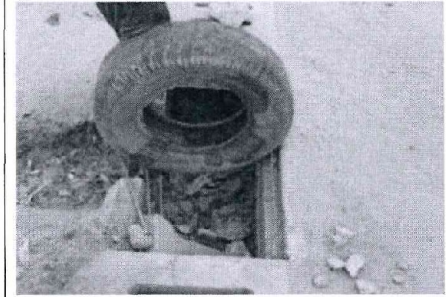
**Imagen N° 7:** Abertura en la canaleta cubierta de manera provisional con un neumático, con presencia de residuos y material suelto en su interior.

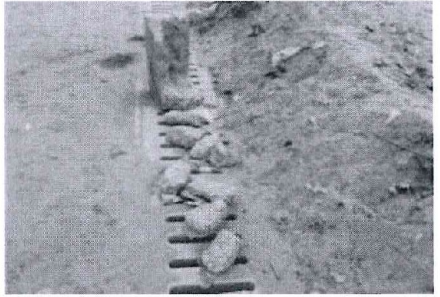
**Imagen N° 8:** Vista longitudinal de la canaleta con acumulación de material, residuos y piedras colocadas sobre las rejillas de captación.
