**INFORME DE HITO DE CONTROL  
N° 031-2026-OCI/5978-SCC**

**“EJECUCIÓN Y OPERACIÓN DE SISTEMAS ALTERNATIVOS  
PARA RECOLECCIÓN Y EVACUACIÓN DE AGUAS DE  
LLUVIA EN ZONAS URBANAS ANTE EL PELIGRO  
INMINENTE POR INTENSAS PRECIPITACIONES PLUVIALES  
Y PROBABLE OCURRENCIA DEL FENÓMENO EL NIÑO  
2026-2027”**

**HITO DE CONTROL N° 19: ESTADO SITUACIONAL DEL  
SARE MOLINA II A AGOSTO DE 2026**

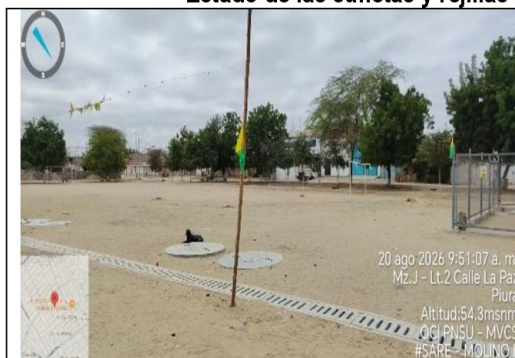
**Panel Fotográfico n.º 1**  
**Estado de las cunetas y rejillas de recolección del SARE Molina II**

**Fotografía n.º 4:** Se observa un área extensa correspondiente al emplazamiento del sistema denominado tanque tormenta, cuya estructura se encuentra enterrada, por lo que no resulta visible en superficie. Asimismo, se observan los buzones y rejillas destinados a la recolección de aguas pluviales, los cuales, durante la visita, se apreciaron en aparente buen estado de conservación, sin evidenciarse daños o deterioros visibles en sus elementos exteriores.

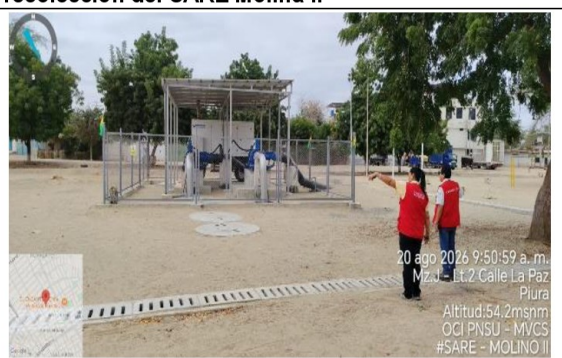
**Fotografía n.º 5:** Se observa el grupo electrógeno y la motobomba instalados al interior de un cerco metálico de aproximadamente 2,00 m de altura, dispuesto para el resguardo de dichos equipos. Asimismo, se visualizan las líneas de succión asociadas al sistema de bombeo, las cuales, durante la inspección visual, se apreciaron en aparente buen estado de conservación, sin advertirse daños visibles en los elementos inspeccionados.

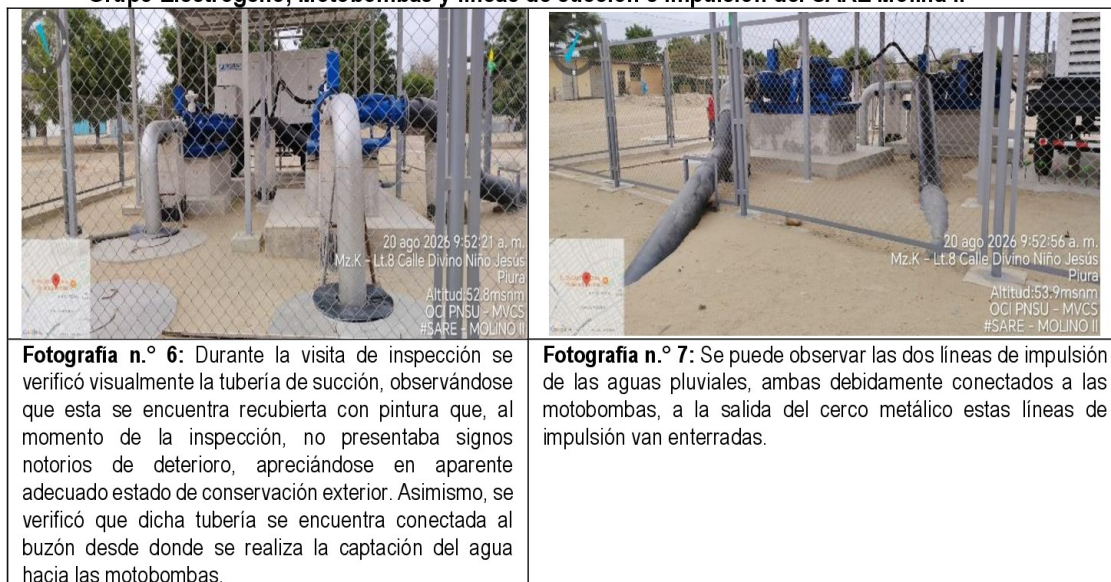
**Panel Fotográfico n.º 2**  
**Grupo Electrónico, Motobombas y líneas de succión e impulsión del SARE Molina II**

Durante la inspección física relacionada por la comisión de control se observó una electrobomba instalada sobre una base de concreto, el árbol hidráulico y las tuberías de conducción, así como un grupo electrógeno ubicado próximo al equipo de bombeo. Esta constatación se limita a lo observado durante la inspección y no comprende pruebas de rendimiento, capacidad, continuidad o respuesta del sistema ante condiciones de emergencia.

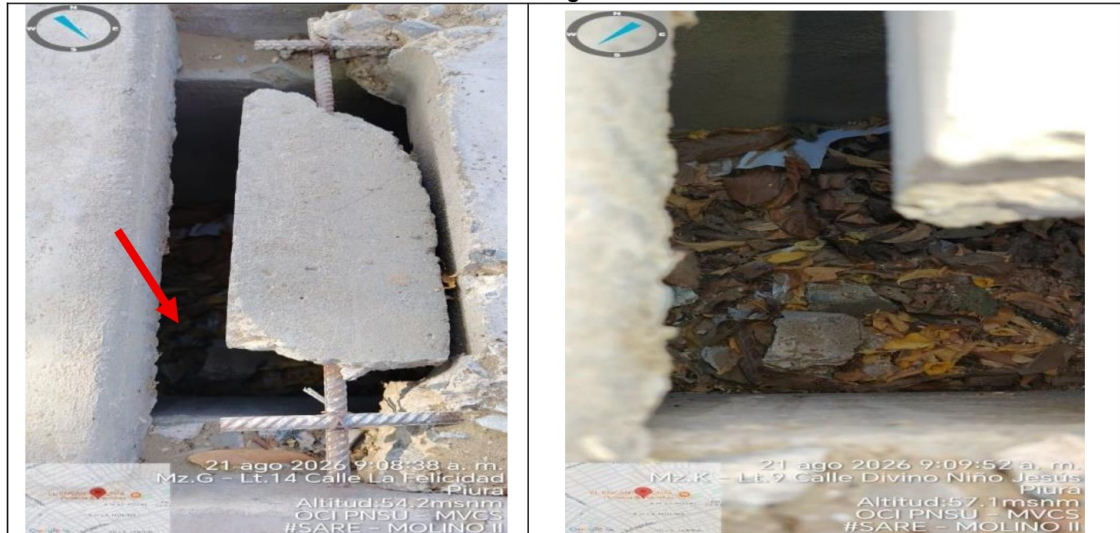
### Panel Fotográfico n.° 3

consta en el Acta de Inspección Física n.° 003-2026-OCI/SCC-SARE MOLINA 2 – PIURA suscrita el 21 de agosto de 2026, se advierte la falta de mantenimiento en las cunetas, lo cual se detalla a continuación:

**Fotografía n.°s 1 y 2:** Se observan las cunetas correspondientes al SARE Molina II, en las cuales se evidencia la presencia de maleza, hojas secas y material vegetal acumulado. Esta condición podría favorecer la retención de sedimentos y residuos en las cunetas y, de incrementarse su acumulación, afectar la adecuada captación y conducción de las aguas pluviales hacia el sistema de drenaje. En tal sentido, corresponde considerar la realización de labores de limpieza y mantenimiento preventivo, a fin de preservar las condiciones de operatividad del sistema.

Durante la visita de inspección al Sistema Alternativo para la Recolección y Evacuación de Aguas de Lluvia (SARE) Molina II, se verificó que el sistema se encuentra actualmente operado por el Programa Nacional de Saneamiento Urbano – PNSU y no ha sido transferido a otra entidad, además la situación advertida estaría relacionada con la insuficiente oportunidad y/o periodicidad de las acciones de limpieza y mantenimiento de las cunetas y elementos de captación del SARE Molina II, así como con la necesidad de contar con mecanismos que permitan efectuar oportunamente la inspección y limpieza de las cunetas de recolección.

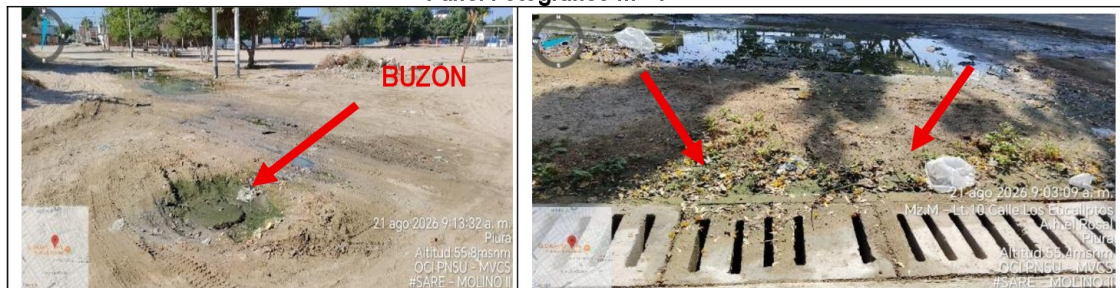
### Panel Fotográfico n.° 4

Asimismo, durante la inspección visual se advirtió presencia una estructura aparentemente correspondiente a un buzón de alcantarillado, alrededor de la cual se evidencio acumulación de agua empozada, presencia de material de coloración verdosa y un olor similar al de aguas residuales; según

**Fotografía n.° 3:** Se observa, en las inmediaciones de una de las cunetas de recolección del SARE Molina II, una estructura aparentemente correspondiente a un buzón de alcantarillado, alrededor de la cual se evidencia acumulación de agua empozada, presencia de material de coloración verdosa y un olor similar al de aguas residuales. Las condiciones observadas podrían corresponder a una eventual condición de desborde, filtración o deficiente funcionamiento de dicha estructura, aspecto que requiere ser verificado técnicamente por la Entidad.

**Fotografía n.° 4:** Se observa la cuneta de recolección de aguas pluviales del SARE Molina II, provista de rejillas de concreto, hacia cuyo interior discurre agua proveniente aparentemente de la estructura señalada anteriormente, arrastrando maleza, hojas secas, residuos sólidos y material sedimentable. Esta condición podría generar el ingreso y acumulación de residuos y sedimentos en el sistema de captación y conducción de aguas pluviales, pudiendo afectar progresivamente su capacidad hidráulica y, consecuentemente, las condiciones de funcionamiento del SARE Molina 2 ante la ocurrencia de precipitaciones.
