**INFORME DE HITO DE CONTROL  
N° 029-2026-OCI/5978-SCC**

**CONTROL CONCURRENTE AL  
PROGRAMA NACIONAL DE SANEAMIENTO URBANO  
SAN ISIDRO - LIMA - LIMA**

**HITO DE CONTROL N° 17: ESTADO SITUACIONAL DEL  
SARE IGNACIO MERINO A AGOSTO DE 2026**

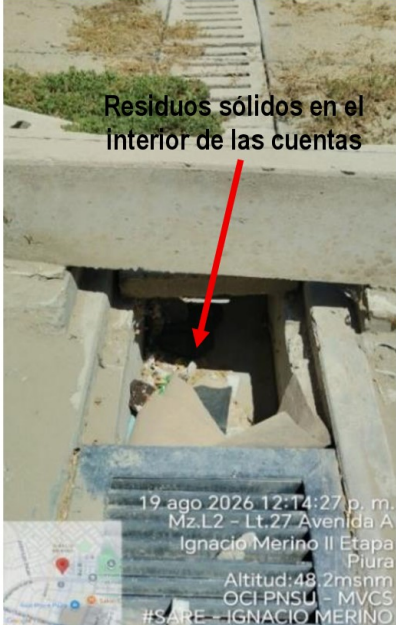
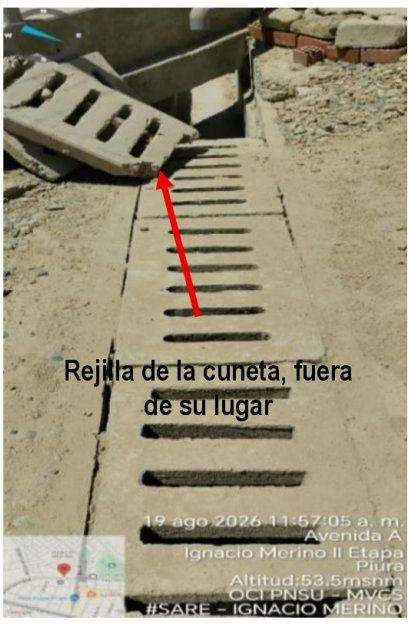
Panel Fotográfico n.° 1

| <p>Residuos sólidos en el interior de las cunetas</p> <p>19 ago 2026 12:14:27 p. m.<br/>Mz.L2 - Lt.27 Avenida A<br/>Ignacio Merino II Etapa<br/>Piura<br/>Altitud: 48.2msnm<br/>OCI-PNSU - MVC5<br/>#SARE - IGNACIO MERINO</p> | <p>Rejilla de la cuneta, fuera de su lugar</p> <p>19 ago 2026 11:57:05 a. m.<br/>Avenida A<br/>Ignacio Merino II Etapa<br/>Piura<br/>Altitud: 53.5msnm<br/>OCI-PNSU - MVC5<br/>#SARE - IGNACIO MERINO</p> |
| <p><b>Fotografía n.° 1:</b> Se observó un tramo de cuneta cuya rejilla de concreto se encuentra incompleta, dejando parte de la sección expuesta. Esta condición podría favorecer la acumulación de arena, residuos y otros materiales en la cuneta, por lo que corresponde completar y asegurar la instalación de las rejillas, así como efectuar su mantenimiento periódico, a fin de preservar la capacidad de captación y conducción del sistema.</p> | <p><b>Fotografía n.° 2:</b> Así mismo, se verificó que las cunetas de captación de aguas pluviales cuentan con rejillas de concreto; sin embargo, se observó una rejilla desplazada de su posición, dejando expuesta la cuneta, condición que podría facilitar el ingreso de sedimentos y residuos sólidos y afectar la adecuada captación y conducción de las aguas pluviales.</p> |

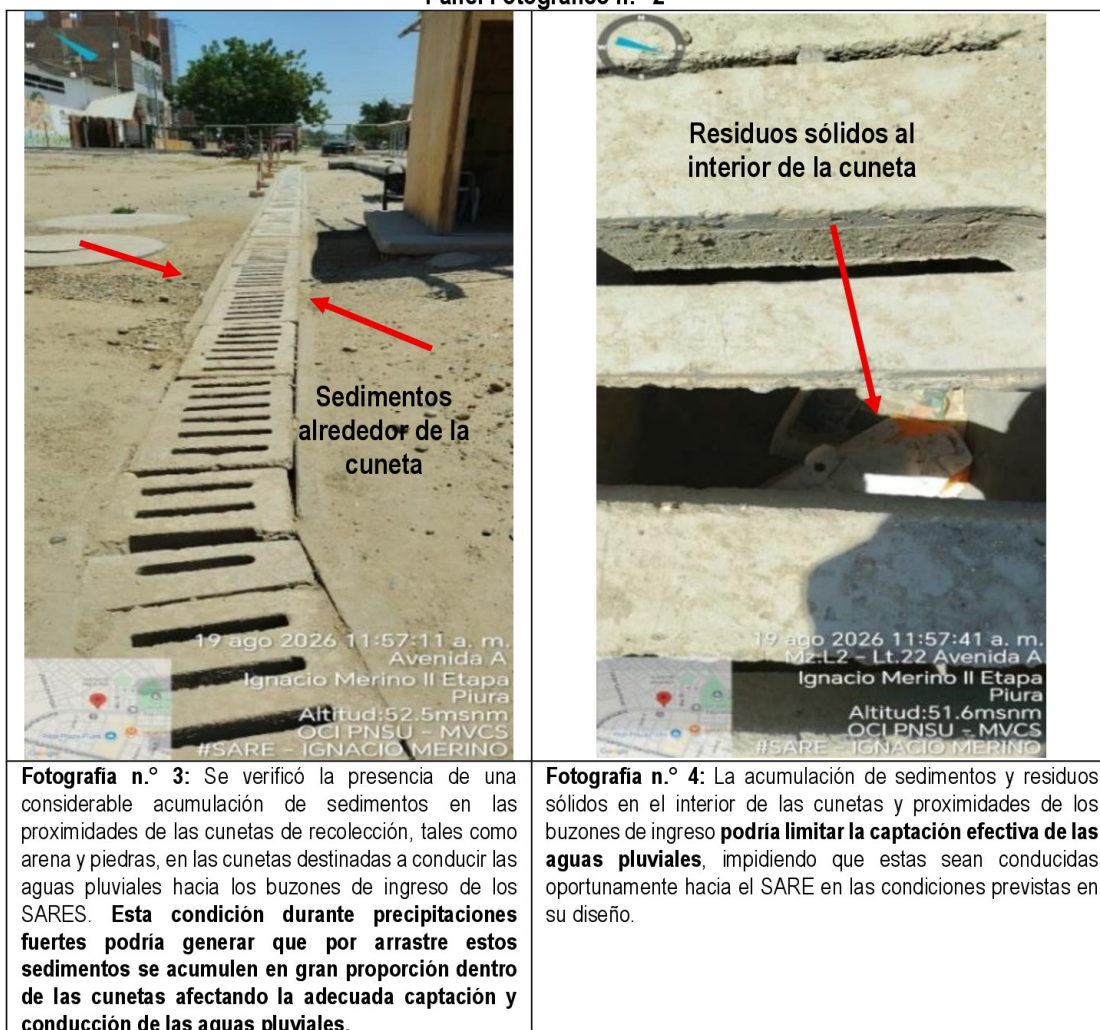
Panel Fotográfico n.º 2

Durante la visita de inspección al Sistema Alternativo para la Recolección y Evacuación de Aguas de Lluvia (SARE) Ignacio Merino, se verificó que el sistema se encuentra actualmente operado por el Programa Nacional de Saneamiento Urbano – PNSU y no ha sido transferido a otra entidad, además la situación advertida estaría relacionada con la insuficiente oportunidad y/o periodicidad de las acciones de limpieza y mantenimiento de las cunetas y elementos de captación del SARE Ignacio Merino, así como con la necesidad de contar con mecanismos que permitan efectuar oportunamente la inspección y limpieza de los buzones de recolección.

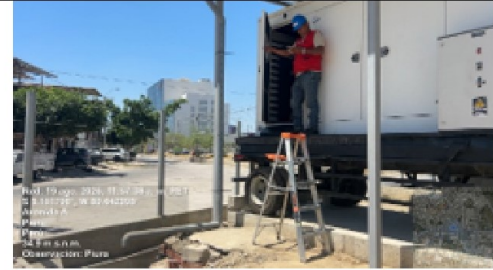
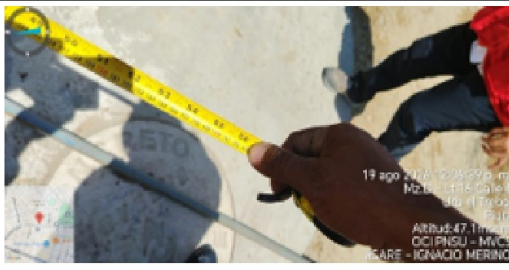
**Imagen n.º 1**  
**Prueba de funcionamiento del grupo electrógeno y motobomba**

| <p><b>Fotografía n.º 27:</b> Durante la inspección se realizó la prueba de encendido del grupo electrógeno del SARE, verificándose su puesta en funcionamiento. Según lo señalado por el operador, se debía mantener el equipo encendido durante aproximadamente diez minutos antes de proceder con el arranque de las motobombas, a fin de realizar la secuencia de operación correspondiente. El grupo electrógeno funciona a combustible, sin embargo, al consultar sobre el abastecimiento, se nos manifestó que cuentan con un proveedor.</p> | <p><b>Fotografía n.º 28:</b> Se procedió a realizar la prueba de funcionamiento de las tres motobombas; sin embargo, únicamente fue posible encender y verificar una de ellas, la cual operó correctamente durante la prueba. Respecto de las otras dos motobombas, el operador manifestó que requieren un nivel mínimo de agua de 1,70 m para su arranque, encontrándose al momento de la inspección un nivel de 1,43 m, condición que fue corroborada mediante medición. En atención a que el nivel de agua se encontraba por debajo del mínimo indicado, se determinó no efectuar el arranque de las dos motobombas restantes, a fin de evitar posibles daños en los equipos. Por tanto, su funcionamiento no pudo ser verificado durante la inspección, quedando pendiente su comprobación cuando se cuente con las condiciones operativas requeridas.</p> |

Durante la prueba de funcionamiento de la motobomba n.º 1 se percibió un olor similar al de aguas residuales en el agua impulsada hacia el punto de descarga. Consultada al respecto, la representante de la entidad manifestó que dicho olor se debería al tiempo de permanencia del agua empozada. Ante ello, se solicitó información respecto de la autorización correspondiente para la descarga hacia el río Piura y la caracterización de la calidad del agua, señalando la representante que no se cuenta con autorización de vertimiento emitida por la Autoridad Nacional del Agua (ANA), sino únicamente con una autorización otorgada por el Gobierno Regional. En tal sentido, corresponde verificar documentalmente la naturaleza y calidad del agua descargada, así como las autorizaciones que resulten exigibles para su descarga al cuerpo receptor.

Al respecto, el representante de la entidad manifestó que dicho olor obedecería al estancamiento del agua en el mismo SARE; asimismo, señaló que la entidad no contaba con autorización de vertimiento otorgada por la Autoridad Nacional del Agua (ANA), indicando que únicamente disponía de un permiso otorgado por el Gobierno Regional.
