**INFORME DE VISITA DE CONTROL**  
**Nº 015-2026-CG/GRPI-SVC**

**COMISARÍA PNP EL OBRERO DEL ASENTAMIENTO  
HUMANO EL OBRERO, DISTRITO DE SULLANA, PROVINCIA  
DE SULLANA, DEPARTAMENTO DE PIURA**

**“SERVICIOS POLICIALES, DENUNCIAS,  
INFRAESTRUCTURA Y DOTACIÓN POLICIAL EN LA  
COMISARÍA PNP EL OBRERO”**

**PERÍODO DE EVALUACIÓN:  
DEL 29 DE DICIEMBRE DE 2025 AL 5 DE ENERO DE 2026**

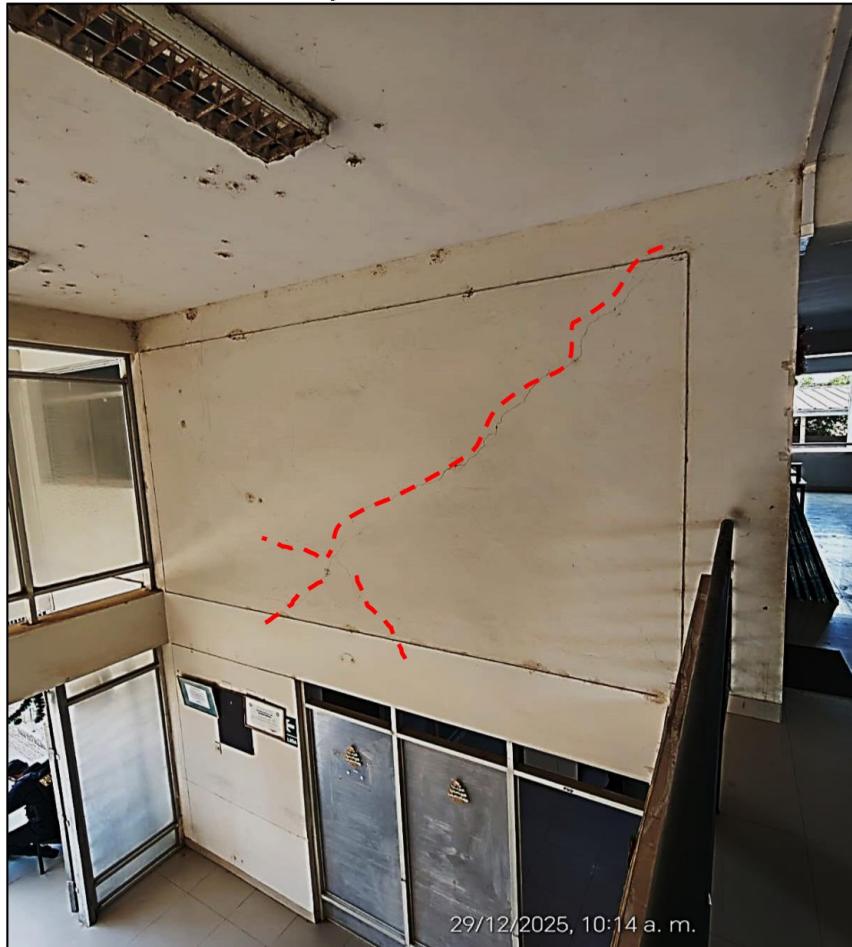
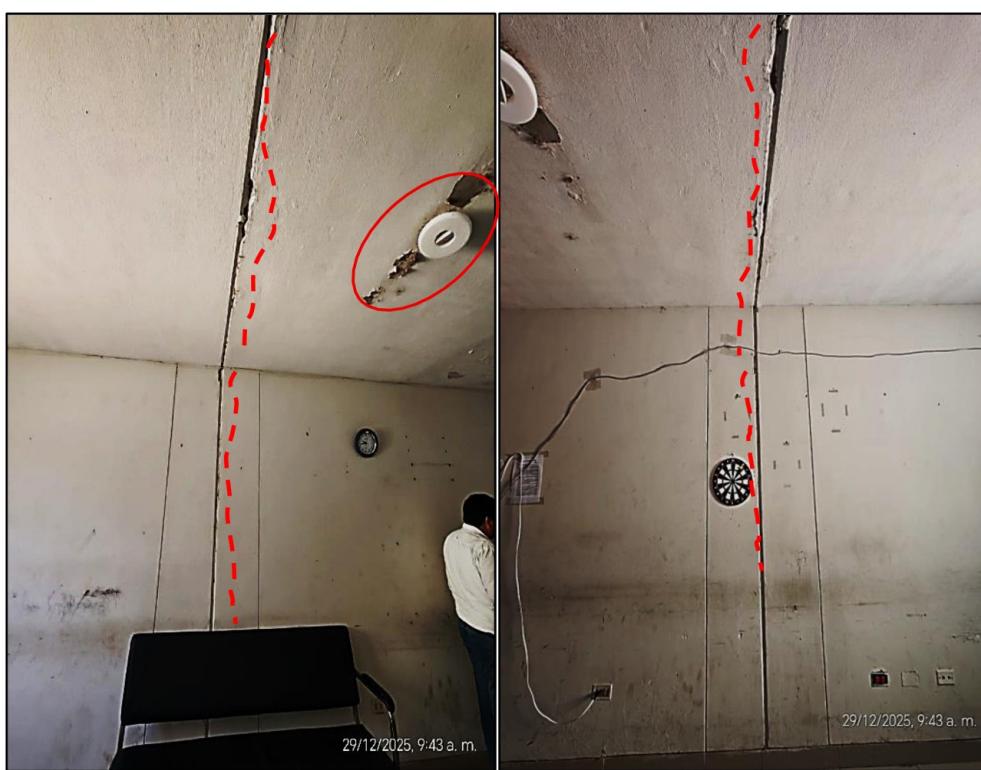
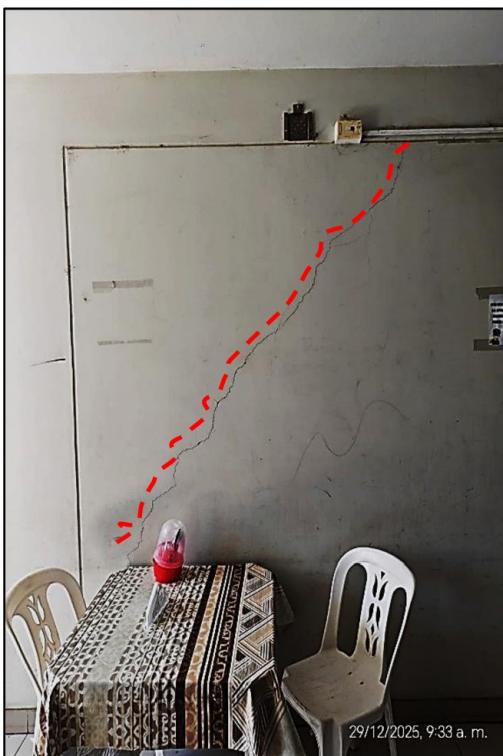
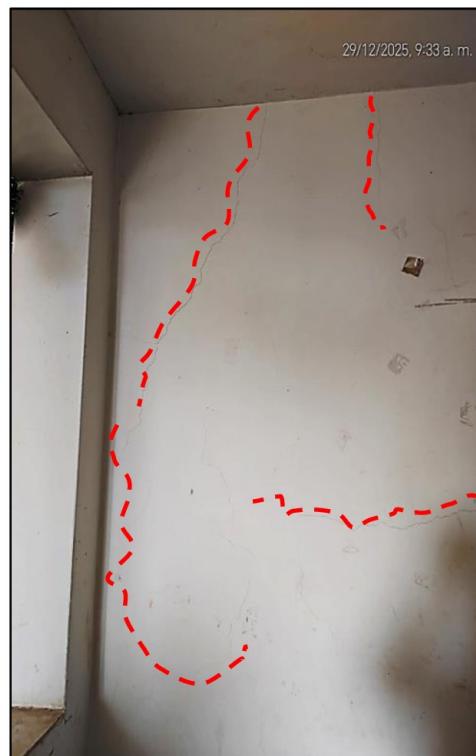
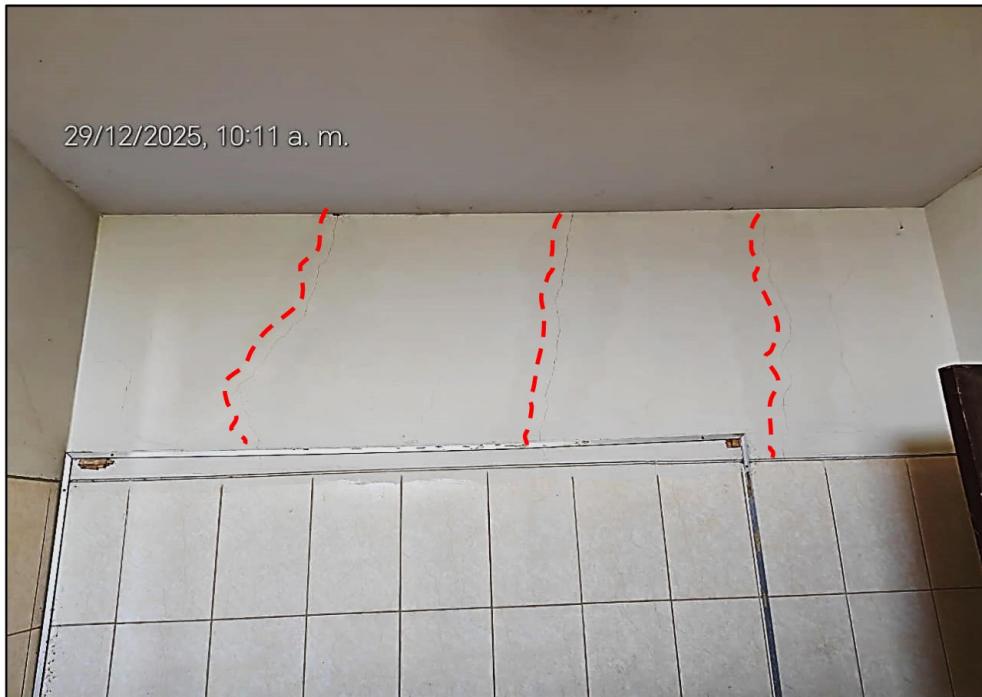
Vistas Fotográficas n.ºs 1 al 7  
Grietas y fisuras en infraestructura

Durante la inspección realizada el 29 de diciembre de 2025 a las instalaciones de la Comisaría PNP El Obrero, cuyos resultados se encuentran registrados en el “Formato n.º 003: Comisaría – Infraestructura”, de la misma fecha, la Comisión de Control conjuntamente con los representantes de la dependencia policial, constataron el deterioro en la infraestructura, tales como paredes con grietas, ventanas del segundo piso sin vidrios, puertas de madera deterioradas, luminarias desprendidas, tuberías expuestas, y otros, tal como se detalla y aprecia en las siguientes vistas fotográficas:

"(...) Esta **CPNP EL OBRERO PRESENTA ACTUALMENTE UNA INFRAESTRUCTURA REGULAR**, al ser una construcción que cuenta con Diez (10) años, en donde existen columnas y paredes en mal estado, fallas eléctricas, aparición de malos olores, se oxiden las canaletas del desfogue del desagüe, grietas, salitre y hongos en las paredes.  
 (...) Se solicita (...) se tenga en cuenta se realice un mejoramiento de la infraestructura de la Comisaría PNP El Obrero Tipo B (...)".

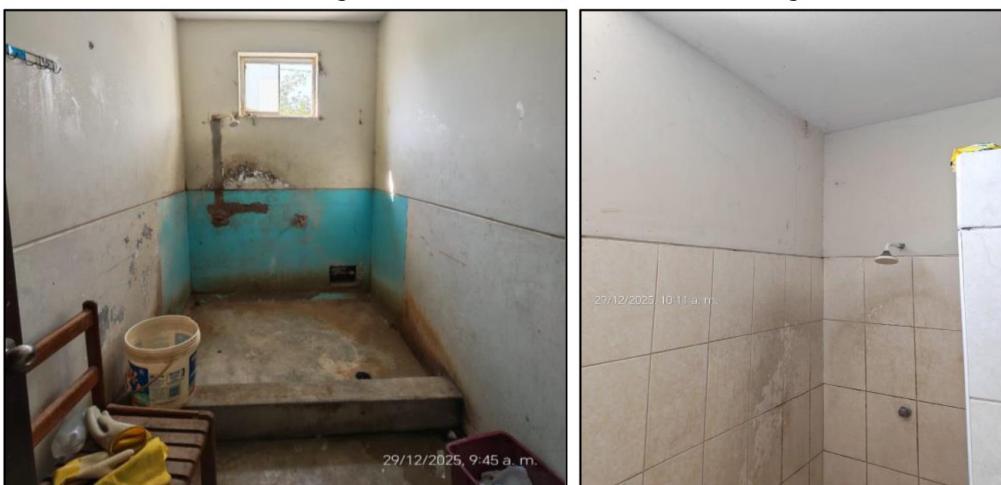
**Vistas Fotográficas n.ºs 13 al 14**  
**Servicios higiénicos fuera de uso, debido a la falta de agua.**

Adicional a lo expuesto, el personal policial, en respuesta a la pregunta n.º 15 del "Formato n.º 003: Comisaría – Infraestructura", elaborado el 29 de diciembre de 2025, en torno a que se "(...) Indique si la Comisaría cuenta con la disponibilidad de servicios básicos: Agua potable por red pública (...)", manifestó lo siguiente: "(...) No, solo a través de cisterna, la cual se abastece cada 2 o 3 días y es insuficiente (...)".

En torno a dicho particular, corresponde señalar que en la fecha que se realizó la inspección física, los servicios higiénicos de la Comisaría PNP El Obrero no contaban con el servicio de agua potable a través de red pública, y tampoco almacenada en recipientes para su uso, tal como es posible advertir en las siguientes vistas fotográficas:

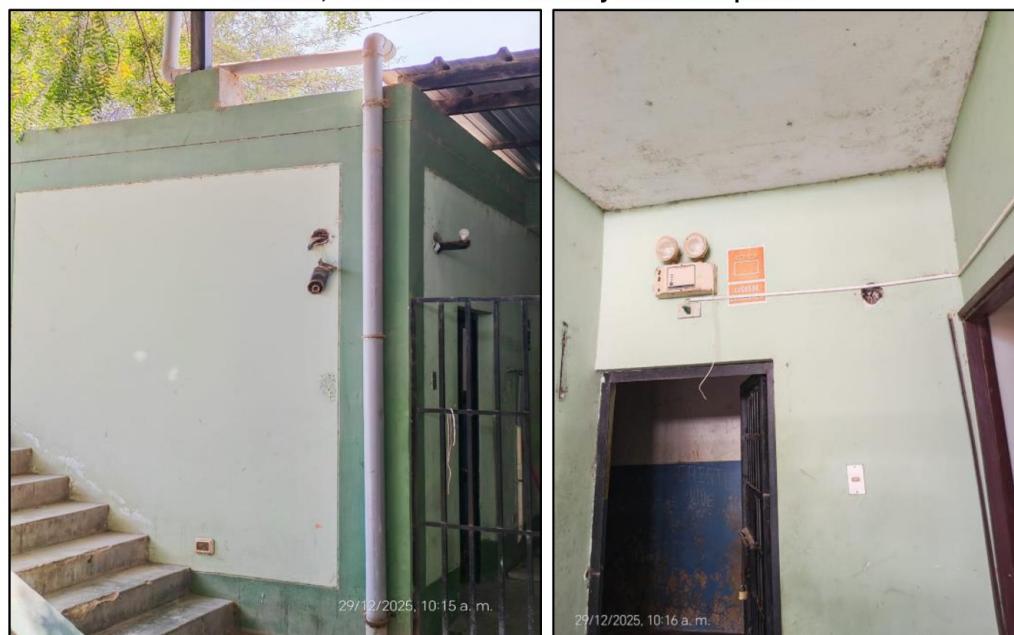
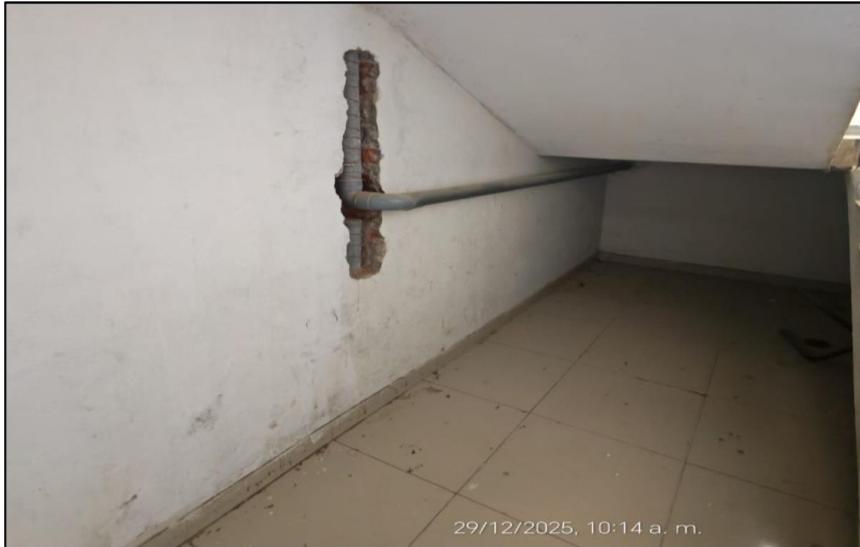
**Vistas Fotográficas n.ºs 15 al 17**  
**Cableado, luminarias en mal estado y tuberías expuestas**

Sumando a todo lo anterior, se identificó también en la visita de control cableado expuesto, luminarias en mal estado, luces de emergencia deteriorados y tuberías de agua expuestas, tal como se muestra:

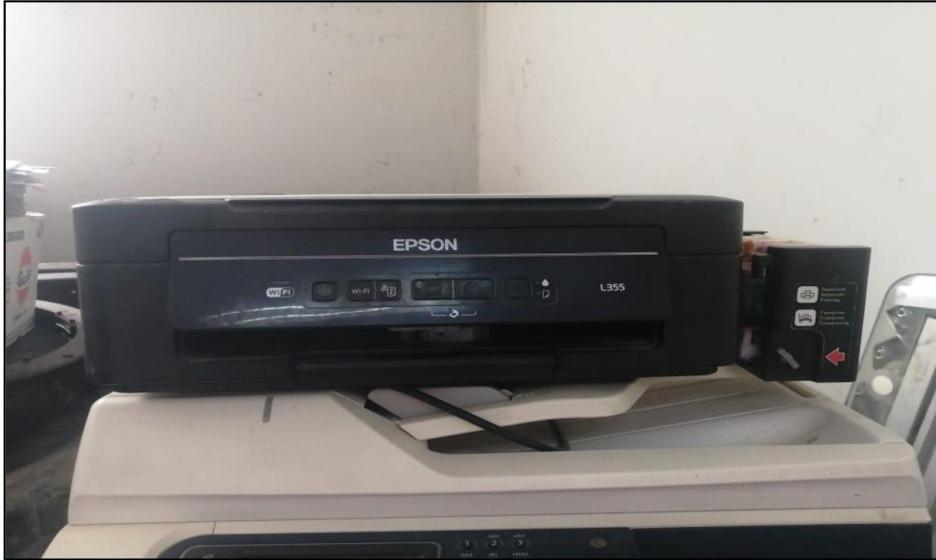
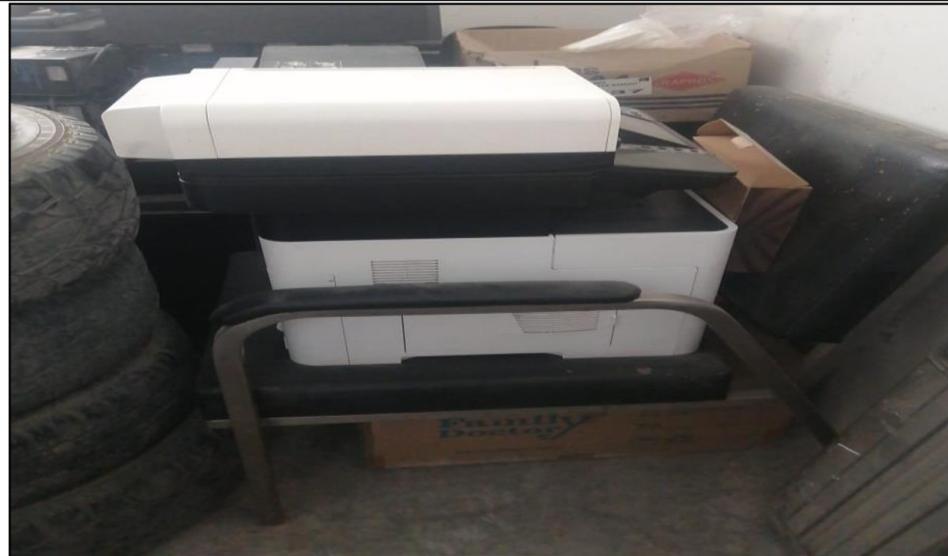
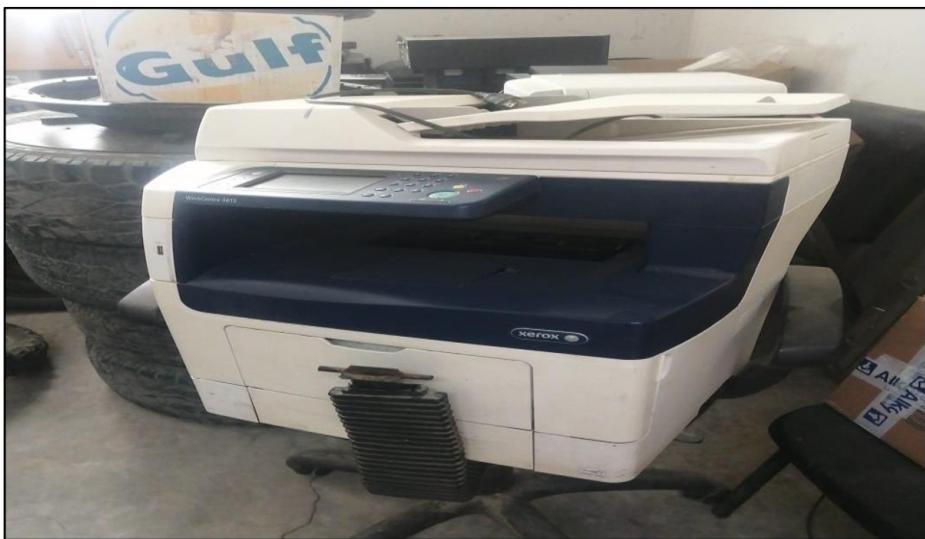
**Imagen n.º 5**  
**“Formato n.º 04: Comisaría – Dotación Policial” de 29 de diciembre de 2025**  
**y vistas fotográficas de las impresoras en estado inoperativas**

Indique el número de computadoras que tiene la Comisaría: *Incluye laptop y PC	11
Precise el número de computadoras operativas en la comisaría	7
Indique el número de impresoras que tiene la comisaría:	6
Precise el número de impresoras operativas en la comisaría	3
Indique el número de escanner que tiene la comisaría:	No tiene scanner
