**INFORME DE VISITA DE CONTROL**  
**N° 402-2026-CG/GRTB-SVC**

**VISITA DE CONTROL**  
**MUNICIPALIDAD DISTRITAL DE PAMPAS DE HOSPITAL**  
**PAMPAS DE HOSPITAL – TUMBES - TUMBES**

**“ESTADO SITUACIONAL DE LOS ALMACENES DE BIENES  
DESTINADOS PARA AYUDA HUMANITARIA Y LAS  
ACCIONES ANTE LOS RIESGOS DE DESASTRES, EN EL  
MARCO DE LA LEY N° 29664 Y SU REGLAMENTO EN LA  
MUNICIPALIDAD DISTRITAL DE PAMPAS DE HOSPITAL”**

**TUMBES, 5 DE MARZO DE 2026**

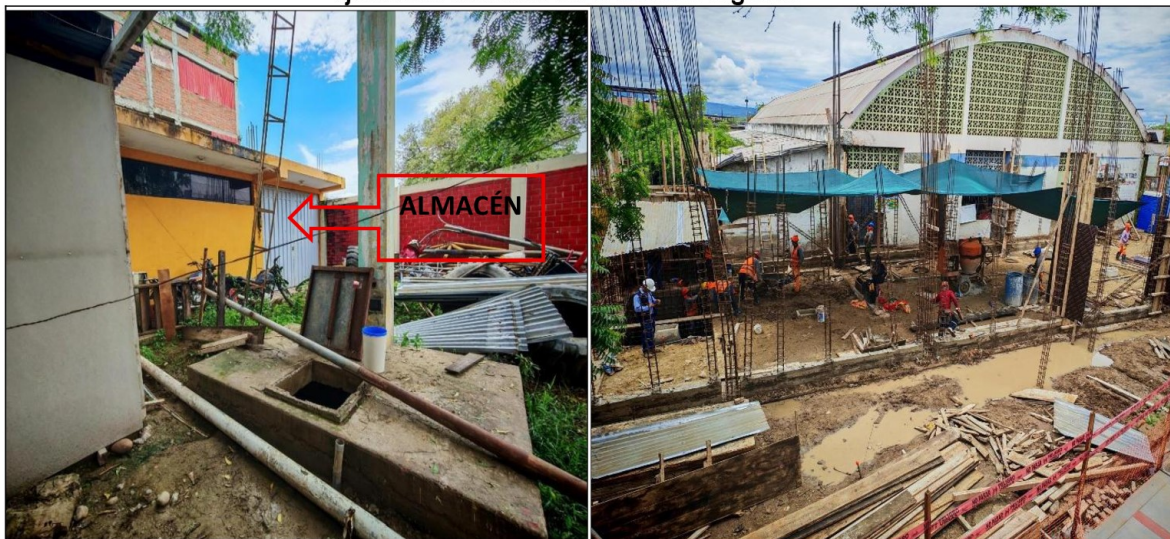
## Imágenes n.º 1 y 2

Durante la inspección se verificó que el acceso vehicular por el portón se encuentra actualmente restringido debido a la acumulación de desmonte en el área interior contigua al almacén, así como por la ejecución de trabajos de construcción de nuevas oficinas en el entorno inmediato. La presencia de material de construcción, residuos y obstáculos físicos impide el ingreso de vehículos hasta el punto de almacenamiento, imposibilitando la carga y descarga directa de los bienes.

En consecuencia, el traslado de los bienes debe realizarse únicamente a través de la puerta principal y de manera manual, lo que incrementa el tiempo y esfuerzo requerido para su movilización, especialmente tratándose de bienes de volumen o peso considerable.

**Restricción del acceso vehicular al almacén adelantado por acumulación de desmonte y ejecución de obras en el área de ingreso.**

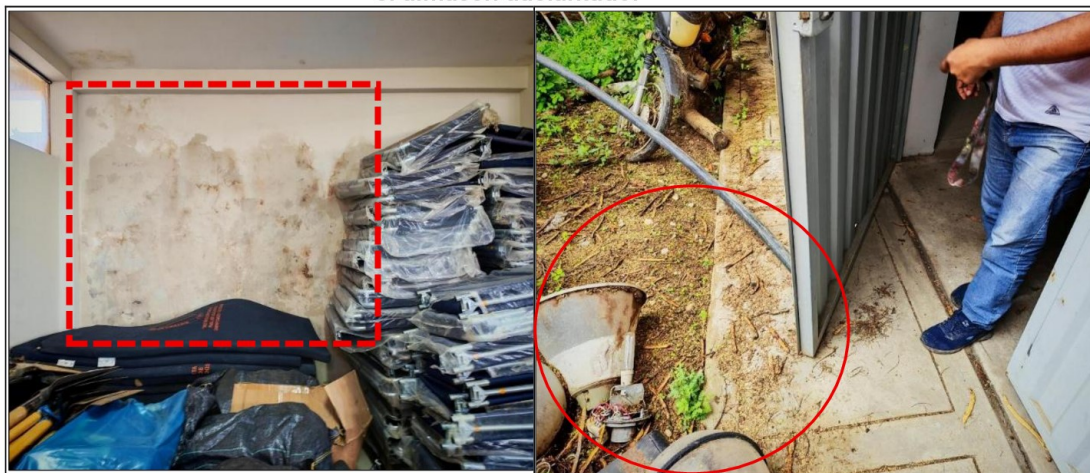
**Imágenes n.º 3, 4, 5 y 6**

Se identificaron signos evidentes de humedad en paredes frontales y laterales del recinto, además de la presencia de moho y filtraciones visibles en diversos puntos, particularmente en zonas cercanas al techo y encuentros estructurales. Estas manifestaciones evidencian la existencia de problemas de impermeabilización o control de humedad en la infraestructura del ambiente.

Asimismo, se observó que el piso del almacén no tiene un desnivel que lo proteja del exterior, lo que permite que el agua de lluvia ingrese por el portón. Esta condición estructural podría propiciar la acumulación de agua en el interior del ambiente (anegamientos), afectando directamente los bienes almacenados, especialmente aquellos ubicados a nivel del suelo o sobre parihuelas de madera.

Foto n.º 3.- Signo de humedad en pared de almacén

Foto n.º 4.- Nivel de piso y entrada del portón iguales

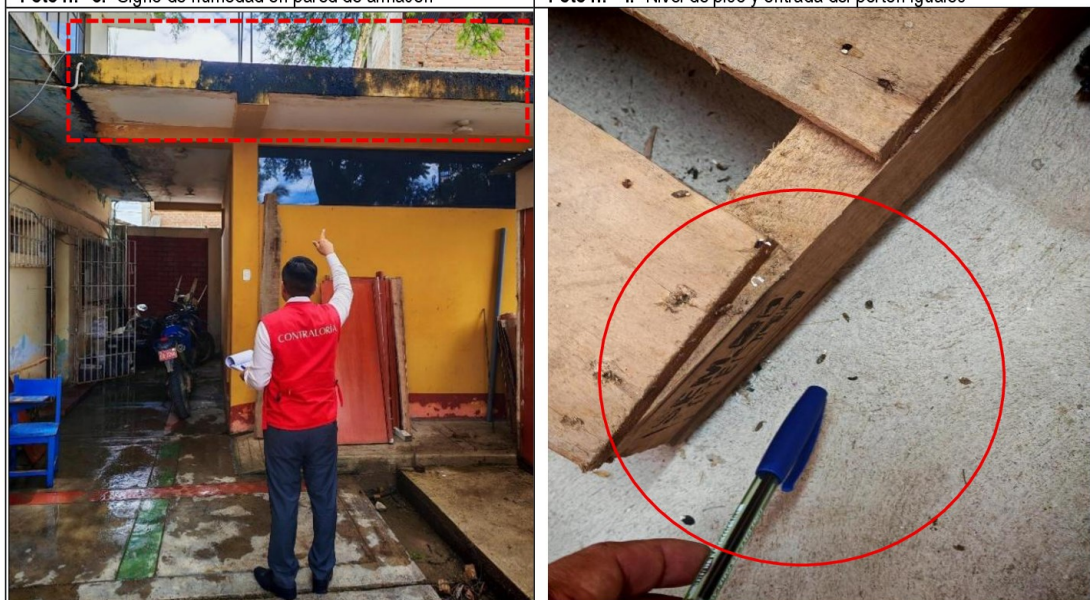
Adicionalmente, se observaron restos biológicos de animales en las inmediaciones de las parihuelas donde se encuentran almacenados los bienes de ayuda humanitaria. Esta situación podría evidenciar la presencia de vectores o fauna nociva en el recinto, lo que podría comprometer las condiciones sanitarias del ambiente y la integridad de los bienes.

Foto n.º 5.- Moho en techo y paredes del almacén

Foto n.º 6.- Restos biológicos de animales cerca de las parihuelas

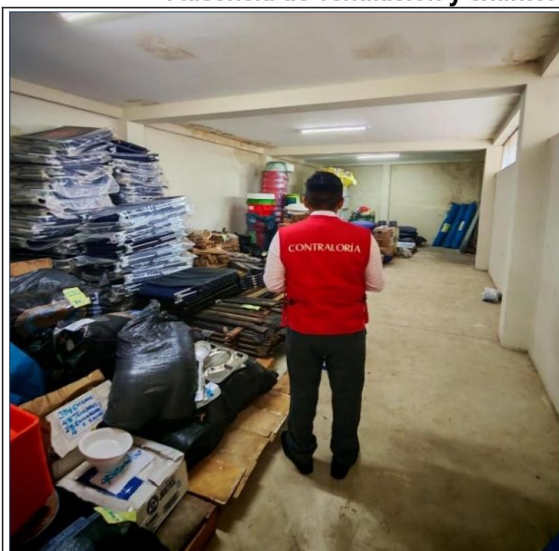
### Imágenes n.º 7 y 8

- **Condiciones ambientales, almacenamiento, conservación y seguridad de bienes:**  
Durante la inspección se constató que el almacén adelantado no cuenta con un sistema de ventilación natural (ventanas, rejillas u otras aberturas funcionales) ni con ventilación mecánica que permita asegurar la adecuada circulación y renovación del aire al interior del recinto. La ausencia de mecanismos de ventilación impide la disipación de la humedad ambiental y la regulación de la temperatura interna, generando condiciones propicias para la acumulación de condensación en superficies y techos. Esta situación podría incidir en la conservación de los bienes almacenados, particularmente aquellos elaborados con

Adicionalmente, se verificó que el almacén no cuenta con extintores ni con sistema de protección contra incendios visible, y no se observaron señalizaciones de seguridad relacionadas con rutas de evacuación, zonas de riesgo o ubicación de equipos de emergencia. Considerando que en el recinto se almacenan bienes diversos, algunos con potencial combustible, la ausencia de medidas básicas de prevención y respuesta ante incendios podría incrementar el nivel de exposición ante la eventual ocurrencia de un siniestro, comprometiendo tanto la integridad de los bienes almacenados como la seguridad del personal que accede al ambiente.

#### Ausencia de ventilación y extintores, almacenamiento inadecuado.

Foto n.º 7.- No cuenta con sistema de ventilación ni con extintores.

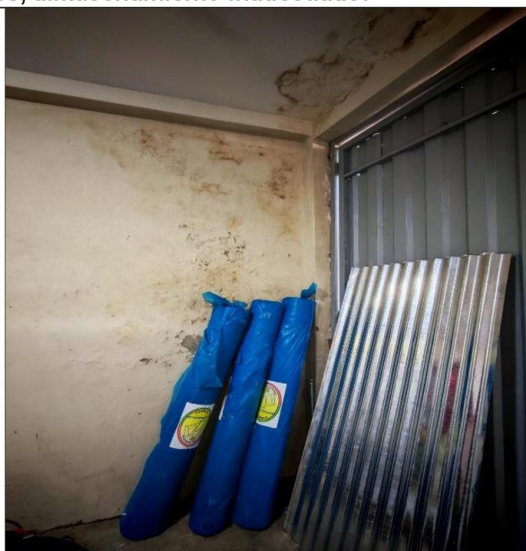
Asimismo, se verificó la inexistencia de estanterías metálicas u otras estructuras de almacenamiento vertical que permitan una adecuada organización, clasificación y segregación de los bienes de ayuda humanitaria. El acopio se limita al uso de parihuelas de madera, lo que reduce la capacidad de optimizar el espacio disponible y dificulta la correcta distribución de cargas. Esta condición también limita el acceso ordenado a los bienes y podría generar manipulación inadecuada durante su movilización o entrega.

Foto n.º 8.- Material en el piso

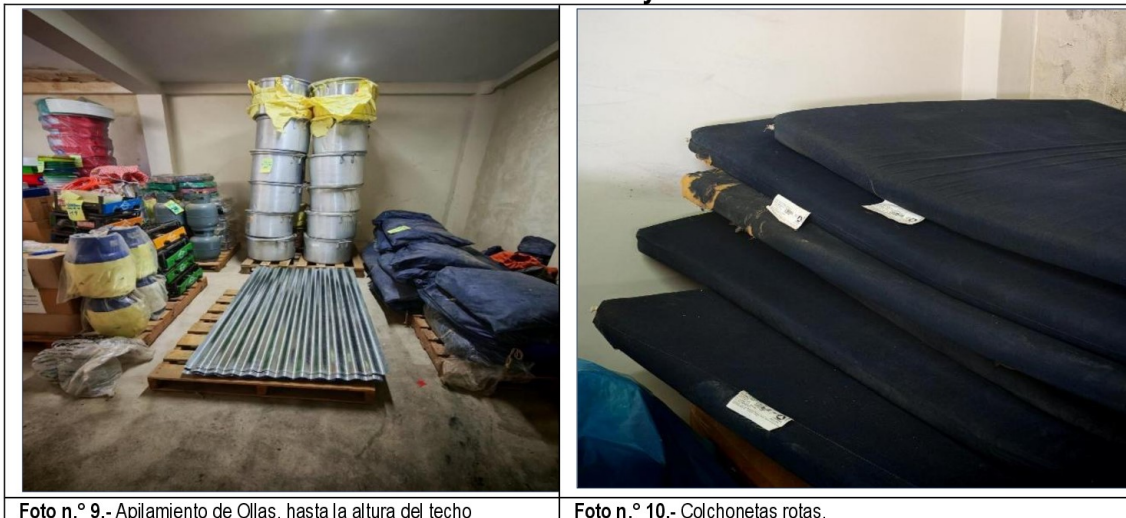
Durante la visita se observó el apilamiento de ollas hasta niveles cercanos al techo del almacén, sin estructuras de soporte adicionales que aseguren su estabilidad. Esta forma de almacenamiento podría generar riesgo de caída de objetos, comprometiendo la seguridad del personal que ingresa al recinto, además de dificultar la identificación y retiro oportuno de los bienes en caso de emergencia.

De igual forma, se constató la presencia de bienes de ayuda humanitaria en estado de deterioro, específicamente colchonetas con rasgaduras y pérdida de integridad material. Estas condiciones podrían afectar su funcionalidad e idoneidad para su entrega a la población damnificada, reduciendo la eficacia de la asistencia brindada ante una situación de emergencia.

**Imágenes n.º 9 y 10**  
**Almacenamiento inadecuado y colchonetas rotas.**

Foto n.º 9.- Apilamiento de Ollas, hasta la altura del techo

Foto n.º 10.- Colchonetas rotas.

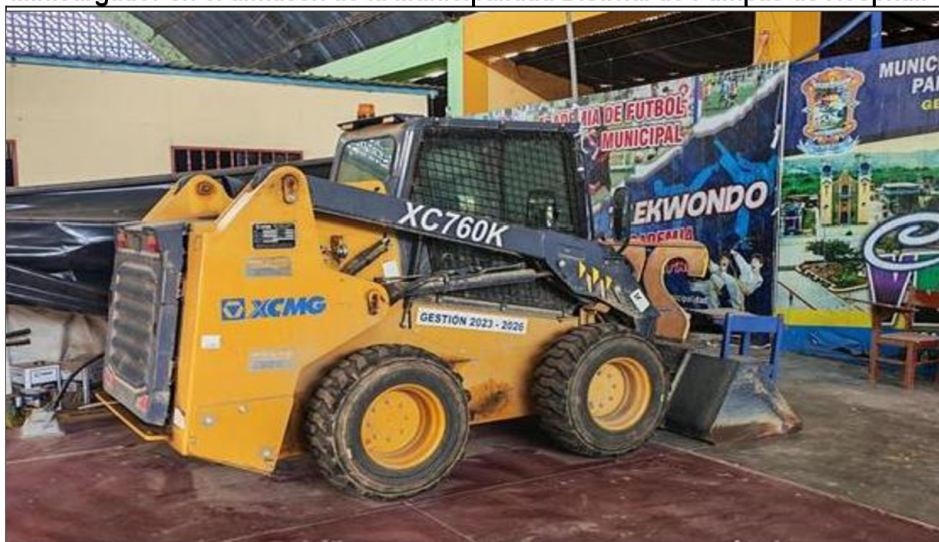
Imagen n.º 11

Minicargador en el almacén de la Municipalidad Distrital de Pampas de Hospital.

La paralización de dicha maquinaria implica que la Entidad no dispone actualmente de la totalidad de su capacidad mecánica instalada, lo que podría limitar la ejecución simultánea de trabajos en distintos puntos críticos del distrito ante la ocurrencia de lluvias intensas.

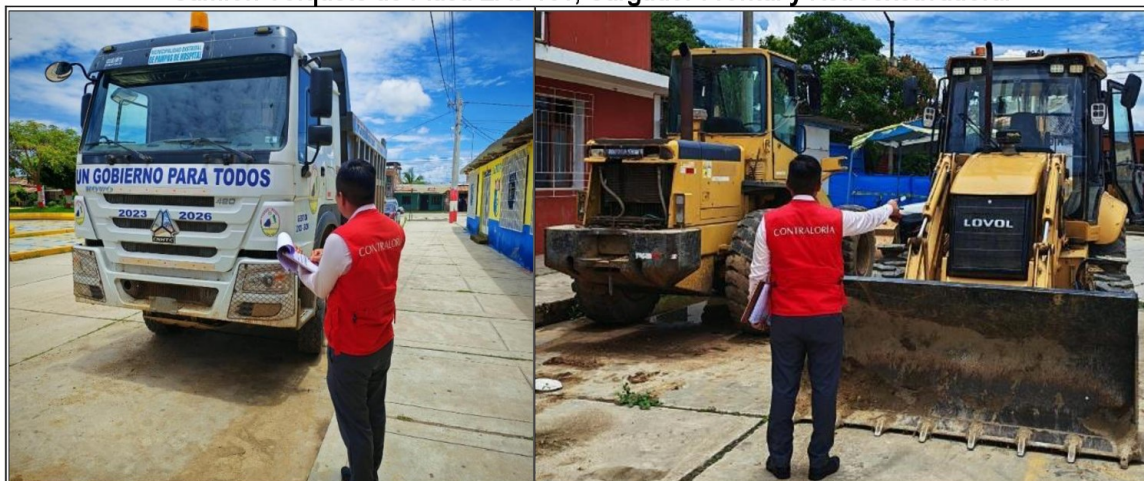
**Imágenes n°. 12 y 13**  
**Camión Volquete de Placa EAJ-161, Cargador Frontal y Retroexcavadora.**

El Gerente Municipal informó que únicamente el camión volquete habría recibido mantenimiento preventivo, encontrándose pendiente la ejecución del mantenimiento del cargador frontal, la retroexcavadora y el minicargador, debido a que se viene gestionando una modificación presupuestal para cubrir dichos servicios.

Adicionalmente, la ausencia de mantenimiento preventivo en parte de la maquinaria pesada, incluyendo el minicargador, el cargador frontal y la retroexcavadora, podría afectar su rendimiento operativo, incrementar la probabilidad de fallas mecánicas imprevistas y reducir su vida útil. En escenarios de lluvias intensas, donde se requiere intervención inmediata para la limpieza de vías, remoción de material de arrastre (lodo, piedras), rehabilitación de accesos y apoyo en zonas afectadas, la paralización o funcionamiento deficiente de estas unidades podría retrasar las acciones de respuesta y limitar la cobertura simultánea en distintos puntos críticos del distrito.

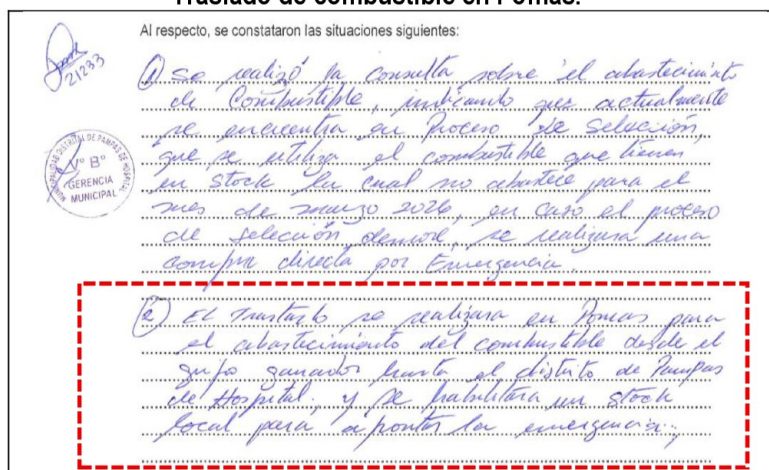
Asimismo, se informó que, debido a la inexistencia de estaciones de servicio autorizadas en el distrito de Pampas de Hospital, el combustible es trasladado desde la ciudad de Tumbes hasta las instalaciones de la Entidad mediante recipientes plásticos ("pomás") transportados en una camioneta institucional.

#### Imagen n.º 15 Traslado de combustible en Pomas.
