**INFORME DE HITO DE CONTROL**  
**N° 5866-2026-CG/GRSM-SCC**

**OBRA "MEJORAMIENTO DE LOS SERVICIOS DE SALUD EN EL ESTABLECIMIENTO DE SALUD DE CAYNARACHI NIVEL I-4, DISTRITO DE CAYNARACHI – PROVINCIA DE LAMAS – DEPARTAMENTO DE SAN MARTÍN" CON CUI N° 2377760**

**HITO DE CONTROL N° 3 – EJECUCIÓN CONTRACTUAL AL MES DE ABRIL 2026.**

**ACTA DE INSPECCIÓN FÍSICA DE EJECUCIÓN DE LA OBRA:**  
**“MEJORAMIENTO DE LOS SERVICIOS DE SALUD EN EL ESTABLECIMIENTO DE SALUD DE CAYNARACHI NIVEL I-4, DISTRITO CAYNARACHI, PROVINCIA DE LAMAS-SAN MARTIN”, CON CUI: 2377760**

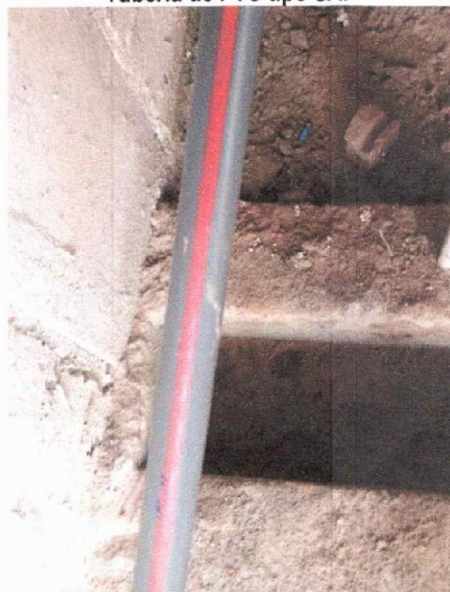
**Imagen n.º 21**  
**Tubería de PVC tipo SAP**

Vista fotográfica de la tubería de PVC tipo SAP para las instalaciones eléctricas empotrado en las paredes de los diferentes ambientes de la obra,
