**INFORME DE HITO DE CONTROL  
N° 008-2022-OCI/5297-SCC**

**EJECUCIÓN DEL SALDO DE LA OBRA: “MEJORAMIENTO Y  
AMPLIACIÓN DE LOS SERVICIOS DE SALUD DEL  
HOSPITAL QUILLABAMBA, DISTRITO SANTA ANA,  
PROVINCIA LA CONVENCION Y DEPARTAMENTO DE  
CUSCO”**

**HITO DE CONTROL N° 1  
ESTADO SITUACIONAL DEL SALDO DE OBRA Y  
PERFECCIONAMIENTO DEL ACTUAL CONTRATO**

**MAGDALENA DEL MAR, 20 DE ABRIL DE 2022**

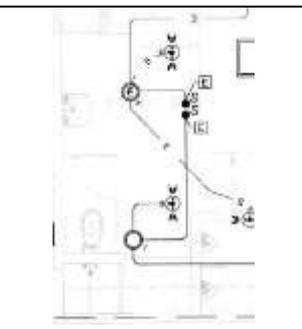
<p>B-438hp - Servicios higiénicos personal hombres.</p> <p>El flujo luminoso de las luminarias establecido en los planos y especificaciones técnicas es de 1100lm lo cual difiere con el flujo luminoso de 2100 lm establecido en el estudio de iluminación.</p>

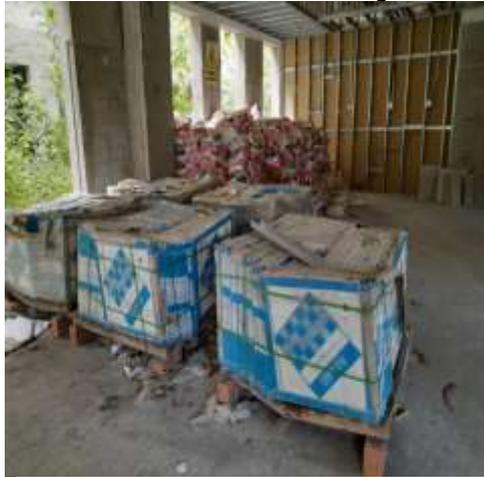
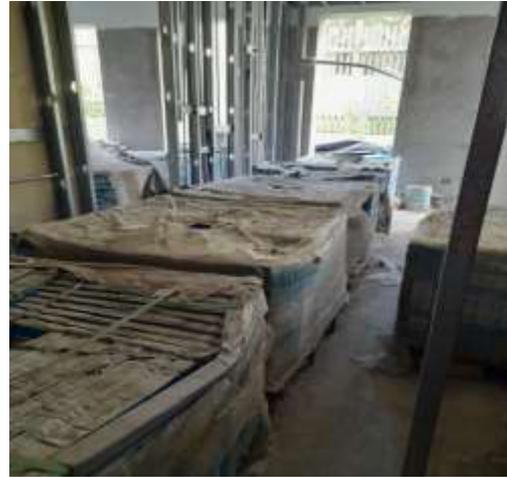
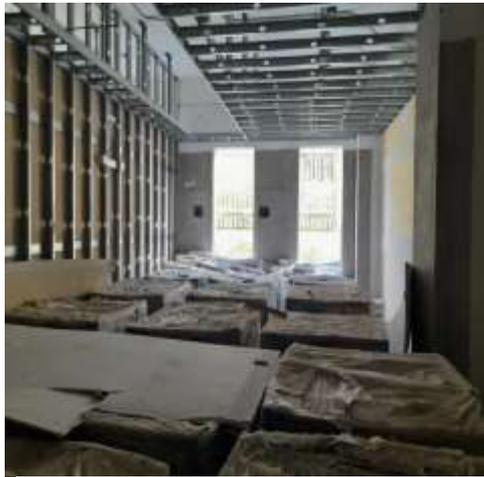
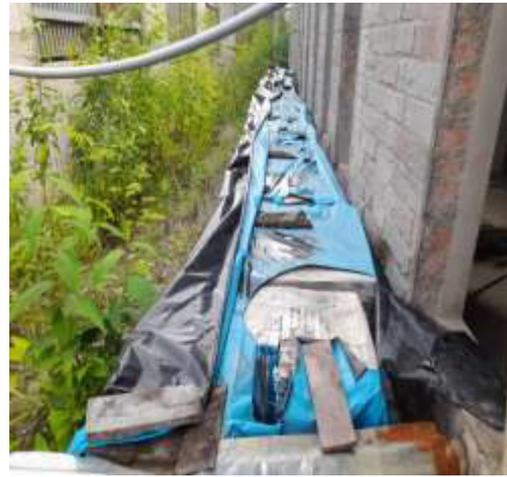
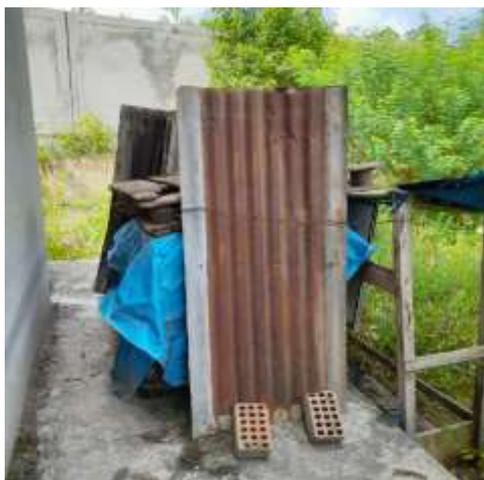
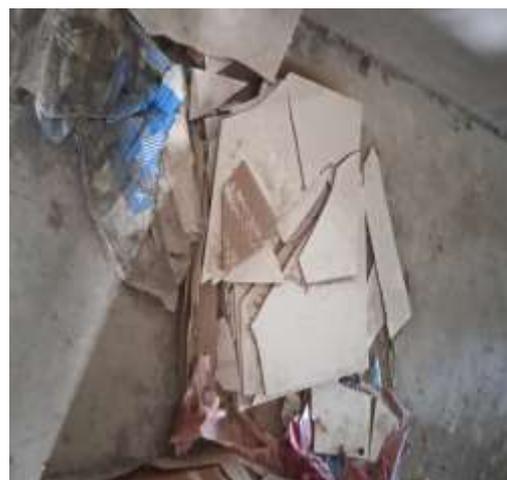
Registros Fotográficos n.ºs 2 al 7

Cajas conteniendo cerámicos, al interior y exterior del Pabellón A del Hospital. Se observa protección con cajas, plásticos y calaminas deterioradas. Se observa presencia de agua (círculo) y óxido en la calamina (flecha) debido a las constantes lluvias. Existencia de cerámicos quebrados.

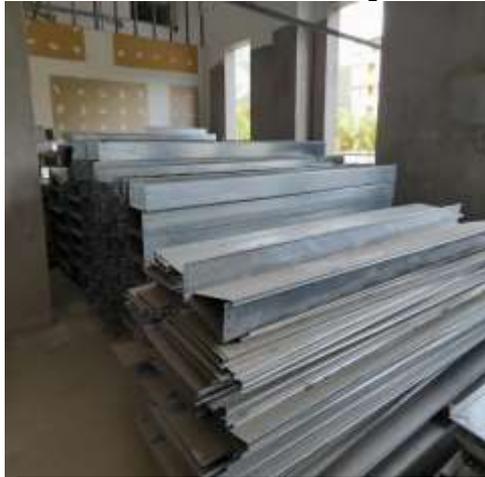
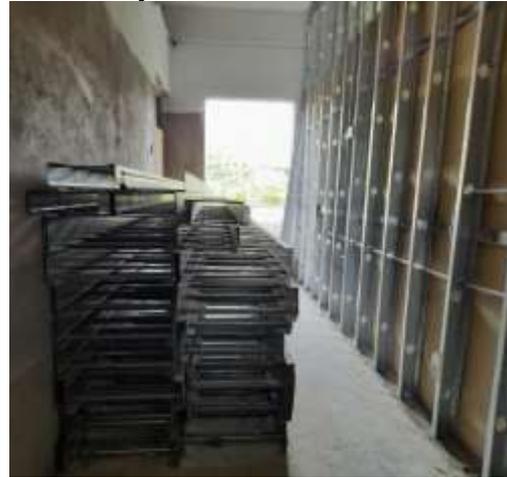
**Registros Fotográficos n.ºs 19 y 20**

Bandejas metálicas portacables y/o perfiles metálicos para drywall, al interior de dos ambientes del Pabellón A del Hospital

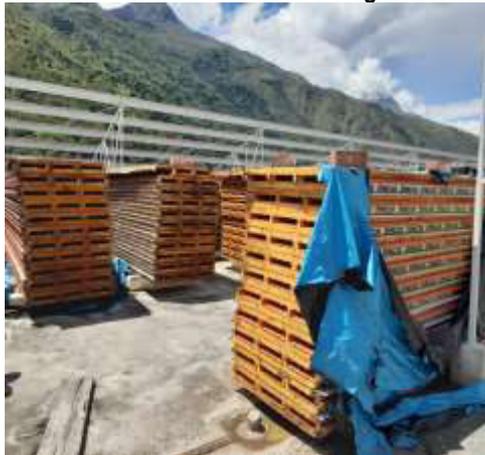
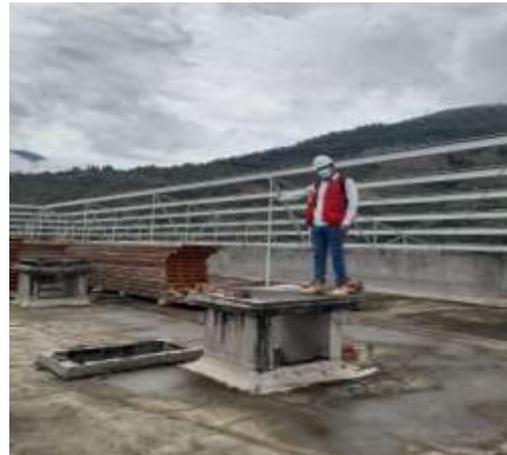
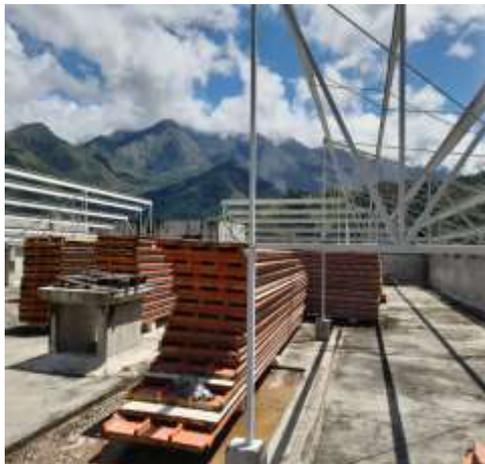
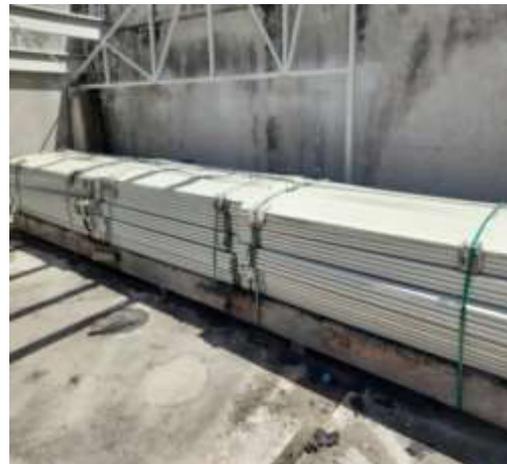
**Registros Fotográficos n.ºs 21 al 24**

Planchas colaborantes en el techo del Pabellón A del Hospital de Quillabamba, no se observa protección a estos materiales.

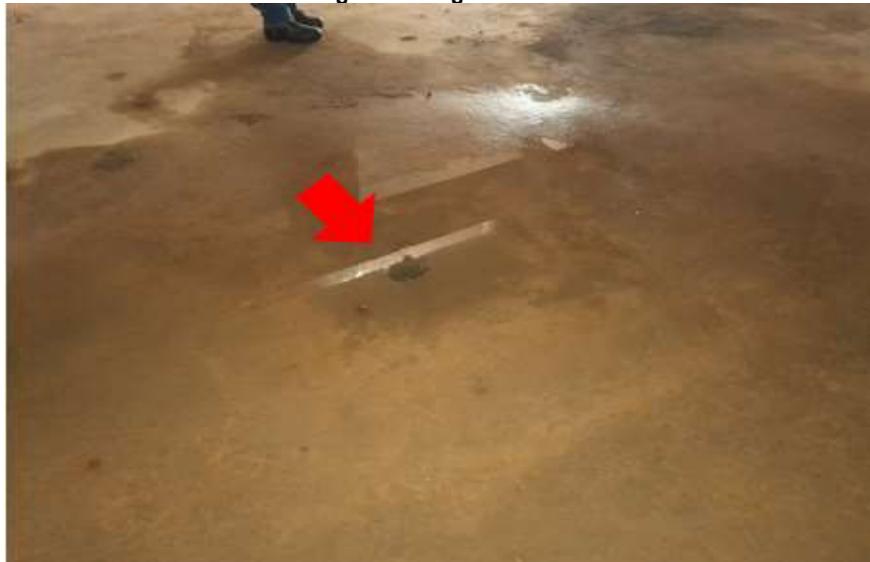
Registro Fotográfico n.º 25

Agua empozada en sumidero de sótano técnico del Bloque B.

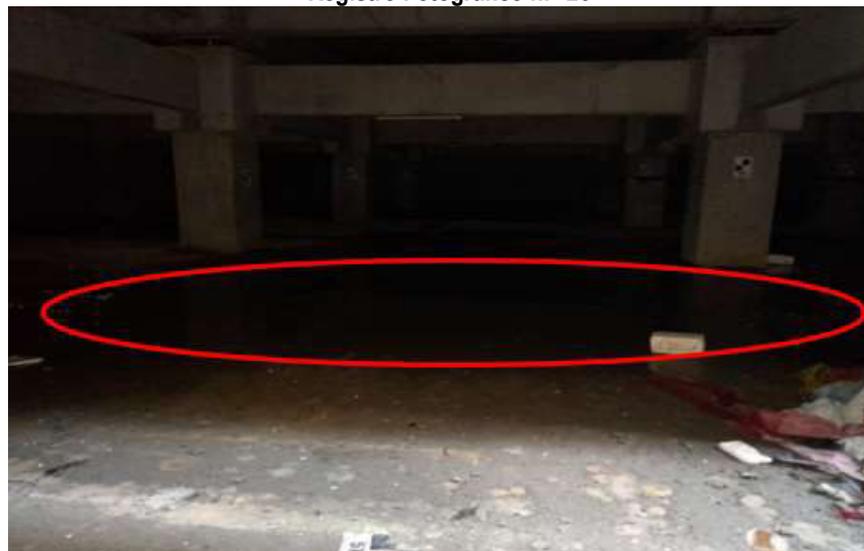
Registro Fotográfico n.º 26

Agua empozada en sótano técnico del Bloque B.

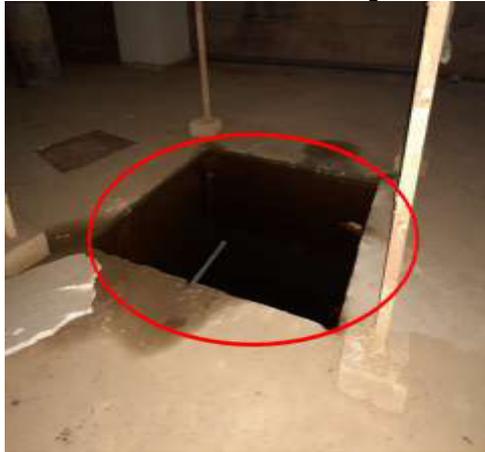
Agua almacenada en pozo sumidero 02 del sótano técnico del Boque B.

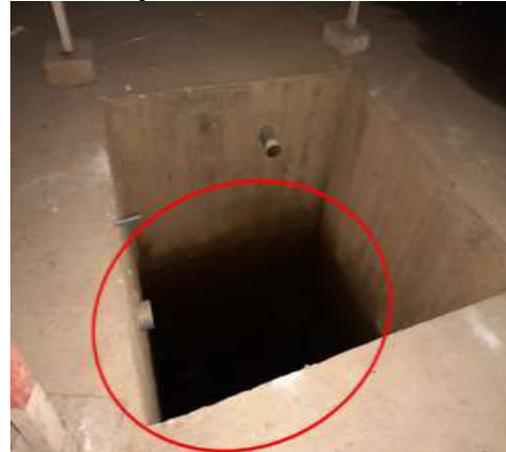
Agua almacenada en pozo sumidero 03 del sótano técnico del Boque B

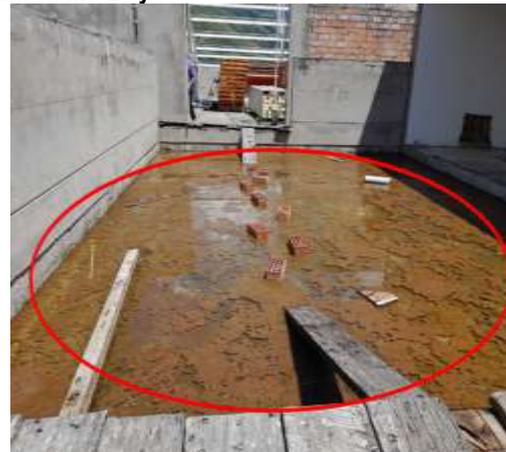
Agua empozada en techo de cuarto piso, frente al cuarto de máquinas de la caja de ascensor público.

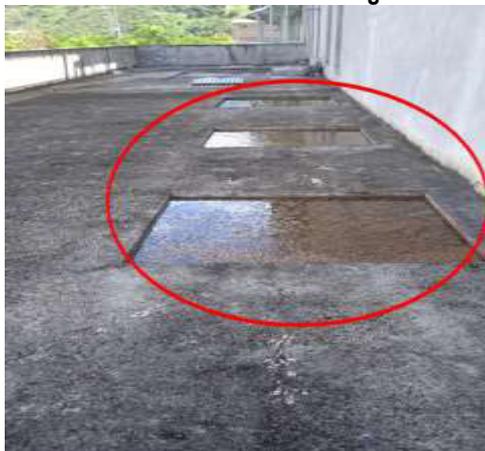
Agua empozada en techo de primer piso del Bloque B.

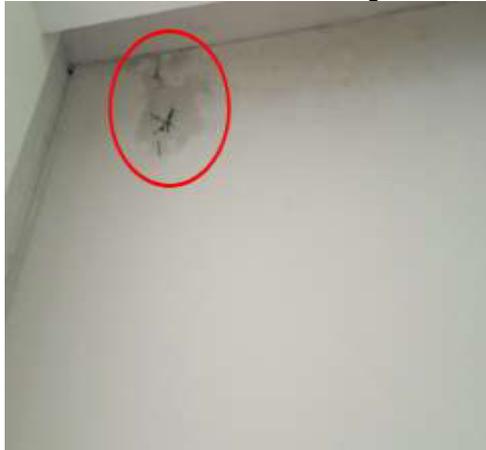
Filtración de humedad en techo de Bloque H.

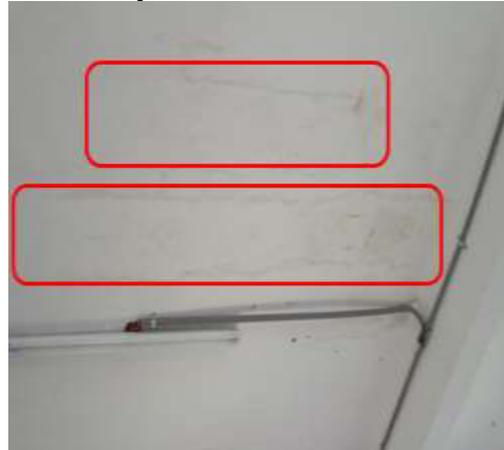
Marcas de filtración de agua en techo de Bloque H.

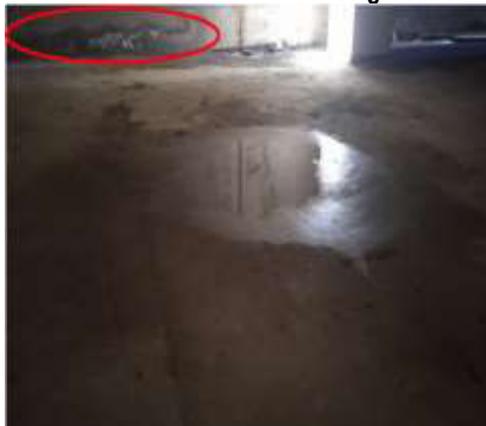
Presencia de eflorescencia en sótano técnico del Bloque B.

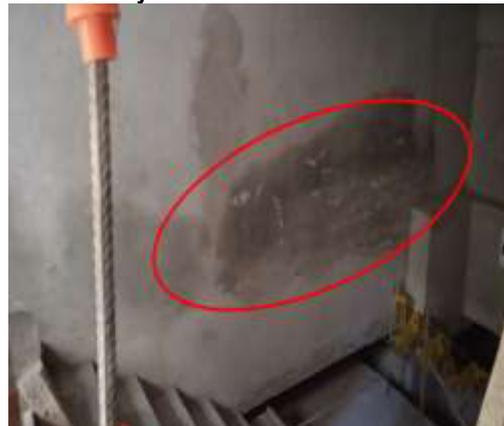
Presencia de eflorescencia en escalera de sótano técnico del Bloque B.

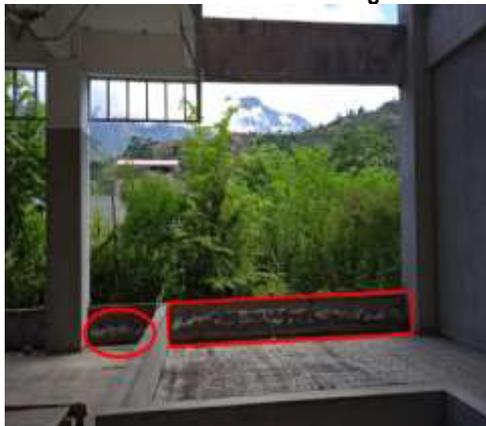
Presencia de eflorescencia en primer piso de Bloque A.

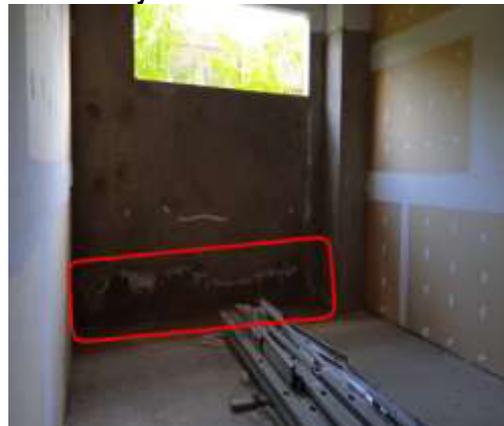
Presencia de eflorescencia en ambiente del primer piso del Bloque A.

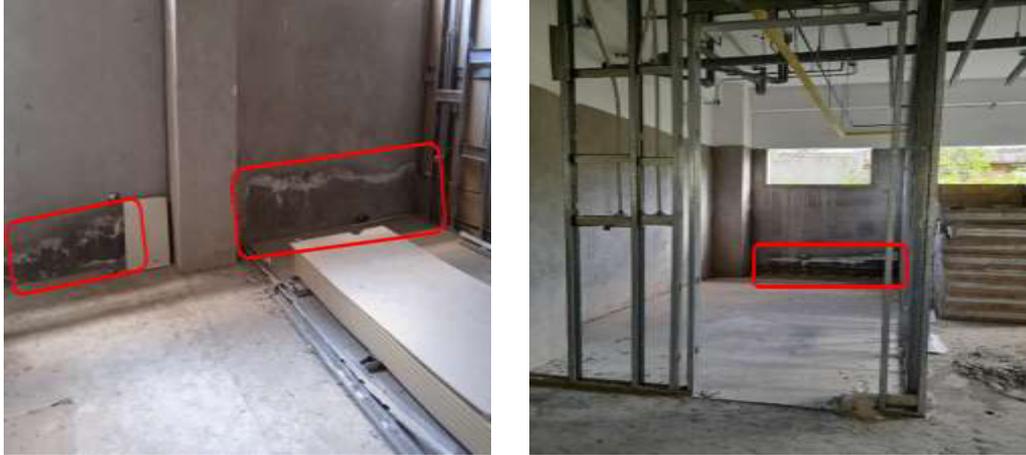
**Registros Fotográficos n.ºs 39 y 40**

Presencia de eflorescencia en ambiente del primer piso del Bloque A.

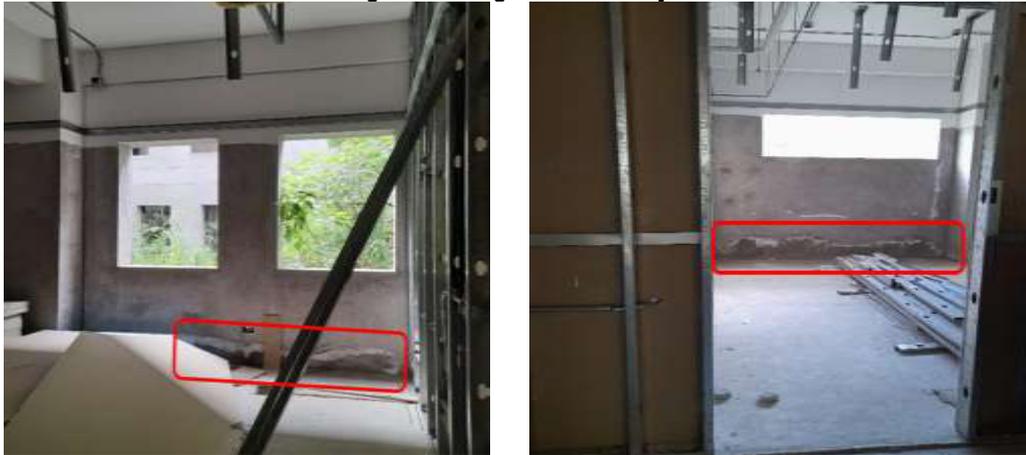
**Registros Fotográficos n.ºs 41 y 42**

Presencia de eflorescencia en ambiente del primer piso del Bloque A.

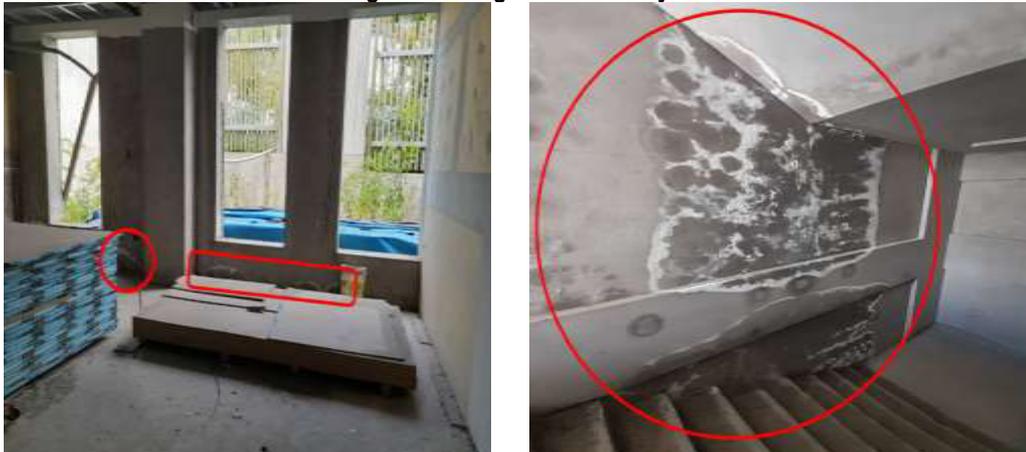
**Registros Fotográficos n.ºs 43 y 44**

Presencia de eflorescencia en ambiente del primer piso del Bloque A.

Presencia de eflorescencia en escalera perteneciente al Bloque B.

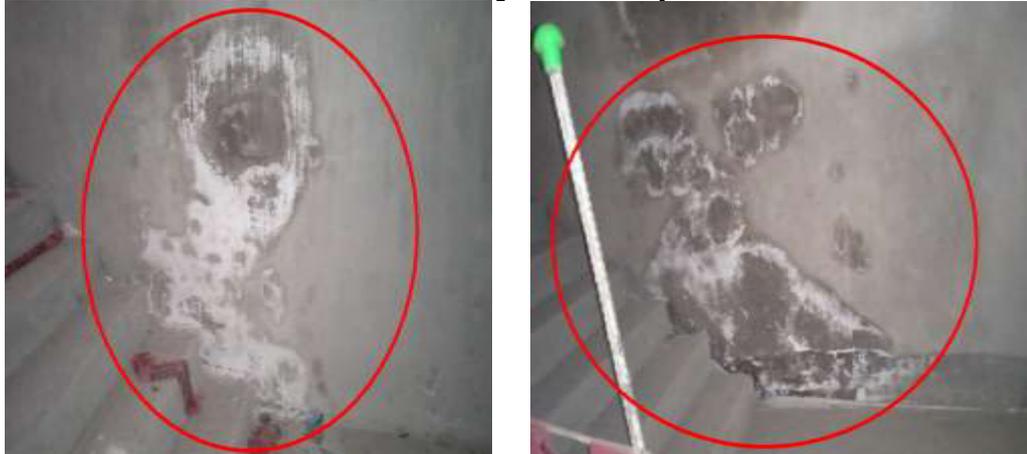
**Registros Fotográficos n.ºs 45 y 46**

Presencia de eflorescencia en escalera del Bloque B.

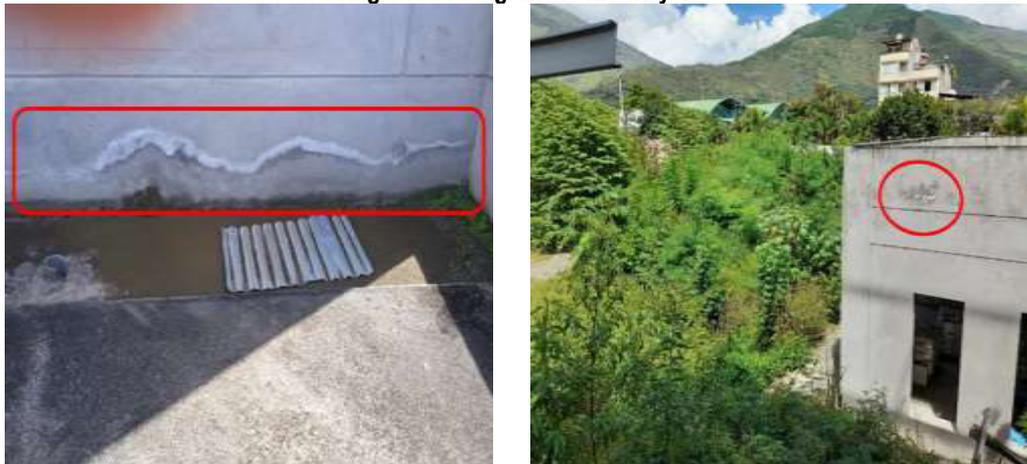
**Registros Fotográficos n.ºs 47 y 48**

Presencia de eflorescencia en techo del primer piso del Bloque B.

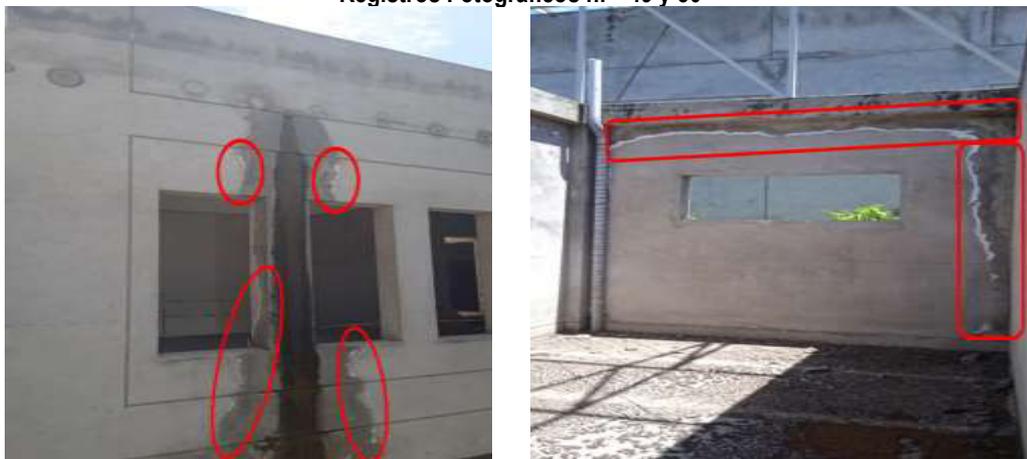
**Registros Fotográficos n.ºs 49 y 50**

Presencia de humedad y eflorescencia en muro del cuarto al segundo piso del Bloque B.

Presencia de eflorescencia en pared de Bloque D.

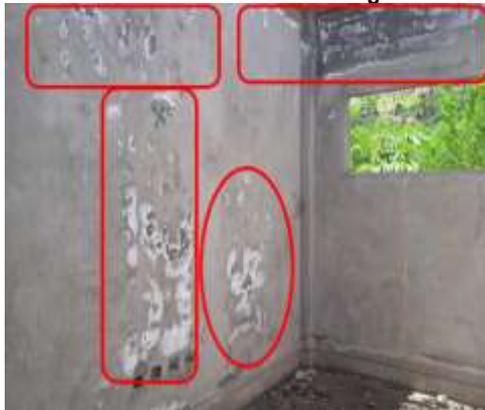
Presencia de eflorescencia en pared perteneciente al Bloque D.

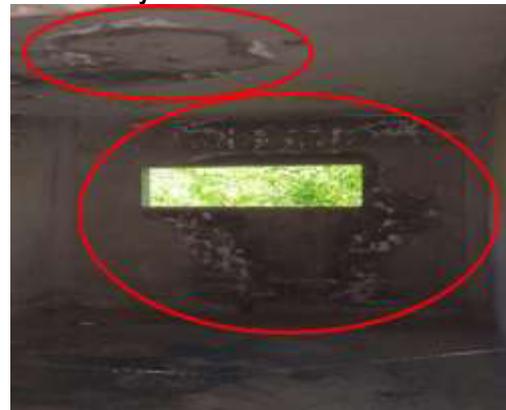
Presencia de eflorescencia en techo y pared del Bloque J.

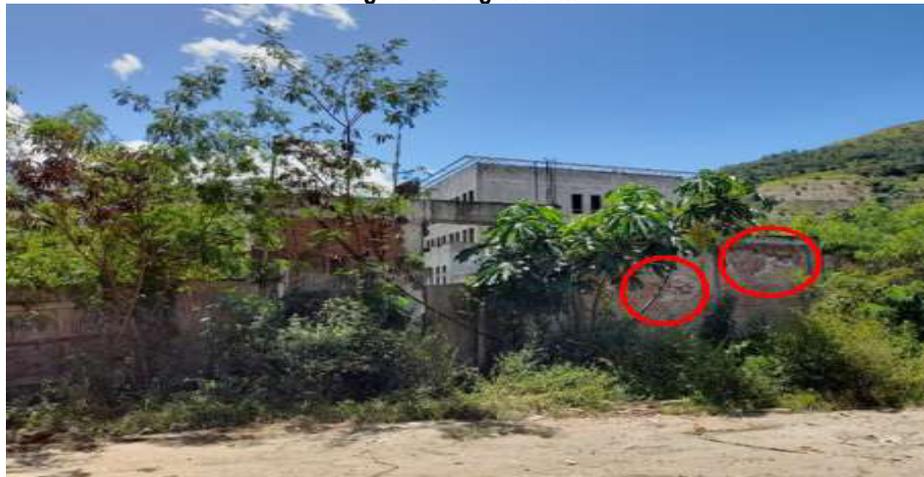
**Registro Fotográfico n.º 53**

Presencia de eflorescencia en muro de ladrillo de cerco perimétrico en el Jr. General Gamarra.

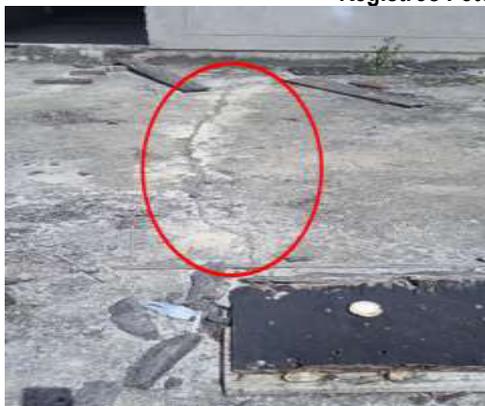
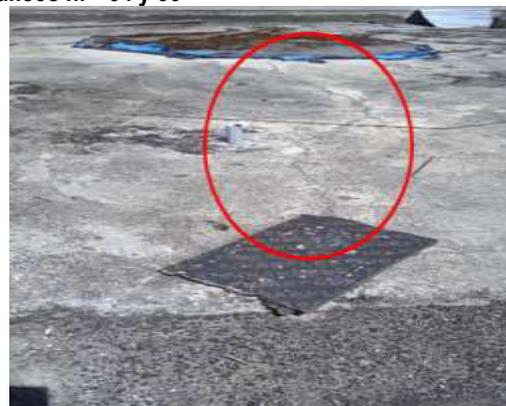
**Registros Fotográficos n.ºs 54 y 55**

Fisuras existentes en el techo del Bloque A.

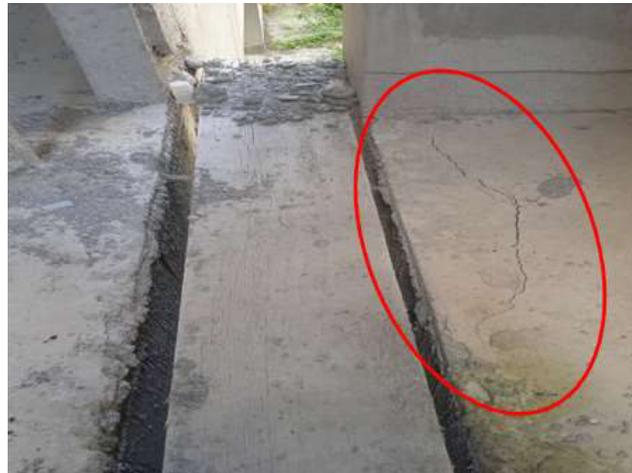
**Registro Fotográfico n.º 56**

Borde fisurado en junta de separación entre el Bloque A y el Bloque B.

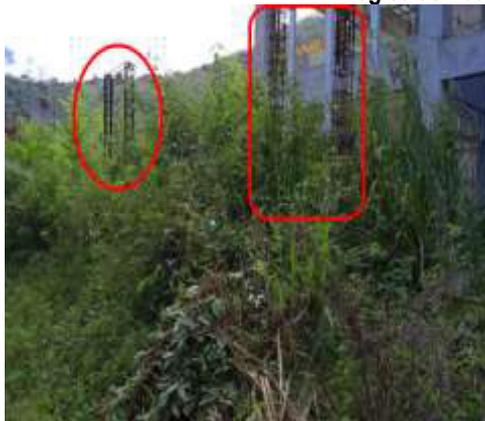
**Registros Fotográficos n.ºs 57 y 58**

Presencia de óxido en acero de refuerzo frente al Bloque A.

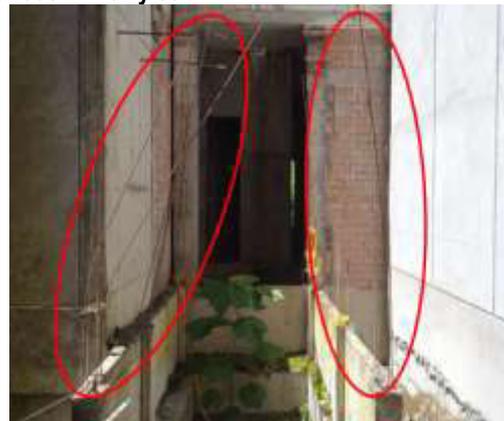
Presencia de óxido en acero de refuerzo de pozo de concreto frente al Bloque C.

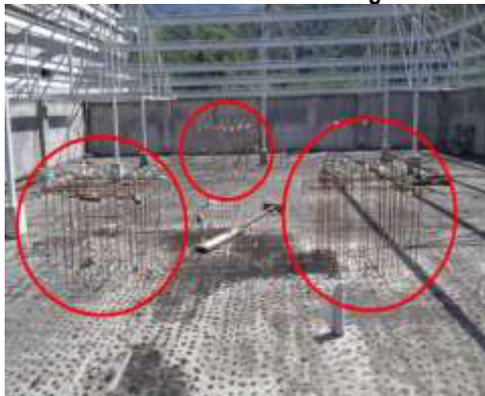
**Registros Fotográficos n.ºs 59 y 60**

Presencia de óxido en acero de refuerzo de Teatina sin construir en Bloque B.

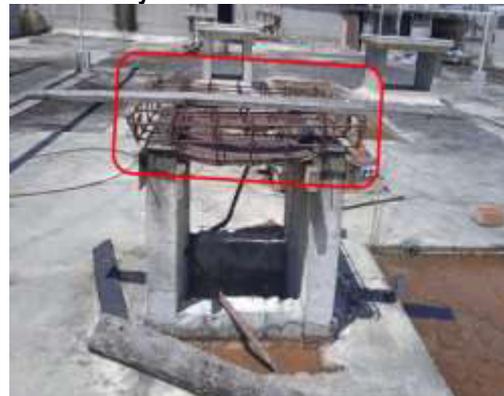
Presencia de óxido en acero de refuerzo de techo de Teatina en Bloque B.

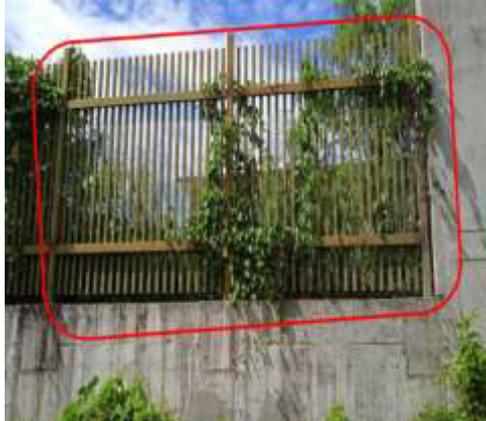
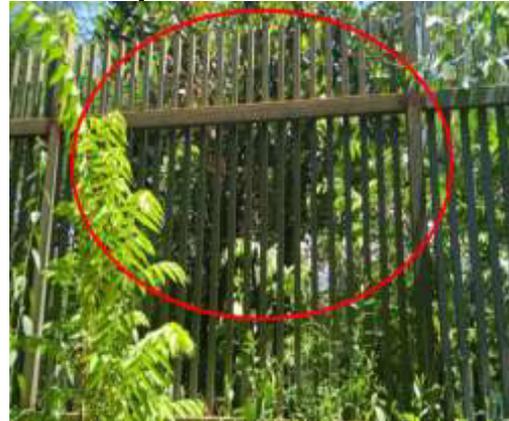
Registros Fotográficos n.ºs 61 y 62

Presencia de óxido en tubos rectangulares del cerco perimétrico.

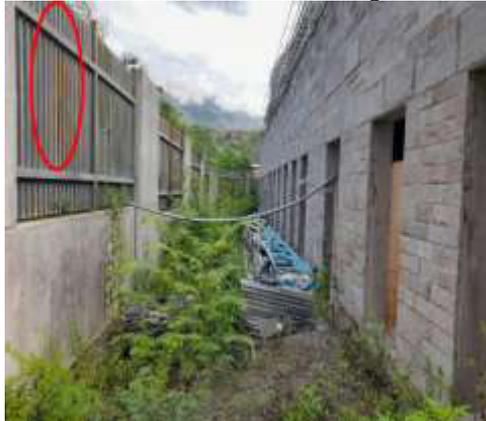
Registros Fotográficos n.ºs 63 y 64

Presencia de óxido en tubos rectangulares del cerco perimétrico.

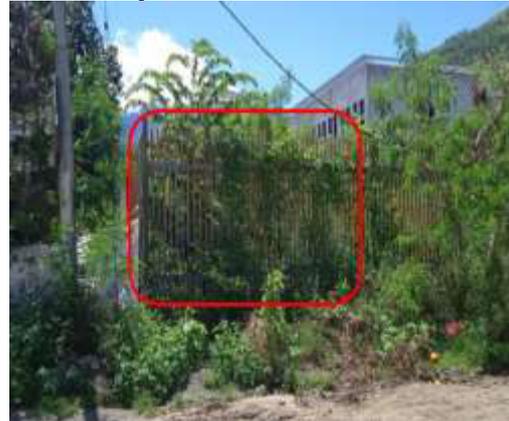
Presencia de óxido en tubos rectangulares del cerco perimétrico en Jr. Gral. Gamarra.

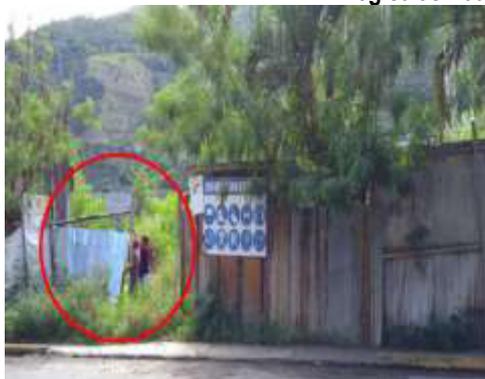
#### Registros Fotográficos n.ºs 65 y 66

Portón de calamina en ingreso vehicular público de la Av. Francisco Bolognesi.

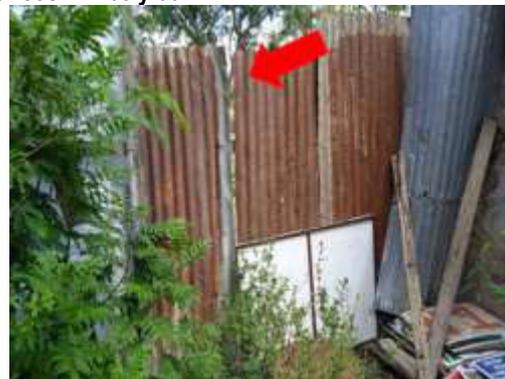
Calamina oxidada como elemento de cierre en cerco perimétrico por la Av. Francisco Bolognesi.

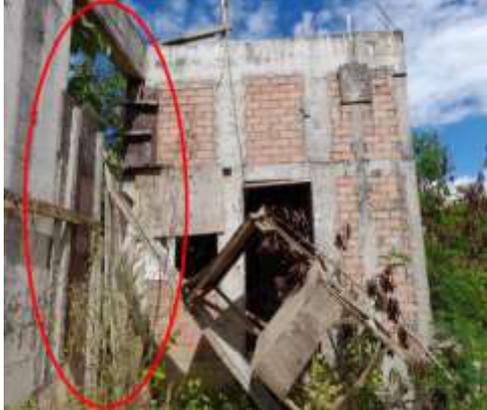
**Registros Fotográficos n.ºs 67 y 68**

Triplay reseco como elemento de cierre en ingreso peatonal de emergencias - Caseta de Control 05 por el Jr. Gral. Gamarra.

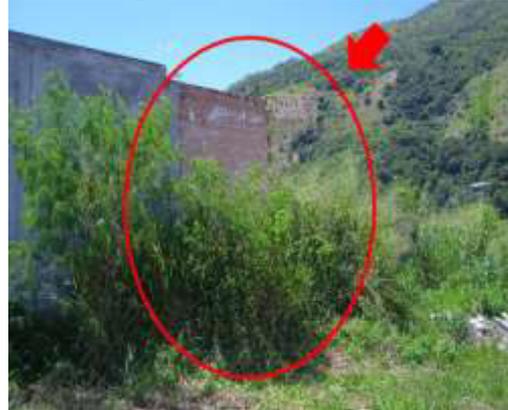
Limite posterior de la obra sin cerco perimétrico.

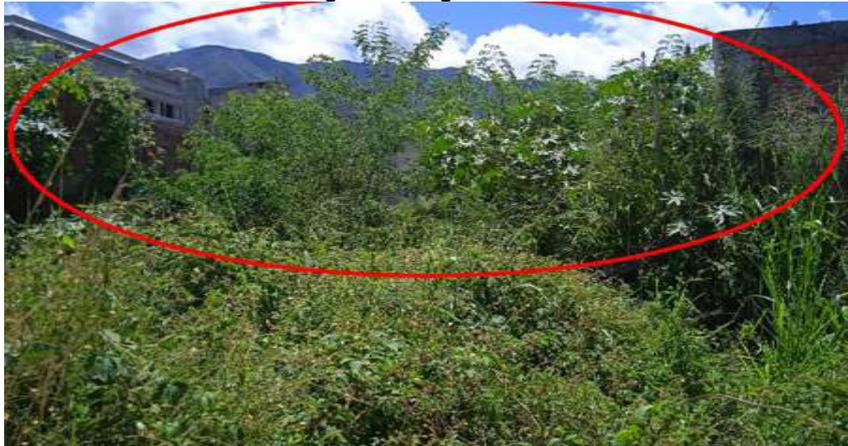
**Registro Fotográfico n.º 69**

Ingreso vehicular de médicos y servicios sin cerramiento por el Jr. Gral. Gamarra

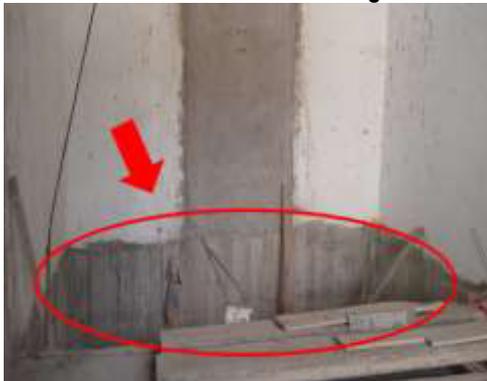
**Registros Fotográficos n.ºs 70 y 71**

Caja de ascensor sin valla de seguridad.

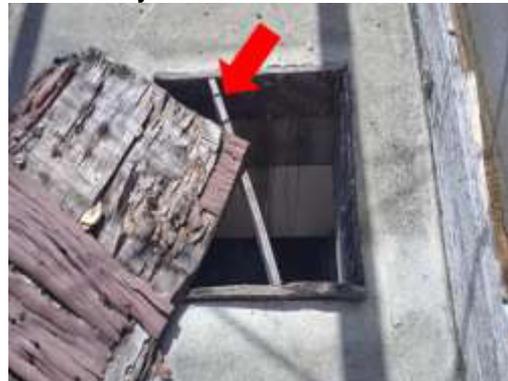
Ducto de techo en Bloque B, con tapa de madera reseca.

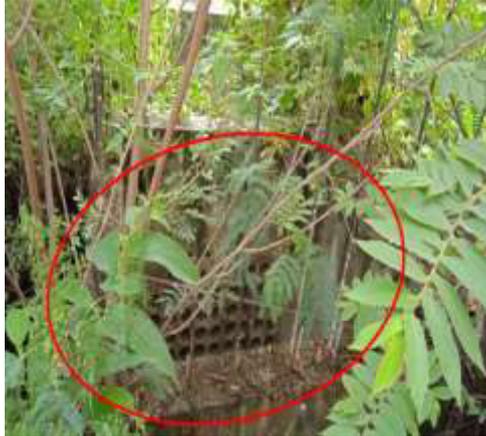
**Registros Fotográficos n.ºs 72 y 73**

Pozo de concreto sin tapa y sin valla de seguridad.

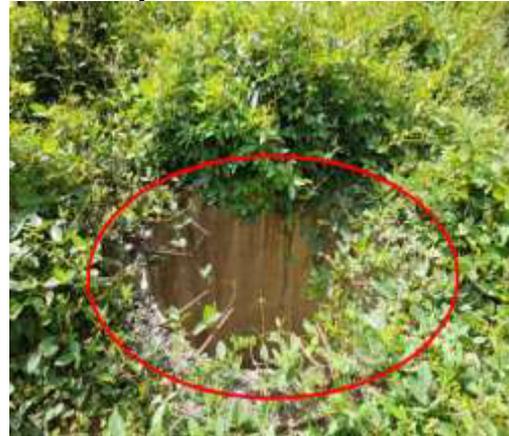
Buzón de concreto sin tapa y sin valla de seguridad.

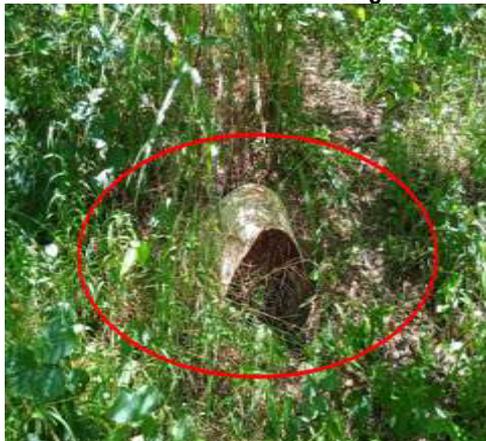
**Registros Fotográficos n.ºs 74 y 75**

Buzón de concreto sin tapa y sin valla de seguridad.

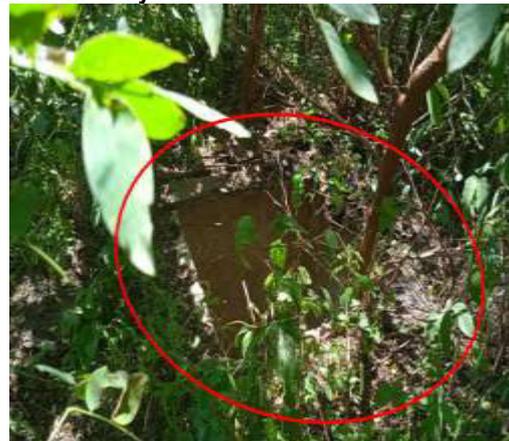
Pozo de concreto sin tapa y sin valla de seguridad.

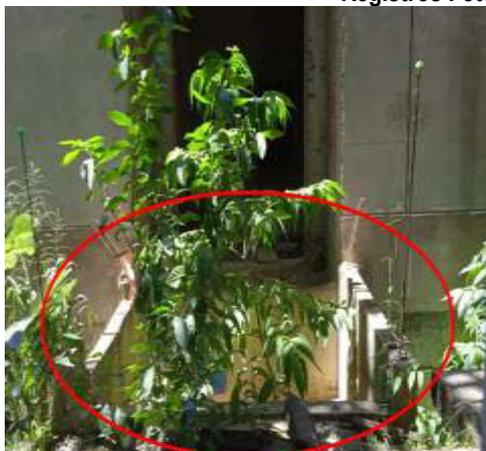
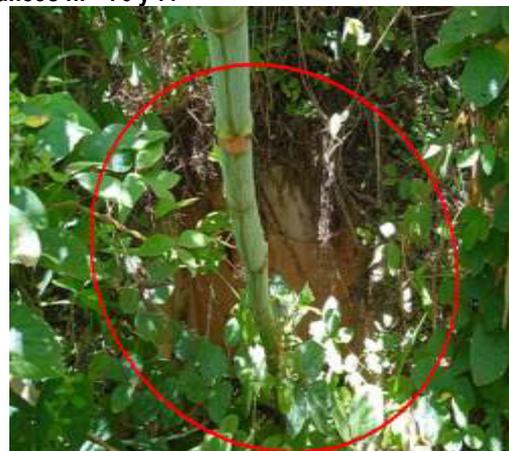
**Registros Fotográficos n.ºs 76 y 77**

Pozos de concreto sin tapa y sin valla de seguridad

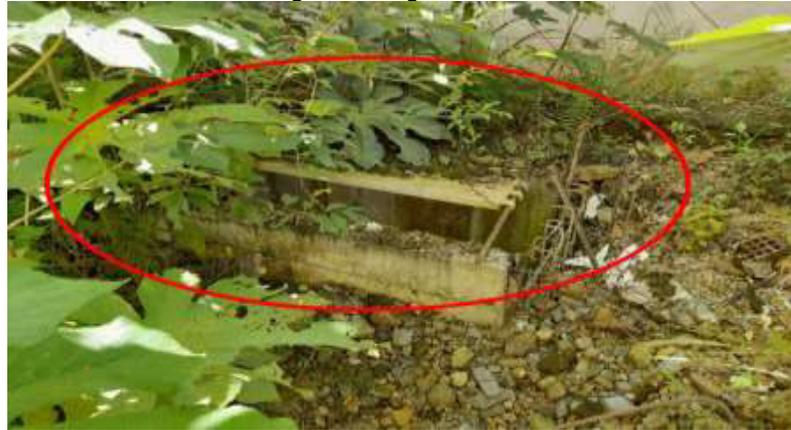
**Registro Fotográfico n.º 78**

Pozo de concreto incompleto y sin valla de seguridad.

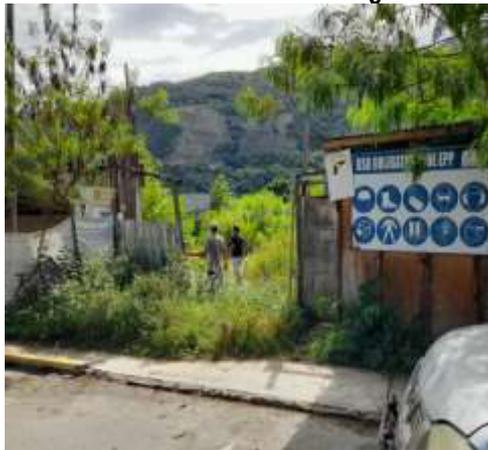
**Registros Fotográficos n.ºs 79 y 80**

Presencia de vegetación en ingreso vehicular público de la Av. Francisco Bolognesi.

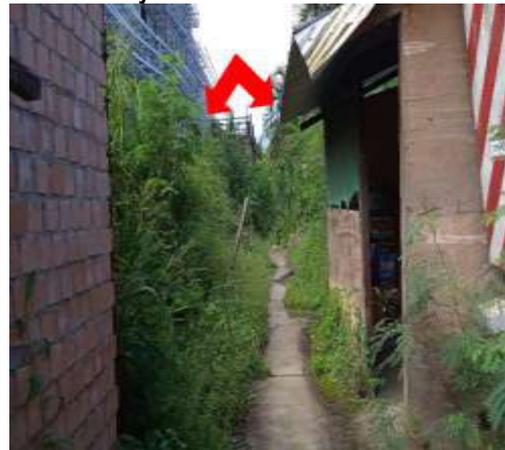
Presencia de vegetación al borde de la vereda del ingreso hacia el Bloque A.

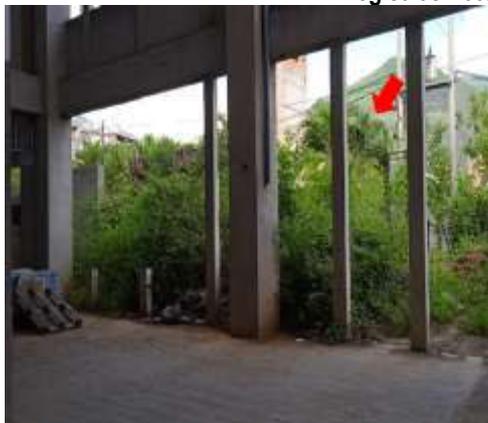
**Registros Fotográficos n.ºs 81 y 82**

Presencia de vegetación en el Hall de Ingreso del Bloque A.

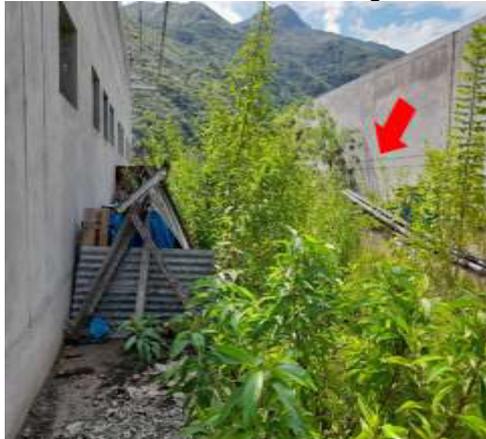
**Registros Fotográficos n.ºs 83 y 84**

Presencia de vegetación en borde de vereda del módulo A.

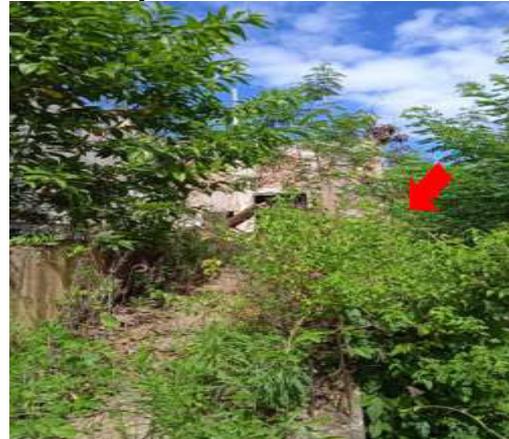
Presencia de vegetación en camino de acceso a la Caseta de Control 05.

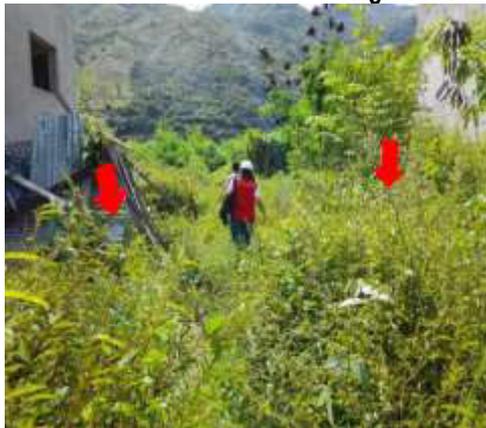
**Registros Fotográficos n.ºs 85 y 86**

Presencia de vegetación en camino de acceso al Bloque C.

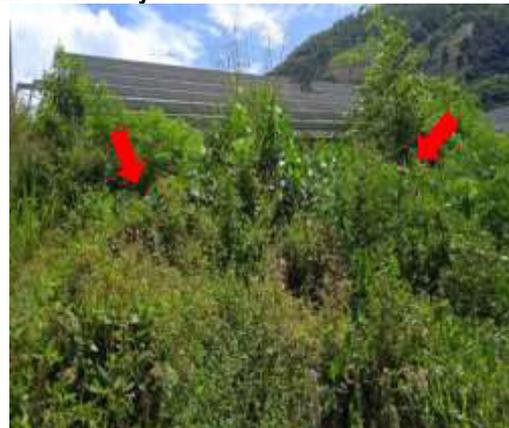
Presencia de vegetación perteneciente al contorno del Bloque D.

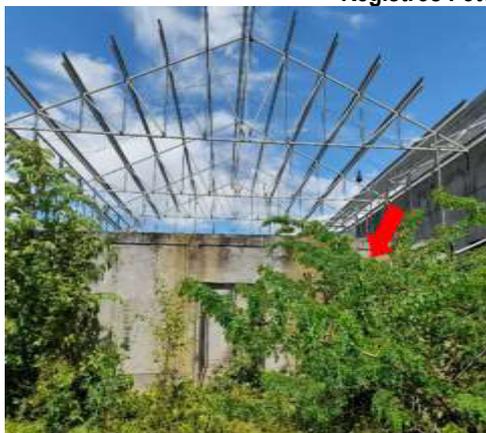
**Registros Fotográficos n.ºs 87 y 88**

Presencia de vegetación al interior del Bloque D.

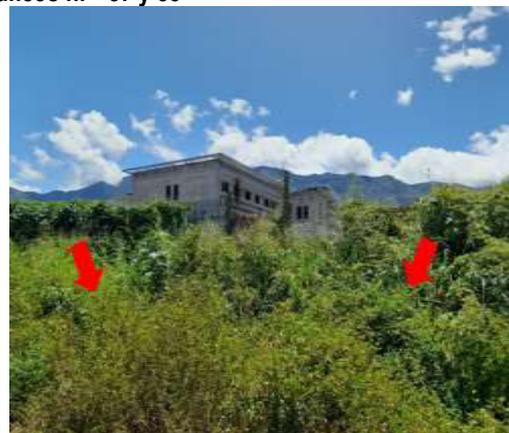
Presencia de vegetación al contorno del cerco perimétrico por el Jr. Gral. Gamarra.

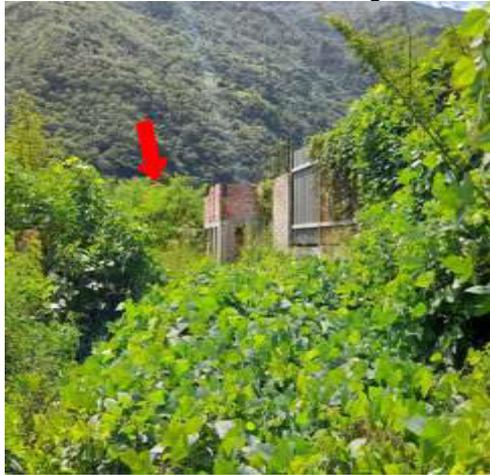
**Registros Fotográficos n.ºs 89 y 90**

Presencia de vegetación al contorno de la Caseta de Control 04.

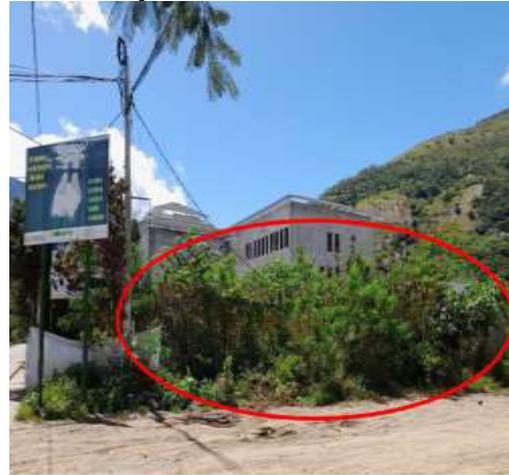
Presencia de vegetación en cerco perimétrico en esquina de la Av. Francisco Bolognesi con el Jr. Gral. Gamarra.

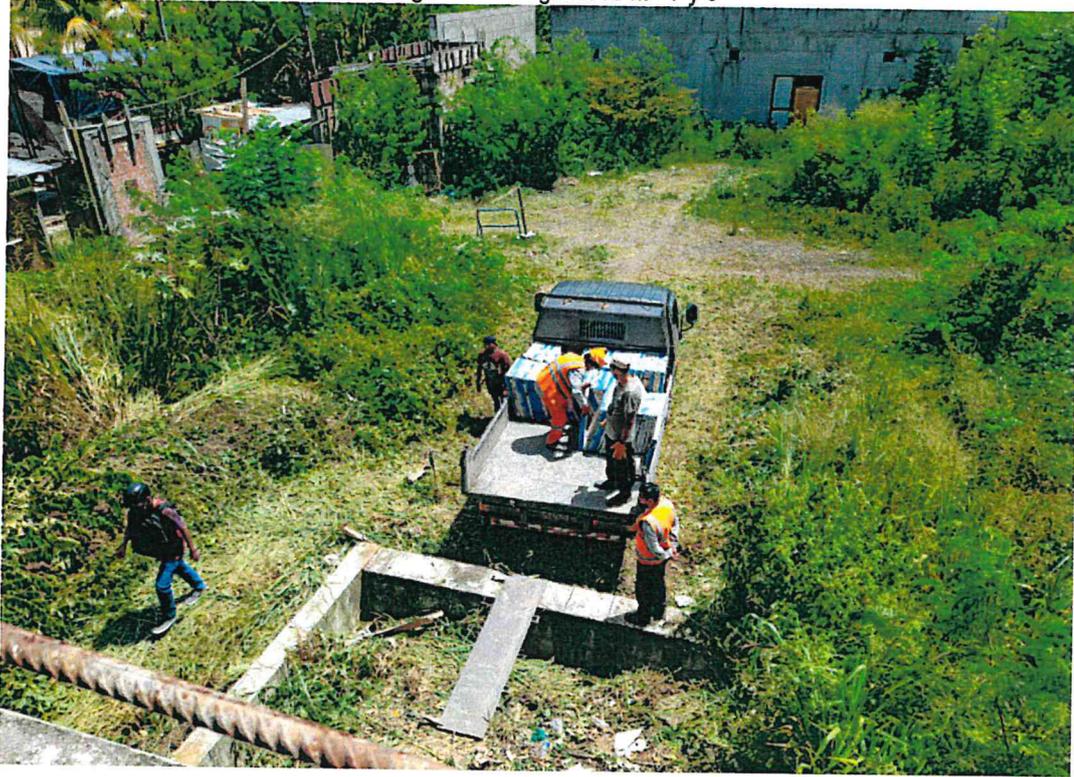
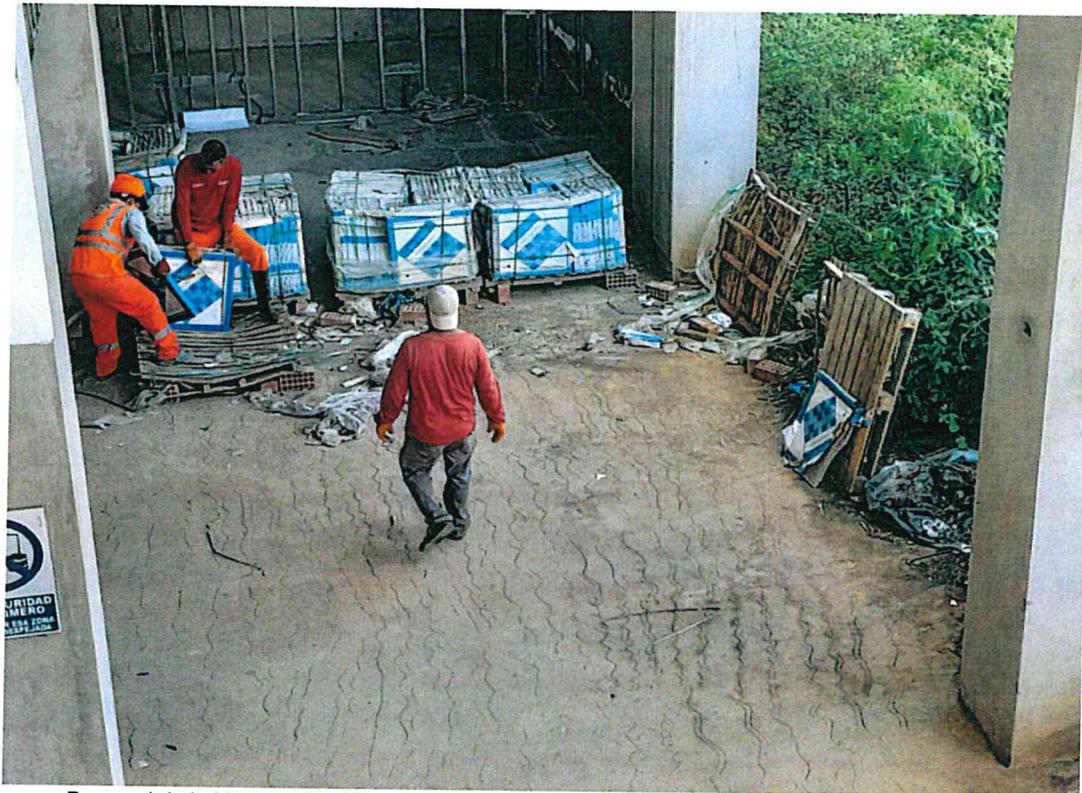
Registros Fotográficos n.ºs 7 y 8

Personal de la Municipalidad Provincial de La Convención retirando los materiales del Hospital de Quillabamba.

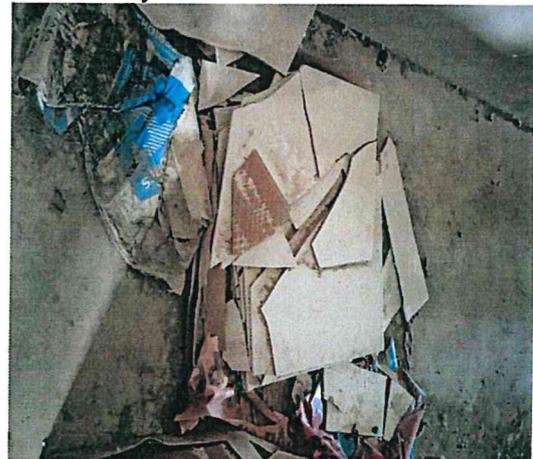
Registros Fotográficos n.ºs 17 y 18

Cajas conteniendo cerámicos, al exterior de los pabellones del Hospital (izquierda), y cerámicos quebrados al interior de uno de los pabellones del Hospital (derecha).

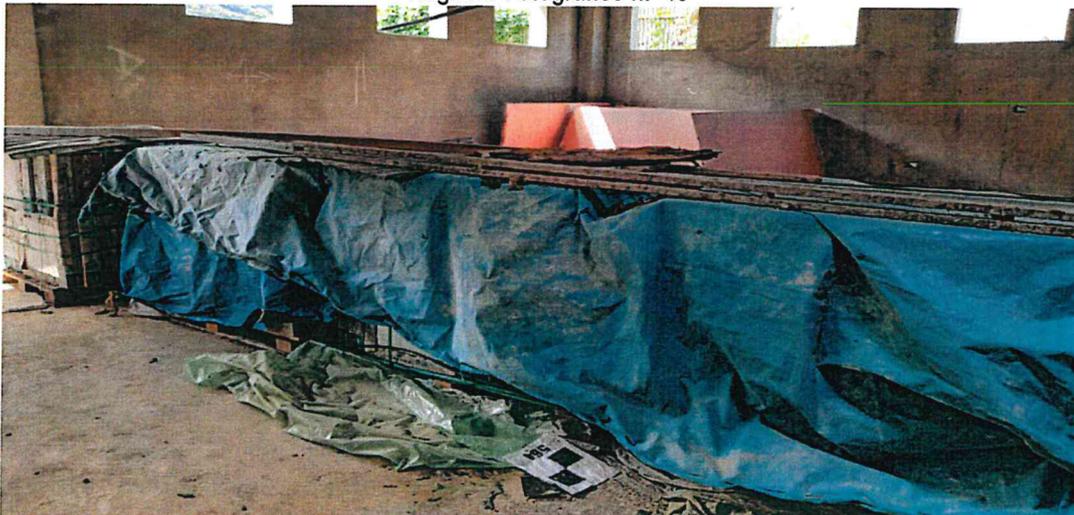
Registro Fotográfico n.º 19

Cajas conteniendo cerámicos, al interior de uno de los pabellones del Hospital, cubiertos con plásticos.

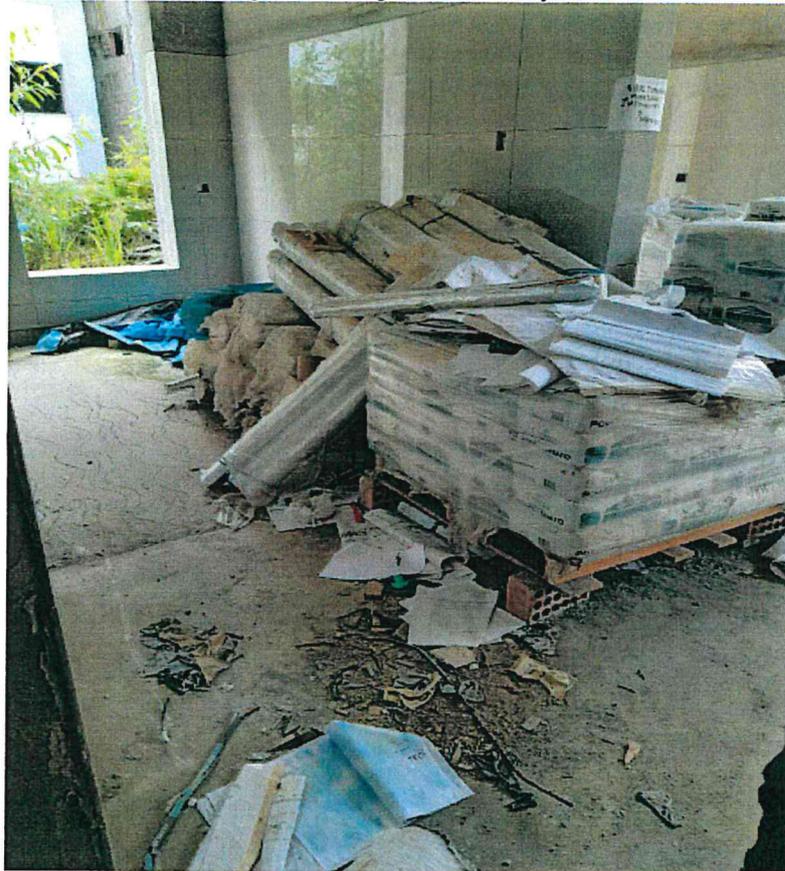
Registros Fotográficos n.º 22 y 23

Bolsas de porcelanato vencidas y cubiertas con plástico. Se observa desechos encima y alrededor.
