**INFORME DE HITO DE CONTROL  
N° 008-2022-OCI/5297-SCC**

**EJECUCIÓN DEL SALDO DE LA OBRA: “MEJORAMIENTO Y  
AMPLIACIÓN DE LOS SERVICIOS DE SALUD DEL  
HOSPITAL QUILLABAMBA, DISTRITO SANTA ANA,  
PROVINCIA LA CONVENCION Y DEPARTAMENTO DE  
CUSCO”**

**HITO DE CONTROL N° 1  
ESTADO SITUACIONAL DEL SALDO DE OBRA Y  
PERFECCIONAMIENTO DEL ACTUAL CONTRATO**

**MAGDALENA DEL MAR, 20 DE ABRIL DE 2022**

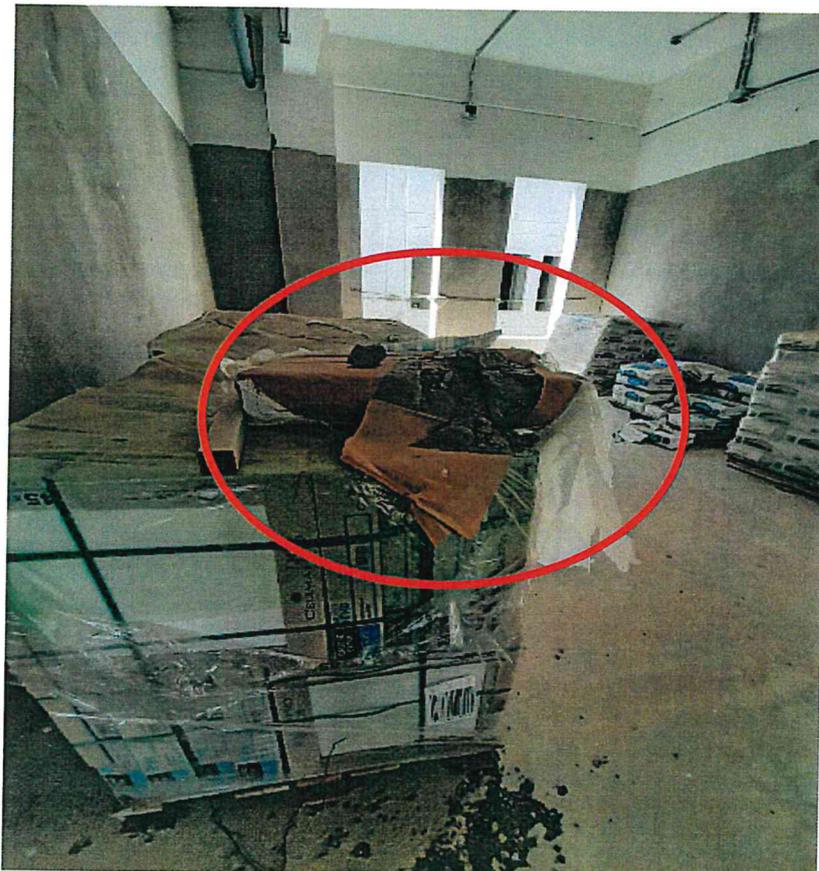
Registros Fotográficos n.ºs 24 y 25

Bolsas de porcelanato vencidas y sin protección, se observa algunas bolsas rotas.

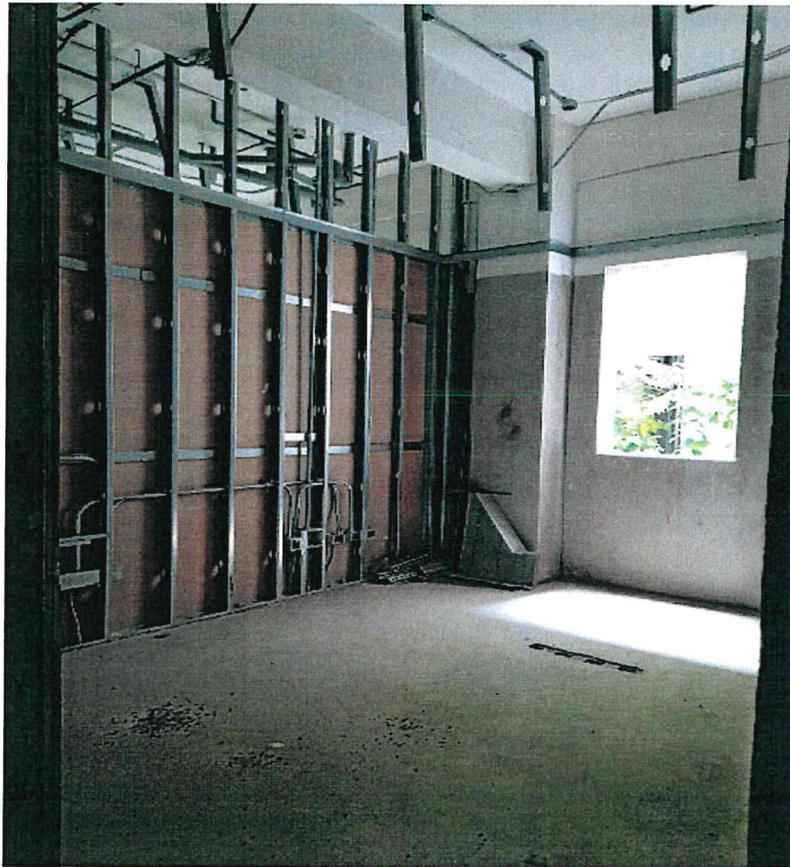
Registros Fotográficos n.ºs 47 y 48

Instalaciones eléctricas en muro de drywall inconclusas, a nivel de tubería.

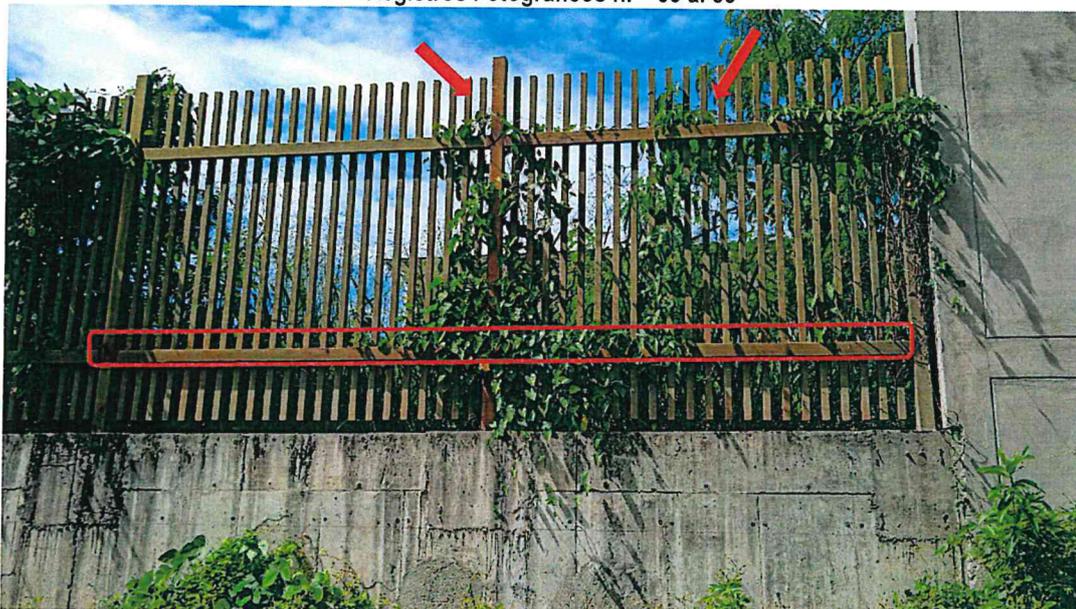
Registros Fotográficos n.ºs 53 al 55

Durante la visita a la obra del Hospital de Quillabamba, se observó que algunos paños de la reja del cerco perimétrico, así como las varillas de acero expuestas a la intemperie de los elementos estructurales inconclusos, se encuentran oxidadas según como se muestra en las tomas fotográficas siguientes:

Barras metálicas del cerco perimétrico con presencia de óxido.

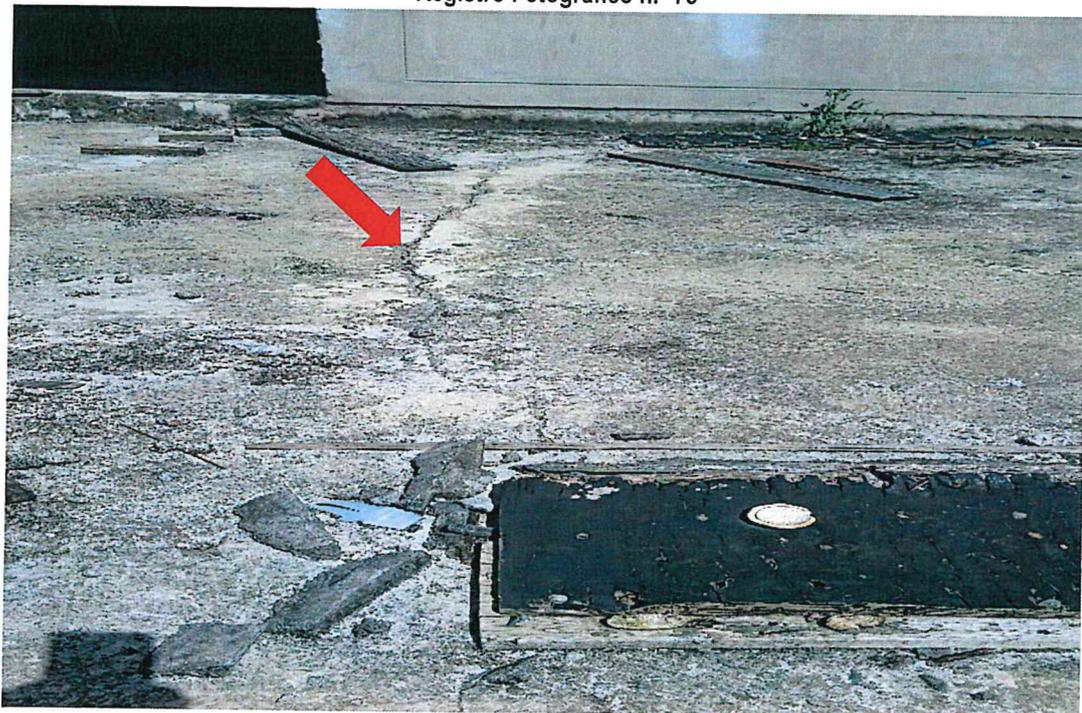
Registro Fotográfico n.º 75

También se verificó la existencia de unas fisuras en la superficie del techo del pabellón A.

Fisuras en el techo del Pabellón A.

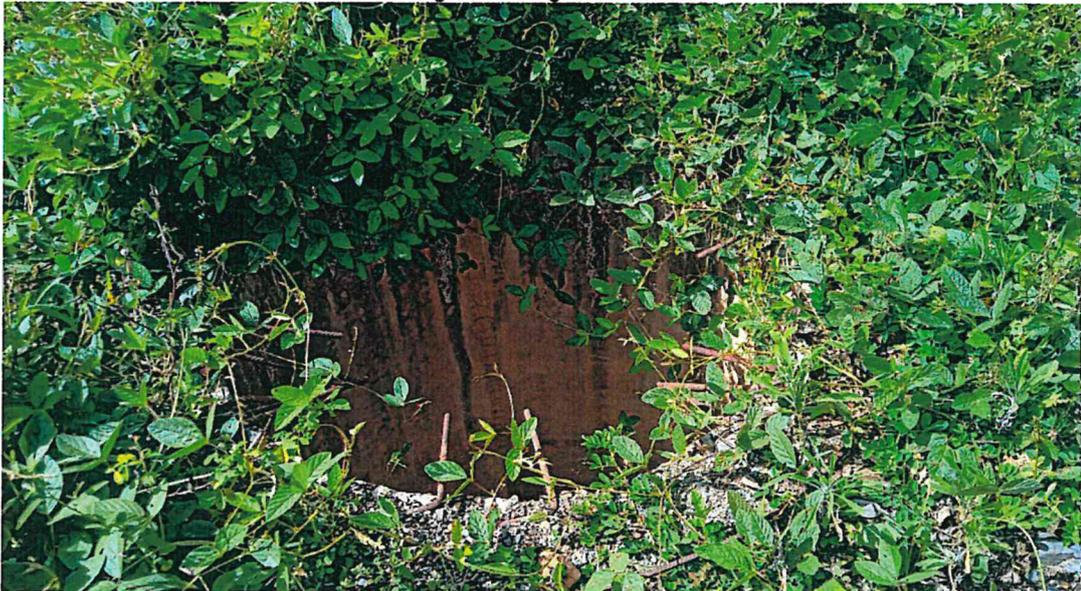
Registro Fotográfico n.º 78

Durante el recorrido de la visita a la obra, se identificó que existen cajas y pozos de concreto sin tapa que no permiten ser advertidas por la presencia de la alta y densa vegetación, y que la ausencia del cerco perimétrico en la parte posterior del hospital (salida al río) y el cerramiento inadecuado de las áreas de acceso a la obra, ponen en riesgo su seguridad de acuerdo con los registros fotográficos siguientes:

Buzon de concreto sin tapa.

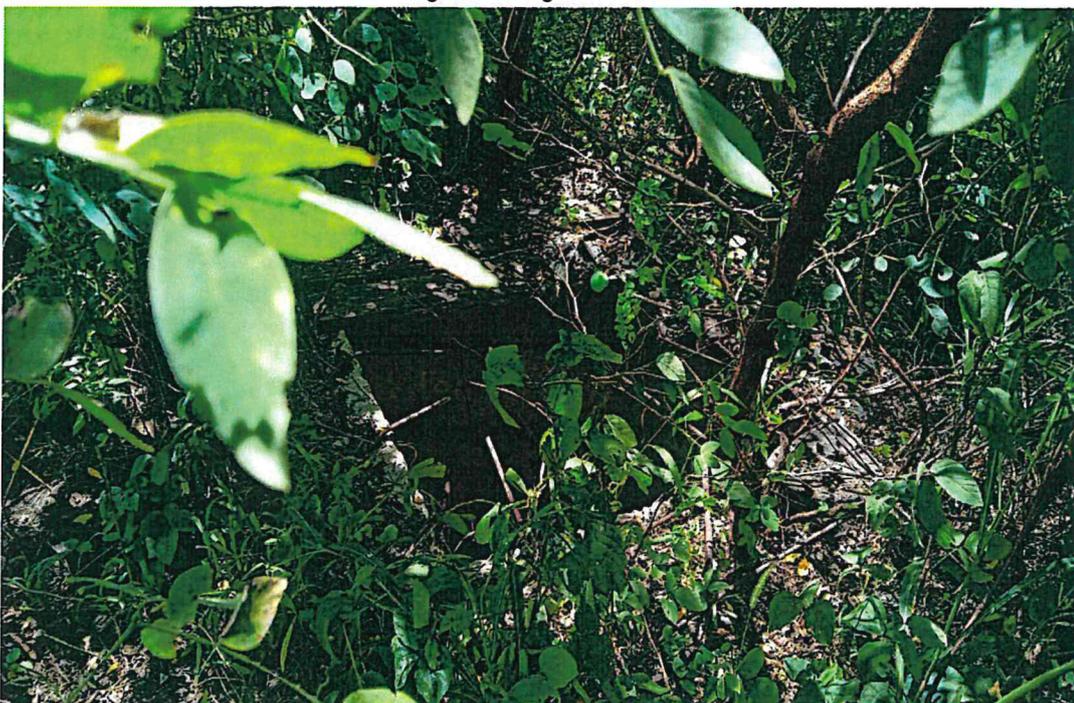
Registro Fotográfico n.º 79

Pozo de concreto sin tapa.
