**INFORME DE HITO DE CONTROL**  
**N° 003-2020-OCI/0450-SCC**

**EJECUCIÓN CONTRACTUAL DE LA OBRA  
“REHABILITACIÓN DE LA TRANSITABILIDAD DE LA  
AVENIDA GRAU, CALLE TEOBALDO BURNEO Y CALLE  
PAIMAS, PUENTE TONDOYA DE LA CIUDAD DE PAIMAS,  
DISTRITO DE PAIMAS, PROVINCIA DE AYABACA – PIURA-  
SEGUNDA ETAPA”**

**HITO DE CONTROL N° 1 – RECEPCIÓN DE OBRA**

**AYABACA, 11 DE AGOSTO DE 2020**

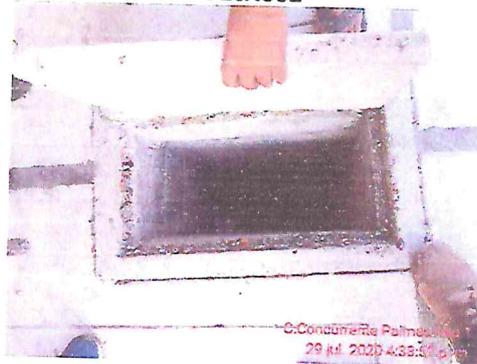
**IMAGEN N° 9**  
ENTRE LA PROGRESIVA 0+340 A 0+360 SE  
OBSERVA DESNIVEL ENTRE CASAS CONTIGUAS  
EN DONDE SE EJECUTO LAS VEREDAS

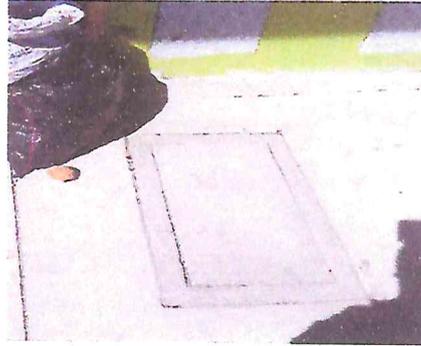
**IMAGEN N° 3**  
**TAPA DE CONCRETO DEL DESAGÜE CON FISURAS**

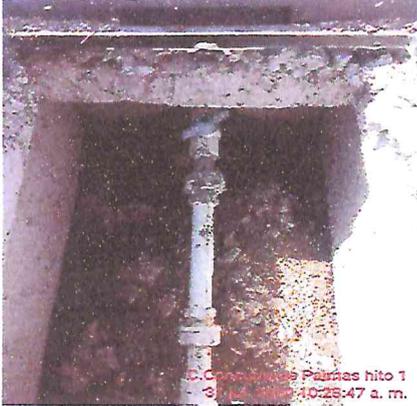
**IMAGEN N° 2**  
CAJA DE CONCRETO SIN TAPA DE PLÁSTICO DE LA  
CONEXIÓN DOMICILIARIA DE AGUA

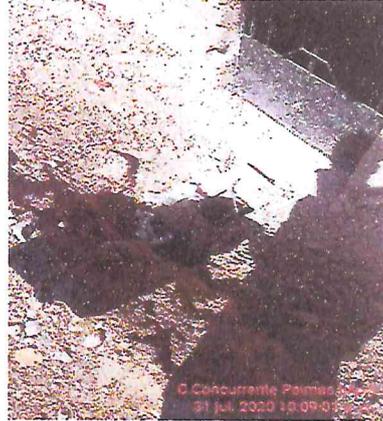
**IMAGEN N° 3**  
CAJA DE REGISTRO SIN TAPA DE CONCRETO DE  
CONEXIONES DE DESAGÜE.

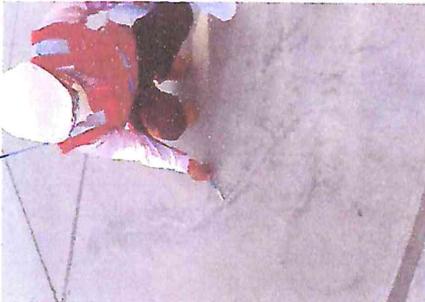
**IMAGEN N° 6**  
PISO DE CONCRETO CON FISURAS

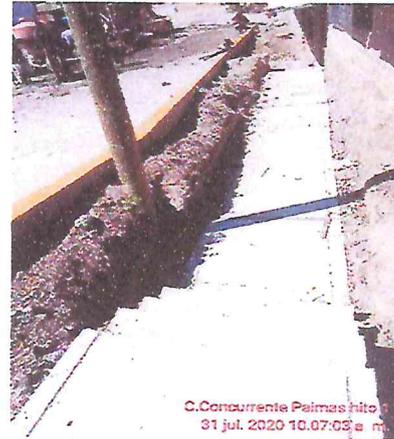
**IMAGEN N° 11**  
**REHABILITACIÓN DE LA PISTA DE CONCRETO**  
**ENCIMA DE VEREDA PEATONAL**

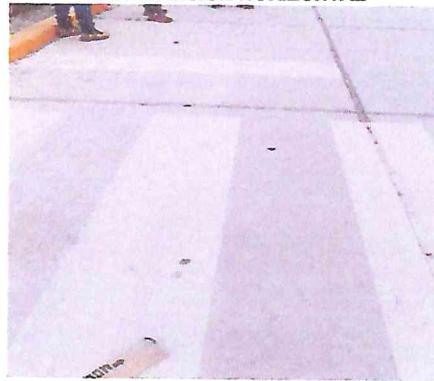
**IMAGEN N° 17**  
**NO SE OBSERVA EL PINTADO DE LA FECHA DE LA SEÑALIZACIÓN HORIZONTAL**
