**INFORME DE CONTROL CONCURRENTE
N° 001-2022-OCI/5323-SCC**

**CONTROL CONCURRENTE
MUNICIPALIDAD DISTRITAL CORONEL GREGORIO
ALBARRACÍN LANCHIPA
PROVINCIA Y DEPARTAMENTO DE TACNA**

“MANTENIMIENTO DE PARQUES”

TACNA, 2 DE MARZO DE 2022

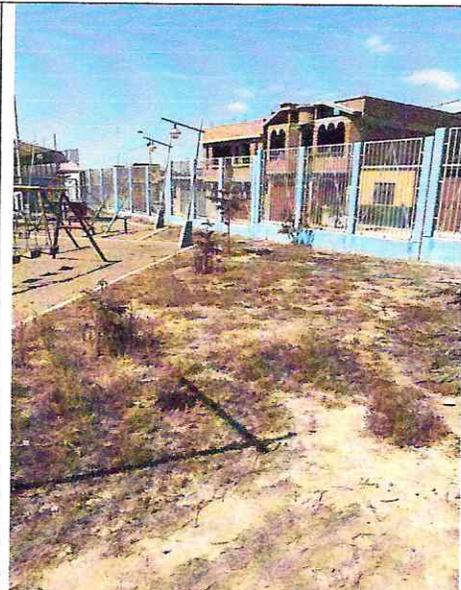
Imagen n° 10: En áreas verdes los arbustos y césped están secos.

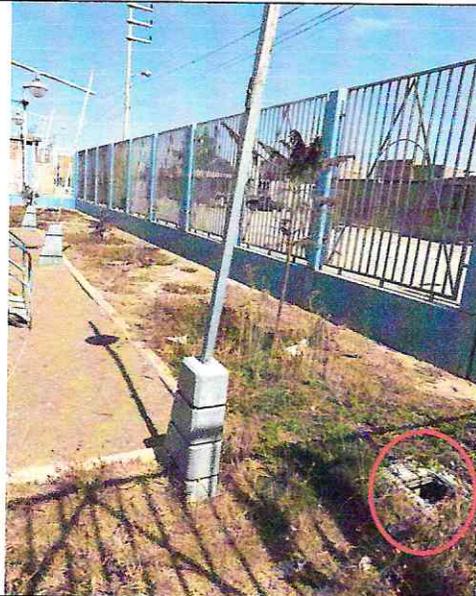
Imagen n° 11: Caja de concreto de agua sin tapa.

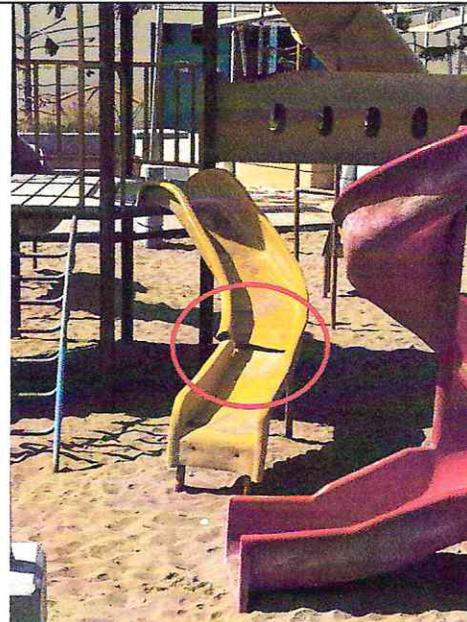
Imagen n° 14: Juego infantil roto.

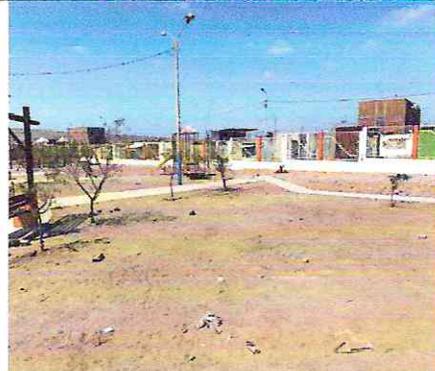
Imagen n° 18: Áreas verdes desérticas sin césped y arbustos secos.

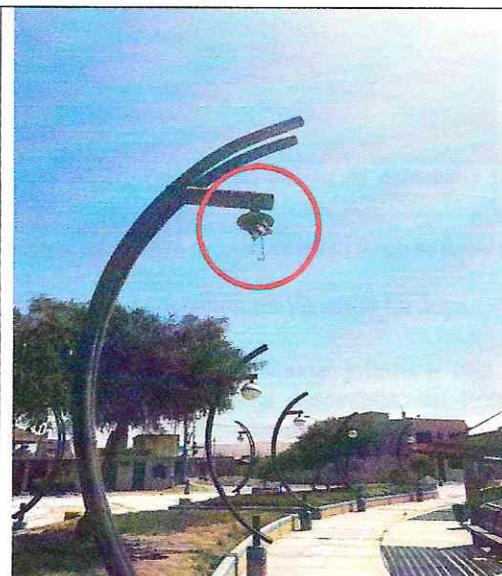
Imagen n° 23: Postes de luz sin farolas, con luminarias rotas.

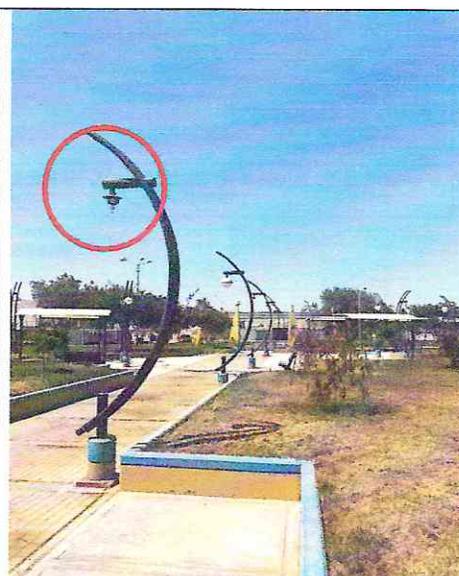
Imagen n° 24: Postes de luz sin farolas, con luminarias rotas.

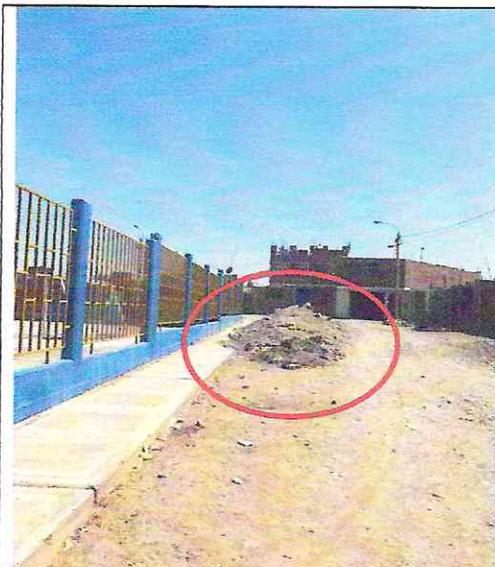
Imagen n° 29: Presencia de material de desmonte y basura.

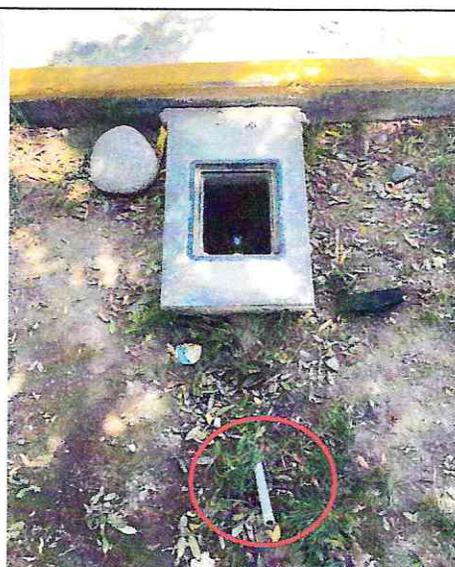
Imagen n° 30: Caja de concreto de agua sin tapa y con tubería expuesta.

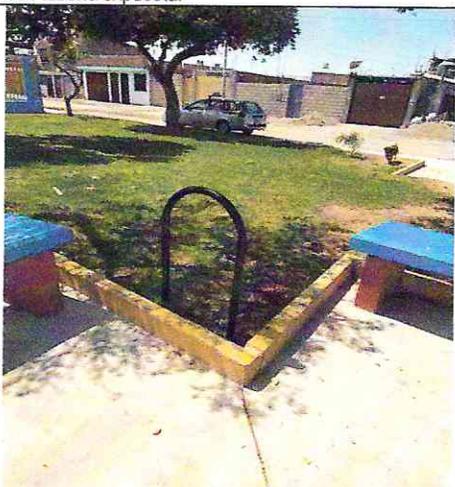
Imagen n° 32: Sin tacho de basura y jardineras despintadas.

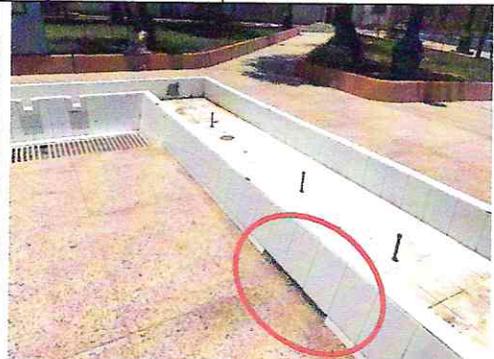
Imagen n° 41: Pileta ornamental con cerámico roto.

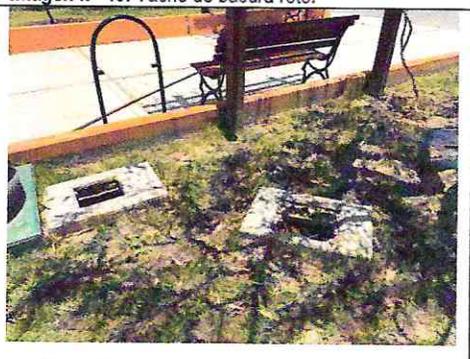
Imagen n° 42: Sin tacho de basura y cajas de concreto de agua sin tapa.

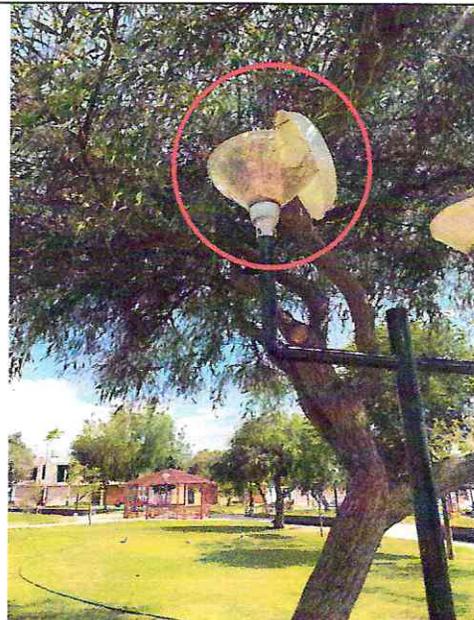
Imagen n° 48: Poste de luz con farola rota.

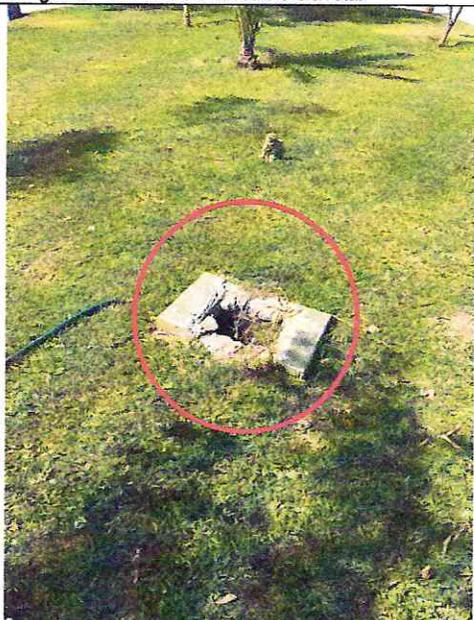
Imagen n° 50: Caja de concreto de agua en mal estado y sin tapa.

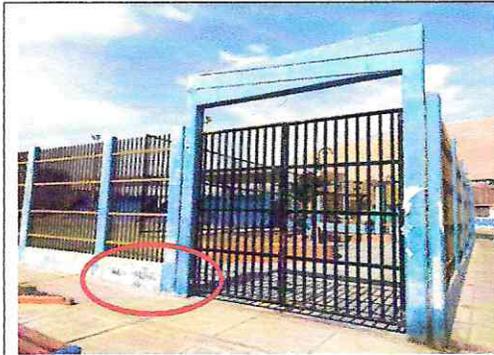
Imagen n° 61: Fachada y cerco perimétrico de la losa deportiva con pintas (grafitis) y despintada.

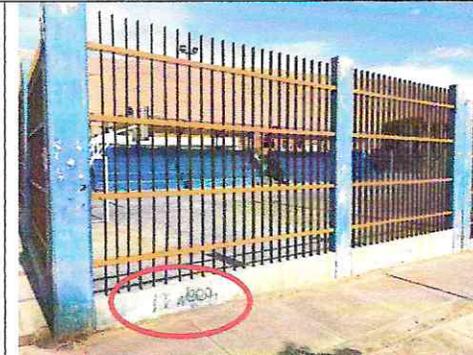
Imagen n° 62: Cerco perimétrico de la losa deportiva con pintas (grafitis) y despintado.

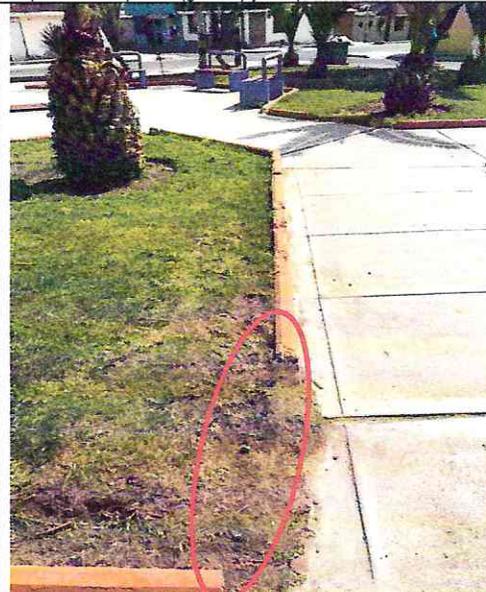
Imagen n° 63: Jardineras de concreto rotas.

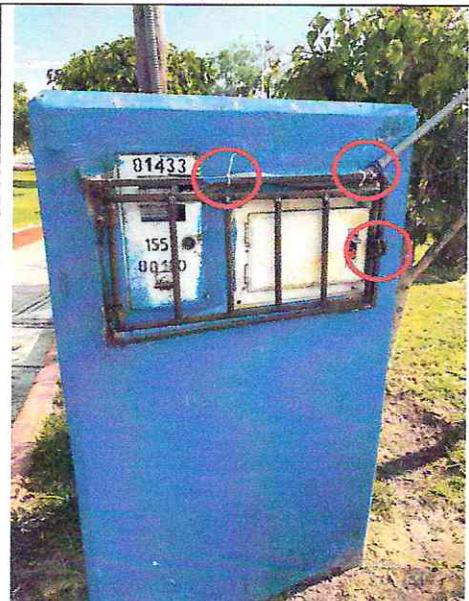
Imagen n° 66: Cable de ingreso al medidor de luz está sujetado por medio de cables y cintillos, la rejilla metálica del muro que contiene el medidor de luz no tiene candado.

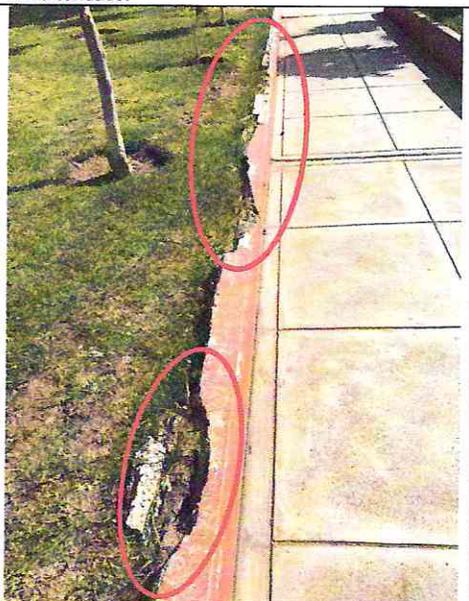
Imagen n° 68: Jardineras de concreto rotas y despintadas.

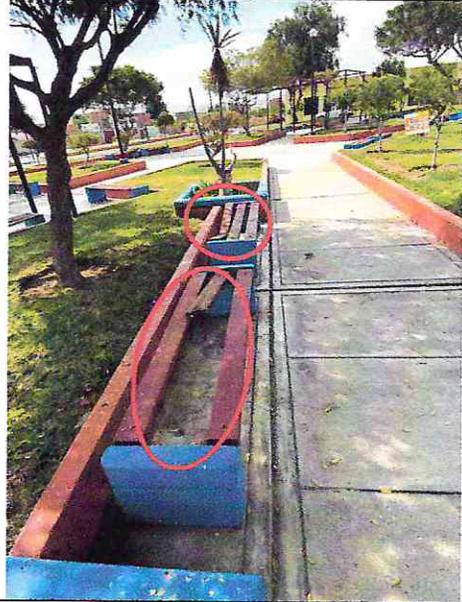
Imagen n° 70: Madera de bancas rotas.

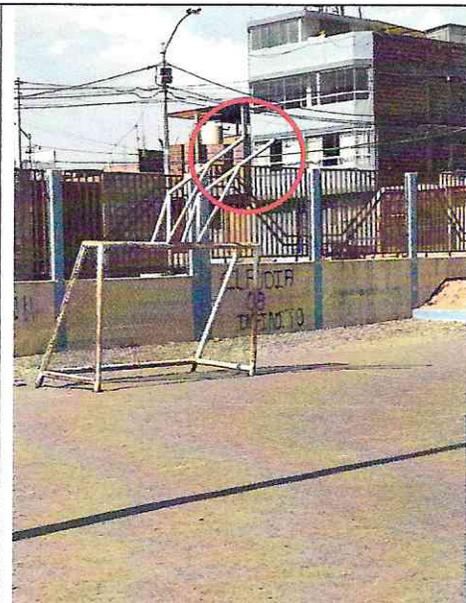
Imagen n° 74: Estructura deportiva múltiple oxidada, sin malla metálica y sin tablero de baloncesto.

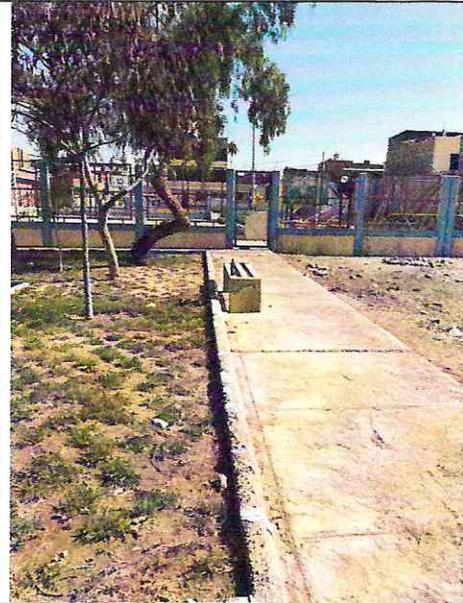
Imagen n° 81: Veredas de concreto en mal estado, jardineras de concreto y bancas despintadas.

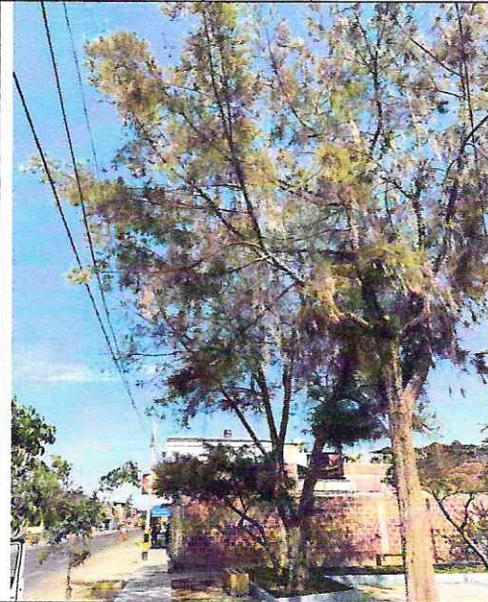
Imagen n° 82: Cables de telefonía y electricidad se encuentran sobre el árbol (necesita podar).

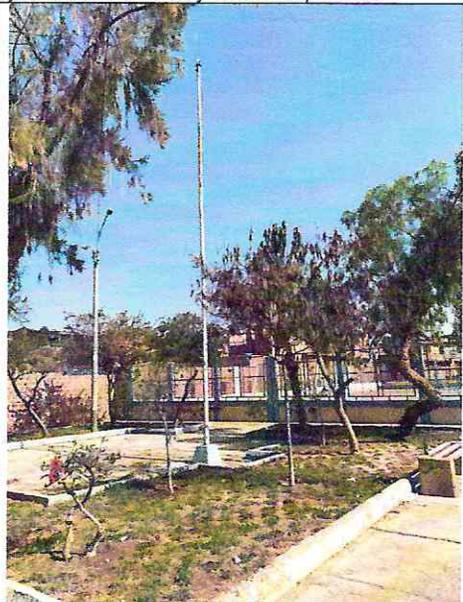
Imagen n° 83: Asta de la bandera se encuentra oxidado y despintado.

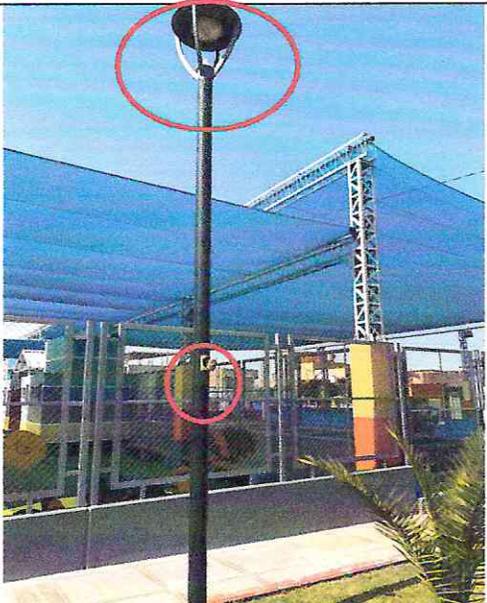
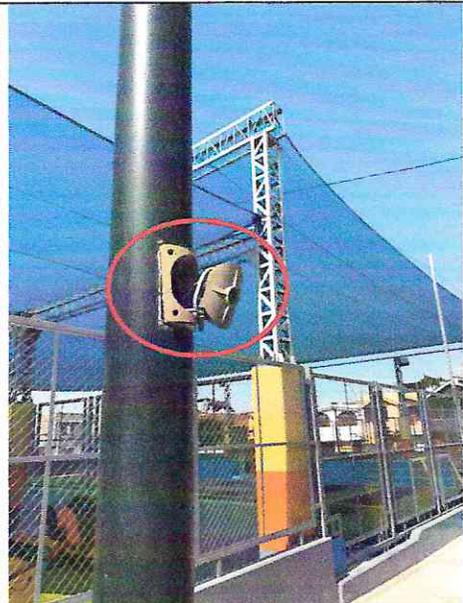
<p>Imagen n° 92: Poste de luz sin luminaria y sin tapa de registro.</p>	<p>Imagen n° 93: Poste de luz sin tapa de registro.</p>

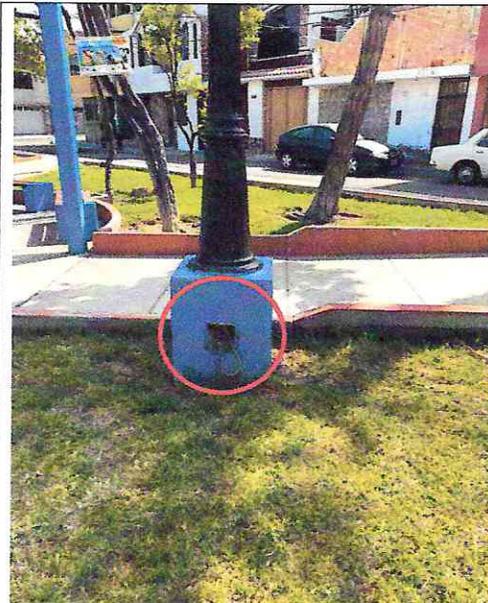
Imagen n° 96: Poste de luz sin tapas de registros con cables expuestos.

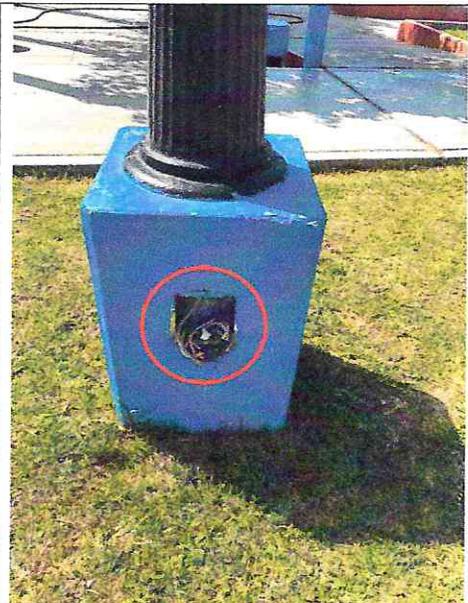
Imagen n° 97: Poste de luz sin tapas de registros con cables expuestos.

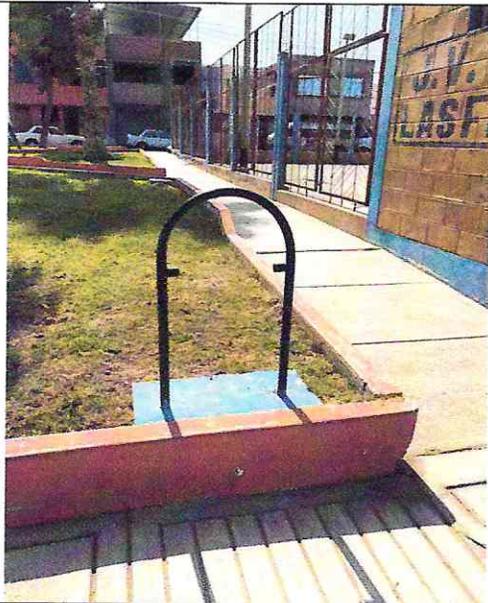
Imagen n° 98: Sin tacho de basura.

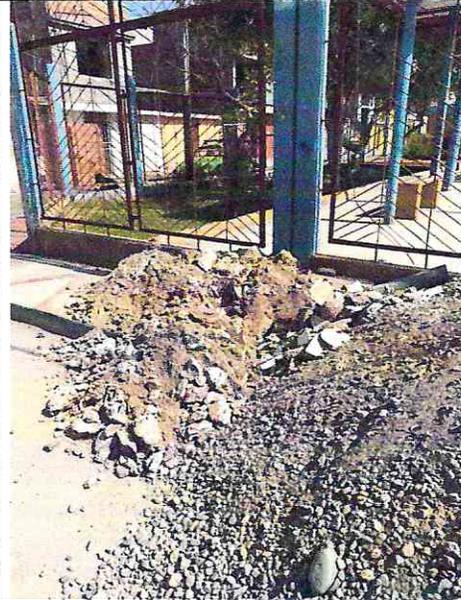
Imagen n° 105: Presencia de material de desmonte y basura.

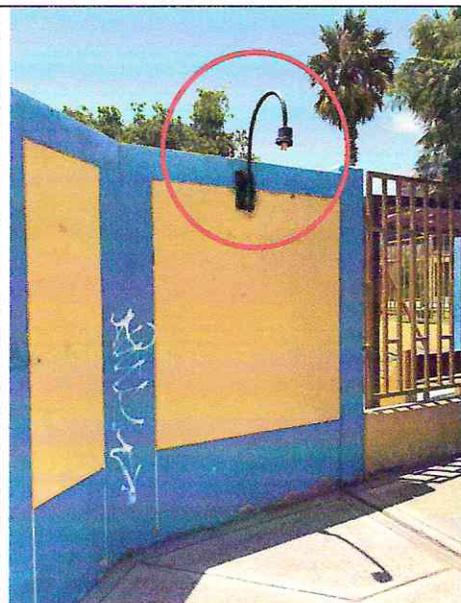
Imagen n° 107: Muros del cerco perimétrico sin luminarias y pintas en muro (grafiti).

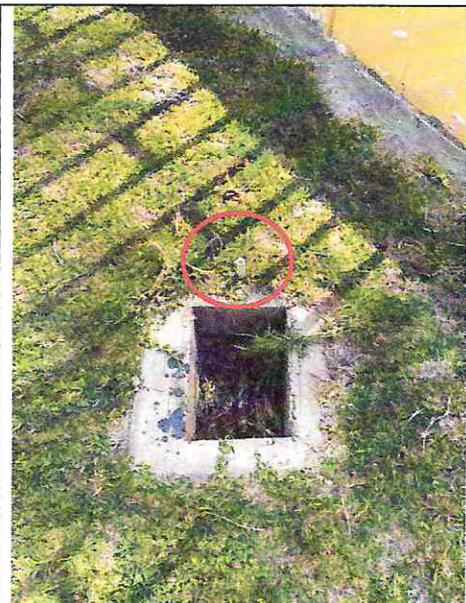
Imagen n° 109: Caja de concreto de agua sin tapa y con tubería expuesta.

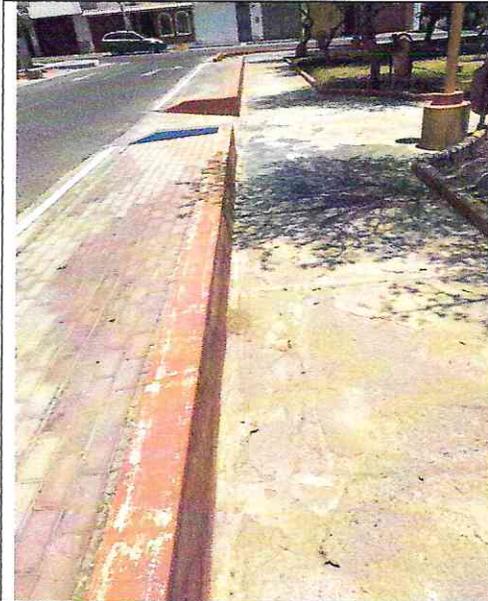
Imagen n° 112: Sardineles de concreto despintados y veredas de concreto con fisuras y desgaste

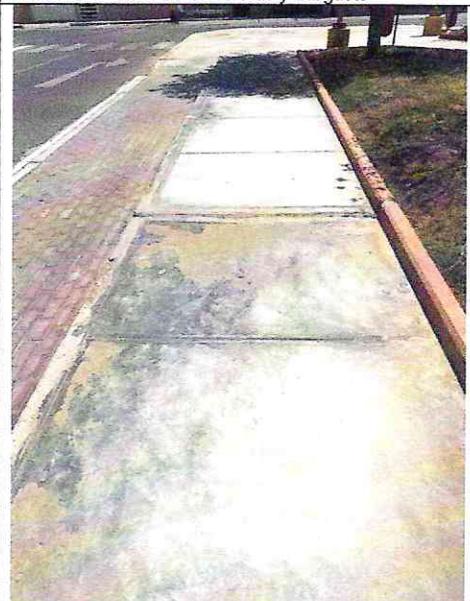
Imagen n° 115: Veredas de concreto con fisuras y desgaste.

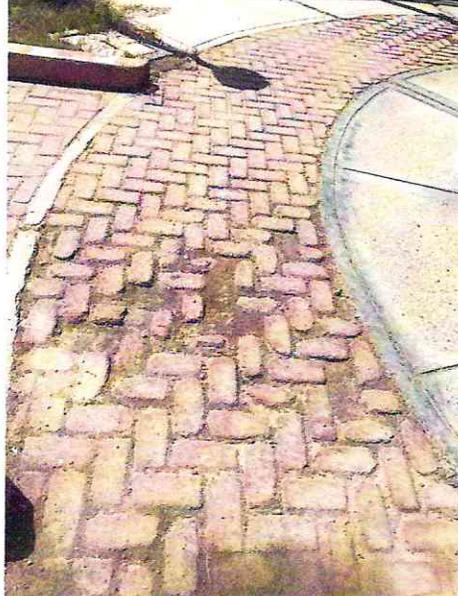
Imagen n° 122: Adoquines de concreto coloreados de caminarias rotos y desgastados.

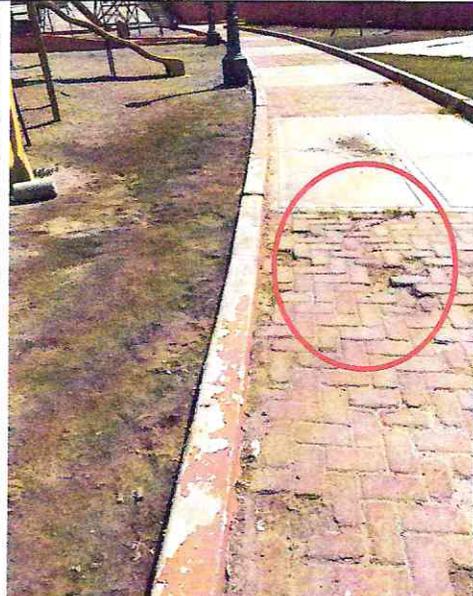
Imagen n° 123: Adoquines de concreto coloreados de caminarias rotos y desgastados.

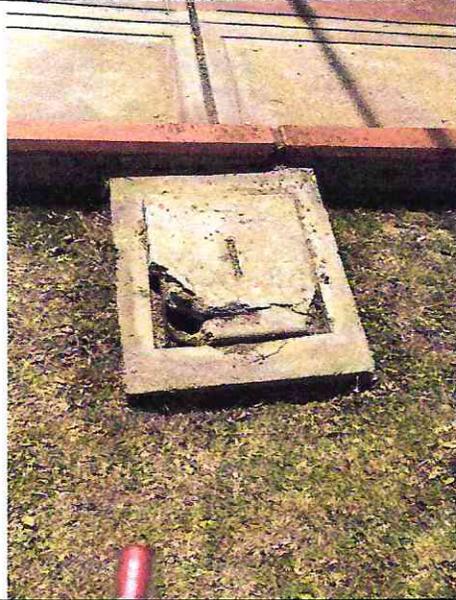
Imagen n° 124: Caja de concreto de agua con la tapa rota.

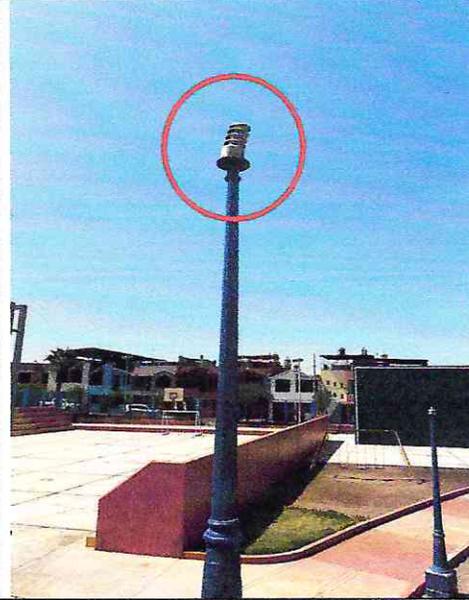
Imagen n° 125: Poste de luz sin farola y luminaria rota.

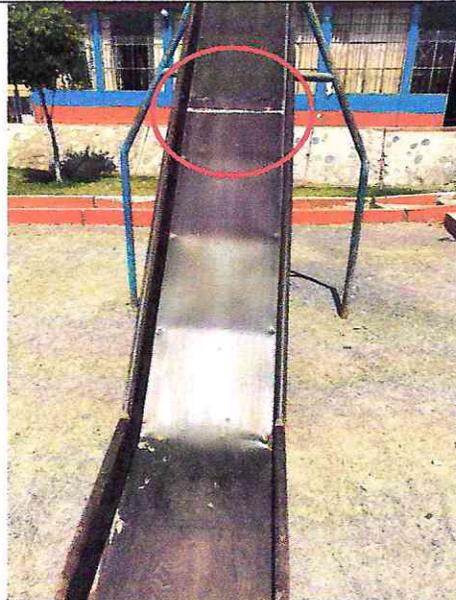
Imagen n° 126: Juegos infantiles rotos y oxidados.

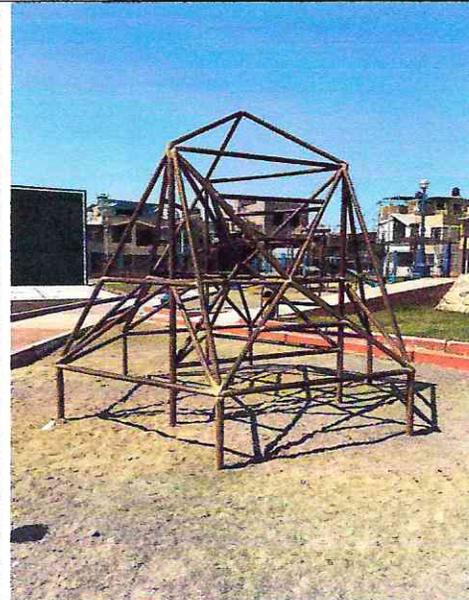
Imagen n° 127: Juegos infantiles rotos y oxidados.

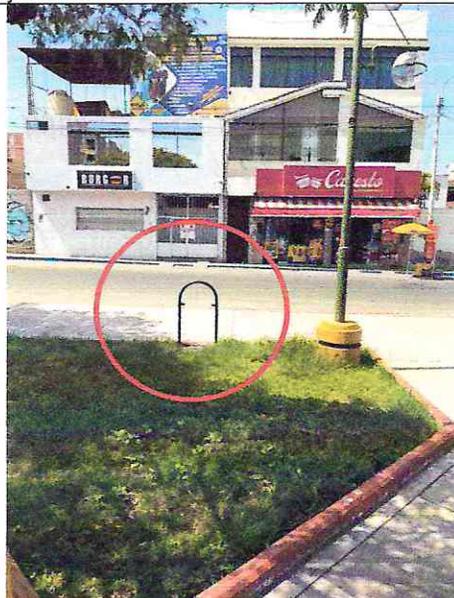
<p>Imagen n° 132: Jardineras de concreto despintadas.</p>	<p>Imagen n° 133: Sin tacho de basura y jardineras de concreto despintadas..</p>

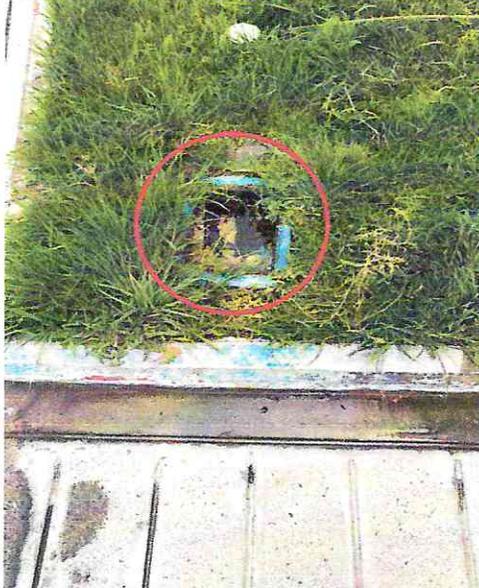
<p>Imagen n° 134: Caja de concreto de agua en mal estado y sin tapa.</p>	<p>Imagen n° 135: Pintas en monumento (grafiti).</p>

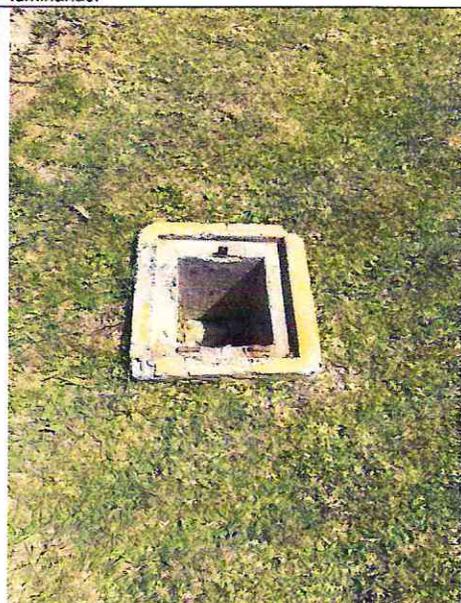
Imagen n° 139: Caja de concreto sin tapa.

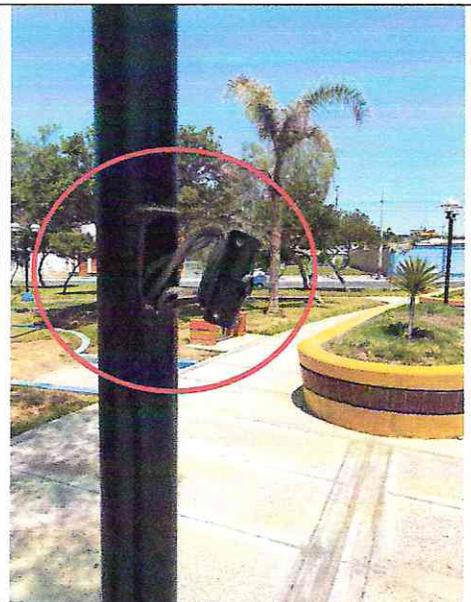
Imagen n° 146: Poste de luz sin tapa de caja de registro, con cables expuestos.

Imagen n° 147: Poste de luz sin tapa de caja de registro, con cables expuestos.

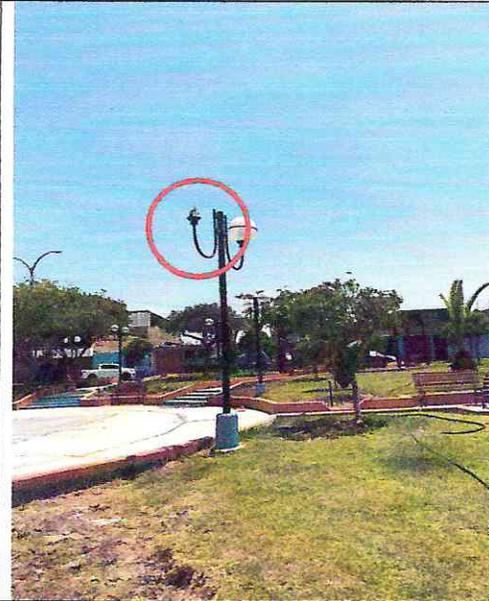
Imagen n° 156: Poste de luz sin farola y sin luminaria.

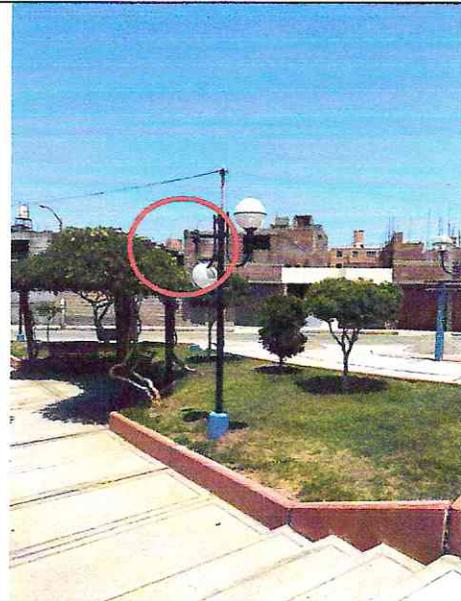
Imagen n° 157: Poste de luz sin farola y sin luminaria.

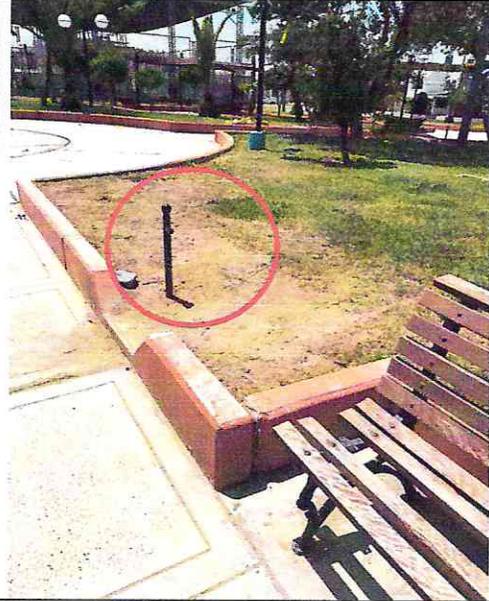
Imagen n° 158: Estructuras de metal sin tacho de basura y jardineras de concreto despintadas.

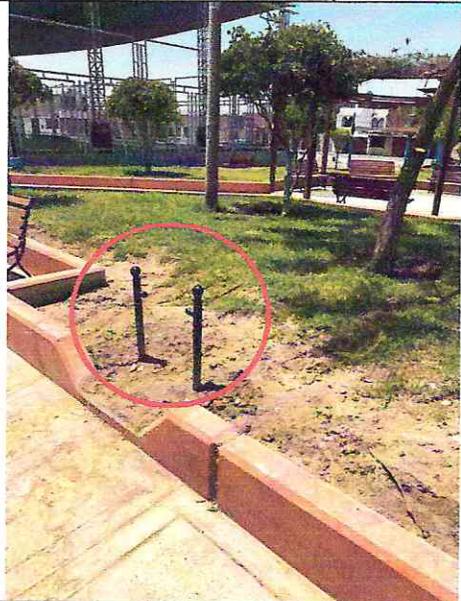
Imagen n° 159: Estructuras de metal sin tacho de basura y jardineras de concreto despintadas.

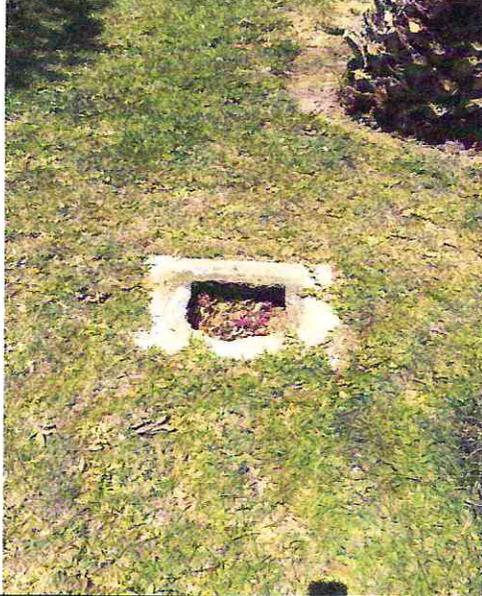
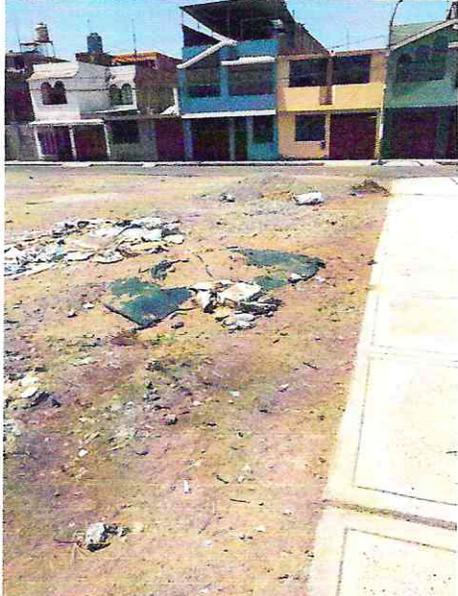
<p>Imagen n° 160: Caja de concreto de agua sin tapa.</p>	<p>Imagen n° 161: Presencia de material de desmonte y basura.</p>

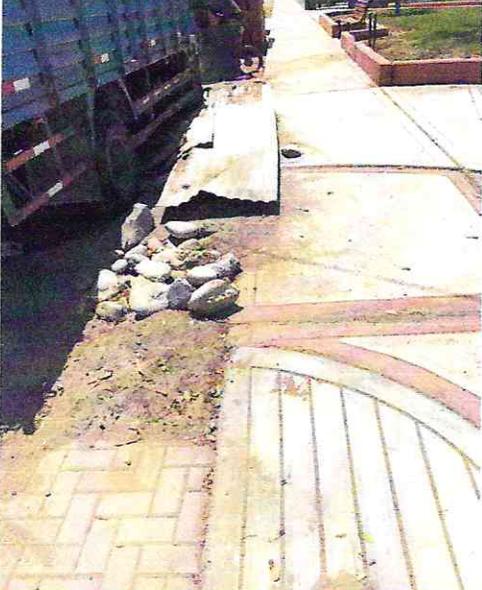
<p>Imagen n° 162: Presencia de material de desmonte y basura.</p>	<p>Imagen n° 163: Parque de la Junta Vecinal 11 de Agosto.</p>

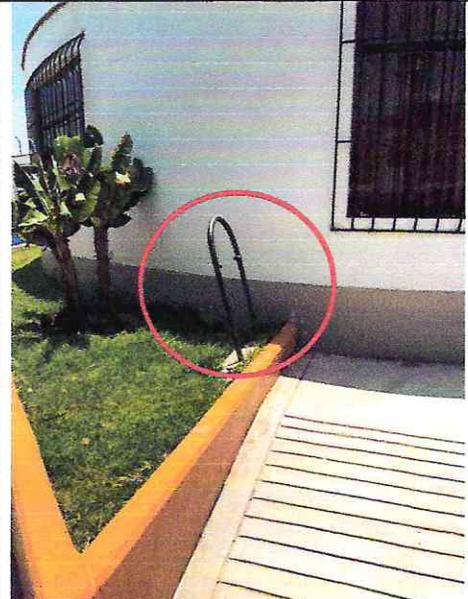
Imagen n° 173: Sin tacho de basura.

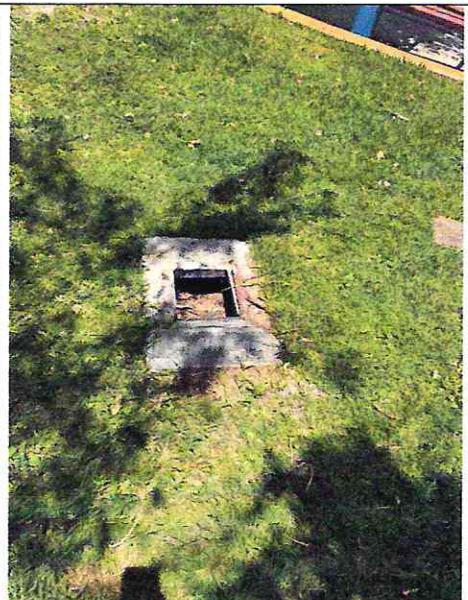
Imagen n° 175: Caja de concreto de agua sin tapa.

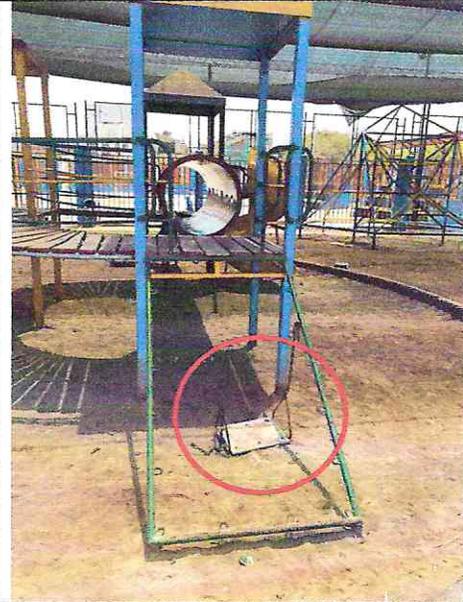
Imagen n° 177: Juegos infantiles rotos y oxidados.

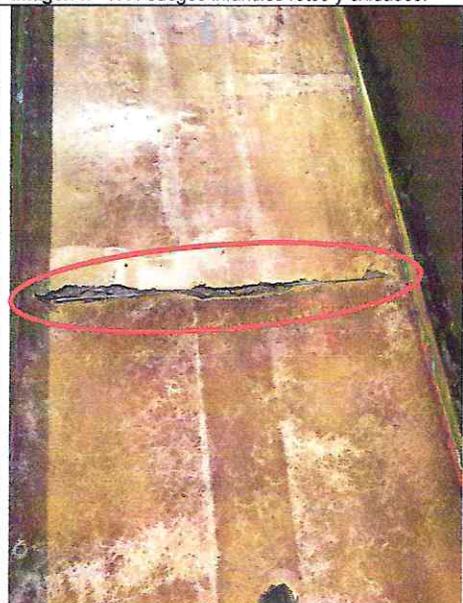
Imagen n° 179: Juegos infantiles rotos y oxidados (bordes filosos).

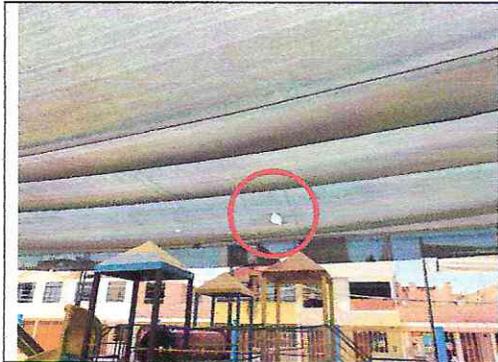
<p>Imagen n° 180: Cobertura con malla Raschell rota.</p>	<p>Imagen n° 181: Cobertura con malla Raschell rota.</p>

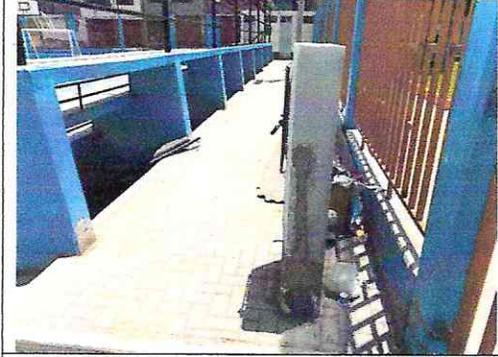
<p>Imagen n° 182: Presencia de basura.</p>	<p>Imagen n° 183: Cobertura liviana en graderías de losa deportiva rota.</p>

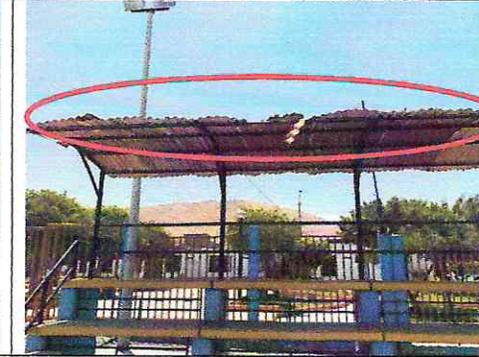
base de concreto rota con riesgo de caer y afectar la vida o salud de los usuarios y/o transeúntes; estructuras de metal sin tachos de basura, caja de concreto de agua sin tapa, pintas en muros de cerco perimétrico (grafiti), juegos infantiles rotos y oxidados los cuales pueden ocasionar daños a los niños que lo utilizan; cobertura con malla Raschell rota, presencia de basura y sin cobertura liviana en graderías de losa deportiva y algunas rotas.
