INFORME DE HITO DE CONTROL
N° 3807-2022-CG/GRAY-SCC

**“MEJORAMIENTO Y CREACIÓN DEL SISTEMA DRENAJE
PLUVIAL DE LA AV. CARMEN ALTO, AV. PERÚ Y JR.
CANGALLO, DISTRITO DE CARMEN ALTO - HUAMANGA -
AYACUCHO”**

HITO DE CONTROL N° 04 – CULMINACIÓN DE LA OBRA

**PERÍODO DE EVALUACIÓN DEL HITO DE CONTROL:
DEL 7 AL 13 DE JUNIO DE 2022**

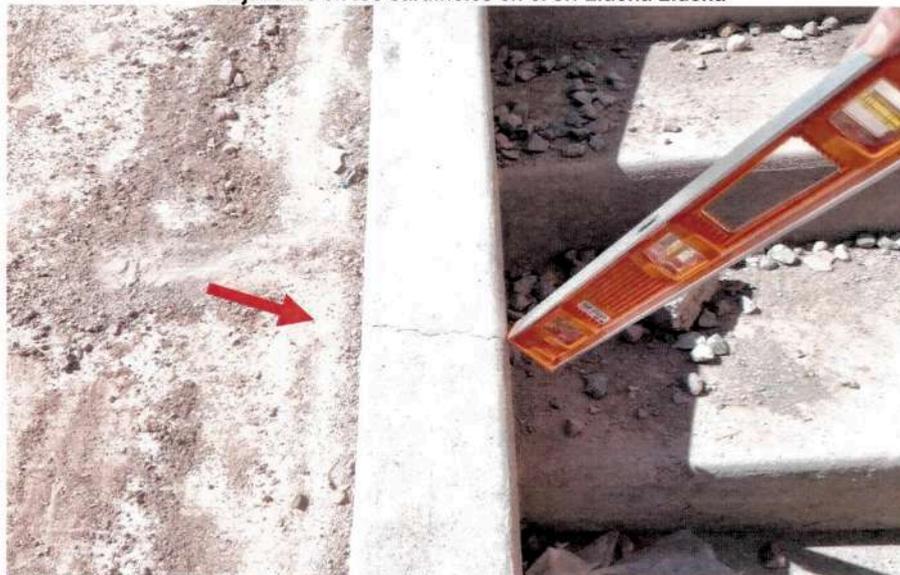
- ✓ En el Jr. Llucha Llucha la no continuidad de las juntas asfálticas entre el pavimento y sardinel, los mismos que ya ha provocado fisuras y rajaduras en los sardineles, así como huecos en el concreto de las graderías, conforme se muestra en las imágenes siguientes:

Imagen n.º 9
Rajaduras en los sardineles en el Jr. Llucha Llucha

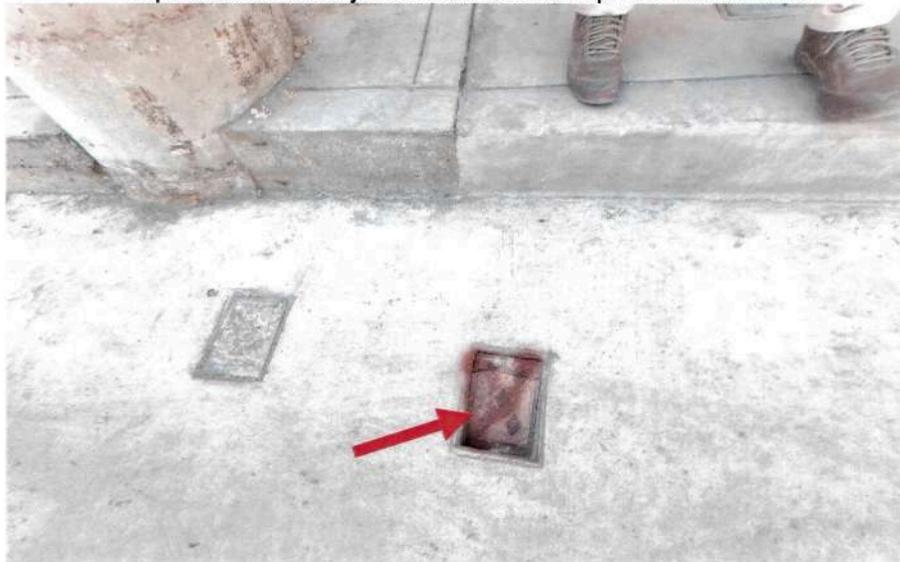
- ✓ En la Av. Perú, se advierte una tapa metálica de la caja de válvula de control que se encuentra rota, la misma que amerita su cambio y/o reposición, conforme se muestra en la imagen siguiente:

Imagen n.º 12
Tapa metálica de la caja de válvula de control que se encuentra rota

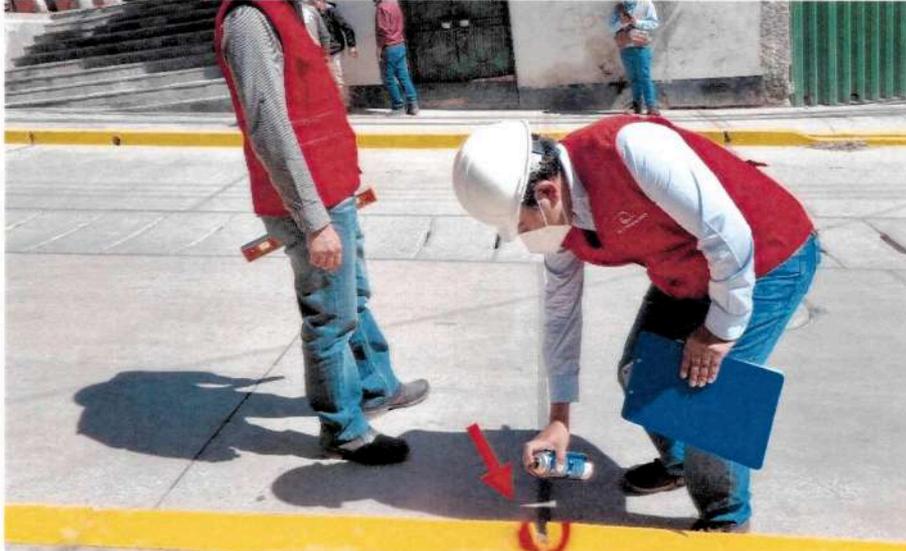
- ✓ En varios sectores de toda la ejecución de la Obra, se advierte que las juntas asfálticas se vienen desprendiendo del pavimento, veredas y sardineles; asimismo, la ubicación de las juntas no presenta un adecuado alineamiento, generándose curvas, conforme se muestra en las imágenes siguientes:

Imagen n.° 17
Juntas asfálticas que se vienen desprendiendo de los sardineles

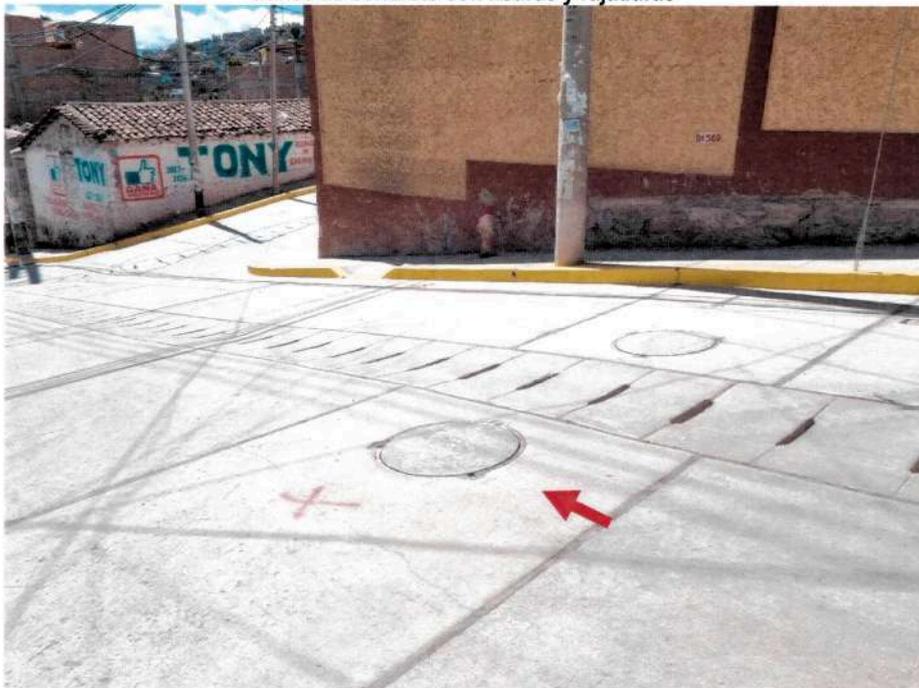
- ✓ En varios sectores de toda la ejecución de la Obra, se advirtió que existen paños de concreto de la pavimentación, que presentan fisuras y rajaduras, los mismos que ameritan su corrección y de ser el caso su reposición, tal como se muestra en las siguientes imágenes:

Imagen n.º 37
Paños de concreto con fisuras y rajaduras

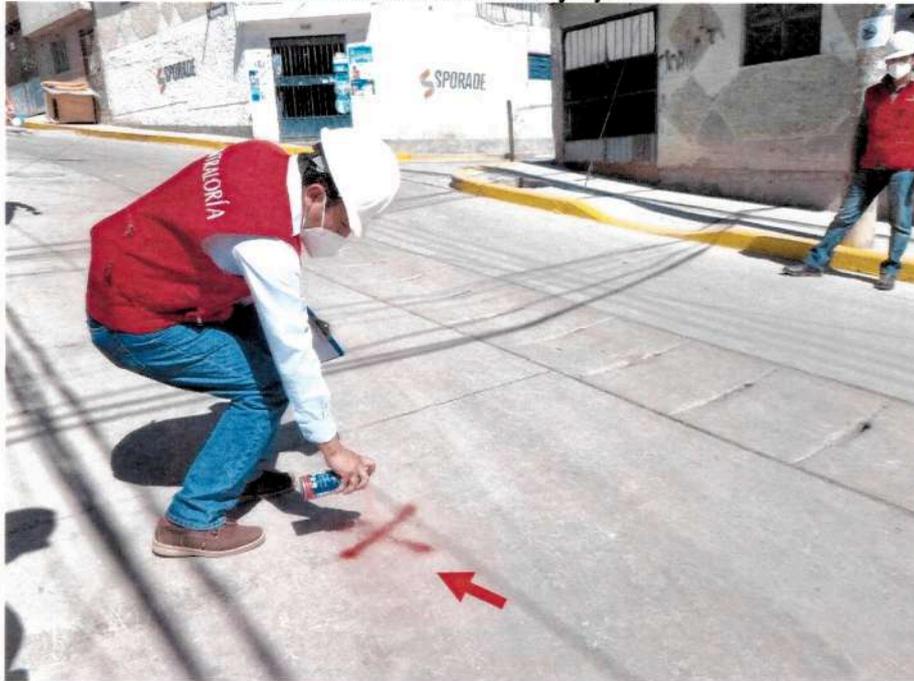
Imagen n.º 39
Paños de concreto con fisuras y rajaduras

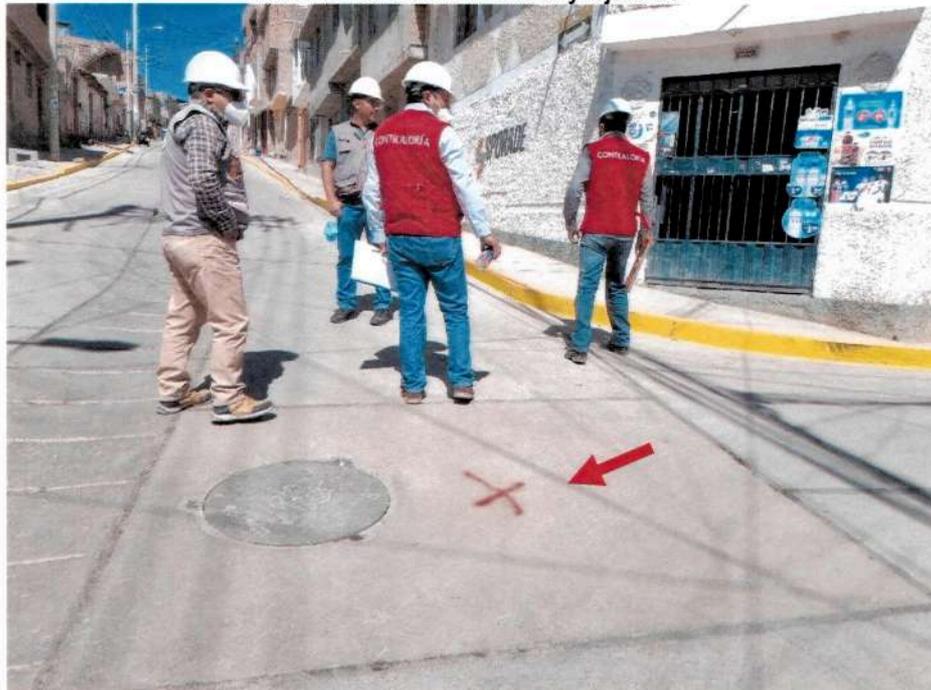
Imagen n.º 40
Paños de concreto con fisuras y rajaduras

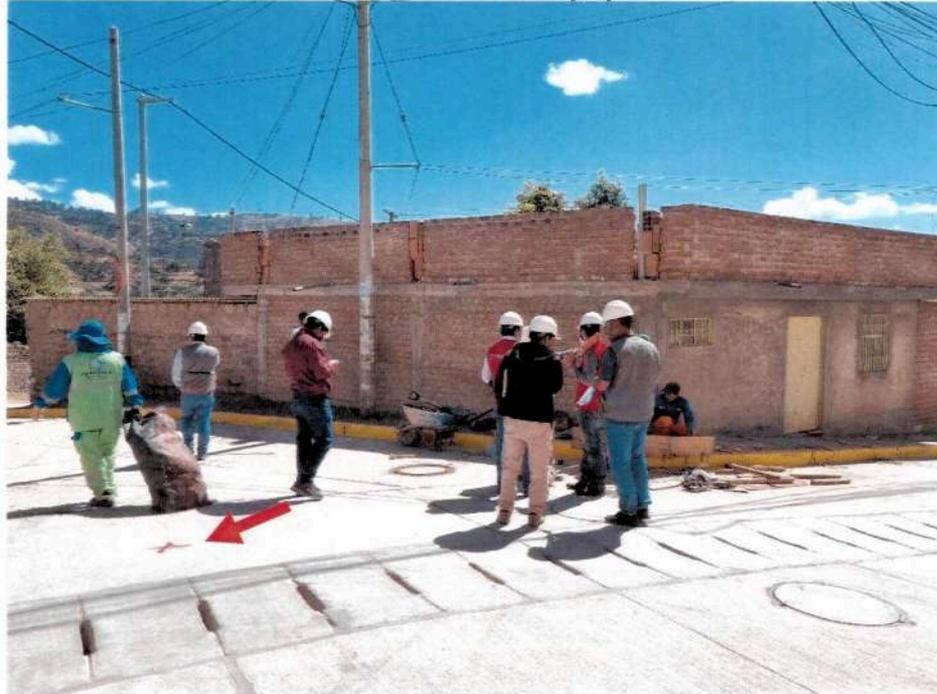
Imagen n.º 41
Paños de concreto con fisuras y rajaduras

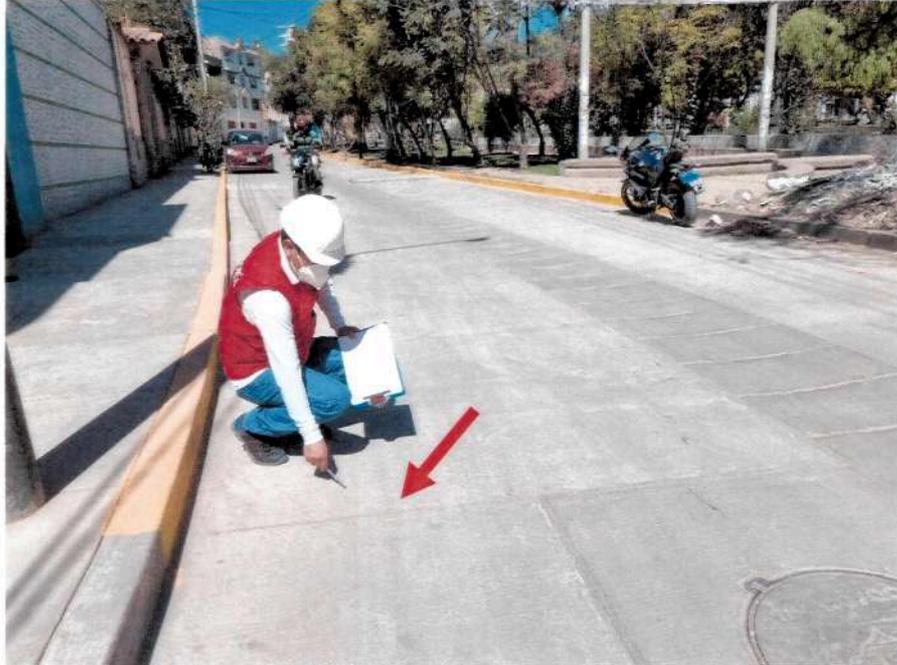
Imagen n.º 45
Paños de concreto con fisuras y rajaduras

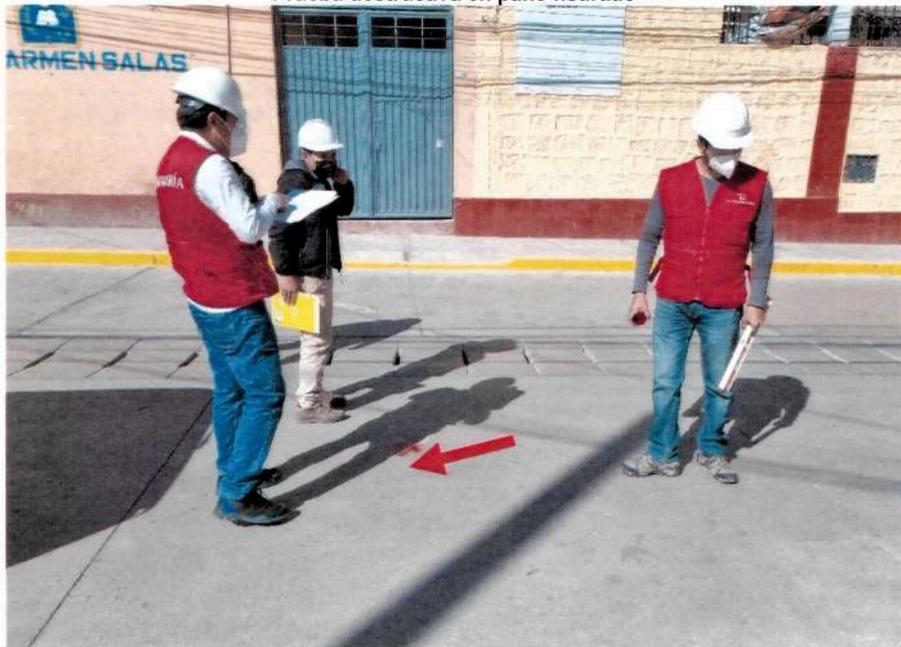
- ✓ Se advierte, que en el Km 0+055 de la Av. Mariscal Cáceres que se ha realizado una prueba destructiva a un paño de concreto fisurado, tal como se muestra en la siguiente imagen:

Imagen n.º 46
Prueba destructiva en paño fisurado

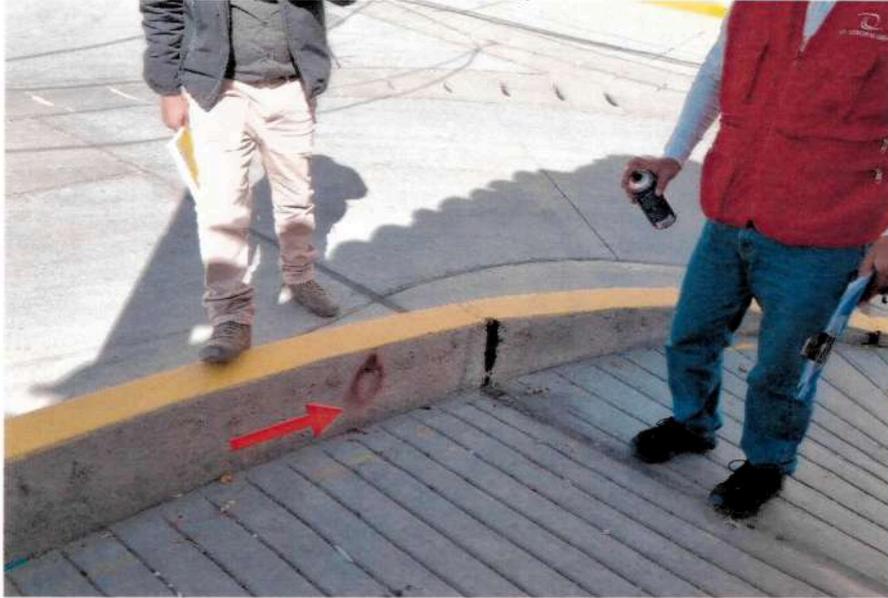
- ✓ Se advierte, en varios sectores de toda la ejecución de la Obra, que no se ha realizado el corte de los alambres, así como del solaqueo como parte del acabado final de los sardineles y muros de contención ubicado entre la Av. Mariscal Cáceres y el Jr. Tahuantinsuyo, tal como se observa en las siguientes imágenes:

Imagen n.º 47
Alambre sin cortar, sin solaqueo en sardineles

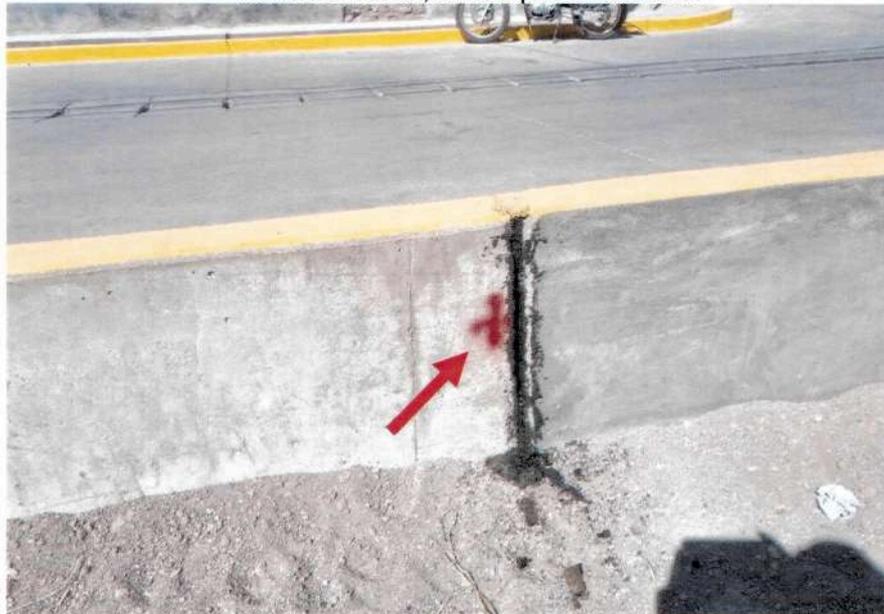
Imagen n.º 48
Alambre sin cortar, sin solaqueo en sardineles

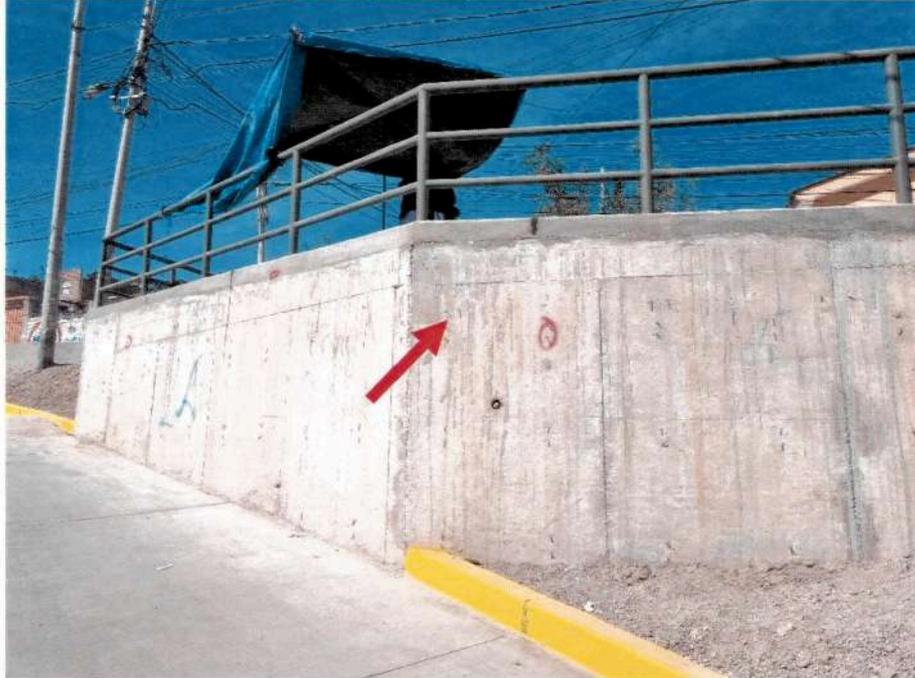
Imagen n.° 49
Alambre sin cortar, sin solaqueo en muros de contención

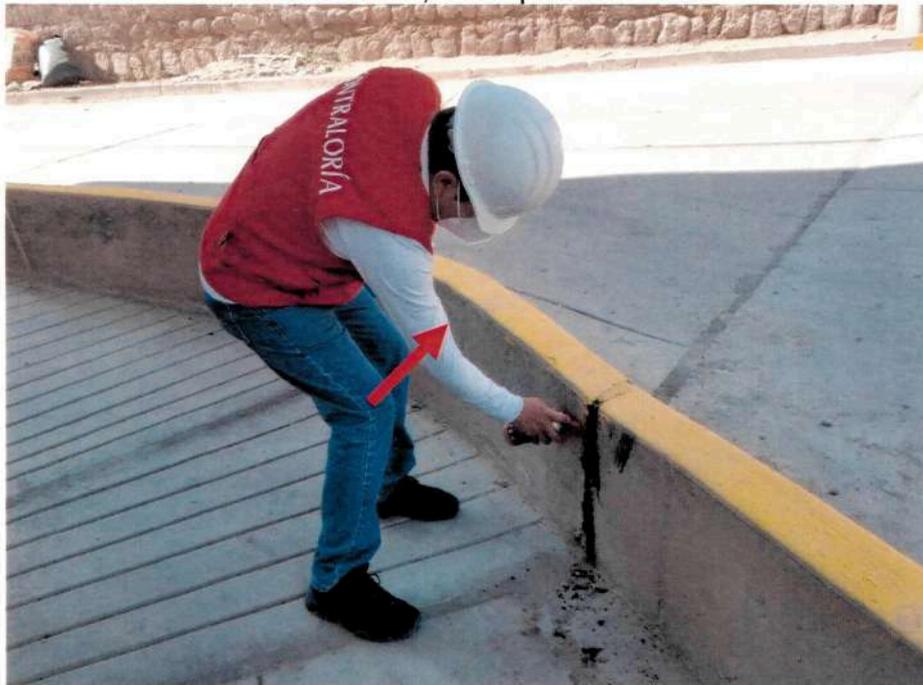
Imagen n.° 50
Alambre sin cortar, sin solaqueo en sardineles

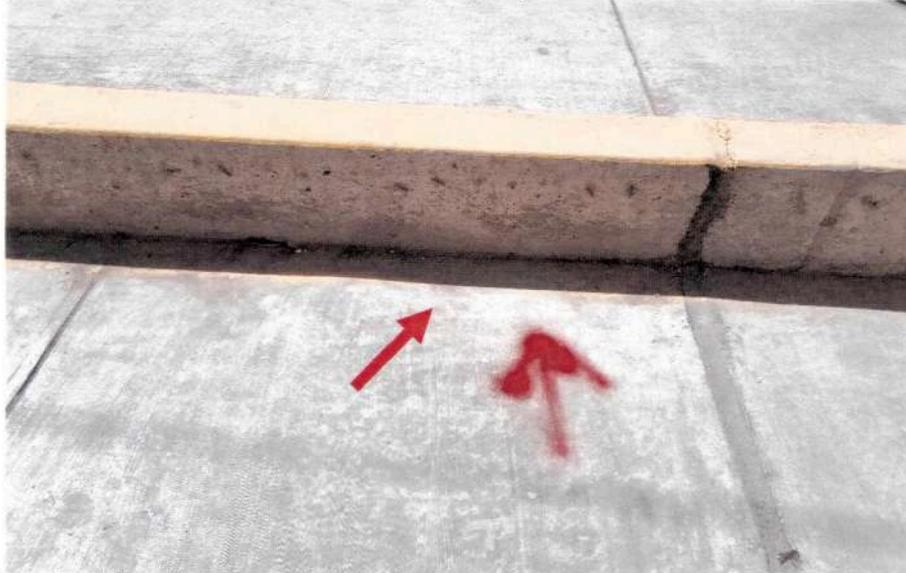
Imagen n.º 51
Alambre sin cortar, sin solaqueo en sardineles

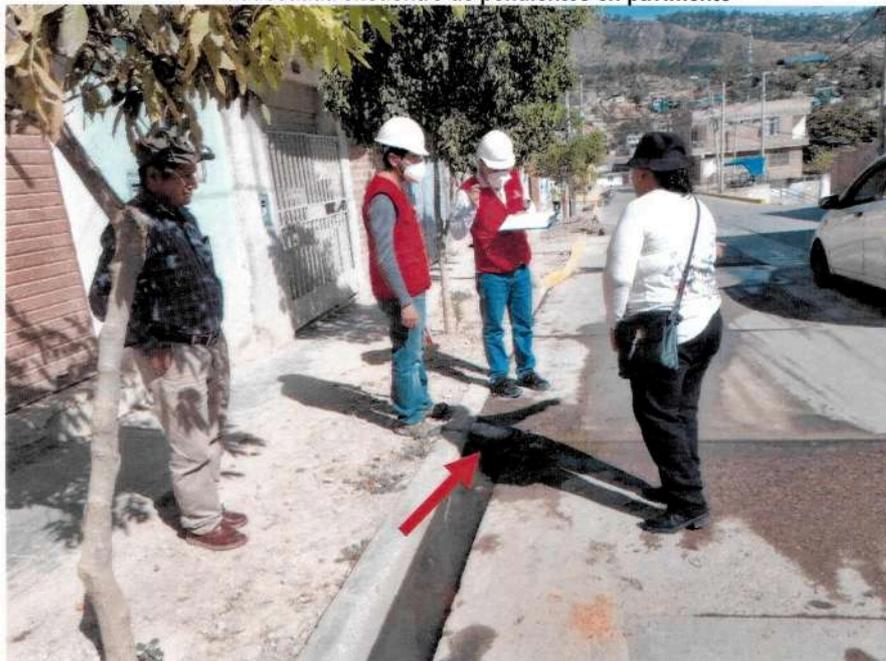
- ✓ Se advirtió que, en la Av. Mariscal Cáceres, no se realizó una adecuada ejecución del pavimento con el canal de drenaje existente, el mismo que presenta un desnivel en la unión de ambos, generando que las aguas pluviales se empocen y se genere un foco infeccioso con malos olores, tal como se observa en las siguientes imágenes:

Imagen n.º 52
Inadecuada encuentro de pendientes en pavimento

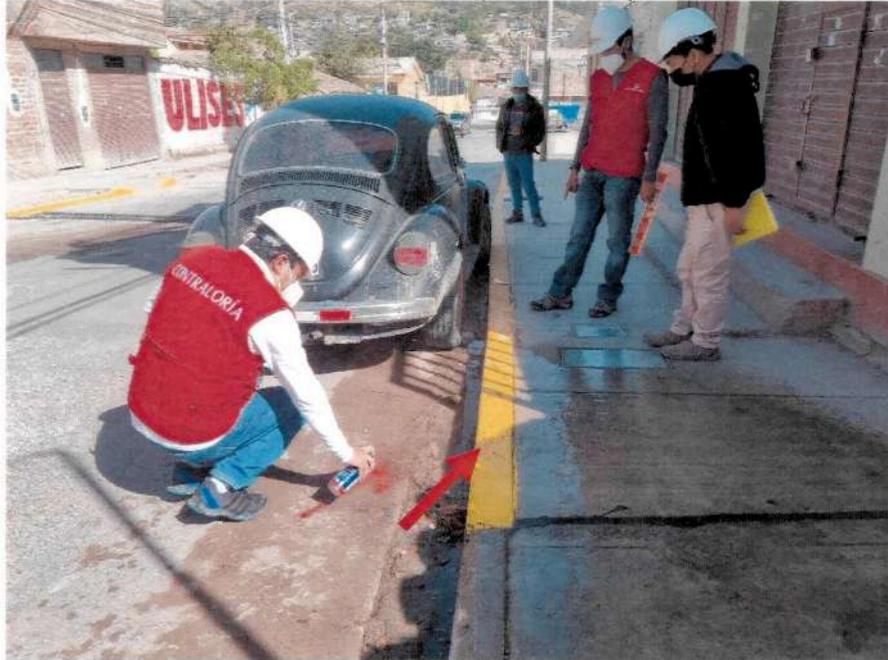
Imagen n.º 53
Inadecuada encuentro de pendientes en pavimento

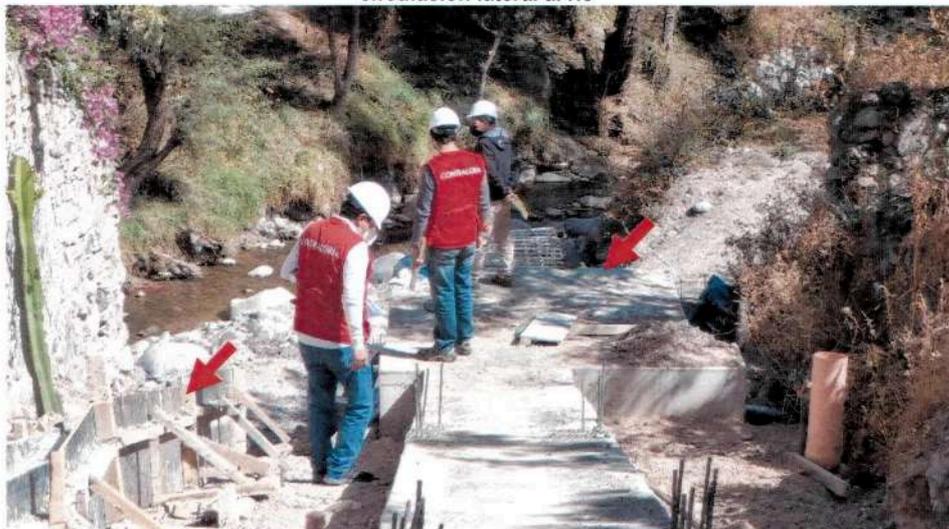
- ✓ Se advierte que, en el Pasaje Lucanas, se ha dejado un sardinel sin desencofrar, asimismo, corregir la vereda preexistente, falta juntas asfálticas, falta eliminar el desmante que viene causando malestar a los vecinos, falta realizar las medidas de seguridad y señalización, en vista que se tienen aceros expuestos, corregir el alineamiento de veredas, tal como se observa en las siguientes imágenes:

Imagen n.º 54
Se advierte sardinel encofrado, falta la nivelación de la caja de entrega con la vía de circulación lateral al río

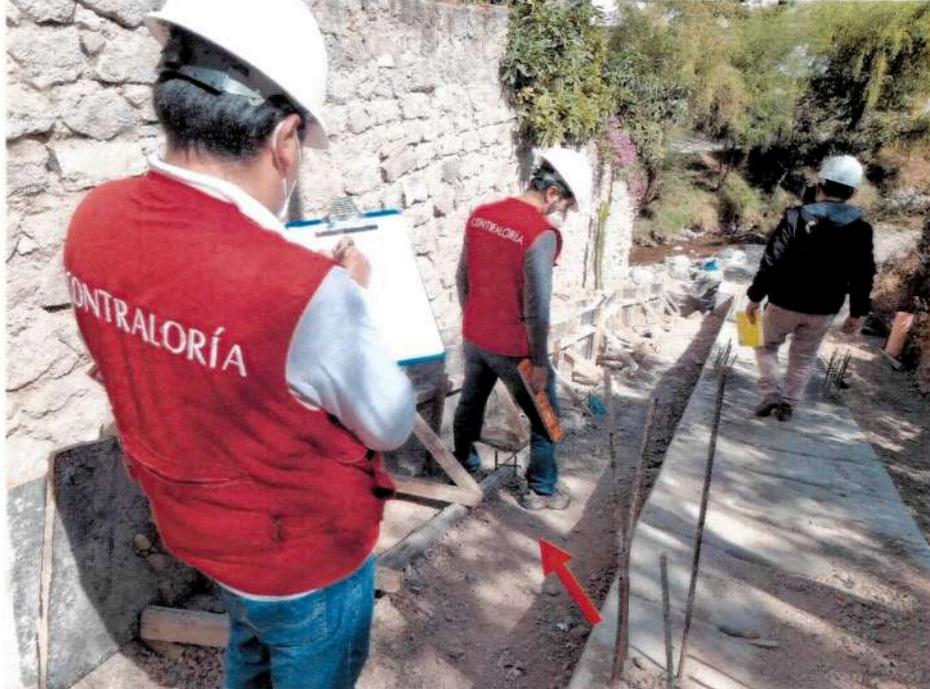
Imagen n.º 55
Inadecuada compactación lateral del canal de drenaje

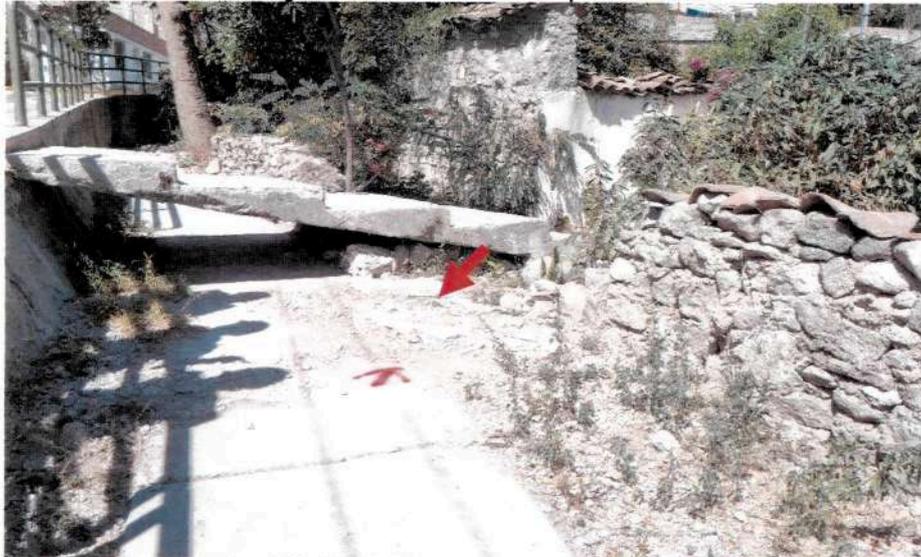
- ✓ Se advierte que, en la Av. Carmen Alto y el Pasaje Pasitos, falta corregir y nivelar las tapas de buzones preexistentes los mismos que fueron usados para la instalación del alcantarillado provisional, situación que reclama la propietaria de la vivienda, tal como se observa en las siguientes imágenes:

Imagen n.° 57
Corregir la nivelación de buzones preexistentes

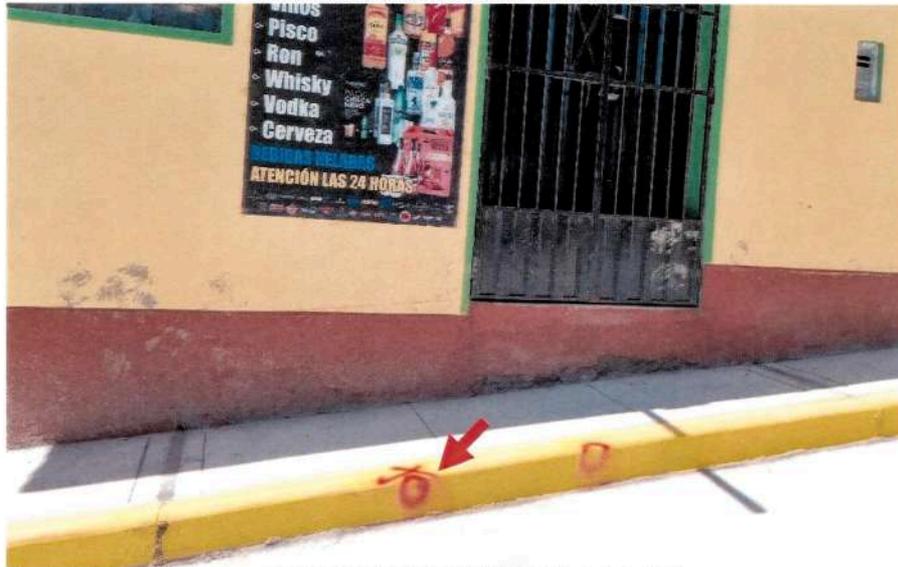
- ✓ Se advirtió en el Jr. Cangallo, en la progresiva 0+035, que no se viene realizando el adecuado perfilado de los sardineles de concreto; asimismo, se ha advertido un escantillón de madera en el sardinel vaciado, el mismo reducirá la vida útil del sardinel, por lo cual amerita su cambio y reposición, tal como se observa en la siguiente imagen:

Imagen n.º 61
Escantillones de madera en sardineles

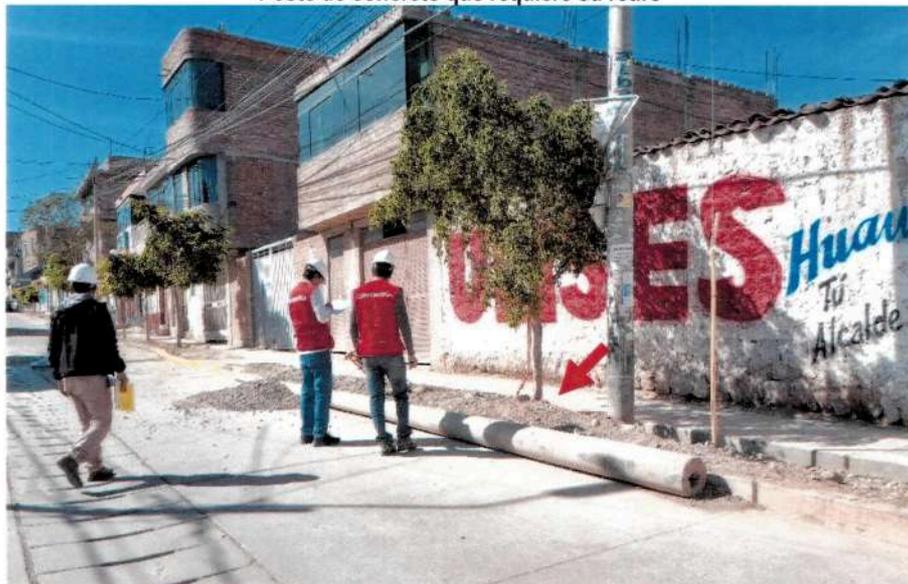
- ✓ Se advierte, en la Av. Mariscal Cáceres un poste de concreto, el mismo que amerita su retiro, tal como se observa en la siguiente imagen:

Imagen n.º 62
Poste de concreto que requiere su retiro

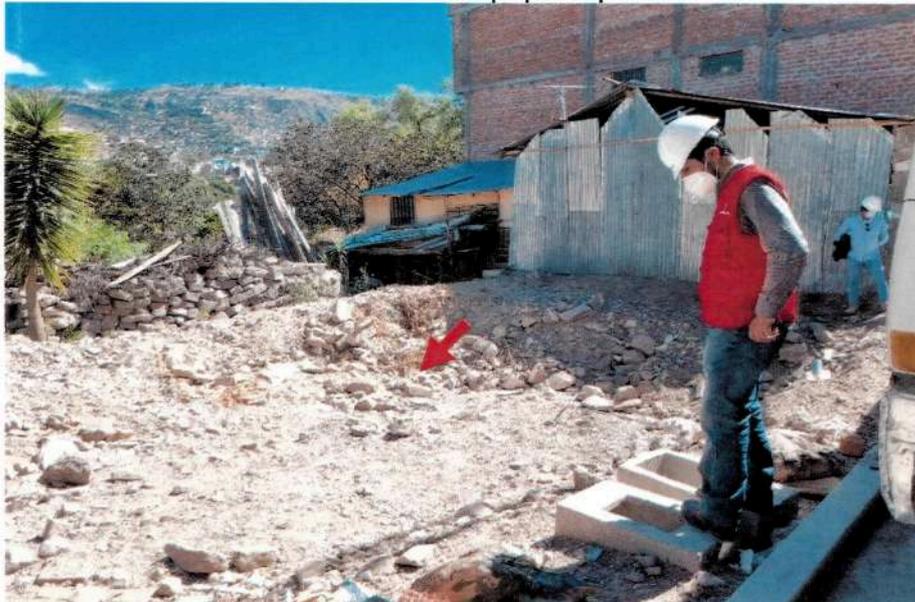
- ✓ Se advirtió en la Av. Perú que el Contratista dispuso el material de eliminación en propiedad privada de Reunil Quispe Tapahuasco, los mismos que a la fecha no ha procedido con su retiro, siendo de incomodidad del propietario; asimismo, se aprecia que existe un desnivel entre el pavimento y el terreno natural de la propiedad privada, el mismo que viene limitando la ejecución de la vereda, tal como se observa en la siguiente imagen:

Imagen n.º 64
Material sin eliminar de propiedad privada

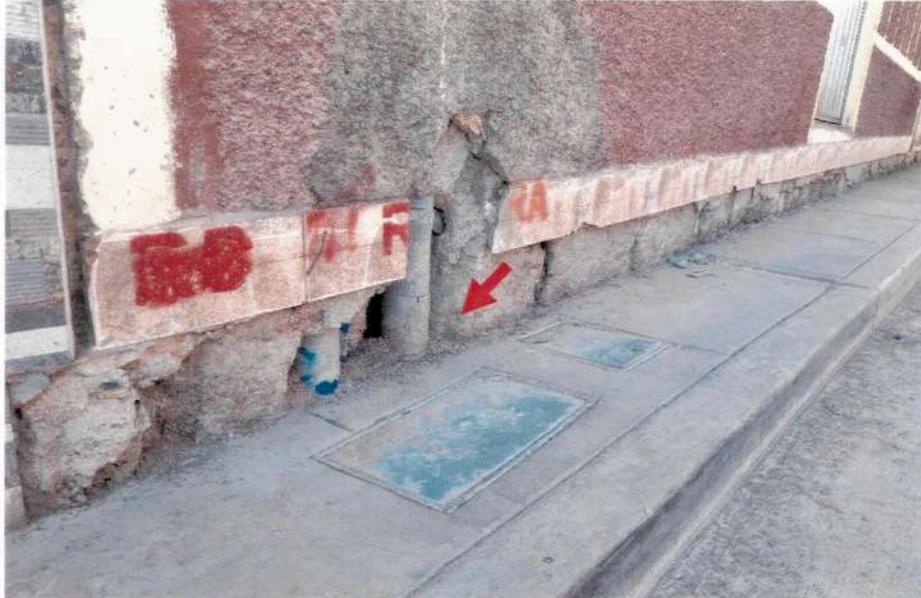
- ✓ Se advierte, en varios sectores de toda la ejecución de la Obra, el nivel de acabado de las veredas ha dejado expuesto las cimentaciones de las viviendas, por lo que es necesario su protección y/o resane, así mismo, se ha evidenciado que se han dañado las veredas, graderías de acceso a las viviendas y de la plaza adyacente a la Av. Carmen Alto, los cuales ameritan su corrección y reposición, tal como se observa en las siguientes imágenes:

Imagen n.º 65
Cimentaciones sin proteger

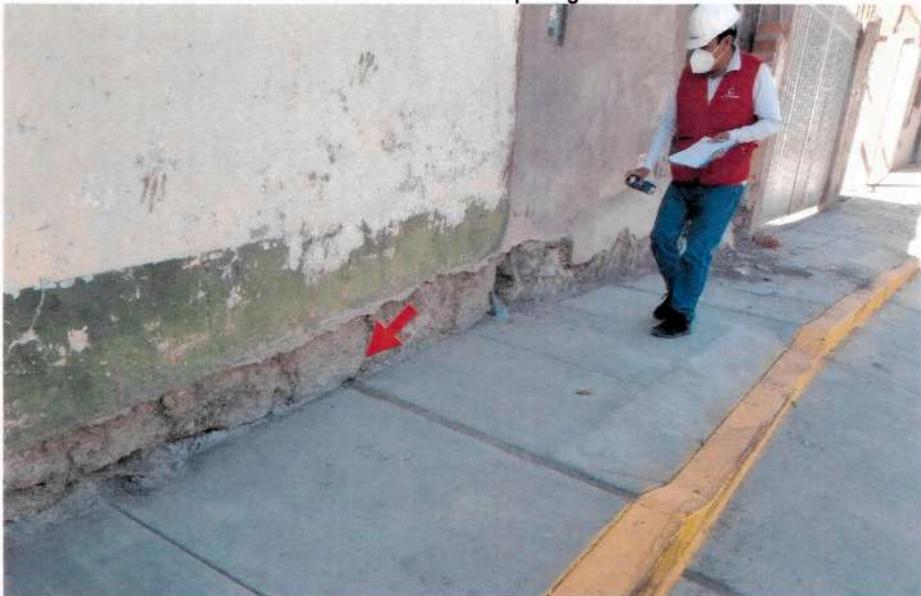
Imagen n.º 66
Cimentaciones sin proteger

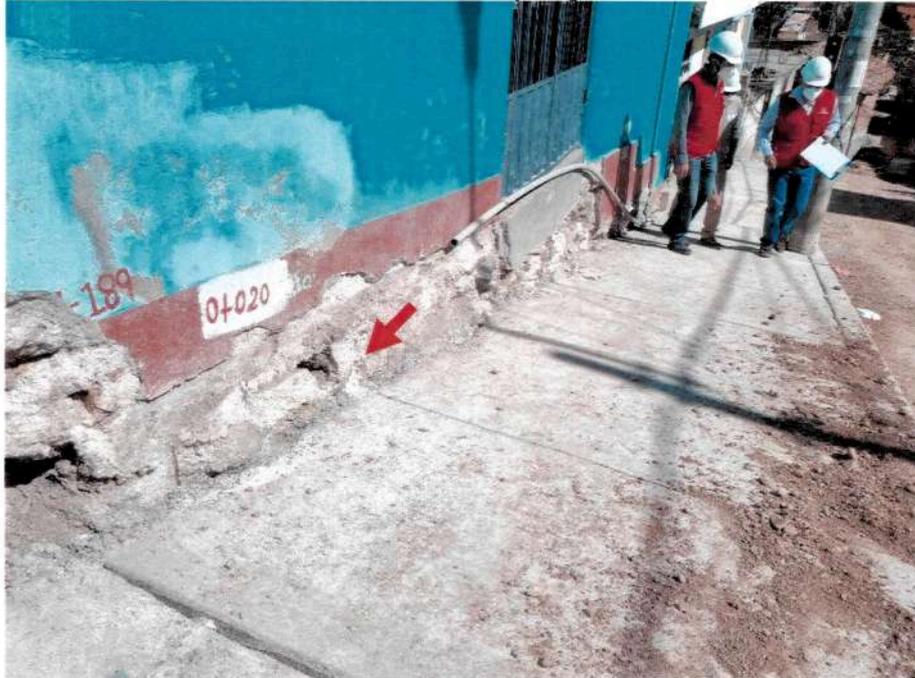
Imagen n.º 67
Cimentaciones sin proteger

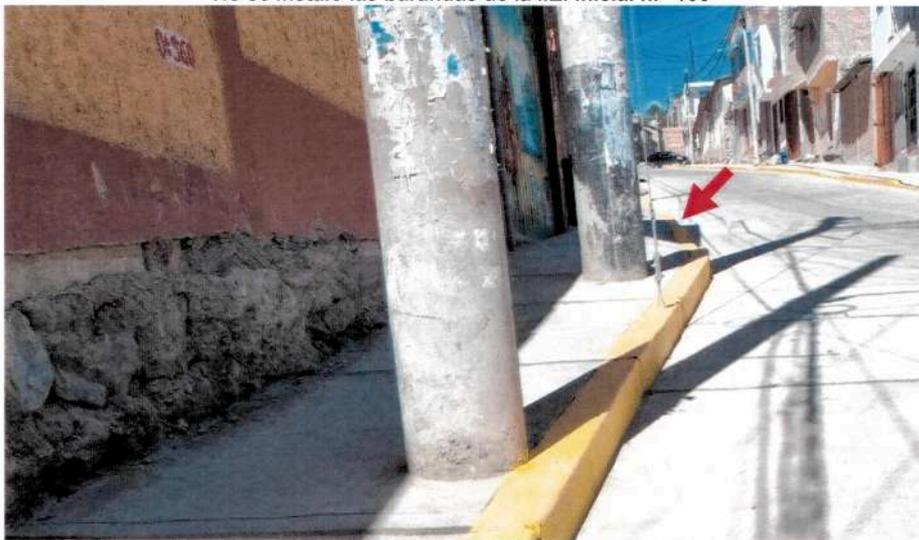
- ✓ Según la directora de la I.E. Inicial n.º 106, Magaly García García, en el frontis de la institución educativa contaba con los parantes de seguridad para salvaguardar el ingreso y salida de los estudiantes, por lo que, para la ejecución de la vereda el Contratista procedió con el retiro, motivo por el cual amerita su reposición, tal como se observa en la siguiente imagen:

Imagen n.º 68
No se instaló las barandas de la I.E. Inicial n.º 106

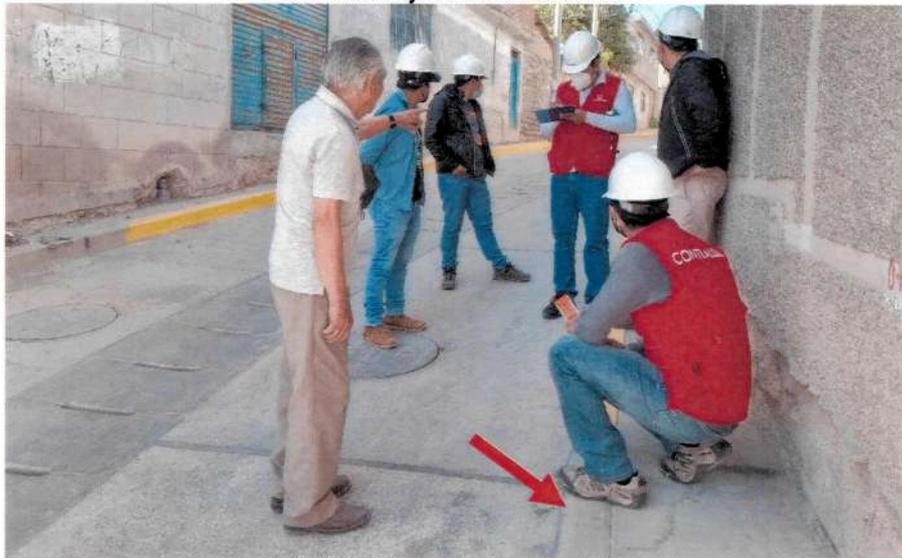
- ✓ Los vecinos manifiestan que no existe sardinel en el Jr. Tahuantinsuyo, los mismos que no son visibles durante la inspección, el mismo que debe verificarse al momento de la recepción de la Obra, tal como se observa en la siguiente imagen:

Imagen n.º 69
Verificar la ejecución del sardinel

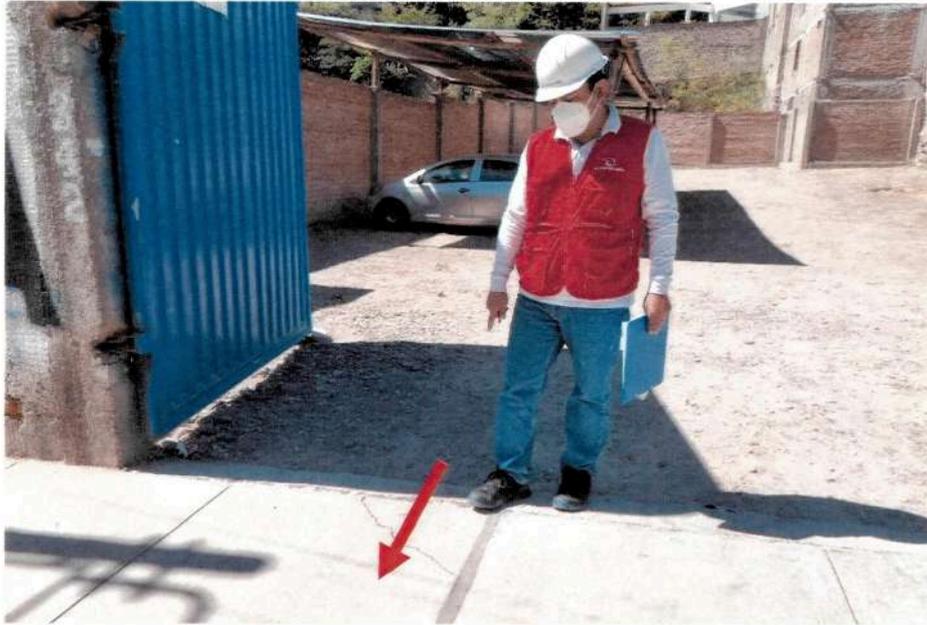
- ✓ Se advierte, que en varios sectores de la Obra existen paños de veredas fisurados, tal como se observa en las siguientes imágenes:

Imagen n.º 71
Paño de veredas fisurados

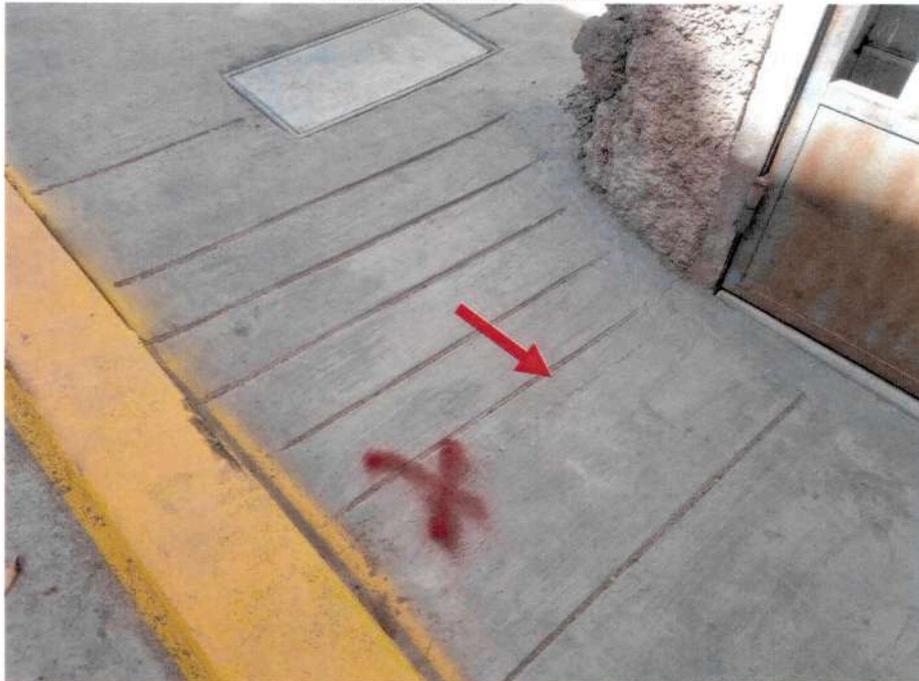
Imagen n.º 72
Paño de veredas fisurados

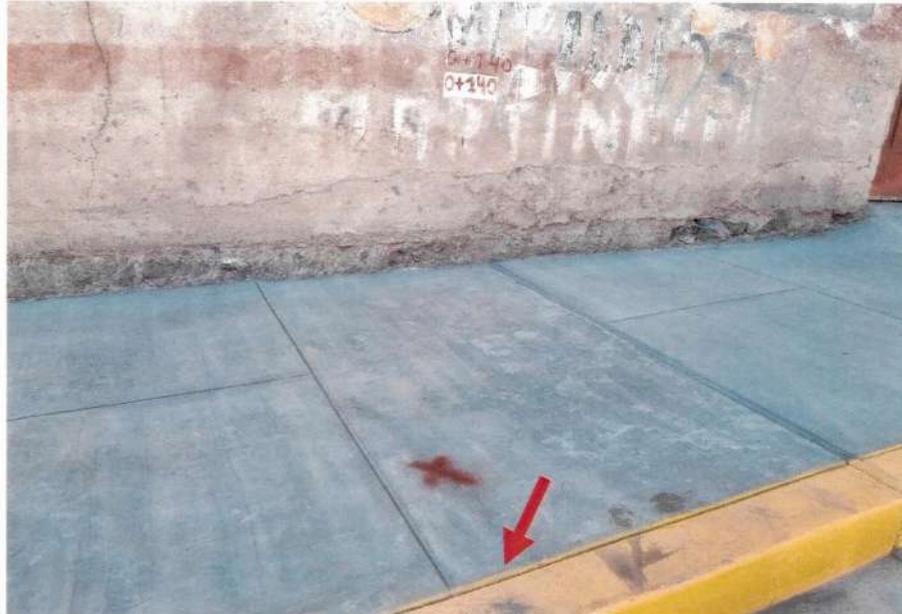
Imagen n.º 73
Paño de veredas fisurados

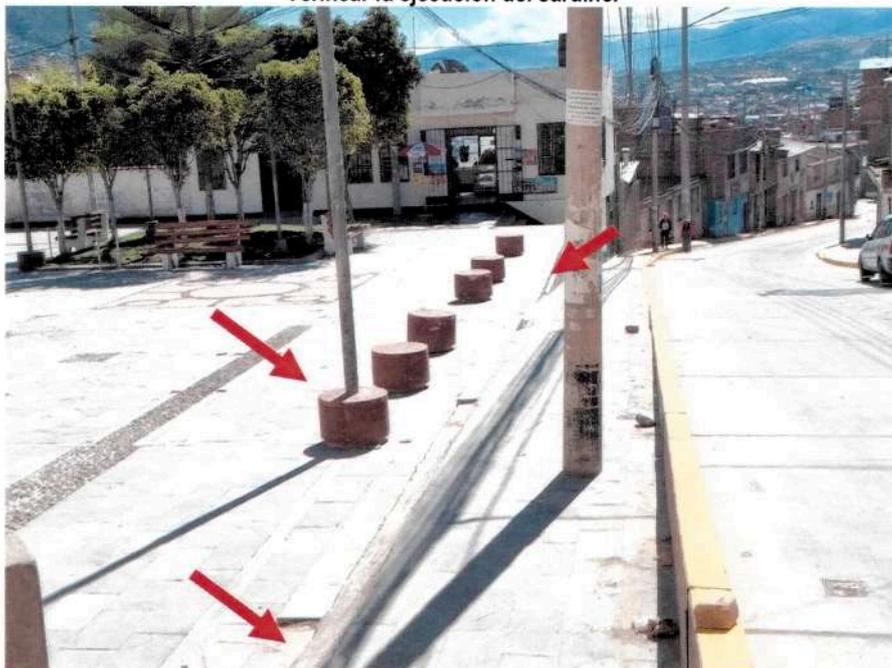
- ✓ Se advierte, que no se realizó la rehabilitación del parque que fue utilizado como almacén y material de depósito por el Contratista siendo dañados los pisos de laja, tarrajeo de muros y obras de arte, tal como se observa en la siguiente imagen:

Imagen n.º 74
Verificar la ejecución del sardinel

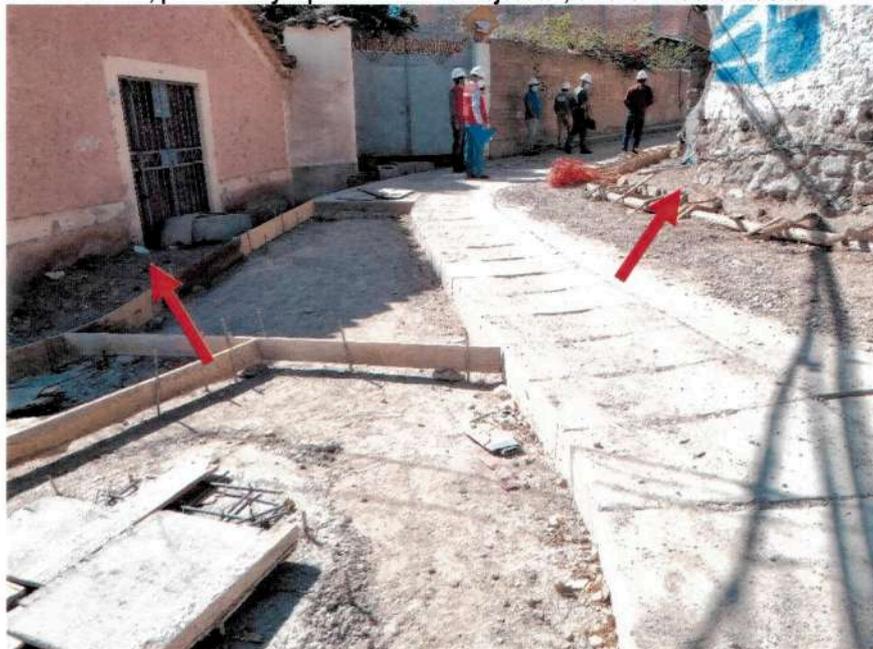
Imagen n.° 76
Veredas, pavimento y tapas de buzón sin ejecutar, en el Jr. Llucha Llucha

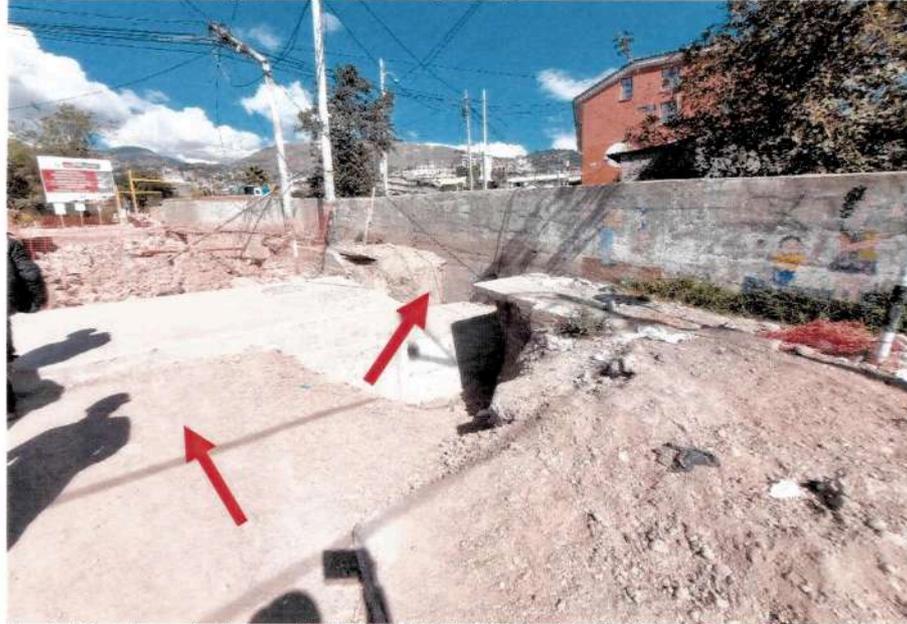
Imagen n.º 77
Pavimento y la cámara de entrega sin ejecutar en la Av. Carmen Alto

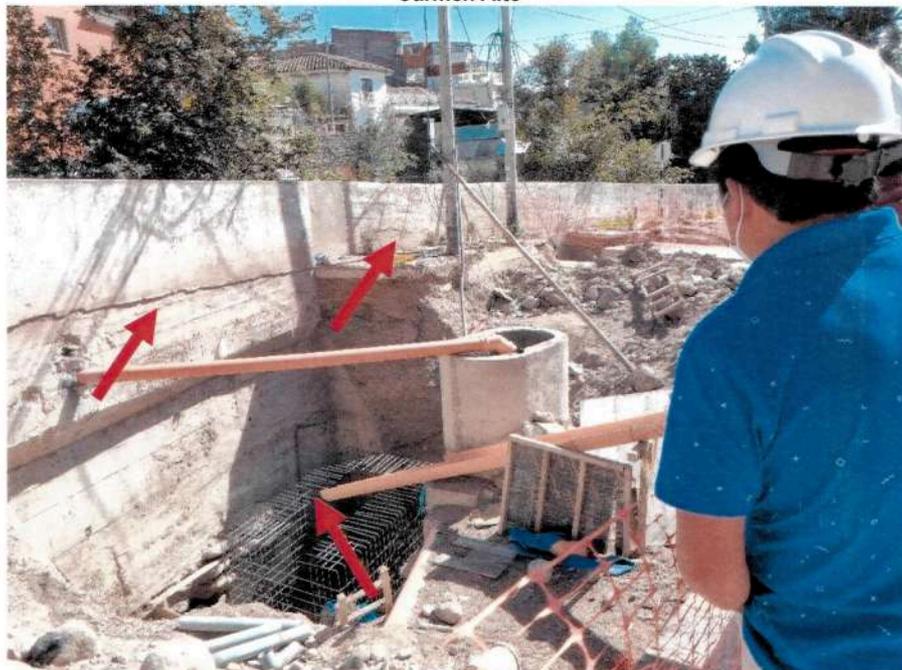
Imagen n.º 78
Veredas, cámara de entrega y rehabilitación de los postes de luz sin ejecutar en la Av, Carmen Alto

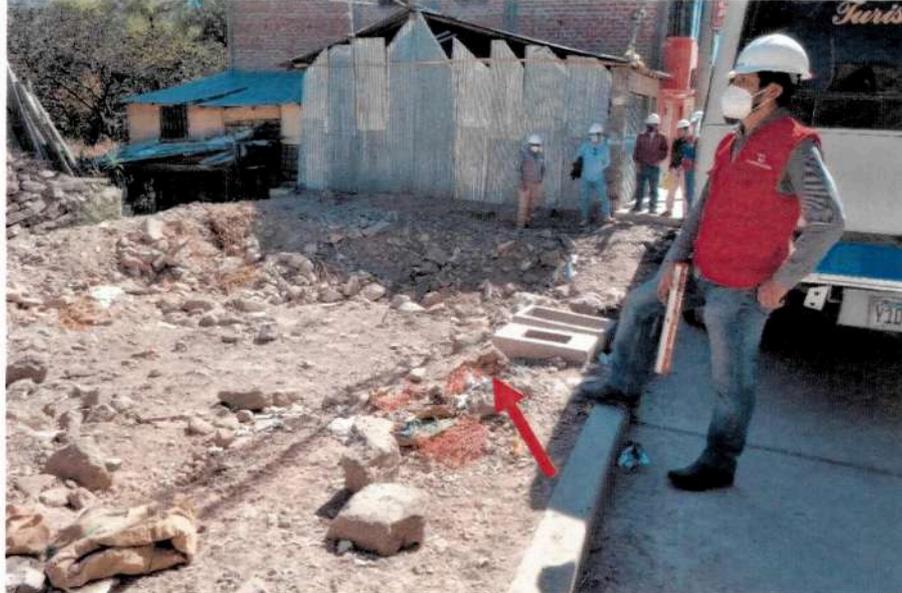
Imagen n.º 79
Veredas sin culminar en la Av. Perú

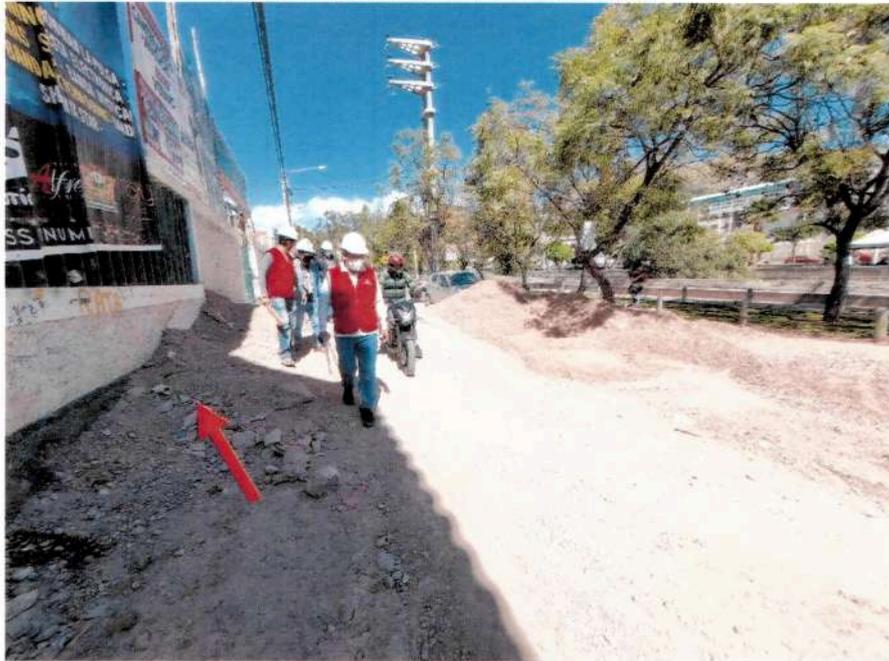
Imagen n.º 80
Veredas sin culminar en la Av. Carmen Alto

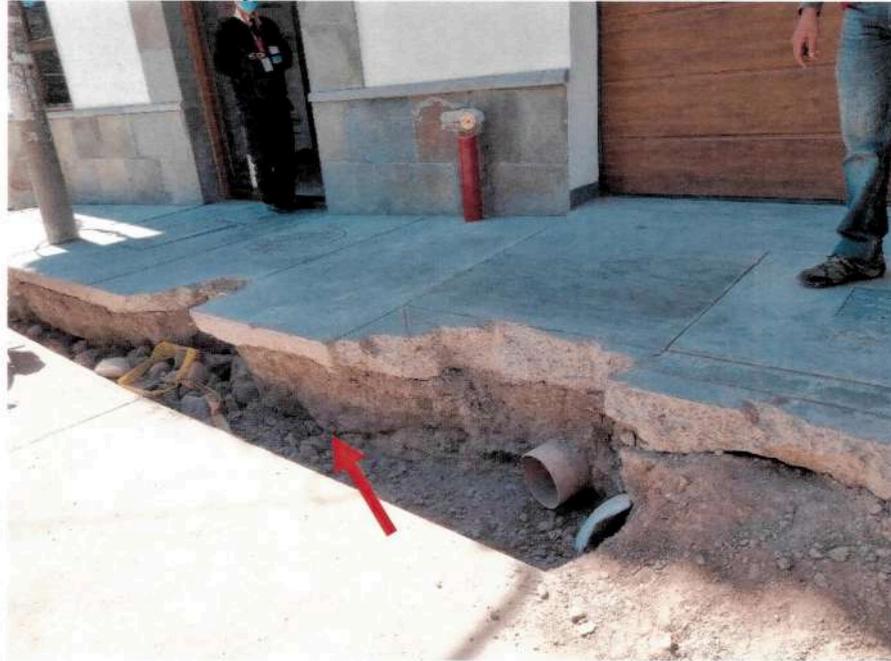
Imagen n.º 81
Veredas y sardineles sin culminar en la Av. Carmen Alto
