INFORME DE HITO DE CONTROL
N° 3807-2022-CG/GRAY-SCC

**“MEJORAMIENTO Y CREACIÓN DEL SISTEMA DRENAJE
PLUVIAL DE LA AV. CARMEN ALTO, AV. PERÚ Y JR.
CANGALLO, DISTRITO DE CARMEN ALTO - HUAMANGA -
AYACUCHO”**

HITO DE CONTROL N° 04 – CULMINACIÓN DE LA OBRA

**PERÍODO DE EVALUACIÓN DEL HITO DE CONTROL:
DEL 7 AL 13 DE JUNIO DE 2022**

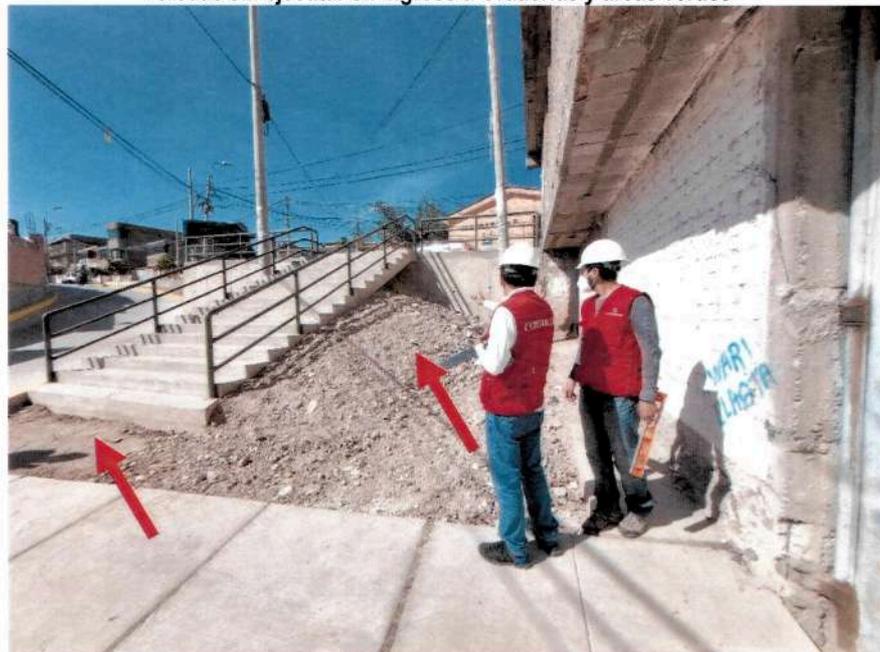
Imagen n.º 82
Veredas sin ejecutar en ingreso a Graderías y áreas verdes

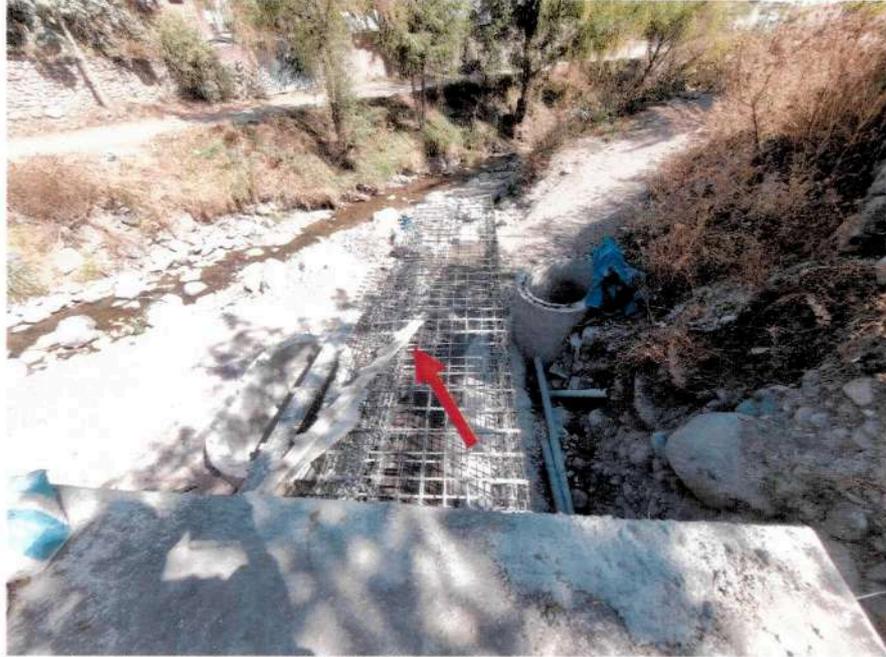
Imagen n.º 83
Falta culminar la cámara de entrega en el Jr. Lucanas

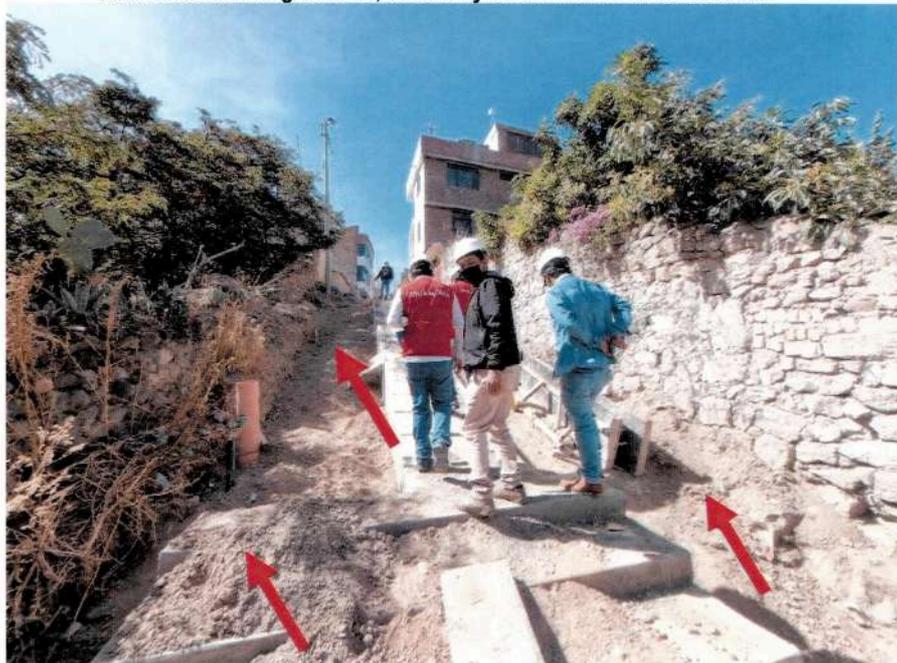
Imagen n.º 84
Falta culminar las graderías, veredas y sardineles en el Jr. Lucanas

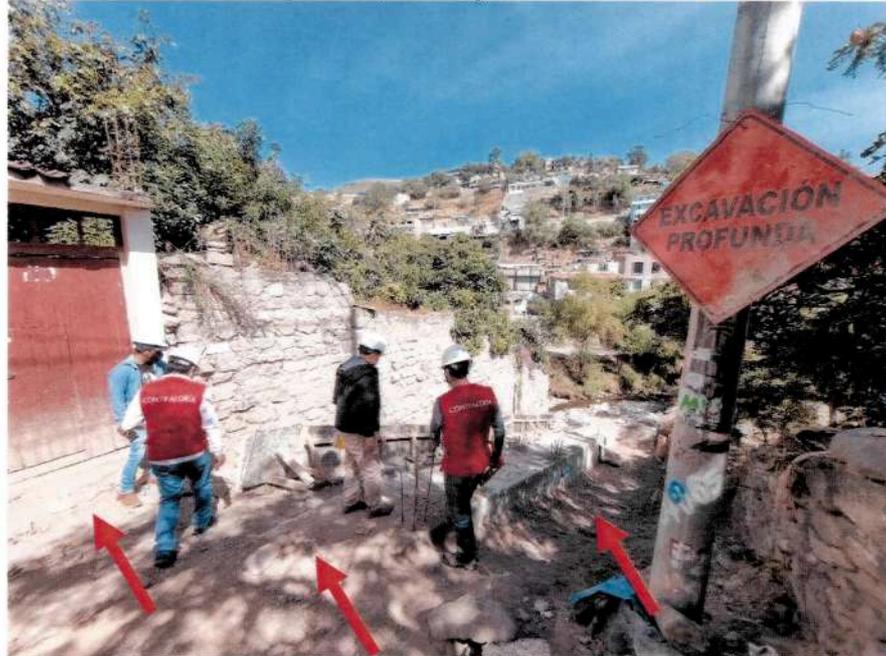
Imagen n.° 85
Falta culminar las graderías, veredas y sardineles en el Jr. Lucanas
