INFORME DE VISITA DE CONTROL
N° 019-2023-OCI/0424-SVC

**“ESTADO SITUACIONAL DE LA INFRAESTRUCTURA VIAL
DEL DISTRITO DE TRUJILLO, PROVINCIA DE TRUJILLO,
DEPARTAMENTO LA LIBERTAD”**

**PERÍODO DE EVALUACIÓN:
DEL 29 DE MAYO DE 2023 AL 2 DE JUNIO DE 2023**

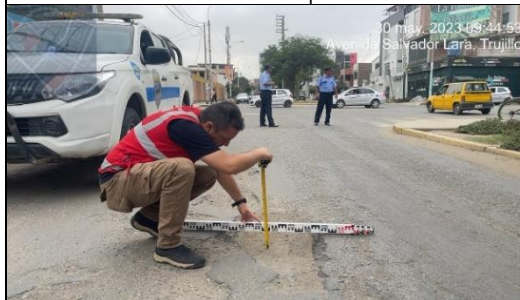
Descripción: Superficie (0.36 m²), la profundidad del hueco es de 0.10 m.

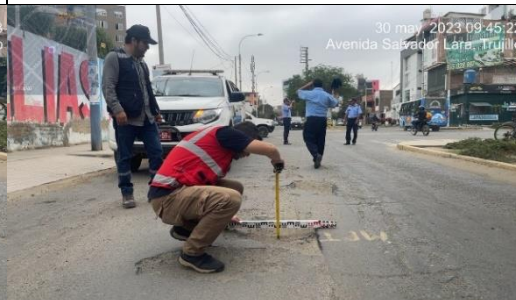
Descripción: Superficie (1.40 m²), la profundidad del hueco es de 0.12 m.

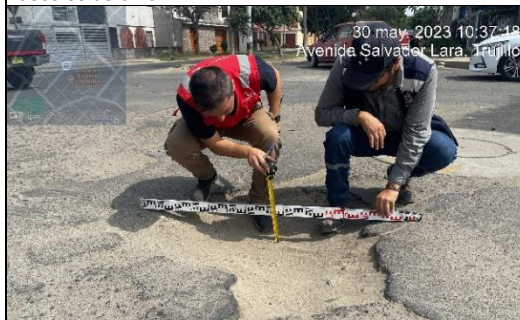
Descripción: Superficie (1.50 m²), la profundidad del hueco es de 0.14 m.

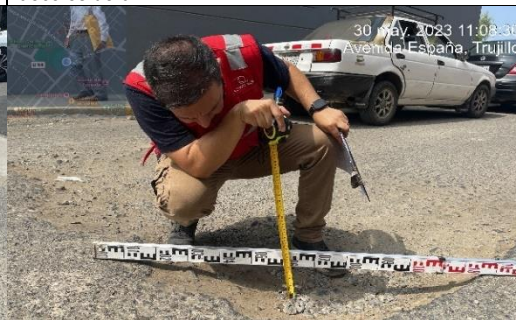
Descripción: Superficie (1.00 m²), la profundidad del hueco es de 0.12 m.

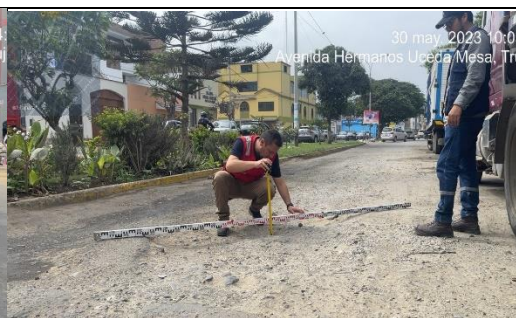
Descripción: Superficie (9.00 m²), la profundidad del hueco es de 0.10 m.

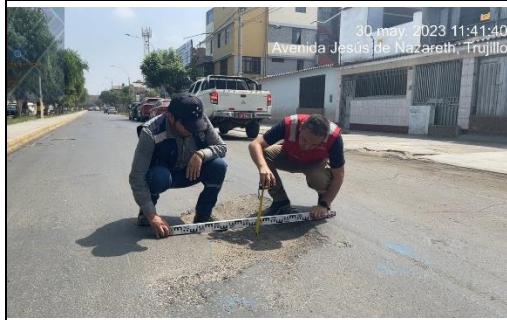
Descripción: Superficie (0.60 m²), la profundidad del hueco es de 0.07 m.

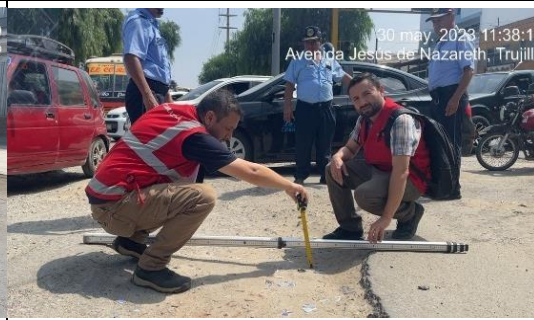
Descripción: Superficie (9.00 m²), la profundidad del hueco es de 0.10 m.

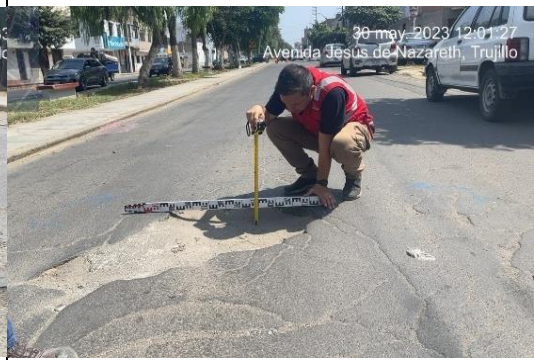
Descripción: Superficie (0.80 m²), la profundidad del hueco es de 0.10 m.

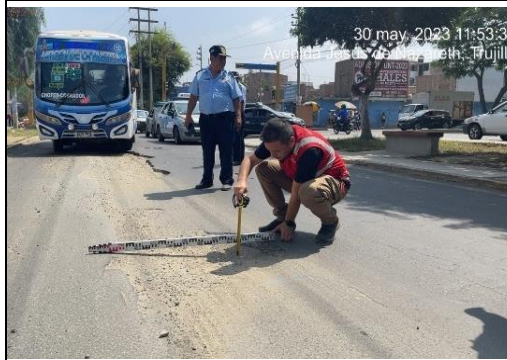
Descripción: Superficie (4.00 m²), la profundidad del hueco es de 0.07 m.

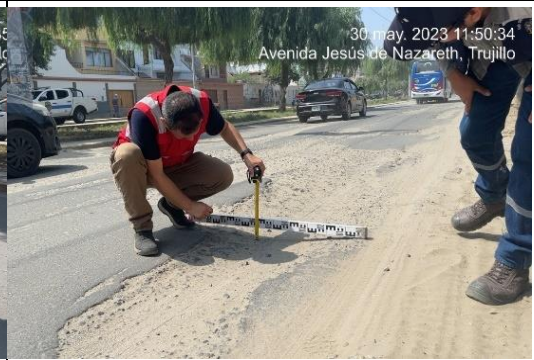
Descripción: Superficie (5.00 m²), la profundidad del hueco es de 0.07 m. Deterioro del pavimento.

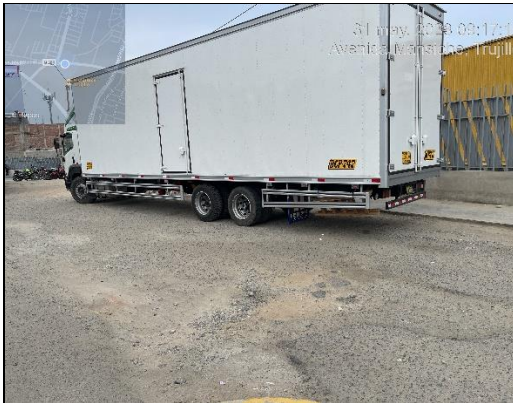
Descripción: Superficie (80.00 m²). Relleno de huecos con material residual (concreto) por pobladores. Se observa desgaste de la carpeta asfáltica.

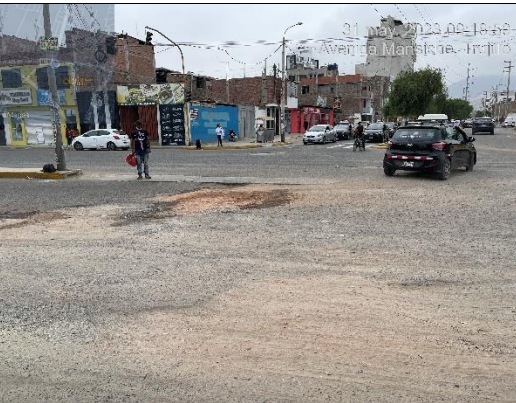
Descripción: Superficie (210.00 m²). Relleno de huecos con material residual (ladrillo, tierra, cemento) por pobladores. Desgaste de la carpeta asfáltica en el área.

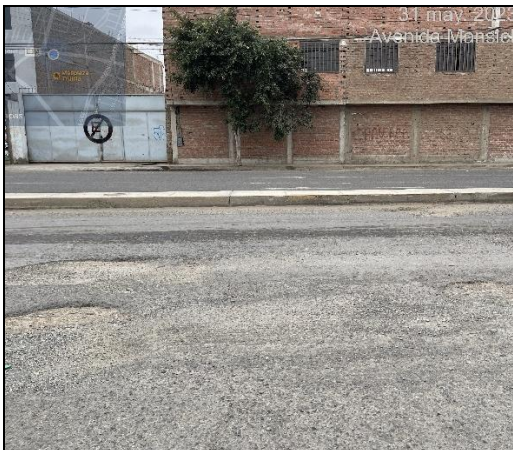
Descripción: Se observa desgaste y huecos en todo el ancho del carril derecho superficie (80.00 m²). Huecos rellenos de concreto por pobladores.

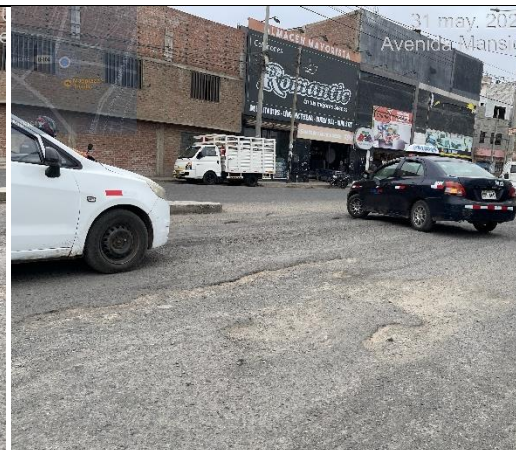
Descripción: Se observa desgaste y huecos en todo el ancho del carril derecho superficie (48.00 m²). Huecos rellenos con concreto por pobladores.

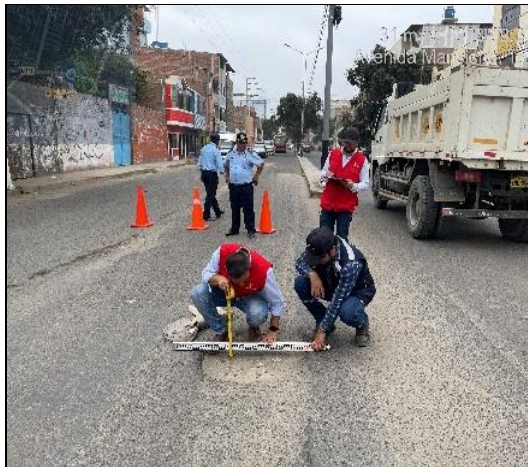
Descripción: Superficie (1.440 m²), la profundidad del hueco es de 0.08 m. Se advierte desgaste del pavimento en todo el ancho de la vía en el tramos (80 ml)

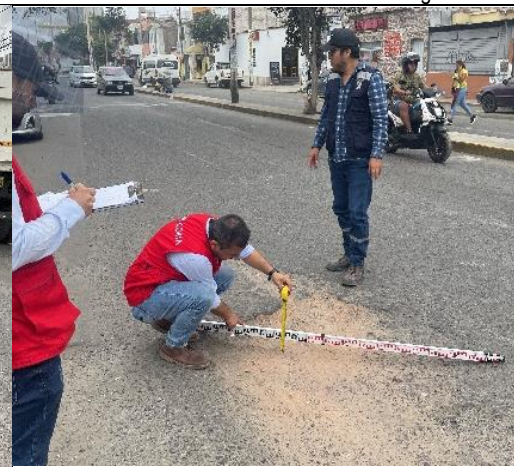
Descripción: Superficie (2.700 m²), la profundidad del hueco es de 0.075 m. Se advierte relleno de material reciclado realizado por los pobladores.

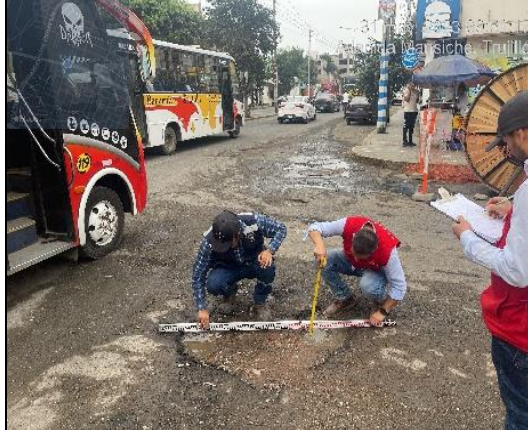
Descripción: Superficie (4.125 m²), la profundidad del hueco es de 0.07 m. Se advierte lavado de finos en el área (exposición de agregado grueso).

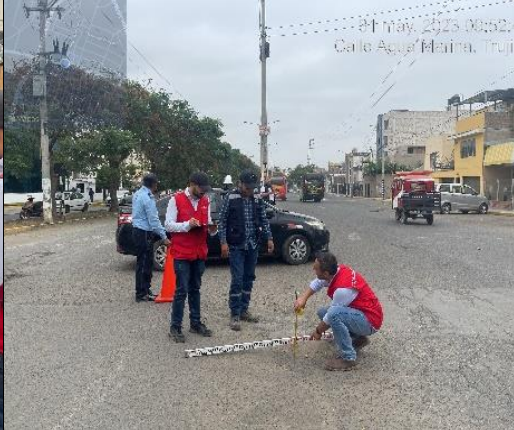
Descripción: Superficie (5.39 m²), la profundidad del hueco es de 0.12 m. Se advierte desgaste en el área (exposición de agregado grueso).

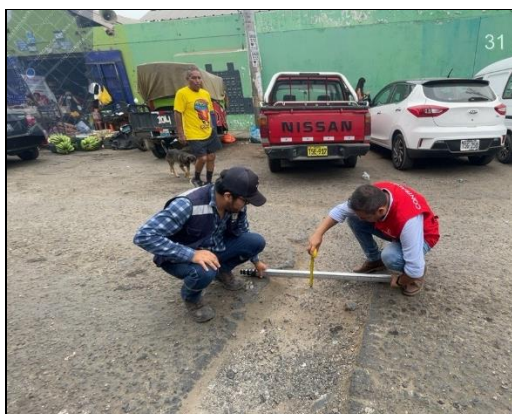
Descripción: Superficie (1.25 m²), la profundidad del hueco es de 0.10 m.

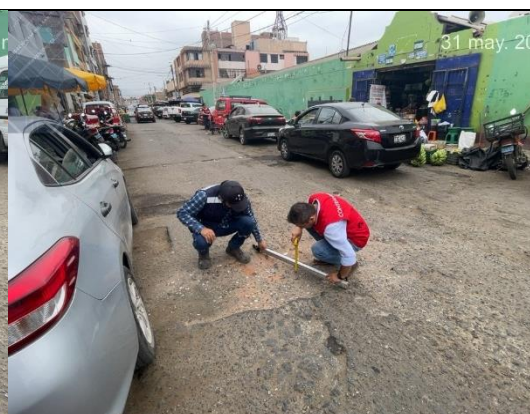
Descripción: Superficie (17.50 m²), la profundidad del hueco es de 0.10 m.

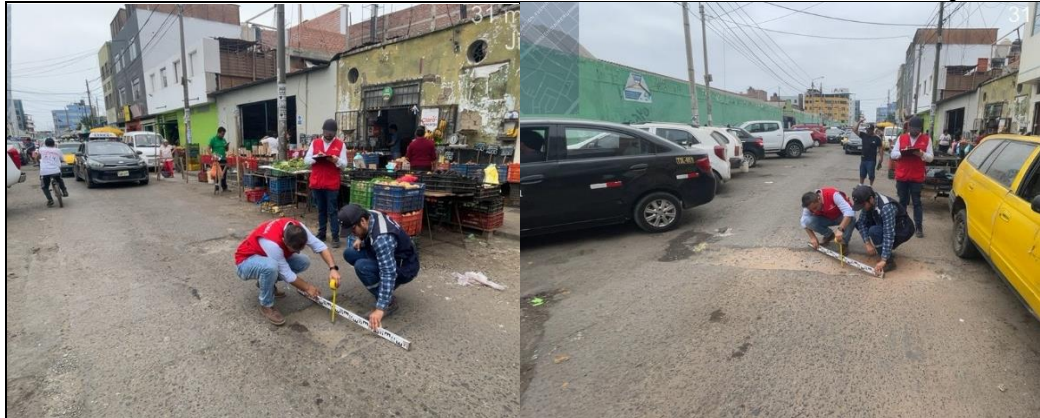
Descripción: Superficie (1.44 m²), la profundidad del hueco es de 0.12 m. Se advierte desprendimiento de agregaos en el área.

Descripción: Superficie (2.65 m²), la profundidad del hueco es de 0.10 m. Se advierte desgaste en el tramo. Se advierte desprendimiento de agregaos en el área.

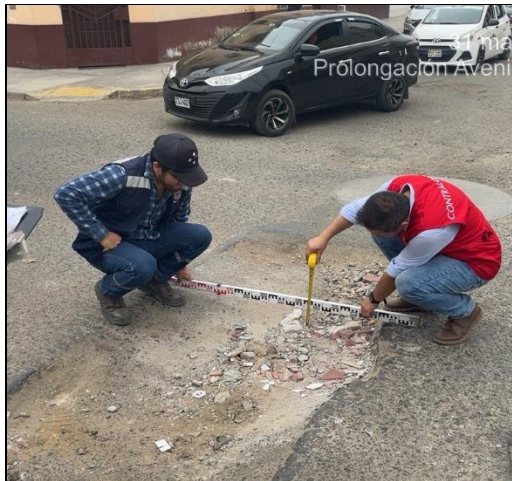
Descripción: Superficie (4.20 m²), la profundidad del hueco es de 0.12 m.

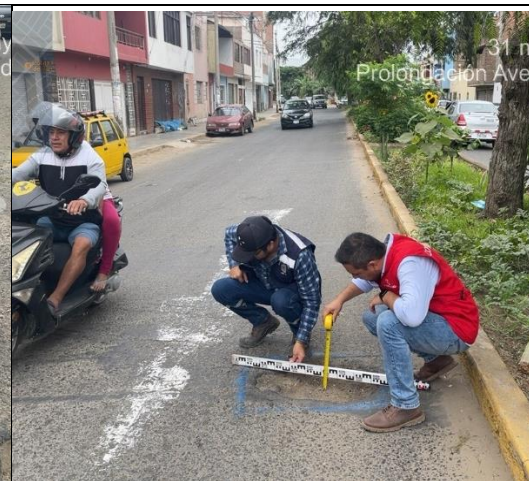
Descripción: Superficie (0.96 m²), la profundidad del hueco es de 0.07 m.

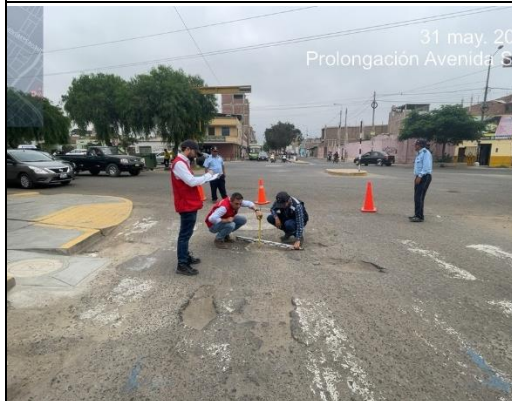
Descripción: Superficie (1.76 m²), la profundidad del hueco es de 0.07 m.

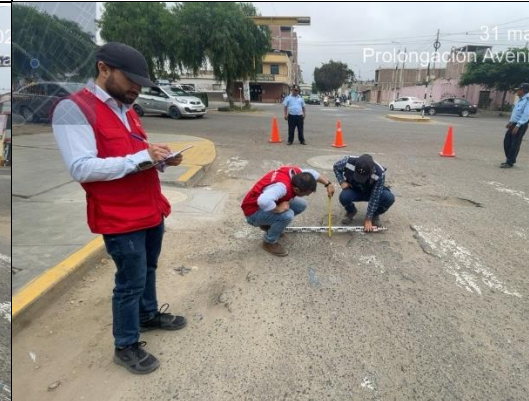
Descripción: Superficie (0.60 m²), la profundidad del hueco es de 0.07 m.

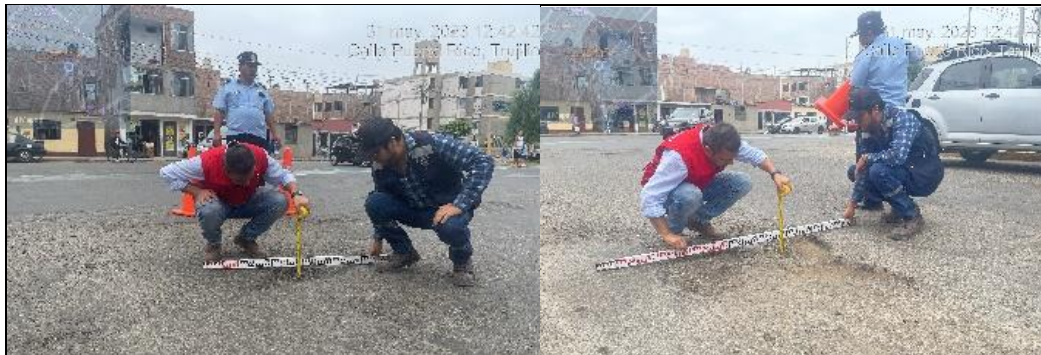
Descripción: Superficie (0.64 m²), la profundidad del hueco es de 0.08 m.

Descripción: Superficie (2.50 m²), profundidad de hueco es de 0.10 m.

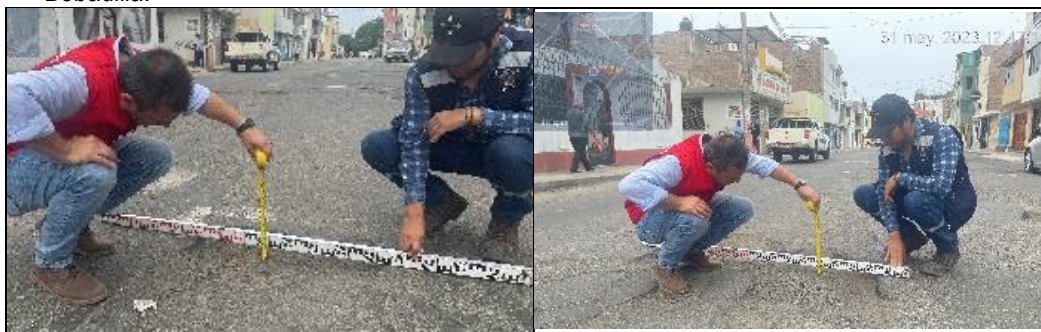
Descripción: Superficie (0.96 m²), la profundidad del hueco es de 0.05 m.

Descripción: Superficie (1.98 m²), la profundidad del hueco es de 0.055 m.

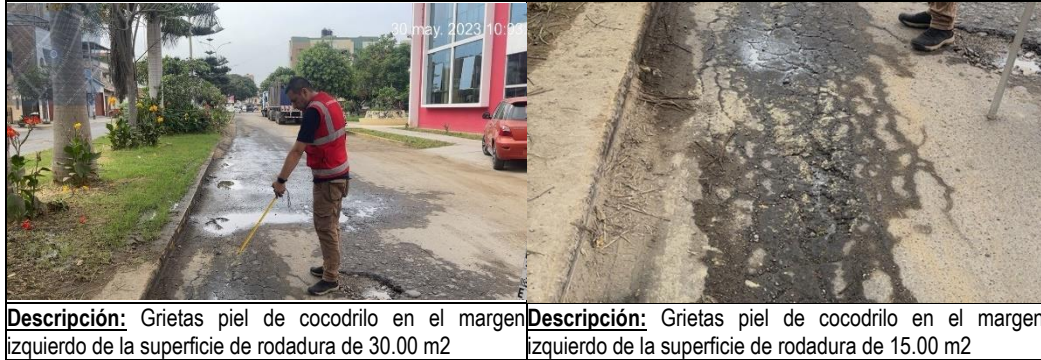
- Avenida Hermanos Uceda Meza, tramo comprendido entre las avenidas Salvador Lara y Miraflores.

<p>Descripción: Superficie de rodadura con agrietamientos en bloque, con una superficie fallada que abarca todo el ancho de la vía, 90.00 m².</p>	<p>Descripción: Superficie de rodadura con agrietamientos en bloque, con una superficie fallada que abarca todo el ancho de la vía, 85.00 m².</p>

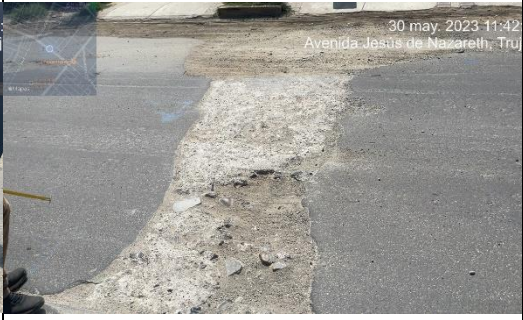
- Avenida Jesús de Nazareth, tramo comprendido entre las avenidas España y Antenor Orrego.

<p>Descripción: Corte aparentemente realizado para hacer cambio de tuberías, con una superficie de 6.50 m2. Deterioro del pavimento.</p>	<p>Descripción: Corte aparentemente realizado para hacer cambio de tuberías, con una superficie 5.60 m2. Deterioro del pavimento.</p>

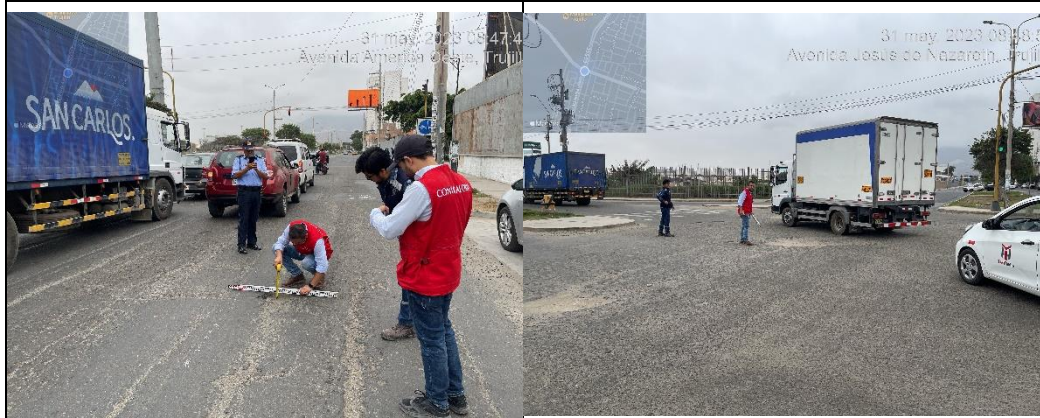
Descripción: Superficie (0.113 m²), Se observa desprendimiento de finos.

Descripción: En la intersección con Av. Jesús de Nazareth se observa desprendimiento de agregados.

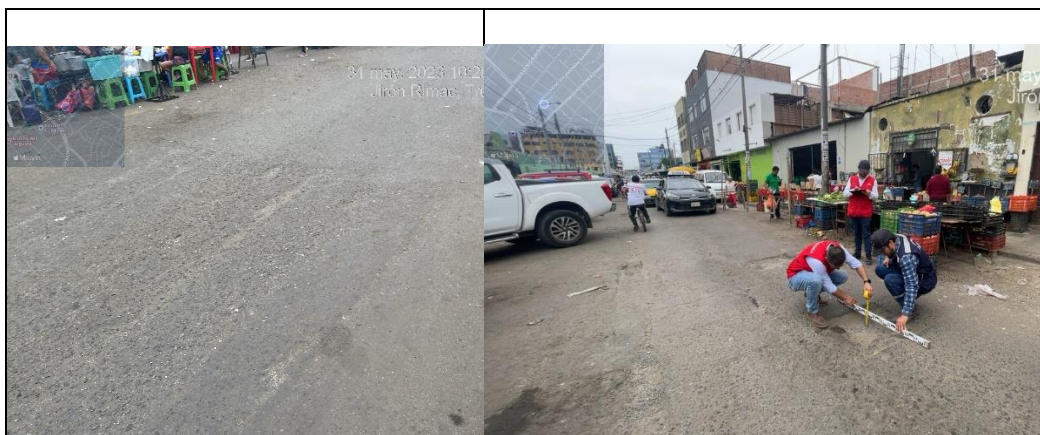
- Jirón Rimac, tramo comprendido entre calle Amazonas y calle Chira.

Descripción: Superficie (10.50 m²), se observa la pérdida o desprendimiento de agregados.

Descripción: Superficie (24.00 m²), se observa el desprendimiento de agregados.

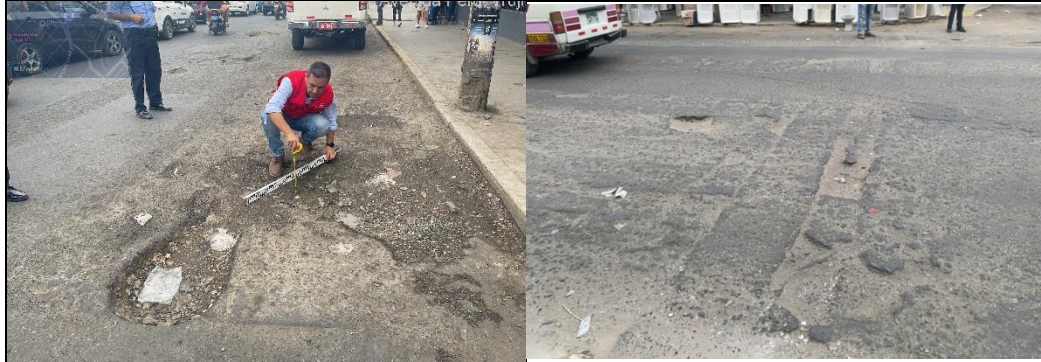
- Avenida Perú, tramo comprendido entre la avenida América Norte y calle Amazonas.

Descripción: Superficie (21.00 m²), se observa el levantamiento de la carpeta asfáltica y el desprendimiento de agregados.

Descripción: Superficie (10.50 m²), se advierte el desprendimiento de agregados.

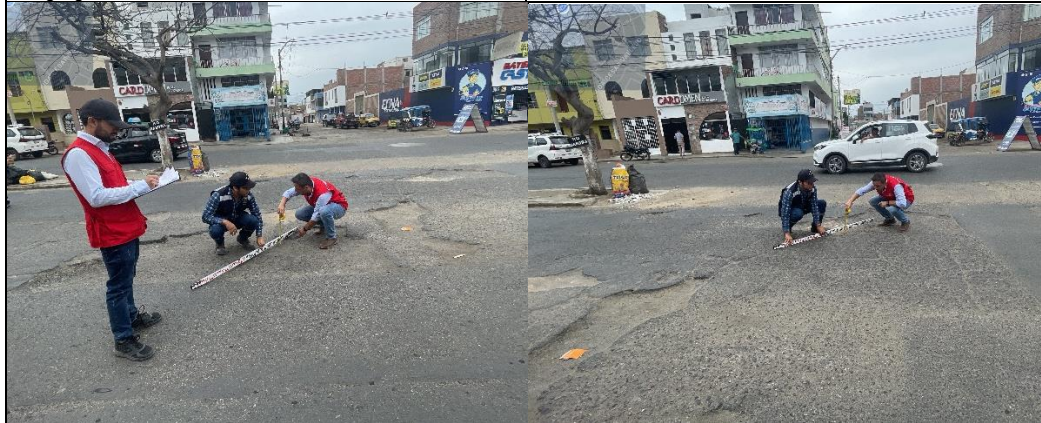
Descripción: Superficie (11.20 m²), se observa el levantamiento de la carpeta asfáltica y desprendimiento de agregados.

Descripción: Superficie (23.38 m²), existencia de desprendimiento de agregados, levantamiento de la carpeta asfáltica.

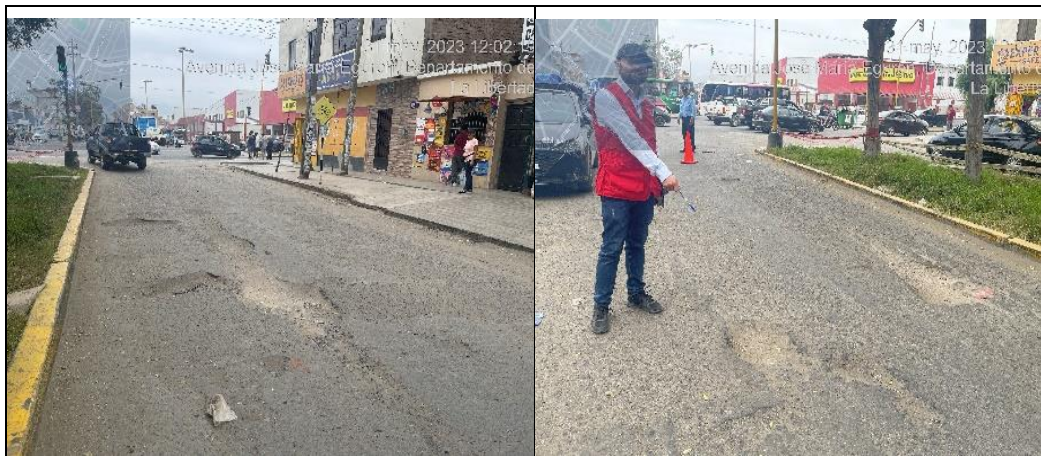
- Avenida Eguren, tramo comprendido entre las avenidas América Sur y Los Incas.

Descripción: Superficie (37.50 m²), existencia de desprendimiento de agregados.

Descripción: Superficie (21.60 m²), se observa desprendimiento de agregados.

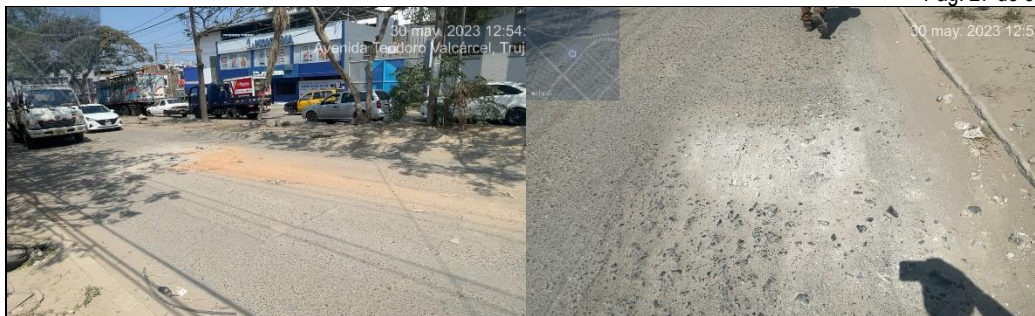
Descripción: Superficie (66.00 m2), desgaste de la superficie de rodadura.

Descripción: Superficie (16.00 m2), desgaste de la superficie de rodadura.

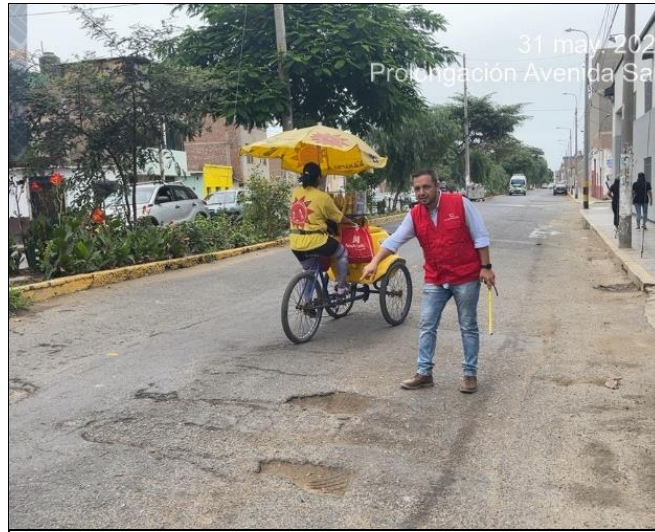
- Prolongación avenida Santa, tramo comprendido entre calle Mantaro y avenida América Norte.

Descripción: Superficie (11.40 m²), existencia de ahuellamiento en bloque.

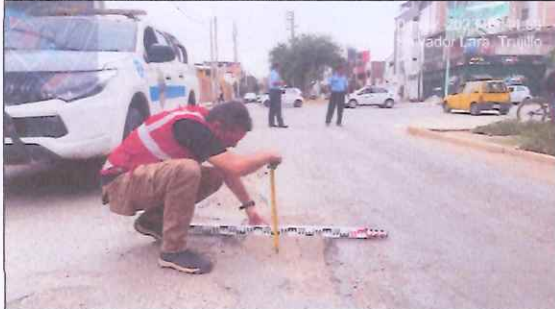
Descripción: Superficie (0.36 m²), la profundidad del hueco es de 0.10 m.

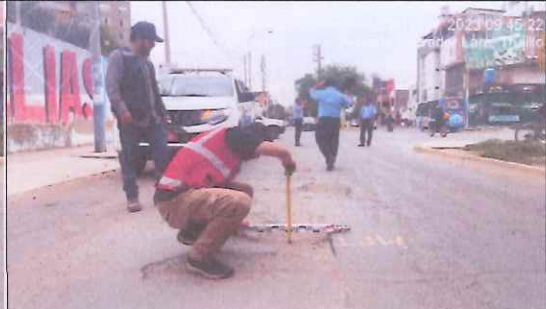
Descripción: Superficie (1.40 m²), la profundidad del hueco es de 0.12 m.

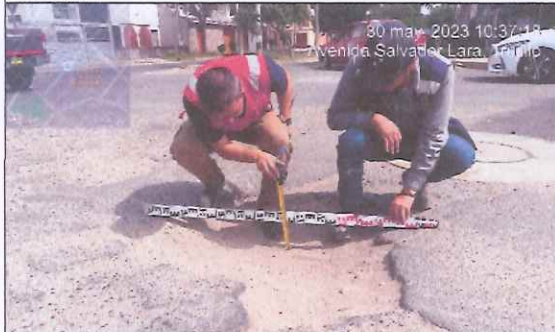
Descripción: Superficie (1.50 m²), la profundidad del hueco es de 0.14 m.

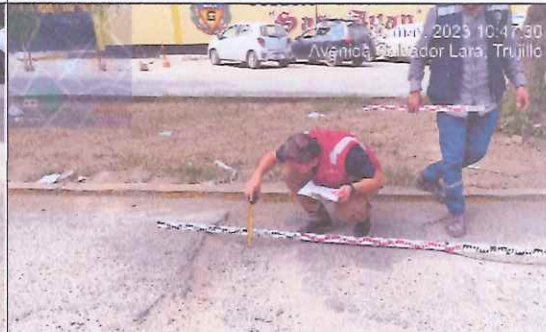
Descripción: Superficie (2.00 m²), la profundidad del hueco es de 0.10 m.

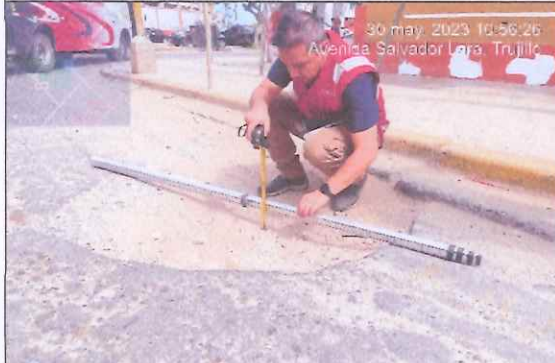
Descripción: Superficie (1.30 m²), la profundidad del hueco es de 0.09 m.

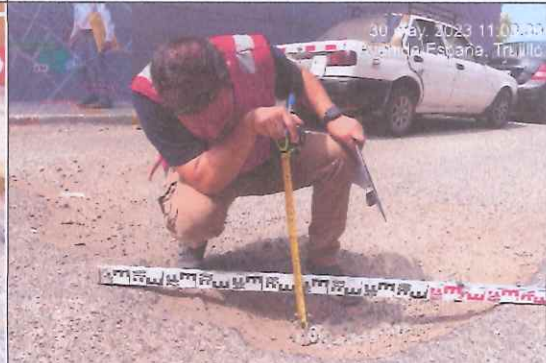
Descripción: Superficie (1.00 m²), la profundidad del hueco es de 0.12 m.

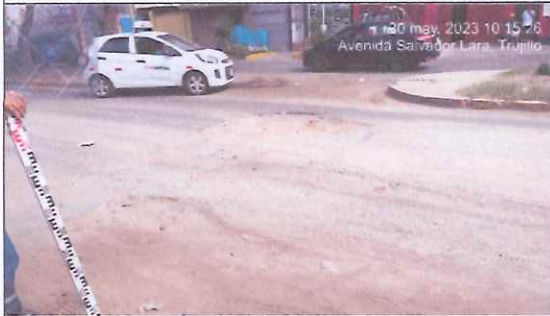
Descripción: Superficie con ahuellamiento es de 280.00 m2. Deterioro del pavimento.

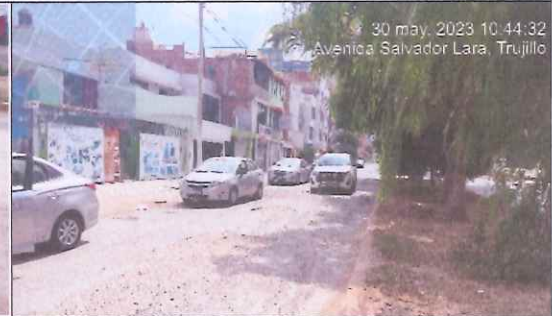
Descripción: Superficie con ahuellamiento es de 60.00 m2. Deterioro del pavimento.

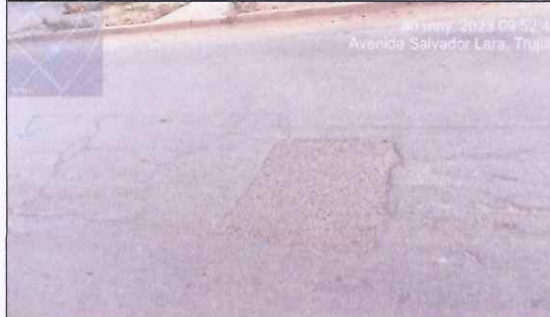
Descripción: Superficie de rodadura con agrietamientos en bloque, con una superficie fallada que abarca todo el ancho de la vía, 90.00 m2.

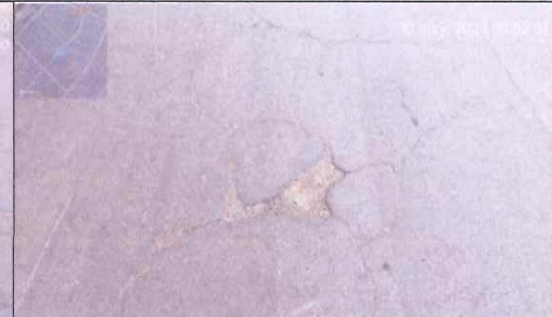
Descripción: Superficie de rodadura con agrietamientos en bloque, con una superficie fallada que abarca todo el ancho de la vía, 85.00 m2.

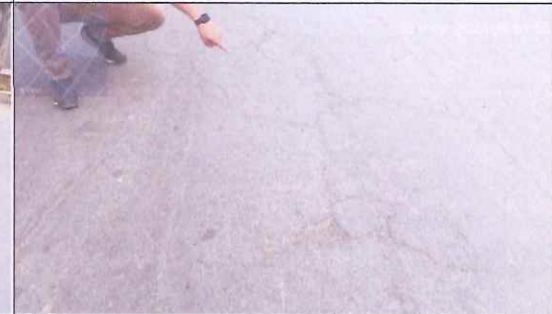
Descripción: Superficie de rodadura con agrietamientos en bloque, con una superficie fallada que abarca todo el ancho de la vía, 92.00 m2.

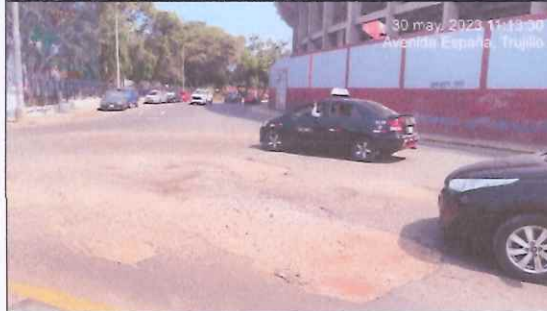
Descripción: Superficie (45.00 m²), la profundidad del hueco es de 0.07 m.

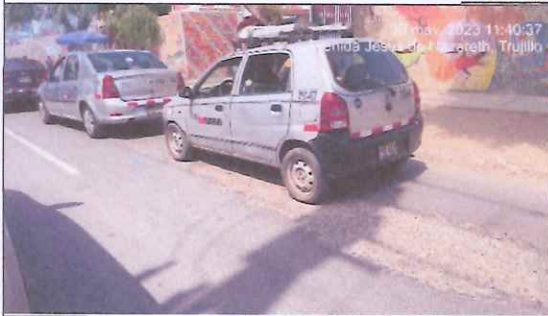
Descripción: Superficie (18.50 m2), desgaste de la superficie de rodadura y desprendimiento de agregados.

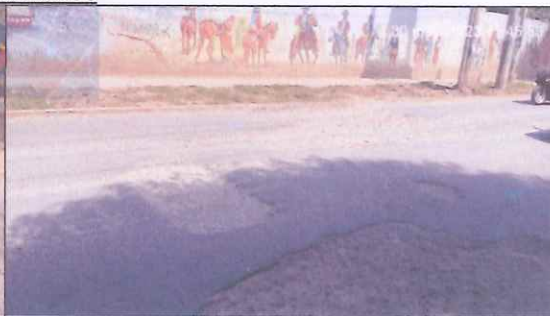
Descripción: Superficie 5.50 m2), desgaste de la superficie de rodadura y desprendimiento de agregados.

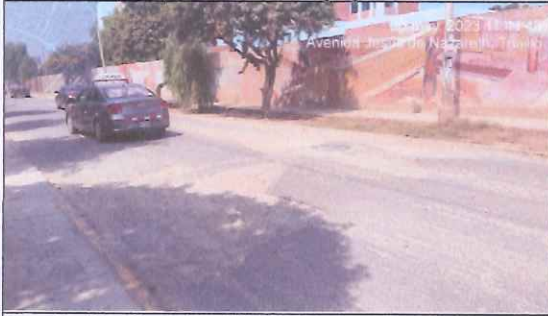
Descripción: Superficie (10.50 m2), desgaste de la superficie de rodadura y desprendimiento de agregados.

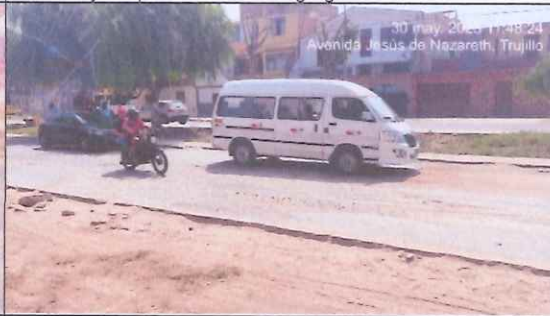
Descripción: Superficie (45.70 m2), desgaste de la superficie de rodadura y desprendimiento de agregados.

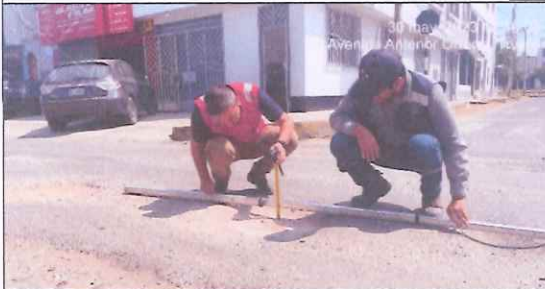
Descripción: Superficie (1.20 m²), la profundidad del hueco es de 0.08 m. Deterioro del pavimento.

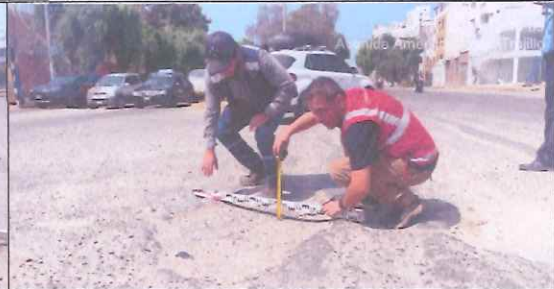
Descripción: Superficie (3.60 m²), la profundidad del hueco es de 0.07 m.

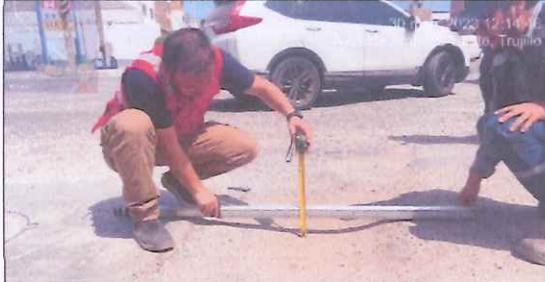
Descripción: Superficie (2.60 m²), la profundidad del hueco es de 0.10 m.

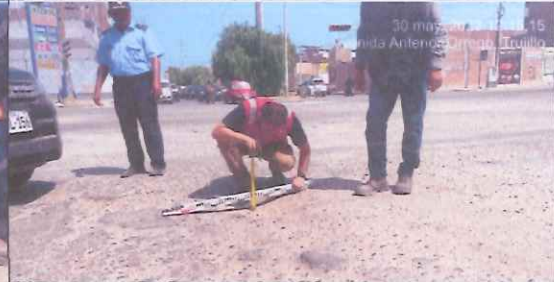
Descripción: Superficie (17.00 m²), la profundidad del hueco es de 0.08 m. Deterioro del pavimento.

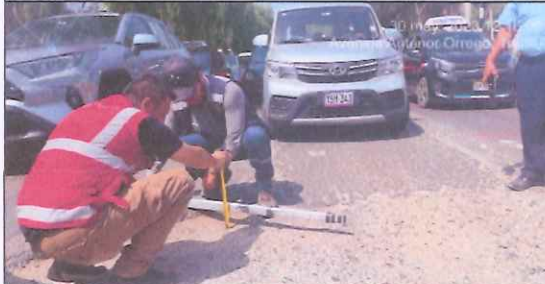
Descripción: Superficie (28.50 m²), la profundidad del hueco es de 0.10 m. Deterioro del pavimento.

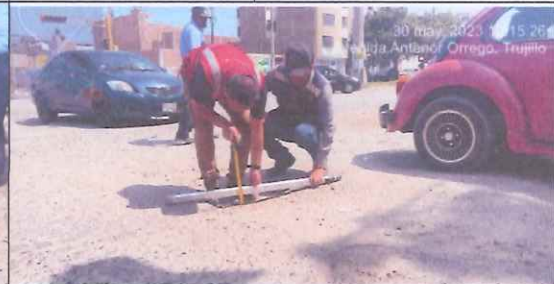
Descripción: Superficie (6.80 m²), la profundidad del hueco es de 0.08 m.

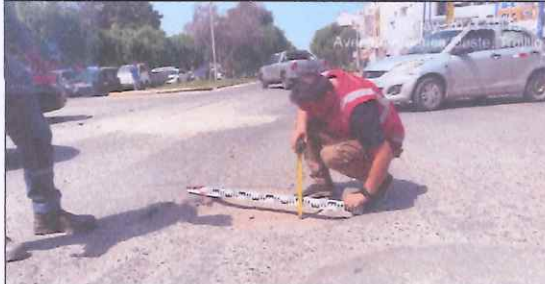
Descripción: Superficie (1.80 m²), la profundidad del hueco es de 0.08 m.

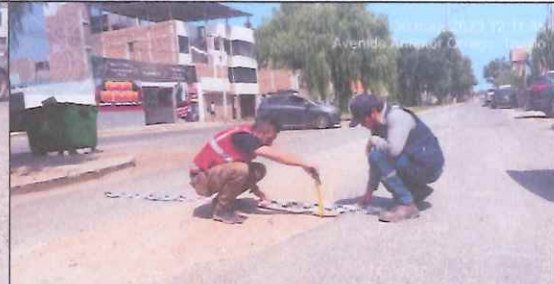
Descripción: Superficie (7.80 m²), la profundidad del hueco es de 0.07 m.

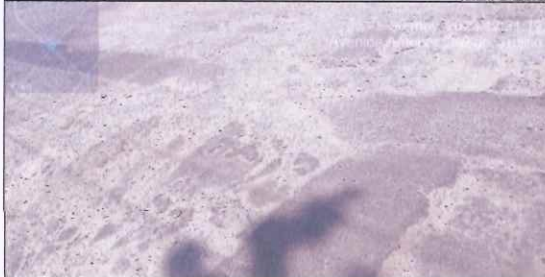
Descripción: Superficie (18.50 m²), desgaste de la superficie de rodadura y desprendimiento de agregados.

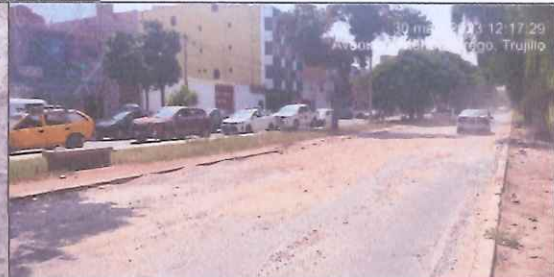
Descripción: Superficie (90.50 m²), desgaste de la superficie de rodadura y desprendimiento de agregados.

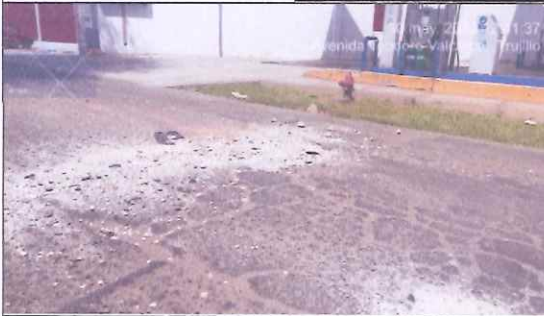
Descripción: Superficie (18.50 m²), desgaste de la superficie de rodadura y desprendimiento de agregados.

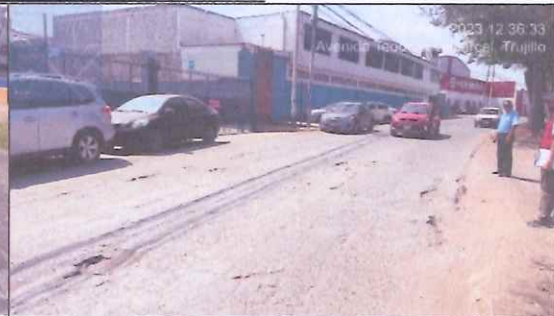
Descripción: Superficie (90.50 m²), desgaste de la superficie de rodadura y desprendimiento de agregados.

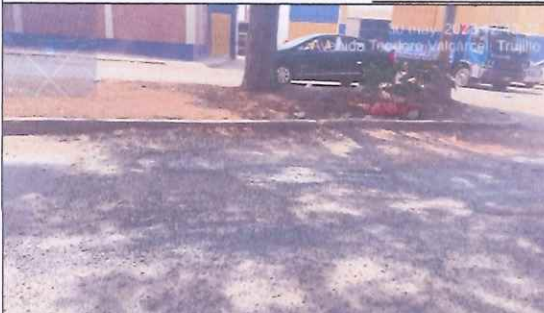
Descripción: Superficie (45.50 m²), desgaste de la superficie de rodadura y desprendimiento de agregados.

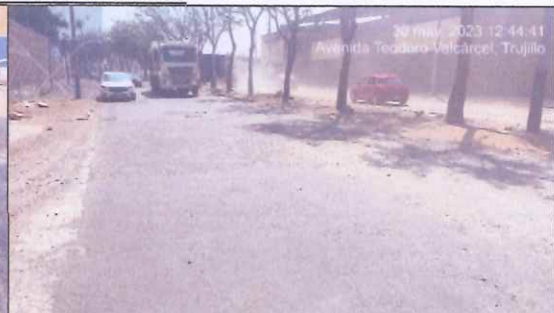
Descripción: Superficie (140.00 m²), desgaste de la superficie de rodadura y desprendimiento de agregados.

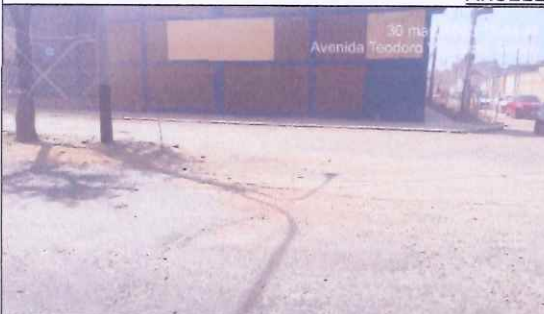
Descripción: Superficie (60.00 m²), desgaste de la superficie de rodadura.

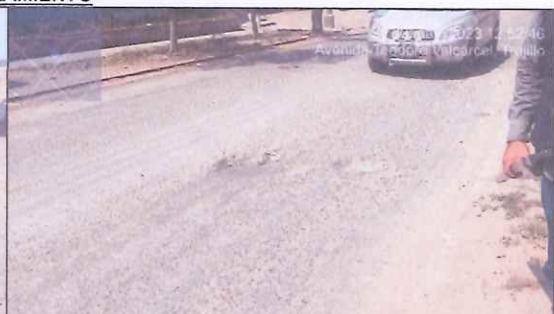
Descripción: Superficie (48.00 m²), desgaste de la superficie de rodadura.

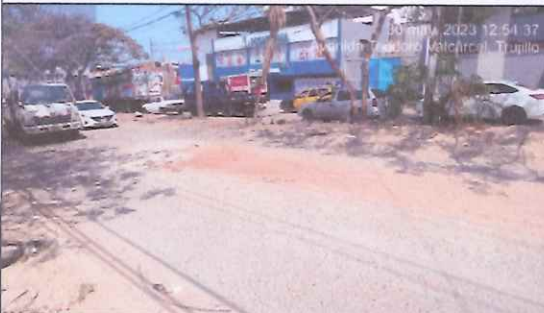
Descripción: Superficie (66.00 m²), desgaste de la superficie de rodadura.

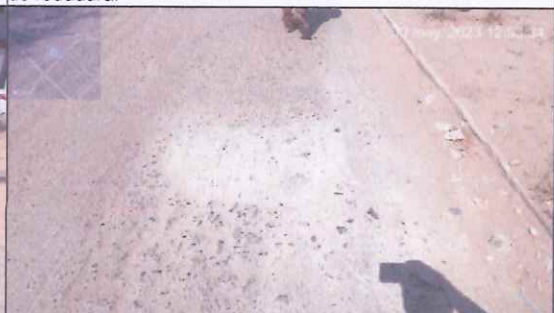
Descripción: Superficie (16.00 m²), desgaste de la superficie de rodadura.

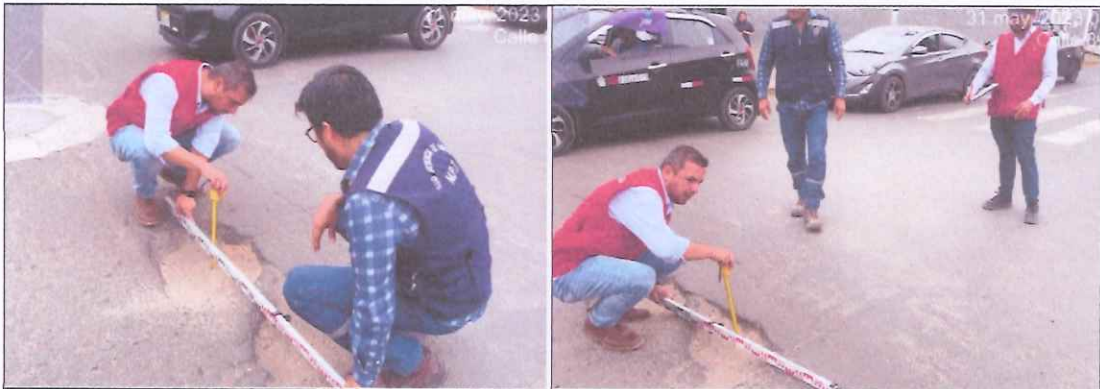
Descripción: Superficie (0.60 m²), la profundidad del hueco es de 0.12 m.

Descripción: Superficie (0.54 m²), la profundidad del hueco es de 0.08 m.

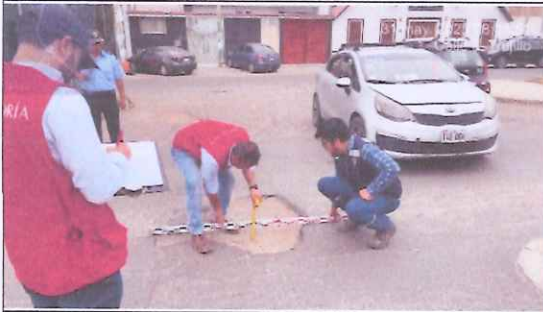
Descripción: Superficie (1.44 m²), la profundidad del hueco es de 0.12 m.

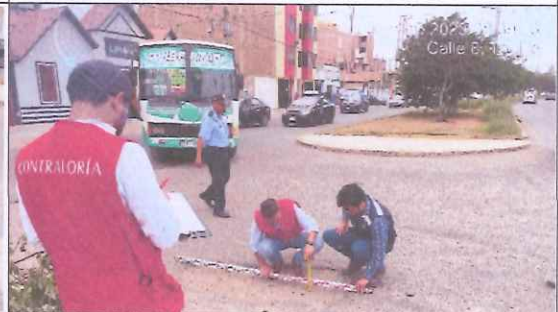
Descripción: Superficie (2.22 m²), la profundidad del hueco es de 0.07 m. Agregados expuestos de la capa asfáltica (desgaste)

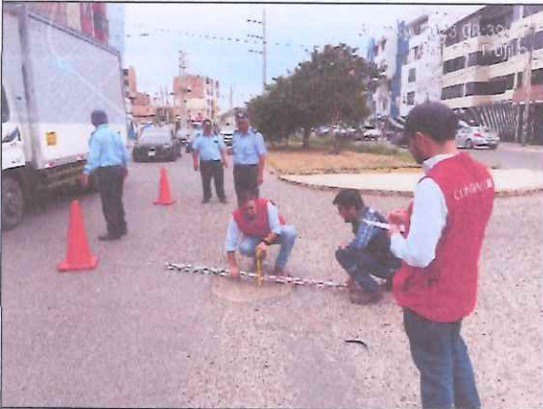
Descripción: Superficie (1.265 m²), la profundidad del hueco es de 0.075 m. Se observa desprendimiento de finos.

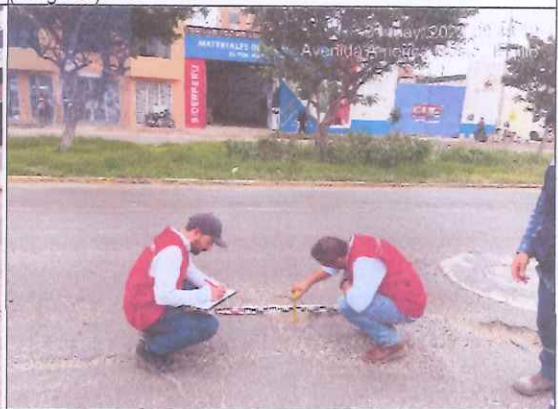
Descripción: Superficie (0.325 m²), la profundidad del hueco es de 0.09 m.

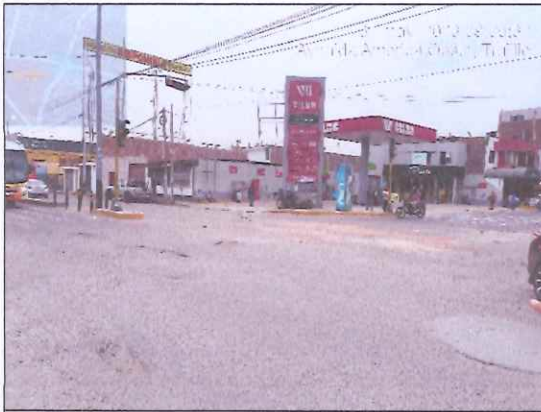
Descripción: Se observa la existencia de huecos, así como el desgaste del pavimento, en la intersección con Av. Mansiche.

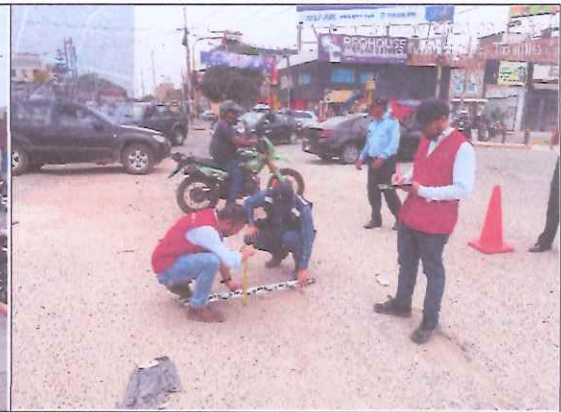
Descripción: Superficie (0.523 m²), la profundidad del hueco es de 0.09 m.

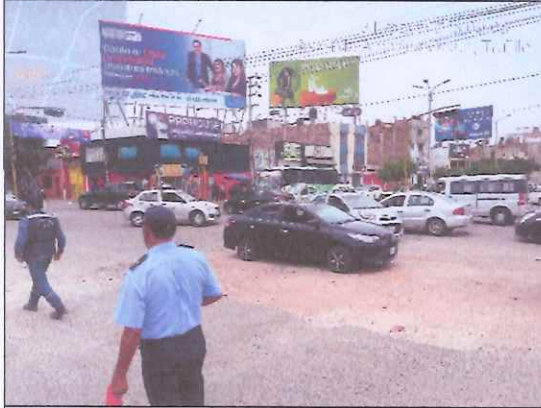
Descripción: Superficie (38.64 m²), el rellano realizado con material (ladrillo y concreto).

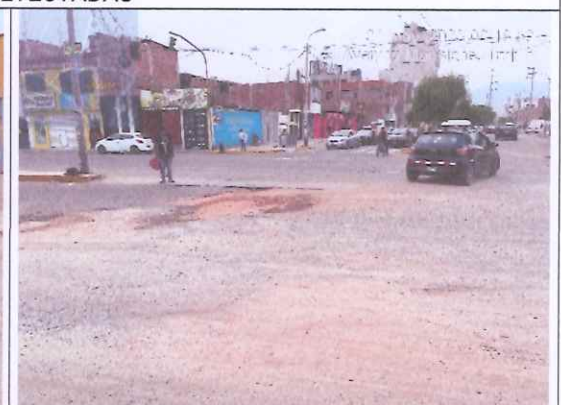
Descripción: Superficie (210.00 m²). Relleno de huecos con material residual (ladrillo, tierra, cemento) por pobladores. Desgaste de la carpeta asfáltica en el área.

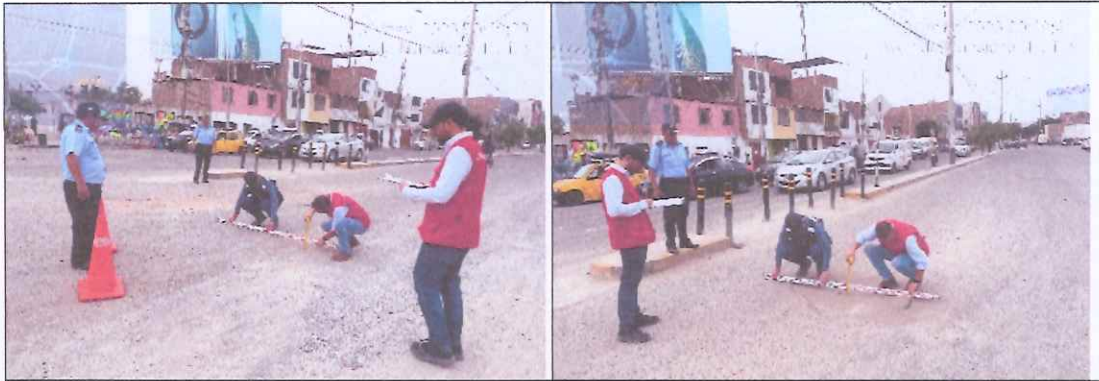
Descripción: Superficie (240.00 m²). Relleno de huecos con material residual (agregados) por pobladores. Desprendimiento de agregado.

Descripción: Superficie (6.50 m²), la profundidad del hueco es de 0.07 m. Desgaste del pavimento en el área.

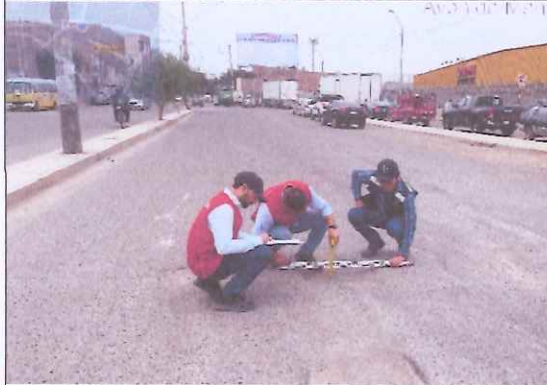
Descripción: Superficie (52.50 m²), la profundidad del hueco es de 0.10 m.

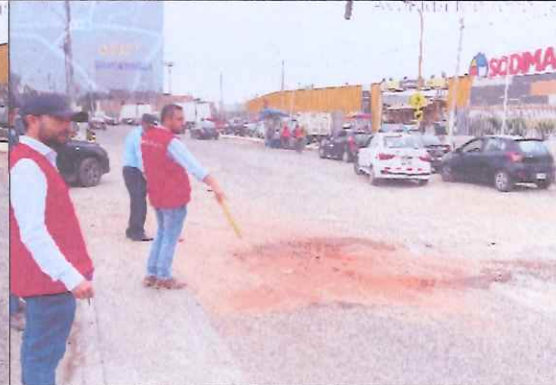
Descripción: Superficie (160.00 m²), Huecos rellenos con material residual (ladrillo) por pobladores. Desgaste en todo el ancho del carril de vía.

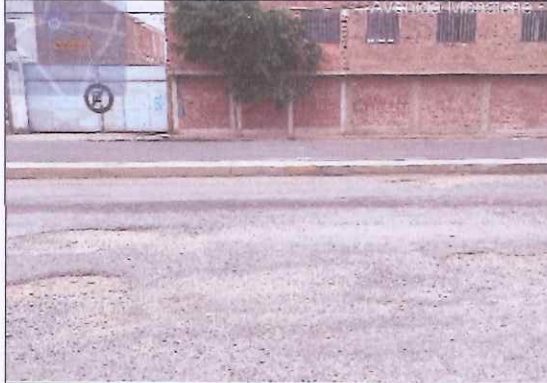
Descripción: Se observa desgaste y huecos en todo el ancho del carril derecho superficie (80.00 m²). Huecos rellenos de concreto por pobladores.

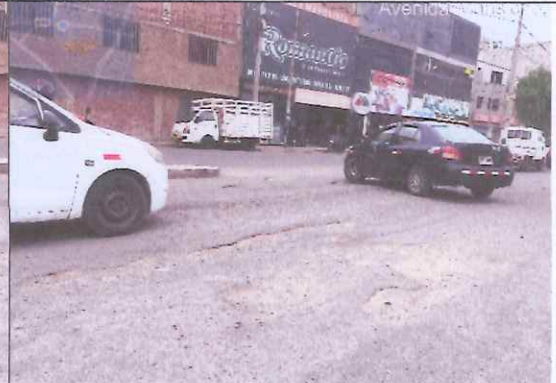
Descripción: Se observa desgaste y huecos en todo el ancho del carril derecho superficie (48.00 m²). Huecos rellenos con concreto por pobladores.

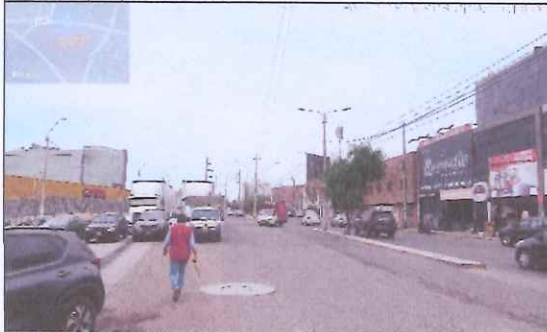
Descripción: Ahuellamiento con pérdida de carpeta asfáltica en un tramo aproximado de 120.00 m.

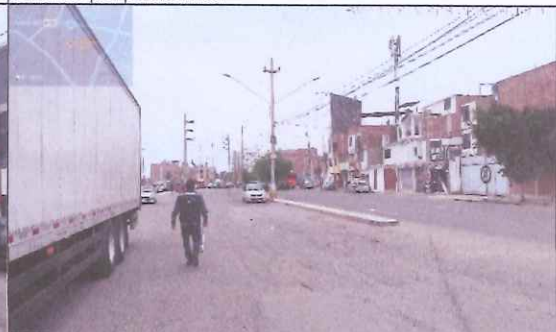
Descripción: Se advierte el desgaste de la vía carril izquierdo en un área aproximada de 70.00 m².

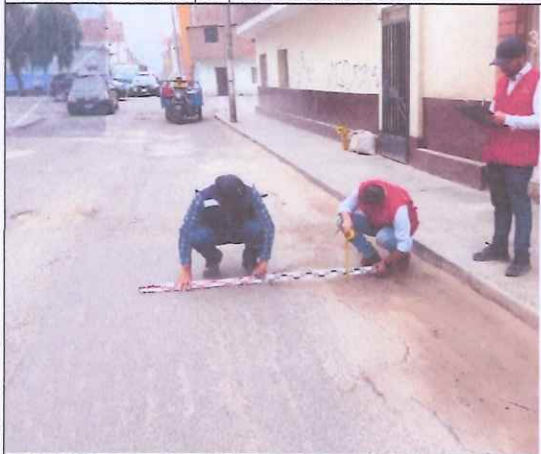
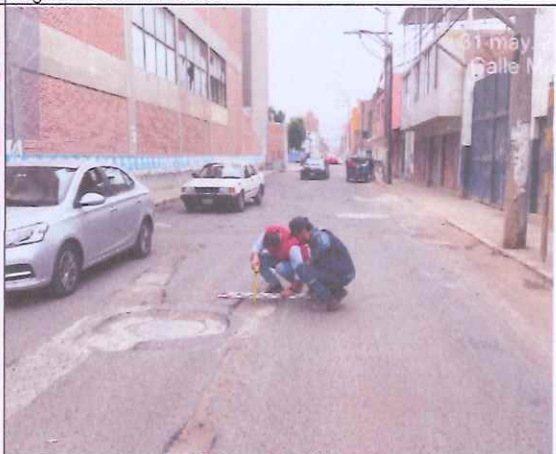
Descripción: Superficie (46.25 m²), la profundidad del hueco es de 0.07 m.

Descripción: Superficie (22.50 m²), la profundidad del hueco es de 0.06 m.

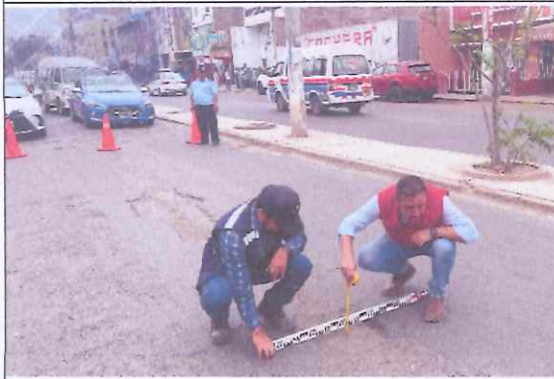
Descripción: Superficie (1.50 m²), profundidad 0.06 m, se observa desprendimiento de agregados.

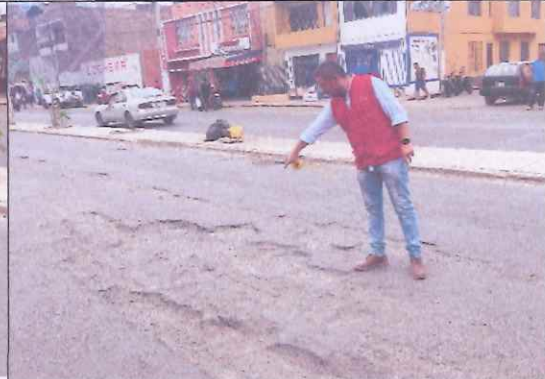
Descripción: Superficie (32 m²), se advierte huecos, ahuellamiento, y el desprendimiento de agregados área.
