INFORME DE VISITA DE CONTROL
N° 019-2023-OCI/0424-SVC

**“ESTADO SITUACIONAL DE LA INFRAESTRUCTURA VIAL
DEL DISTRITO DE TRUJILLO, PROVINCIA DE TRUJILLO,
DEPARTAMENTO LA LIBERTAD”**

**PERÍODO DE EVALUACIÓN:
DEL 29 DE MAYO DE 2023 AL 2 DE JUNIO DE 2023**

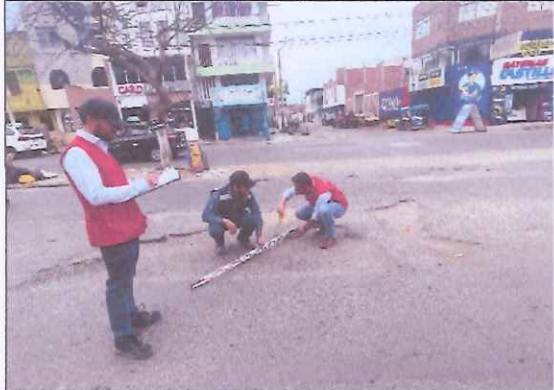
Descripción: Superficie (11.20 m²), se observa el levantamiento de la carpeta asfáltica y desprendimiento de agregados.

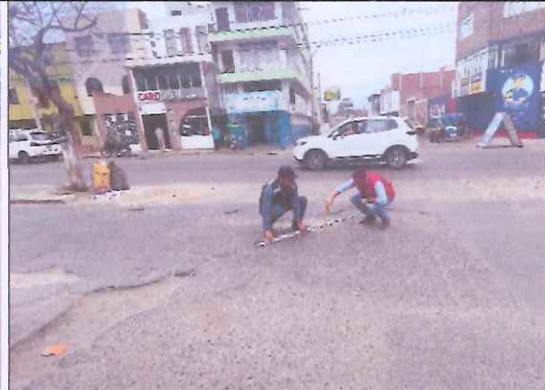
Descripción: Superficie (23.38 m²), existencia de desprendimiento de agregados, levantamiento de la carpeta asfáltica.

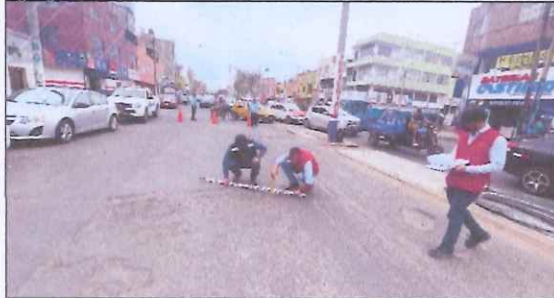
Descripción: Superficie (200.00 m²) se advierte desprendimiento de agregados y huecos.

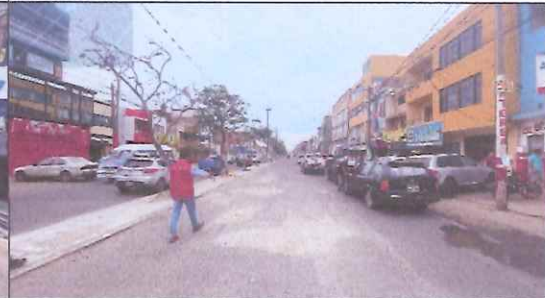
Descripción: Se advierte relleno del hueco con concreto por pobladores de la zona.

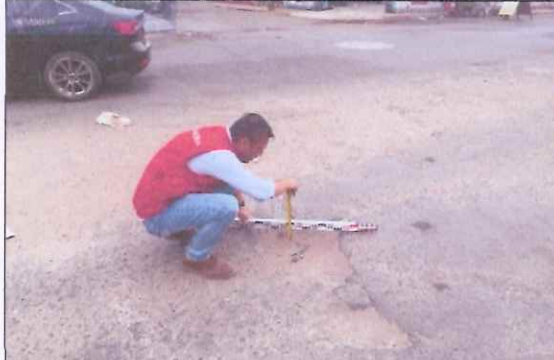
Descripción: Superficie (0.96 m²), la profundidad del hueco es de 0.08 m.

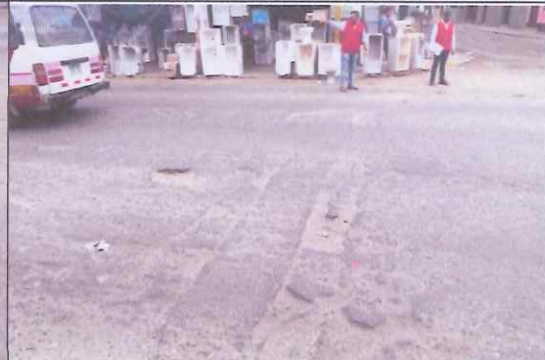
Descripción: Superficie (10.50 m²), se advierten huecos, y el desprendimiento de agregados.

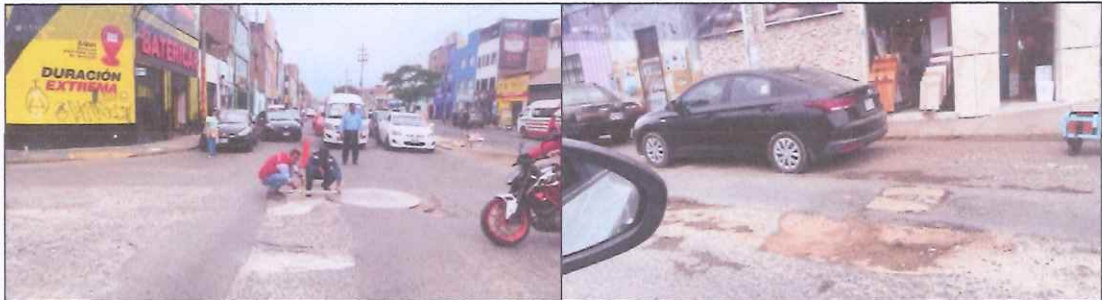
Descripción: Se advierte relleno del hueco con concreto por pobladores de la zona.

Descripción: Superficie (10.50 m²), se advierte huecos rellenos con material residual por pobladores de la zona.

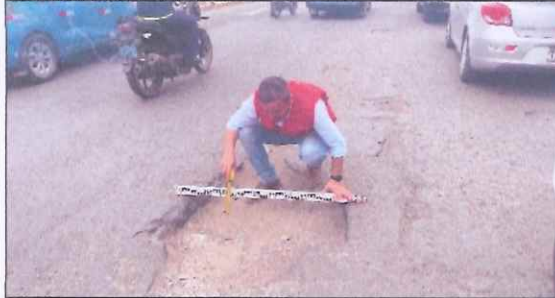
Descripción: Superficie (2.40 m²), la profundidad del hueco es de 0.135 m, se advierte ahuellamiento y desprendimiento de agregados.

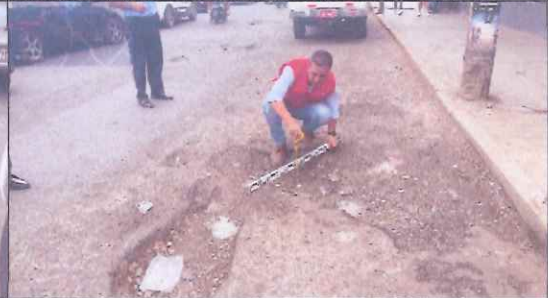
Descripción: Superficie (21.00 m²), se observa el levantamiento de la carpeta asfáltica y el desprendimiento de agregados.

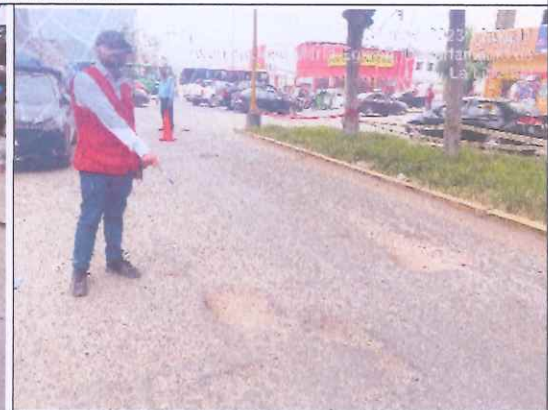
Descripción: Superficie (21.60 m²), se observan huecos y desprendimiento de agregados.

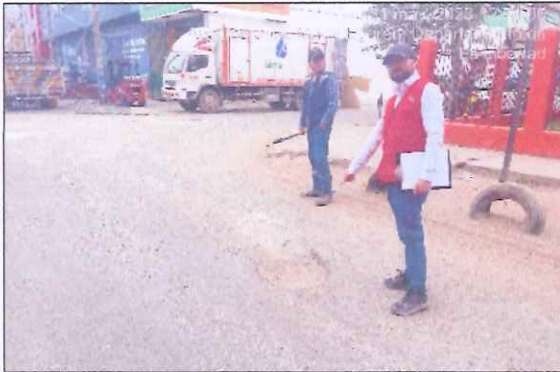
Descripción: Superficie (0.96 m2), hueco y desprendimiento de agregados.

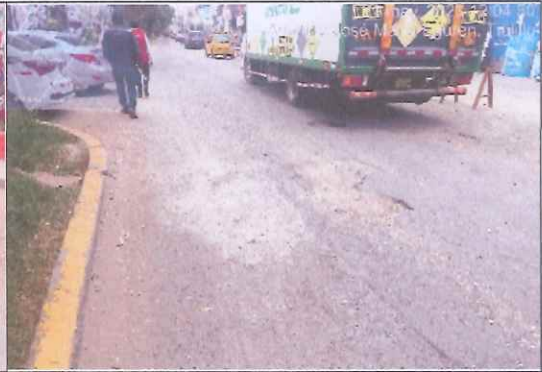
Descripción: Superficie (9.80 m2), relleno de huecos con material por pobladores; existe desprendimiento de agregados.

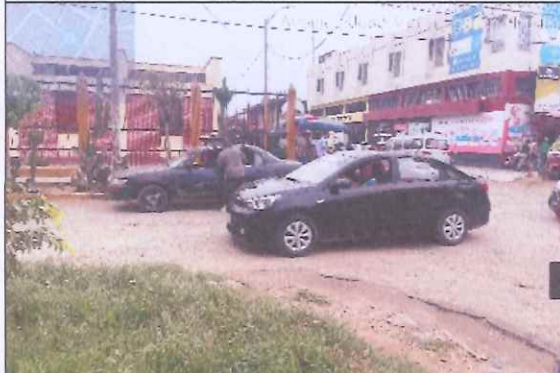
Descripción: Superficie (1.40 m2), se observa hueco en el borde a la vía.

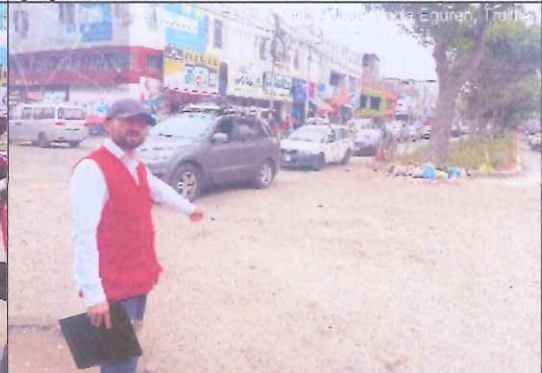
Descripción: Superficie (240.00 m2), existencia de desprendimiento de agregados y huecos en intersección.

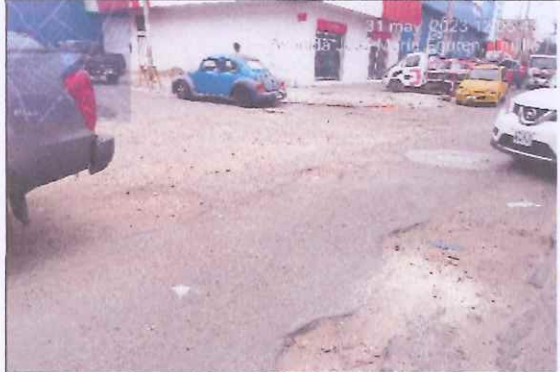
Descripción: Superficie (8.75 m2), se advierte hueco y desprendimiento de agregados.

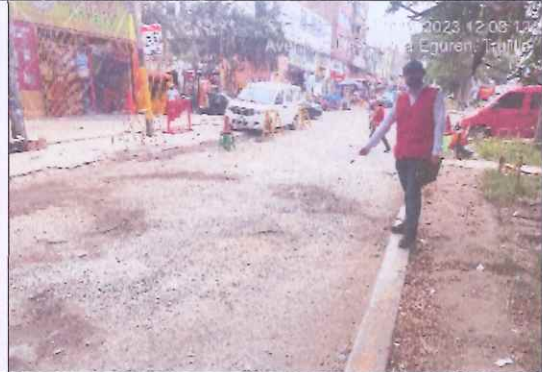
Descripción: Superficie (90.00 m2), se observa el desprendimiento de agregados.

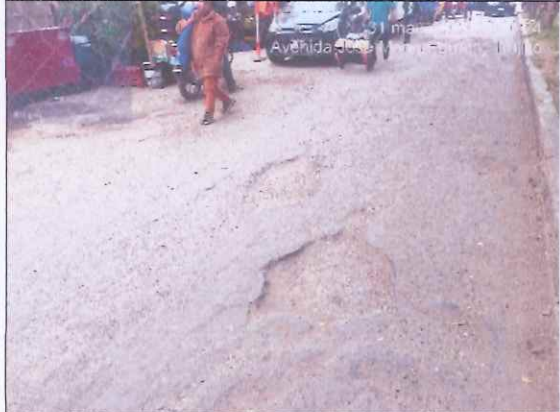
Descripción: Superficie (18.00 m2), existencia de huecos y desprendimiento de agregados.

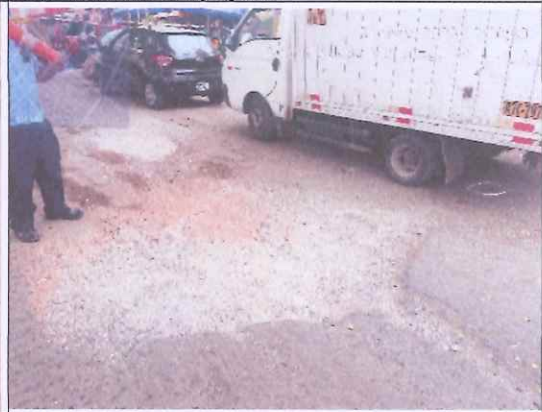
Descripción: Superficie (22.50 m2), se observa el relleno de huecos, con material residual por los pobladores.

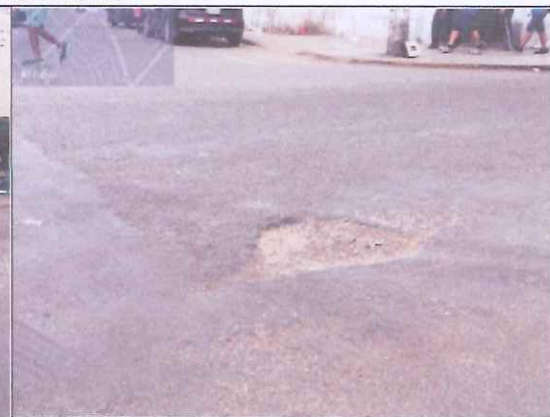
Descripción: Superficie (2.16 m²), hueco en medio de intersección. Se observa el relleno con material residual por pobladores.

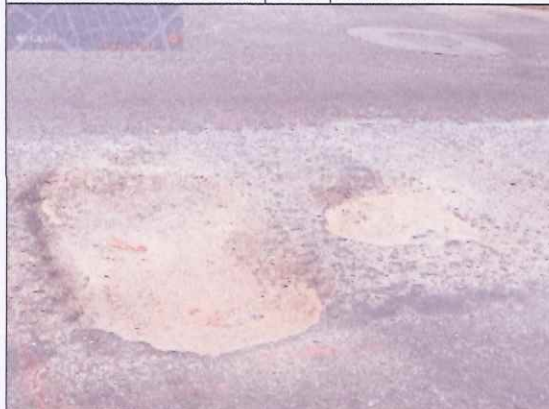
Descripción: Superficie (8.50 m²), se observa huecos rellenos con concreto, además desprendimiento de agregados.

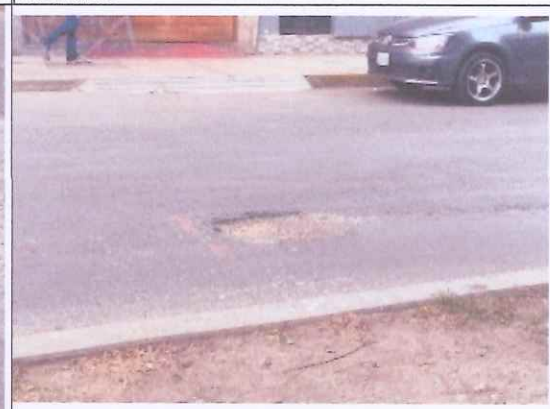
Descripción: Superficie (0.60 m²), se aprecia hueco y ahuellamiento.

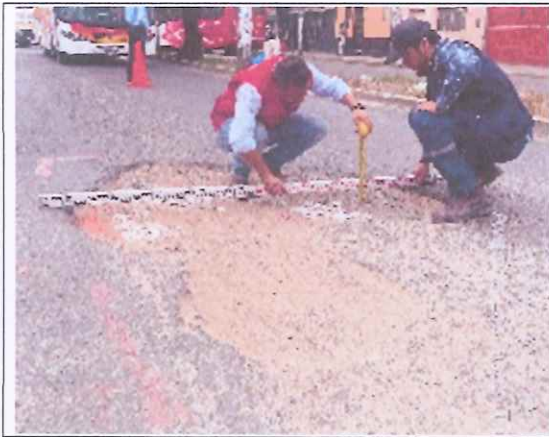
Descripción: Superficie (4.50 m²), la profundidad del hueco es de 0.09 m.

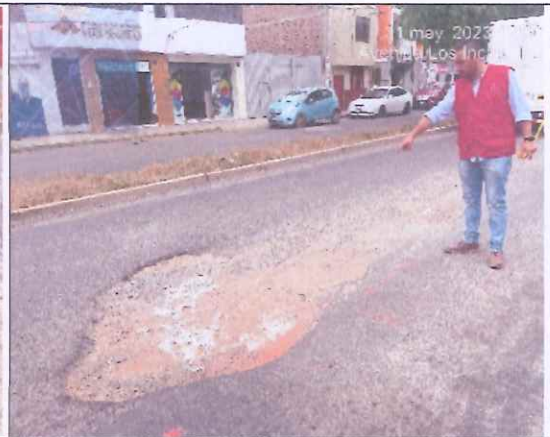
Descripción: Se advierte el relleno del hueco con material de residual.

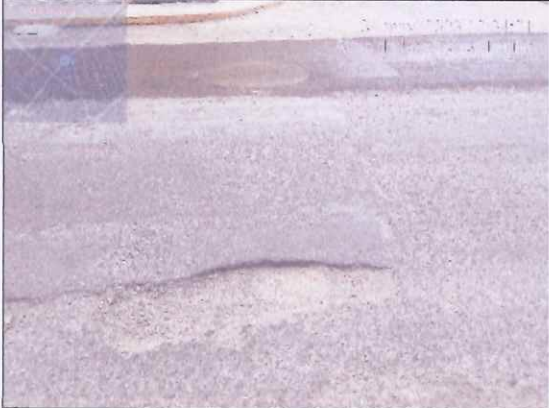
Descripción: Superficie (0.60 m²), se advierte hueco y desprendimiento de agregados.

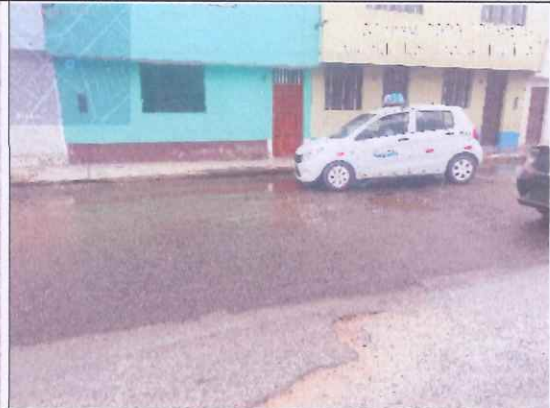
Descripción: Superficie (2.40 m²), se advierte hueco y desprendimiento de agregados.

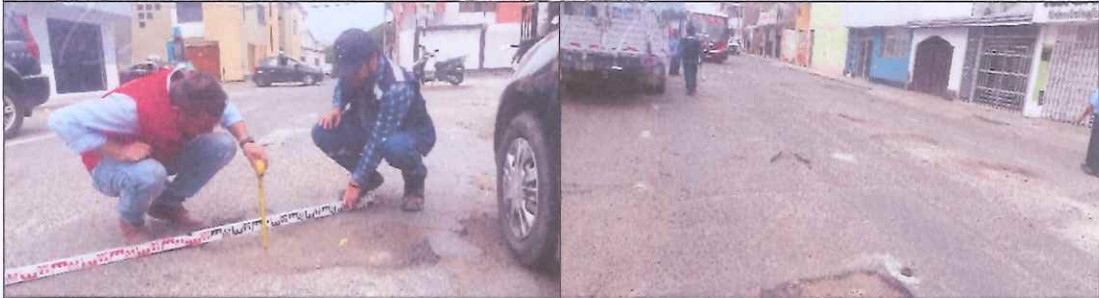
Descripción: Superficie (1.80 m2), la profundidad del hueco es de 0.10 m.

Descripción: Se observa huecos rellenos con concreto los pobladores locales.

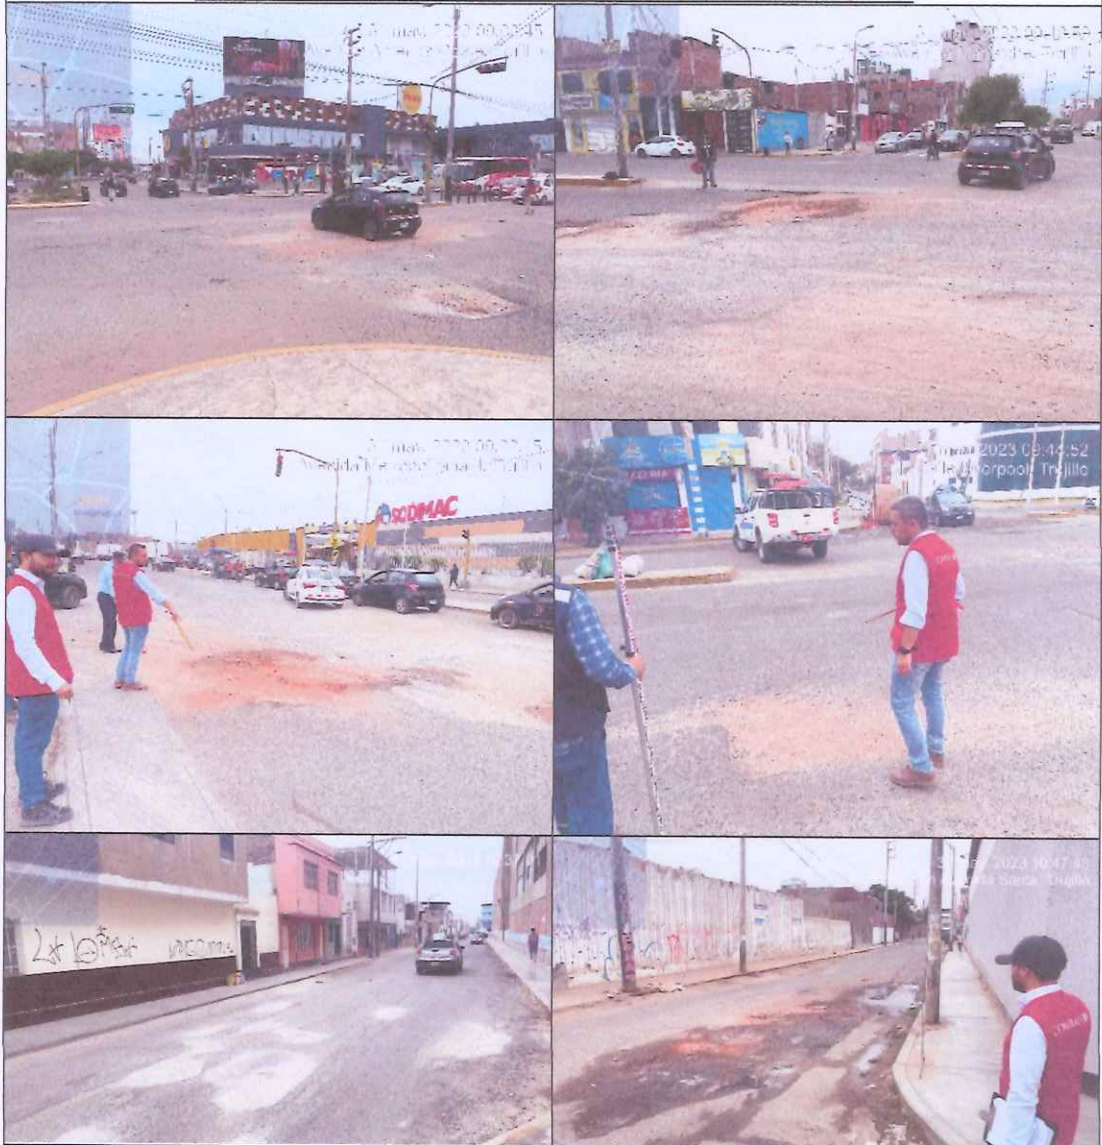
MEDIDAS TOMADAS POR LOS VECINOS PARA RELLENAR HUECOS

Asimismo, se deja constancia que a lo largo del recorrido, se observa en distintas vías, que los moradores han relleno las fallas y/o deterioros, huecos en su mayoría, con material de desmonte, también con concreto, para poder mejorar la transitabilidad vehicular y consigo, evitar la ocurrencia de accidentes y daño a sus vehículos.
