INFORME DE HITO DE CONTROL
N° 070 -2023-OCI/5349-SCC

**“REHABILITACIÓN Y MEJORAMIENTO DE CAMINO
VECINAL – 21.60 KM. CABRERÍA – CASAS QUEMADAS
– LA PROVIDENCIA – MURCIÉLAGOS – QUEBRADA
SECA DEL DISTRITO DE LANCONES – PROVINCIA DE
SULLANA - PIURA”**

**HITO DE CONTROL N° 2 – EJECUCIÓN DE OBRA
VALORIZACIÓN N° 8**

**PERÍODO DE EVALUACIÓN DEL HITO DE CONTROL:
DEL 17 DE JULIO DE 2023 AL 2 DE AGOSTO DE 2023**

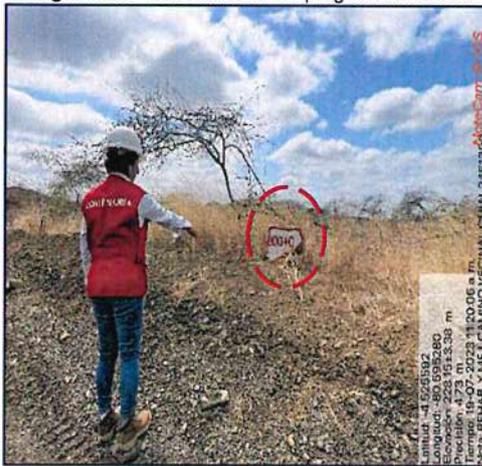
En visita de inspección realizada a la Obra por la comisión de control el 19 de julio de 2023, se encontró en su mayoría las progresivas en la Obra, las cuales se encontraban en piedras y palos de cercos de terrenos, como se dejó constancia en el acta de inspección N° 02 -2023-CG/OC5349/LEY N° 31358-2451300 y se muestra en las fotografías siguientes:

Fotografía n.º 1: Identificador de progresiva: 0+000.

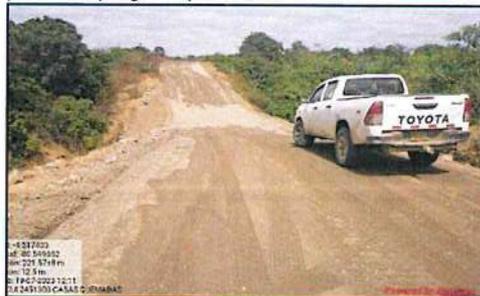
Fotografía n.º 3: No hay trabajos en alcantarillas: N°1 (Prog. 00+811), N°2 (Prog. 00+915), N°3 (01+028.91) y N°4 (01+389.36) según Exp. Técnico.

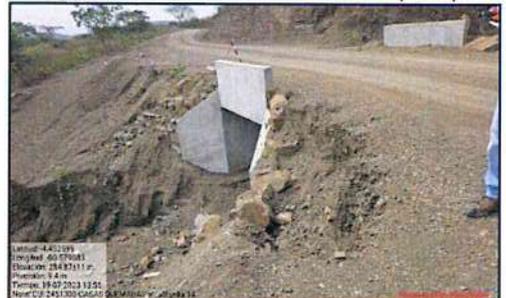
Asimismo, se observó que las alcantarillas rectangulares de concreto N° 13, 14, 15, 17 tienen la estructura completa sin sus obras de protección o emboquillado de piedra y concreto $f_c=140 \text{ kg/cm}^2 + 60\% \text{ P.M.}$ (5" Tam. Máx.) y las alcantarillas rectangulares de concreto N° 18, 19, 20, 23, 24, 25 se encuentran en ejecución (algunas en trazo y replanteo), lo cual se dejó constancia en el acta de inspección N° 02-2023 -CG/OC5349/LEY N° 31358 y se muestra en las fotografías siguientes:

Fotografía n.º 6: Aprox. Progresiva 11+780 se encuentra alcantarilla N°14, no tiene emboquillado de entrada ni de salida y presenta erosión de talud sobre aleros (salida)

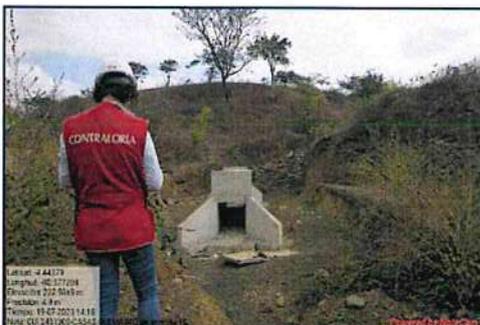
Fotografía n.º 7: Aprox. Progresiva 13+218 se encuentra alcantarilla N°15, estructura completa.

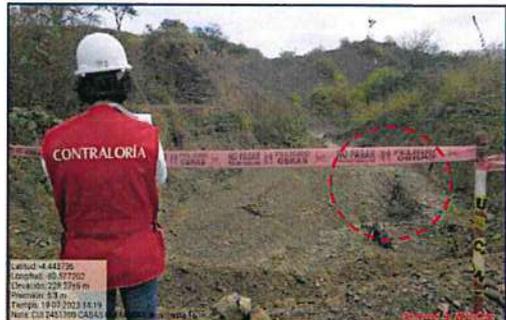
Fotografía n.º 8: Aprox. Progresiva 13+242 no se encuentra la alcantarilla N°16. Se visualiza acero habilitado en estado de oxidación.

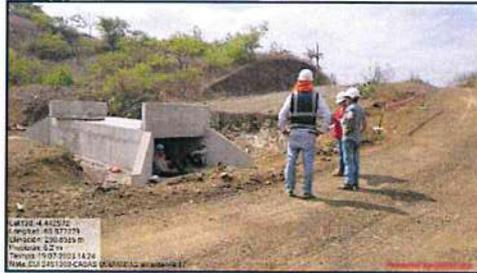
Fotografía n.º 9: Aprox. Progresiva 13+383 se encuentra alcantarilla N°17, estructura completa, no tiene emboquillado de entrada ni de salida.

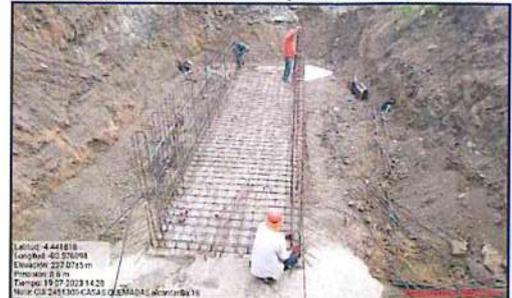
Fotografía n.º 10: Aprox. Progresiva 13+467 se encuentra alcantarilla N°18, realizando trabajos de colocación de acero.

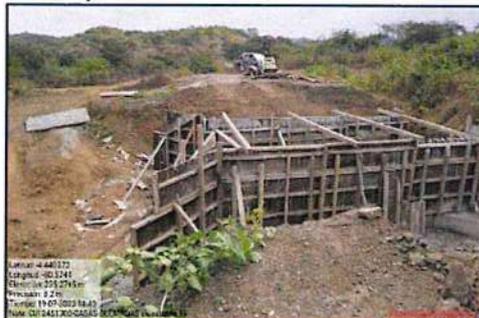
Fotografía n.º 11: Aprox. Progresiva 13+873 se encuentra alcantarilla N°19, realizando trabajos vaciado de concreto en muros y aleros.

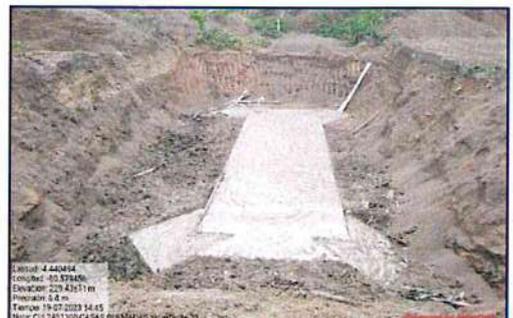
Fotografía n.º 12: Aprox. Progresiva 13+960 se encuentra alcantarilla N°20, la cual se encuentra en solado.

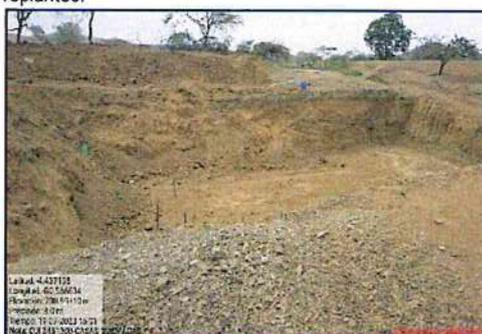
Fotografía n.º 15: Aprox. Progresiva 14+919 se encuentra alcantarilla N°23, se visualiza excavación y trazo y replanteo.

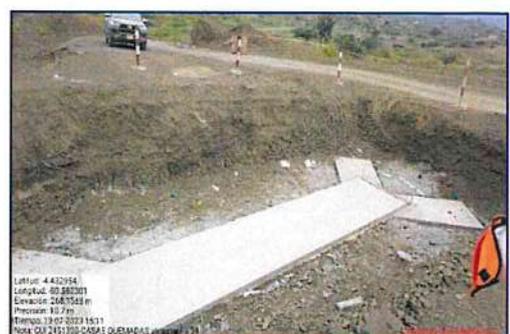
Fotografía n.º 16: Aprox. Progresiva 15+640 se encuentra alcantarilla N°24, se encuentra a nivel de solado.

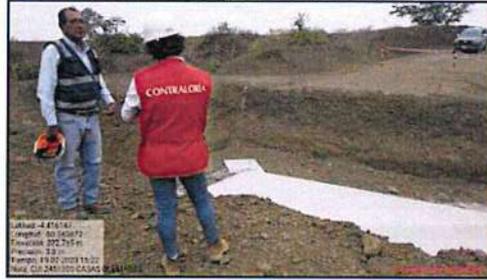
Fotografía n.º 17: Aprox. Progresiva 18+961 se encuentra alcantarilla N°25, se encuentra a nivel de solado.

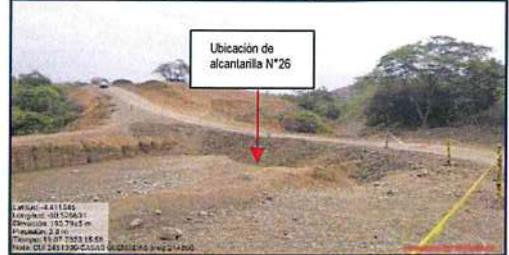
Fotografía n.º 18: Aprox. Progresiva 21+560 visualiza área donde se construirá la alcantarilla N°26. Asimismo, se verifica la base compactada de la vía.

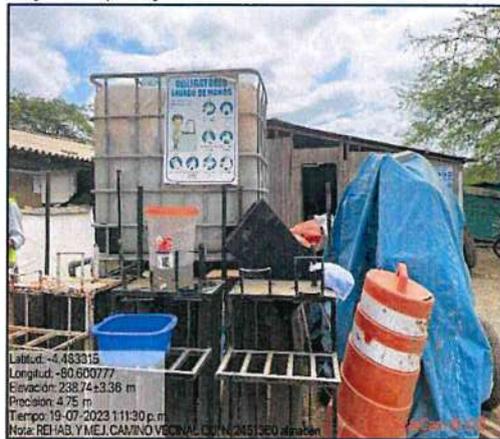
En visita de inspección realizada a la Obra por la comisión de control el 19 de julio 2023, en el campamento principal se encontró un área de lavado y desinfección de manos sin los insumos necesarios, señalética y un ambiente de tóxico como parte de la implementación del plan COVID-19; y, aproximadamente en la progresiva 21+420 se encontró a la licenciada en enfermería Yomira Zamora Peña en la Obra (según refirió el ingeniero residente); sin embargo, no se encontró ningún personal realizando actividades respecto al monitoreo, implementación y control del plan COVID-19, tal como se registró en el acta de inspección N° 02-2023-CG/OC5349/LEY N° 31358-2451300 "no se visualizó ejecución de plan covid-19 en obra ni en oficina del contratista" y como se muestra en las siguientes fotografías:

Fotografía n.º 19: Implementacion Covid-19 - Lavamanos sin jabón líquido y en malas condiciones.

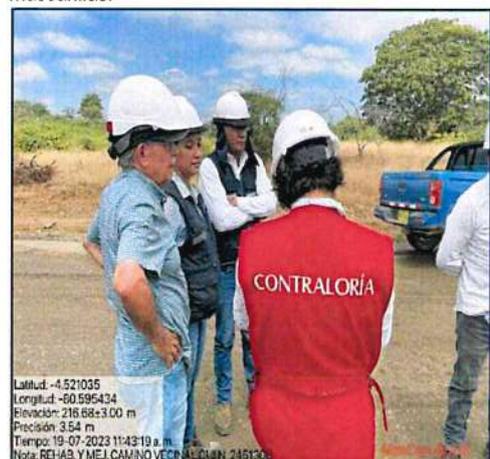
Fotografía n.º 22: Personal del contratista no usa implementos contra el COVID-19: mascarillas.

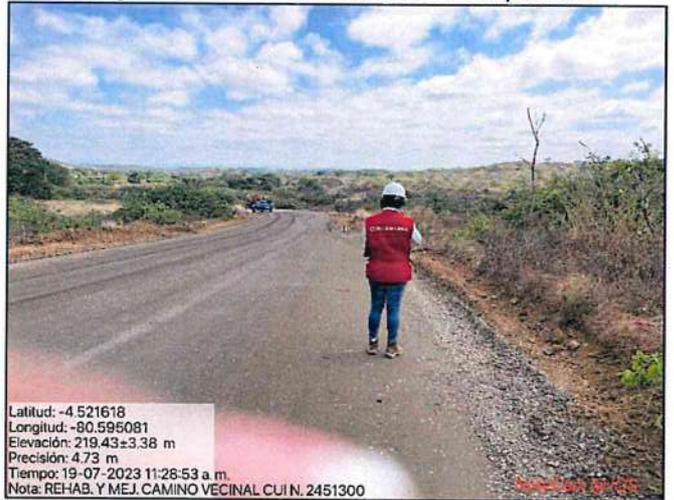
Fotografía n.º 4: Desde aprox. Progresiva 0+00 hasta aprox. Progresiva 1+500 se visualiza base compactada.

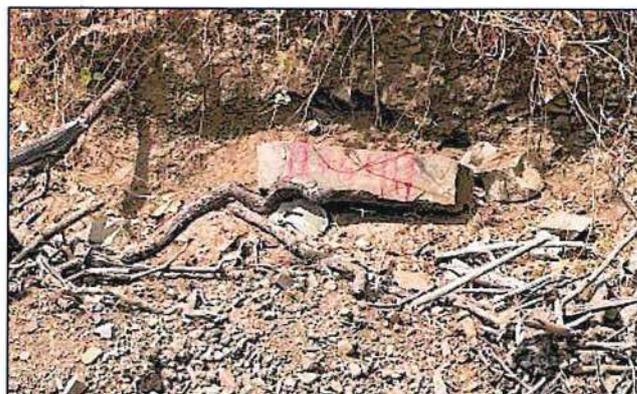
Fotografía n.º 10: Monumentación de progresiva sobre piedra.

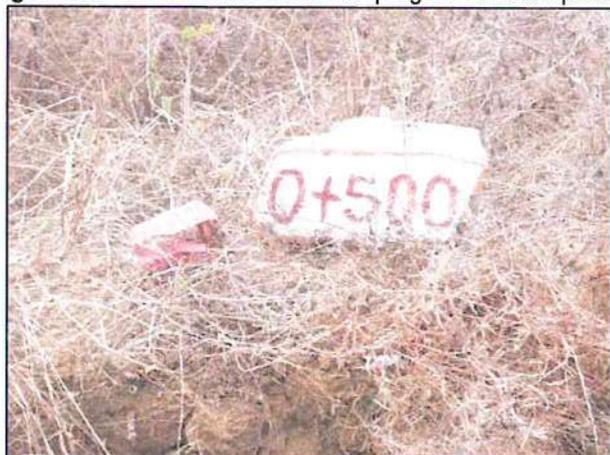
Fotografía n.º 11: Monumentación de progresiva sobre piedra.

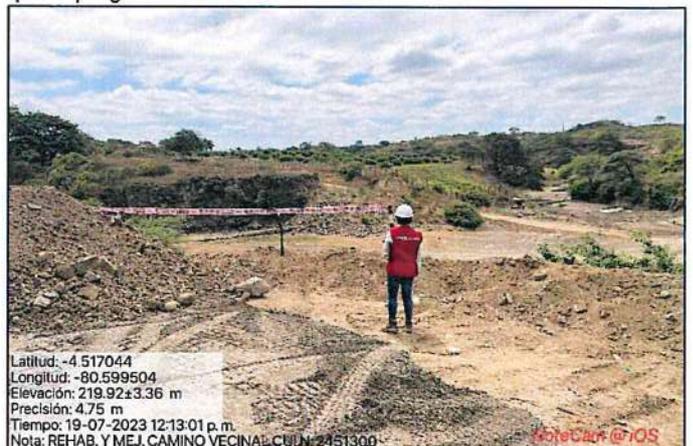
Fotografía n.º 17: Vista de la alcantarilla multiplate N° 1 desde aprox. progresiva 1+450.

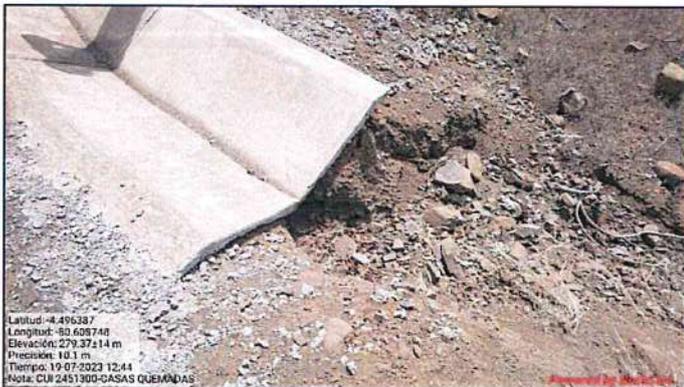
Fotografía n.º 33: En aprox. Progresiva 3+900 los extremos de cunetas están erosionadas.

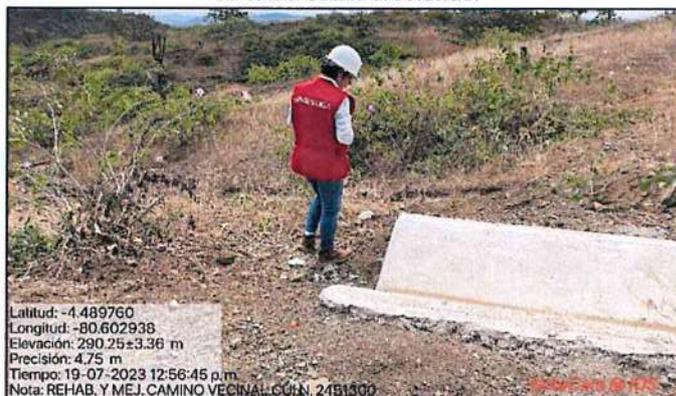
Fotografía n.º 34: En aprox. Progresiva 5+520 se visualizan cunetas a ambos lados.

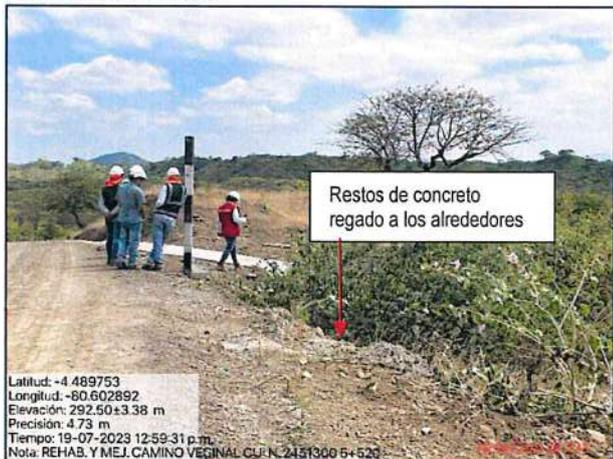
Fotografía n.º 35: En aprox. Progresiva 5+520 se verifica cunetas erosionadas.

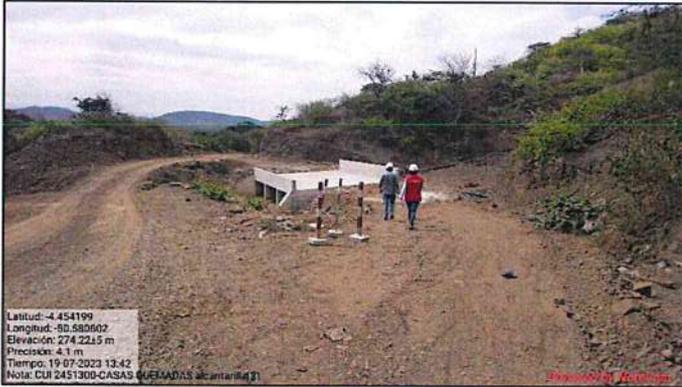
En la visita de inspección realizada a la Obra el 19 de julio de 2023, la comisión de control encontró erosión en el talud del terreno aledaño a las alcantarillas, entre la base y los aleros de las alcantarillas, como consta en el acta de inspección N° 02-2023-CG/OC5349/LEY N° 31358-2451300 y se resume en las fotografías siguientes:

Fotografía n.º 55: Aprox. Progresiva 11+550 se encuentra alcantarilla N°13, no tiene emboquillado de entrada ni de salida y presenta erosión de talud sobre aleros.

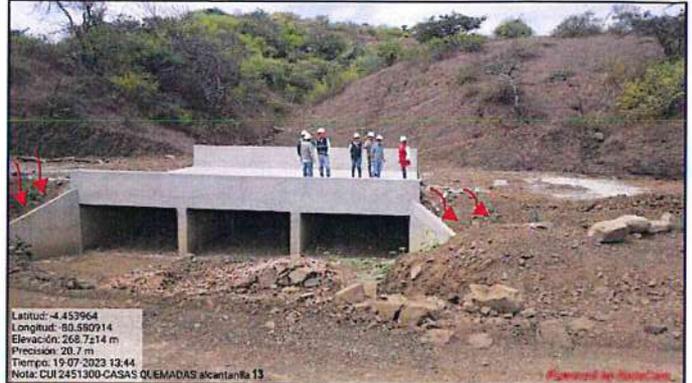
Fotografía n.º 56: Aprox. Progresiva 11+722 se encuentra el badén N°6, no tiene emboquillado de entrada ni de salida, tiene juntas de dilatación sin sellar y está sedimentado.

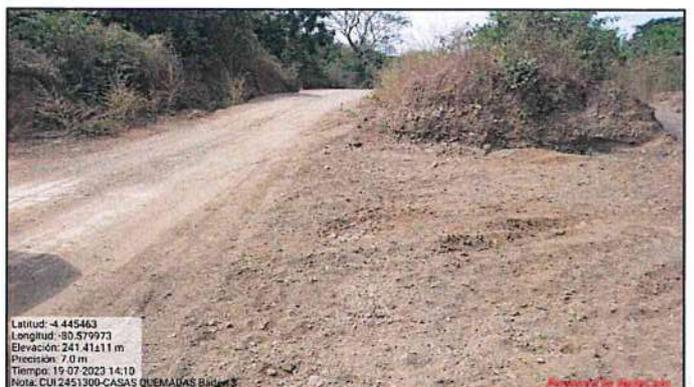
Fotografía n.º 66: Aprox. Progresiva 12+706 se encuentra el badén N°7, no tiene emboquillado de entrada ni de salida, tiene juntas de dilatación sin sellar. No se visualizan cunetas

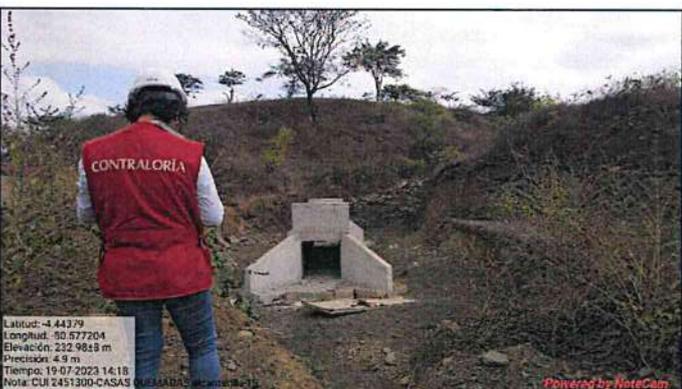
Fotografía n.º 71: Aprox. Progresiva 13+218 se encuentra alcantarilla N°15, no tiene emboquillado de entrada ni de salida.

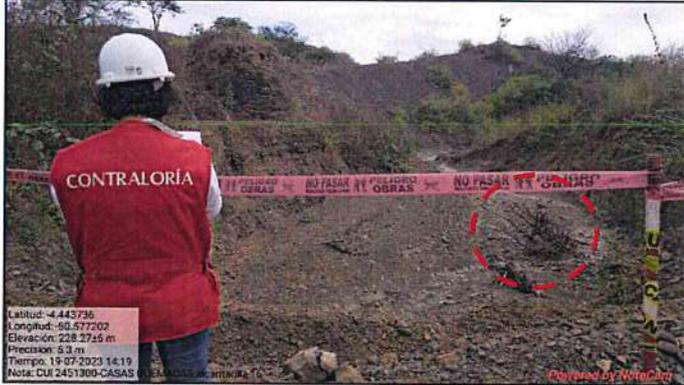
Fotografía n.º 73: Aprox. Progresiva 13+383 se encuentra alcantarilla N°17, estructura completa, no tiene emboquillado de entrada ni de salida.

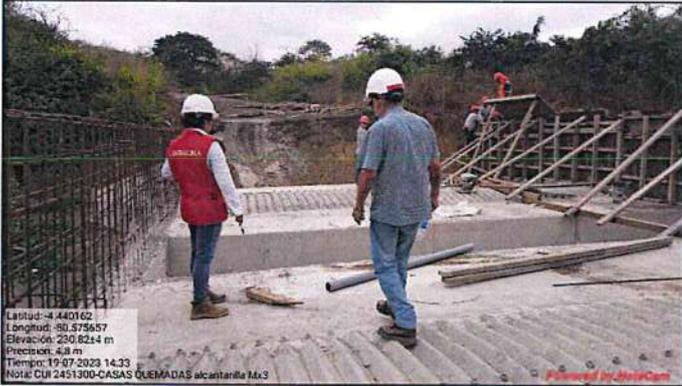
Fotografía n.º 79: Aprox. Progresiva 13+740 se encuentra alcantarilla multiplate N°3, no tiene emboquillado de entrada ni de salida.

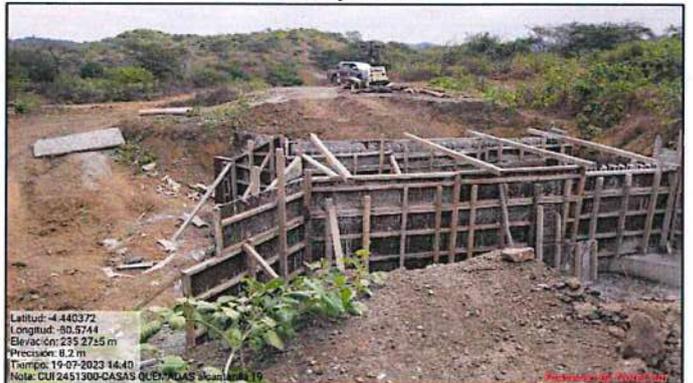
Fotografía n.º 82: Aprox. Progresiva 13+873 se encuentra alcantarilla N°19.

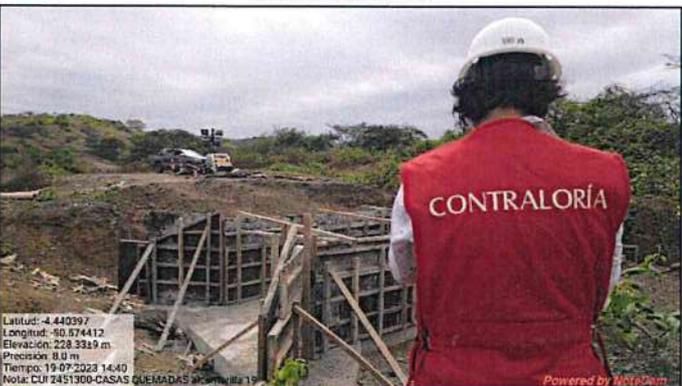
Fotografía n.º 83: Aprox. Progresiva 13+960 se encuentra alcantarilla N°20, la cual se encuentra en solado.

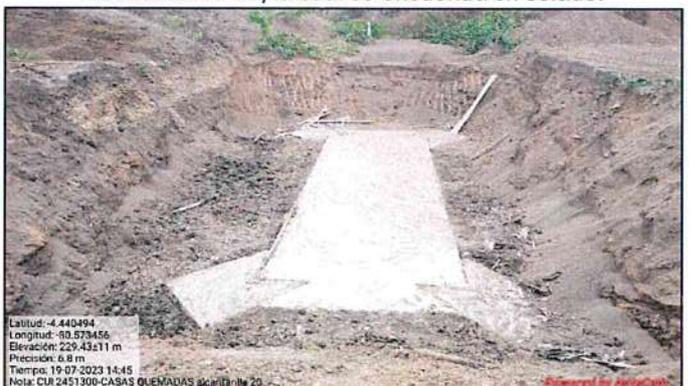
Fotografía n.º 84: En los alrededores de la progresiva 13+960 no se visualizan cunetas.

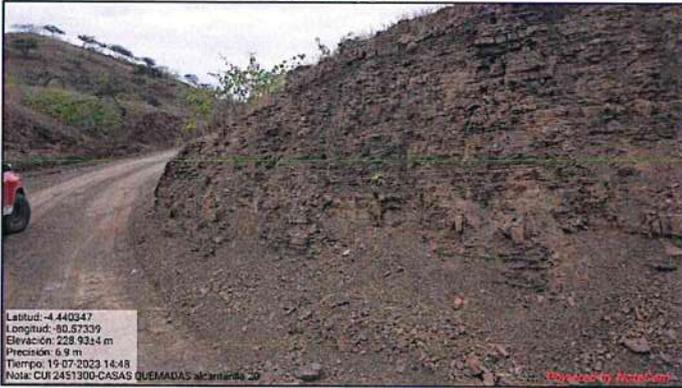
Fotografía n.º 85: Monumentación de progresiva sobre piedra.

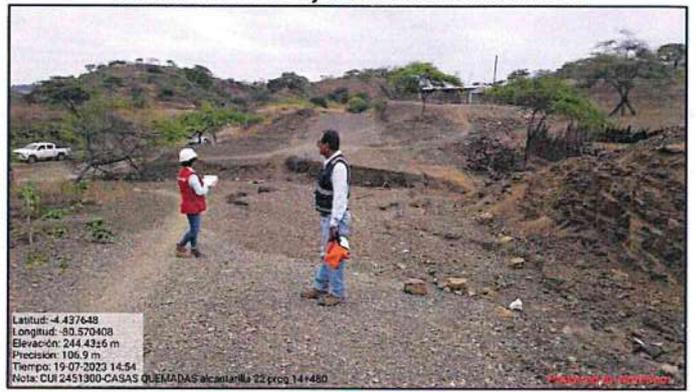
Fotografía n.º 88: Progresiva donde se ejecutará la alcantarilla N° 22

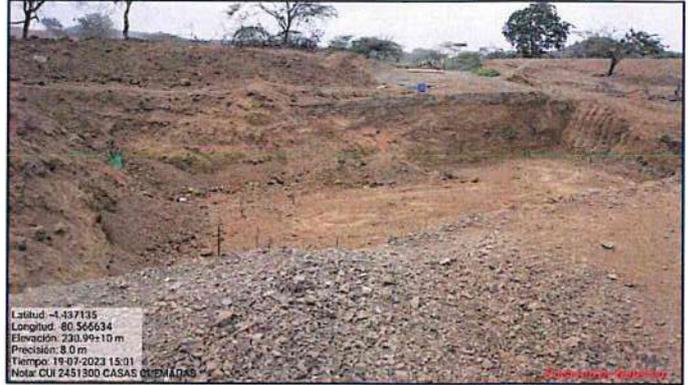
Fotografía n.º 92: en los alrededores de la progresiva 14+919 no se visualizan cunetas.

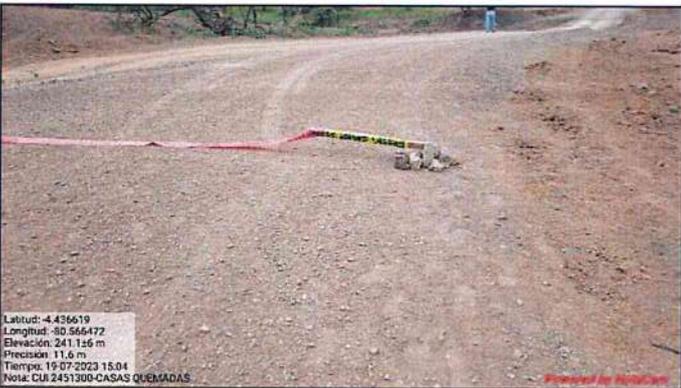
Fotografía n.º 93: Aprox. Progresiva 15+021 se encuentra el badén N°9, no tiene emboquillado de entrada ni de salida.

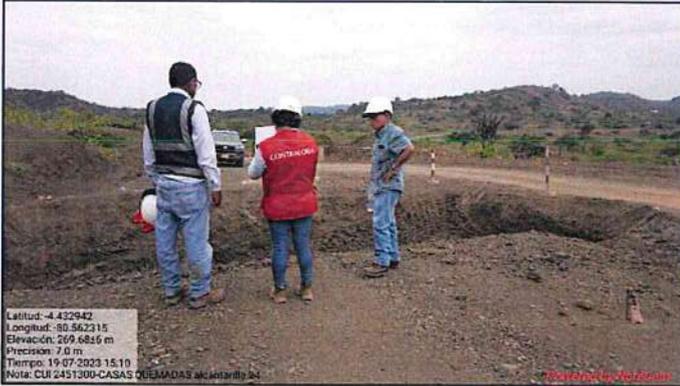
Fotografía n.º 97: Desde aprox. Progresiva 15+640 se visualiza base compactada con imprimacion con antigüedad mayor a 7 meses.

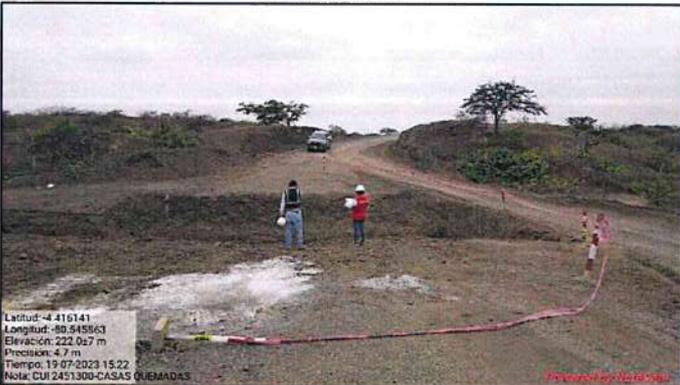
Fotografía n.º 99: Aprox. Progresiva 18+961 se encuentra alcantarilla N°25, se encuentra a nivel de solado.

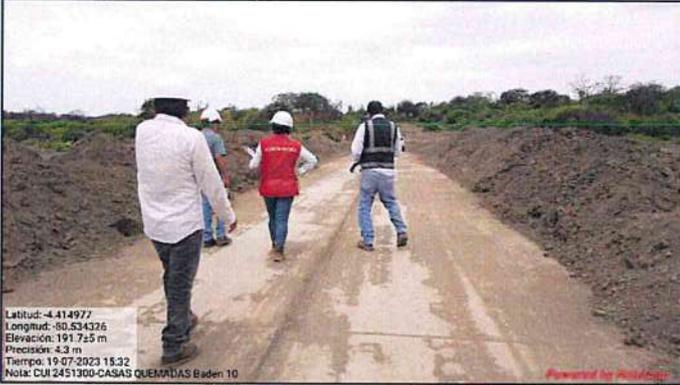
Fotografía n.º 103: Aprox. Progresiva 20+500 se encuentra el badén N°10, el cual quedó completamente colmatado con el evento lluvioso.

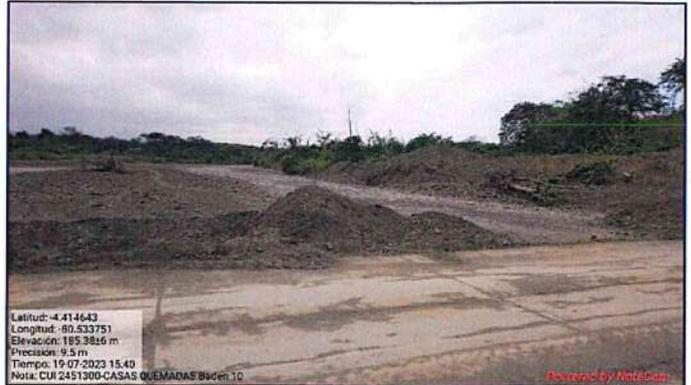
Fotografía n.º 104: Desde progresiva 21+100 se encuentran trabajos en la ejecución de la partida 04.01.02 Construcción de cunetas revestidas: Encofrado.

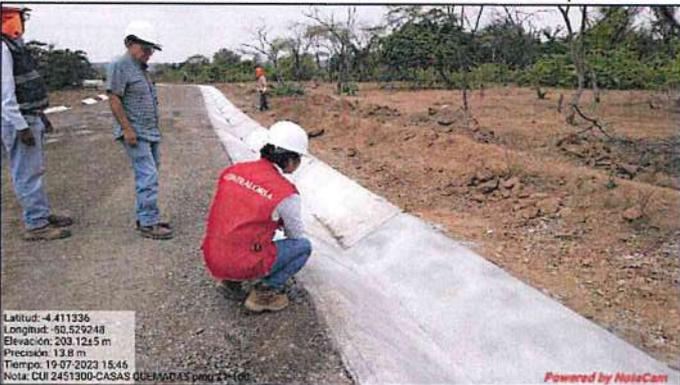
Fotografía n.º 111: En aprox. Progresiva 21+420 encontramos a la Lic. Enfermera Yomira Zamora Peña. Asimismo, se visualiza base compactada sin imprimación.

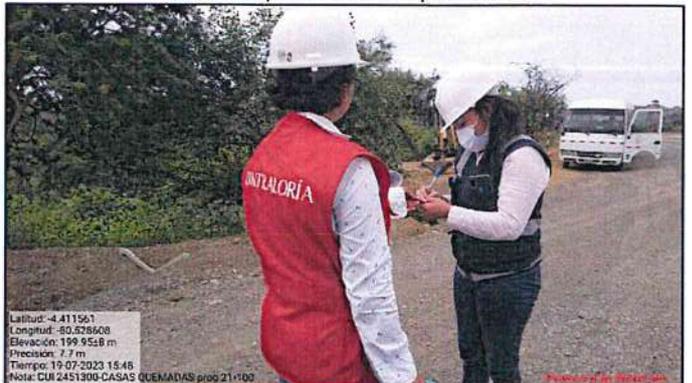
Fotografía n.º 112: En aprox. Progresiva 21+420, se visualiza transporte de personal y retroexcavadora con forma especial para excavación de cunetas.

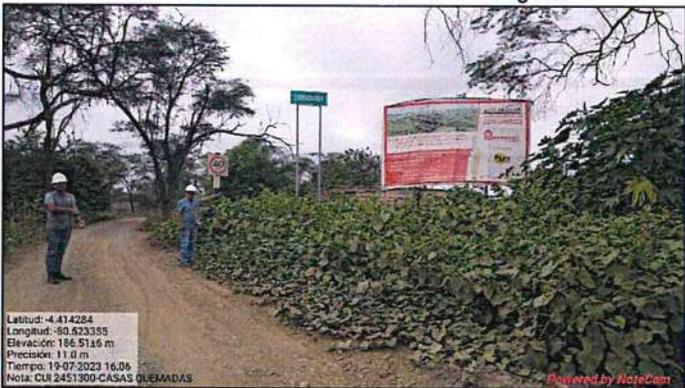
Fotografía n.º 114: Aproximadamente a 1.5 km del FIN DE LA OBRA, en la localidad Quebrada Seca se encontró un (01) cartel de obra en estado de conservación regular.
