**INFORME DE HITO DE CONTROL  
N° 098 -2023-OCI/5349-SCC**

**“MEJORAMIENTO DE LOS SERVICIOS DE SALUD DEL  
ESTABLECIMIENTO DE SALUD HUARMACA, DEL DISTRITO  
DE HUARMACA, PROVINCIA DE HUANCABAMBA,  
DEPARTAMENTO DE PIURA”**

**HITO DE CONTROL N° 10 – ESTADO SITUACIONAL DE LA  
OBRA**

**PIURA, 20 DE NOVIEMBRE DE 2023**

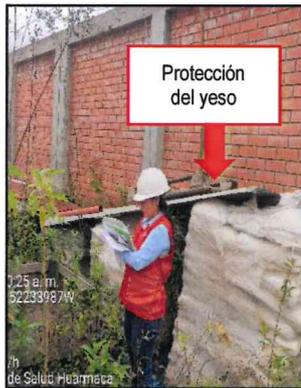
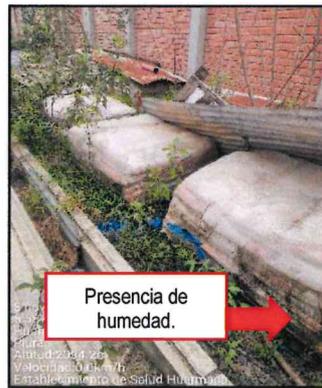
**Fotografías n.ºs 23, 24 y 25- Bolsas de yeso e imprimante base y cerámica, apoyadas sobre mantas de plástico y cubiertas por planchas de calamina galvanizada.**

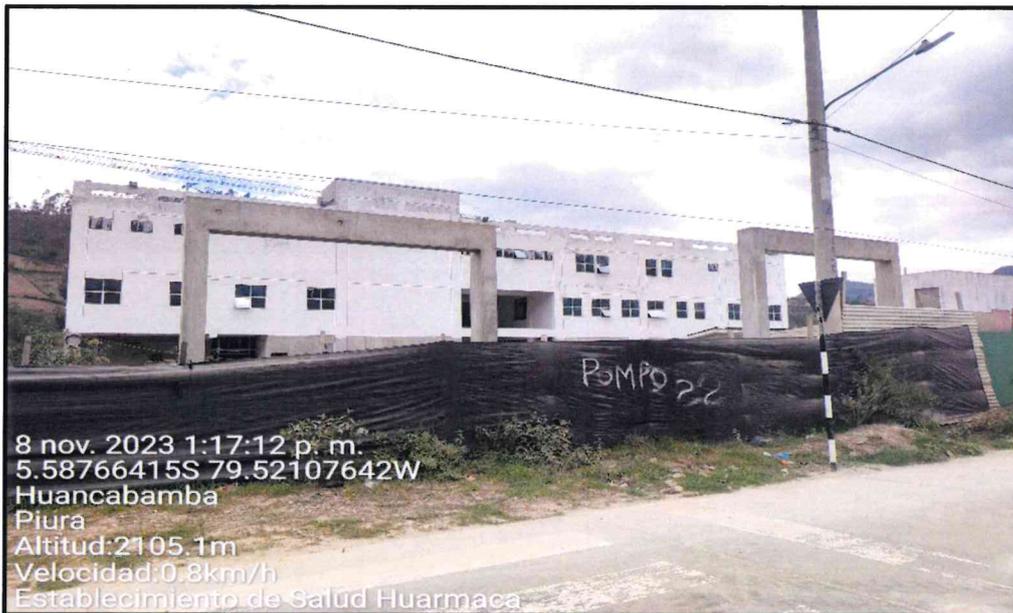
Fotografía n.° 01

Fachada Principal de la infraestructura Construida de la Obra.
