**INFORME DE HITO DE CONTROL
N° 023-2024-OCI/5568-SCC**

**“MEJORAMIENTO DE LA CARRETERA EMP.PE-3SD (DV SALCABAMBA)-
DV SAN JUAN DE PALTARUMI-SALCABAMBA-NVA ESPERANZA-
SURCUBAMBA-TINTAY-PTO SAN ANTONIO; EMP HV-101-DV SAN
MARCOS DE ROCCHAC-HUARI; EMP.PE-3SD (DV JABONILLO)-
COLCABAMBA-DV CALLQUI-EMP.PE-3SD (MILPO); EMP HV-102 (DV
JABONILLO)-LLOCCE HUANTACCERO-EMP HV-102 (CHAUQUIMARCA);
EMP.PE-3SD-EMP. HV-102 (COLCABAMBA)-CAMPO ARMINO-PICHU,
POR NIVELES DE SERVICIO; DISTRITO DE DANIEL HERNÁNDEZ -
PROVINCIA DE TAYACAJA - DEPARTAMENTO DE HUANCAMELICA”**

**HITO DE CONTROL N° 3 – AVANCE DE EJECUCIÓN DEL SERVICIO DE
GESTIÓN, MEJORAMIENTO Y CONSERVACIÓN VIAL AL SECTOR II –
FEBRERO 2024**

LIMA, 12 DE MARZO DE 2024

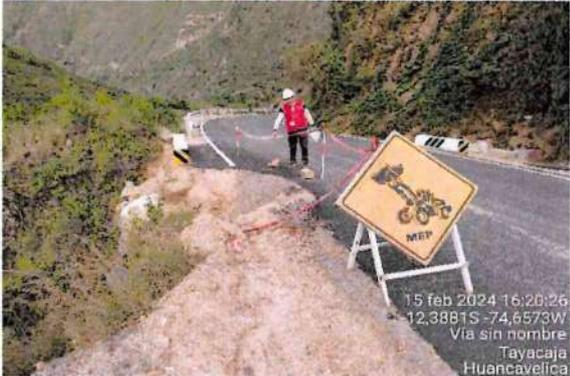
16	HV-134	En la progresiva: km 12+220 se observó la pérdida de una parte de la plataforma.

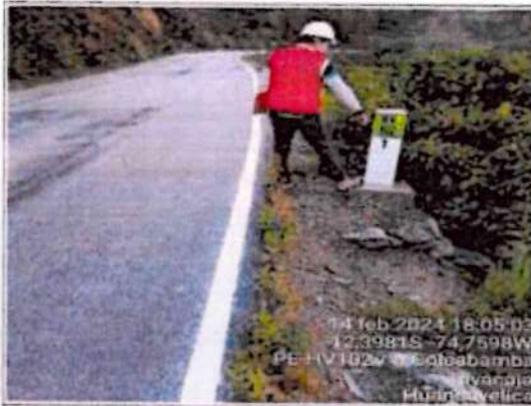
Comentario: Se observa el poste de kilometraje 1+000 propenso a volcadura por inestabilidad en la cimentación.

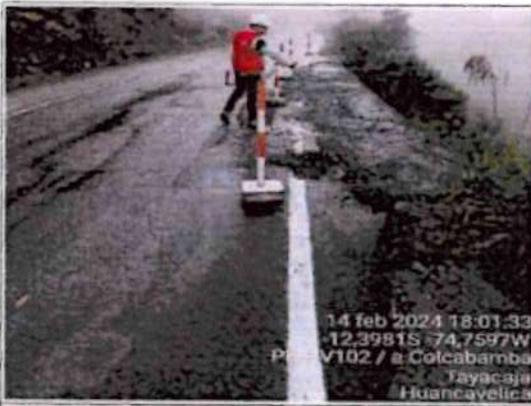
Comentario: Se observa en la progresiva Km 1+400 fisuras y asentamiento de la plataforma, generando una situación de riesgo potencial por deslizamiento del talud inferior.

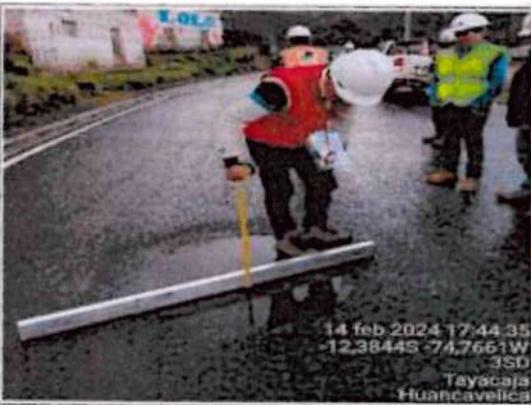
Comentario: Se observa en la progresiva Km 3+100 el nivel superior del buzón de inspección de alcantarillado a 3 cm por debajo del nivel de la calzada.

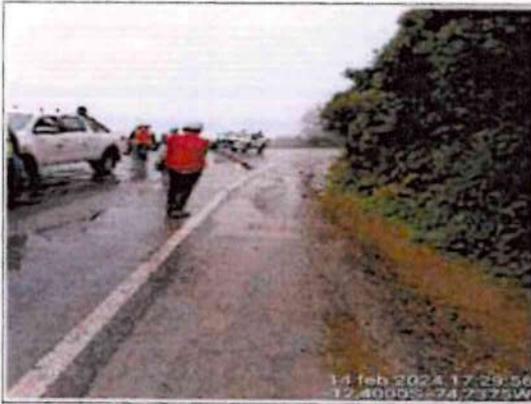
Comentario: Se observa en la progresiva Km 5+820 baches empozamiento de agua en la cuneta.

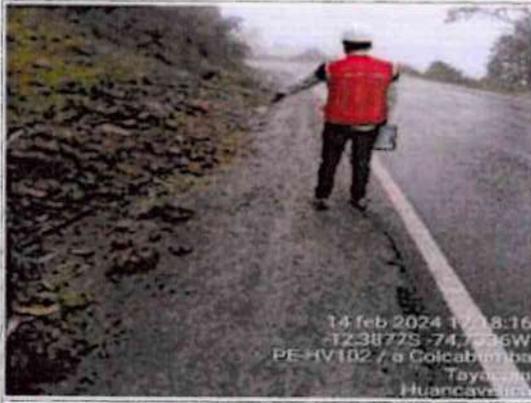
Comentario: Se observa en la progresiva Km 7+800 falta de limpieza de cunetas no revestidas

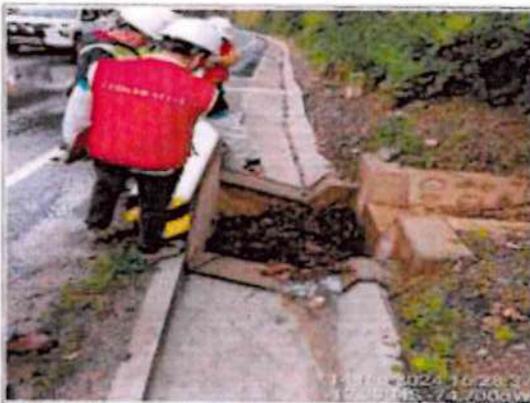
Comentario: Se observa en la progresiva Km 11+990 colmatación de alcantarilla con material vegetal.

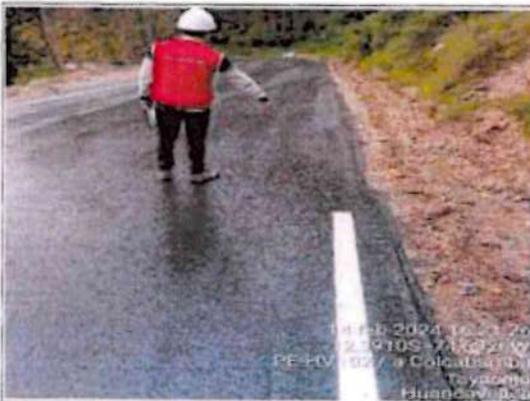
Comentario: Se observa en la progresiva Km 21+200 falta de pintura en la línea de borde de la calzada en próximamente 50 m, asimismo, falta de limpieza de la cuneta no revestida.

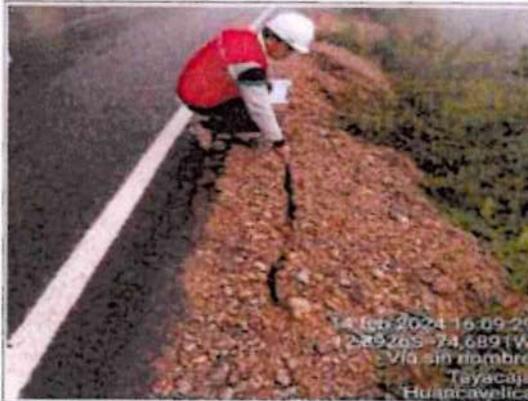
Comentario: Se observa en la progresiva Km 22+600 grietas al borde de la plataforma generando una situación de riesgo de deslizamiento del talud inferior.

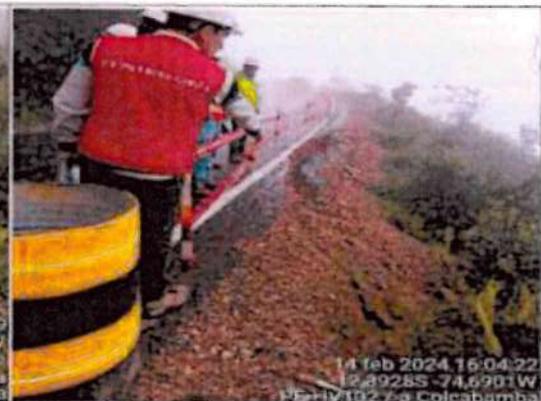
Comentario: Se observa en la progresiva Km 22+700 en aproximadamente 40m. pérdida de parte de la plataforma de rodadura, generándose una situación de riesgo por deslizamiento de talud inferior.

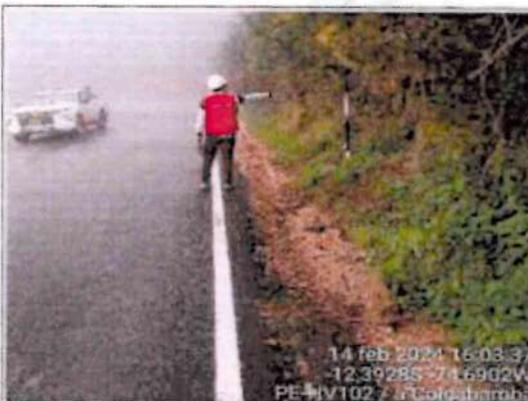
Comentario: Se observa en la progresiva Km 22+720 la señal, curva a la derecha sin la visibilidad adecuada, a consecuencia de falta de roce de la vegetación; asimismo, colmatación de cuneta y falta de limpieza.

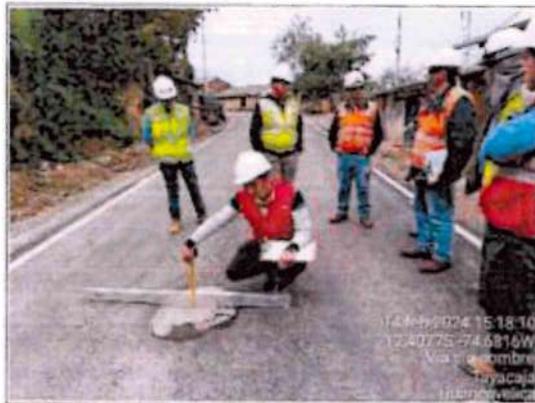
Comentario: Se observa en la progresiva Km 25+800 aproximadamente el nivel superior del buzón de inspección de alcantarillado 4cm por debajo del nivel de la superficie de rodadura, asimismo, la tapa del buzón se encuentra tapada parcialmente.

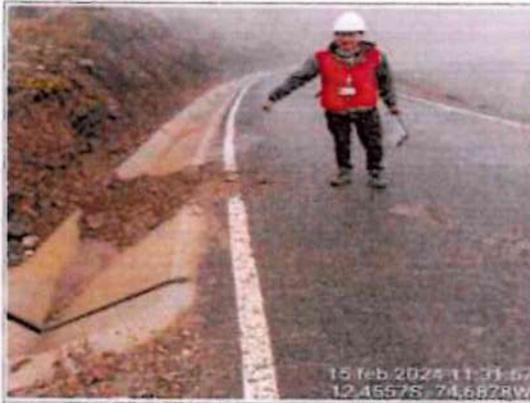
Comentario: Se observa en la progresiva Km 0+010 derrumbes, afectando la cuneta revestida.

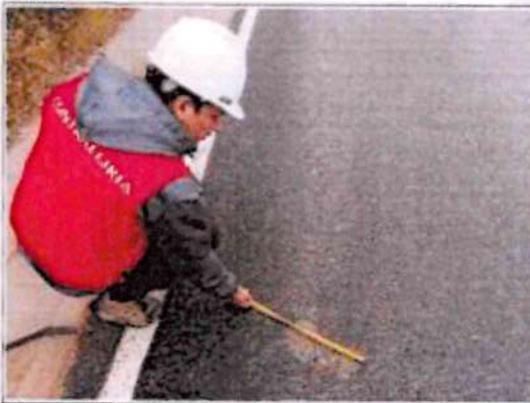
Comentario: Se observa en la progresiva Km 0+020 un bache de 0.30x0.10m con una profundidad de 1cm.

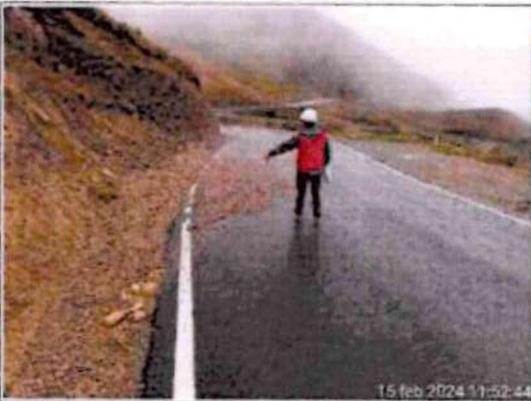
Comentario: Se observa en la progresiva Km 1+540 colmatación de cuneta no revestida y falta de limpieza de calzada.

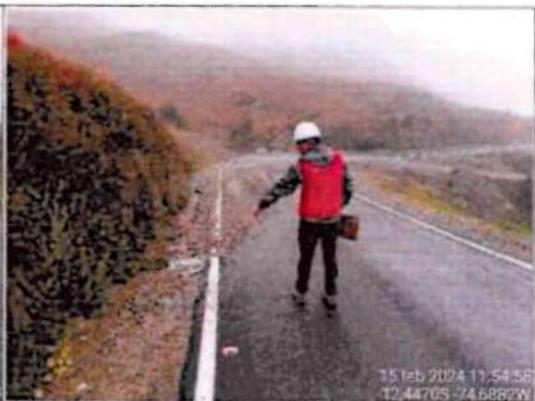
Comentario: Se observa en la progresiva Km 1+700 colmatación de cuneta y falta de limpieza de la calzada.

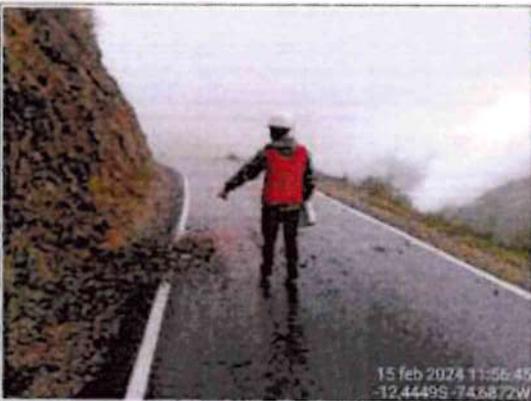
Comentario: Se observa en la progresiva Km 1+980 derrumbe menor.

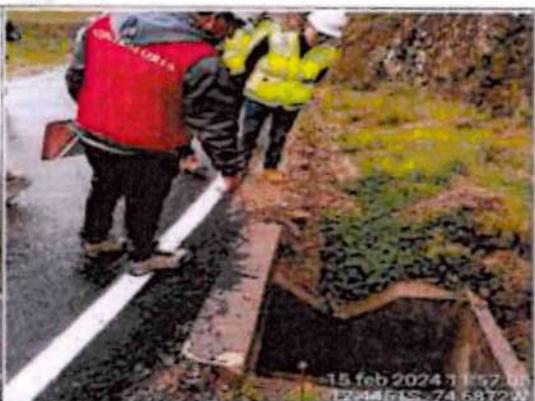
Comentario: Se observa en la progresiva Km 1+990 alcantarilla sin pintar.

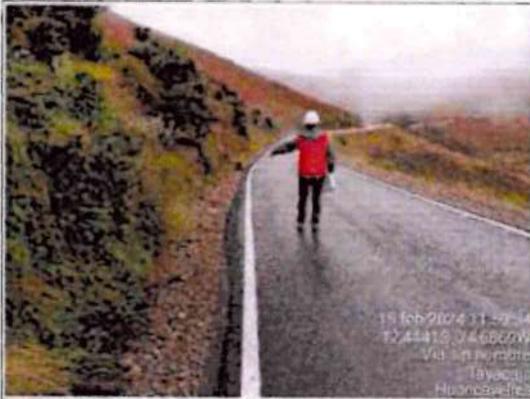
Comentario: Se observa en la progresiva Km 2+100 la cuneta colmata con material granular.

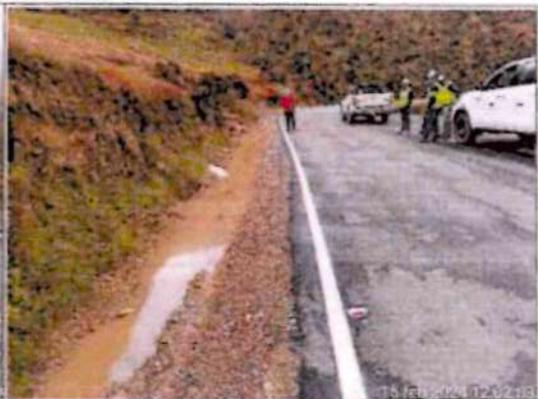
Comentario: Se observa en la progresiva Km 2+600 empozamiento de agua por la colmatación de la cuneta.

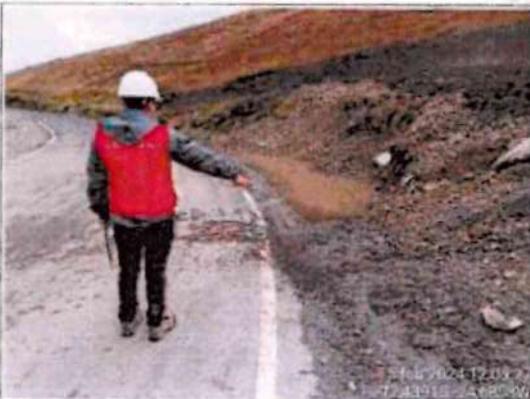
Comentario: Se observa en la progresiva Km 2+960 empozamiento de agua por la colmatación de la cuneta.

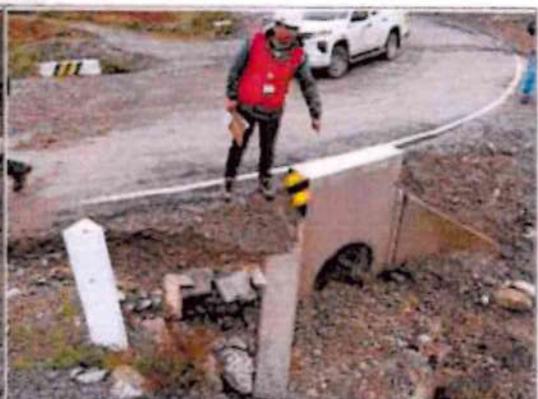
Comentario: Se observa en la progresiva Km 2+980 alcantarilla colmatada.

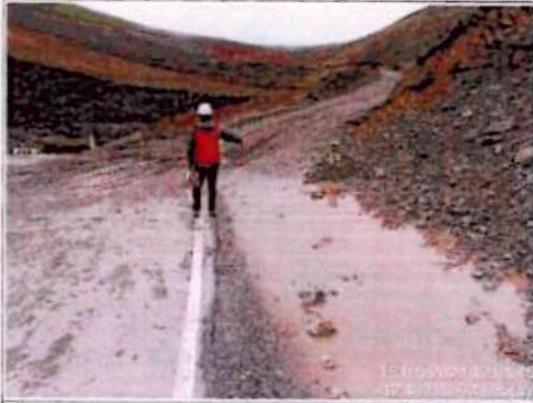
Comentario: Se observa en la progresiva Km 3+000 falta de limpieza de calzada, cuneta colmatada, empozamiento de agua y poste de kilometraje sin visibilidad, tapado hasta la mitad aproximadamente.

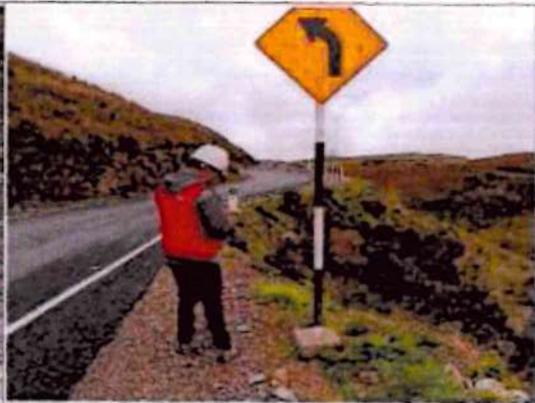
Comentario: Se observa en la progresiva Km 3+990 la señal vertical, curva a la izquierda, inestable, propenso a volcadura.

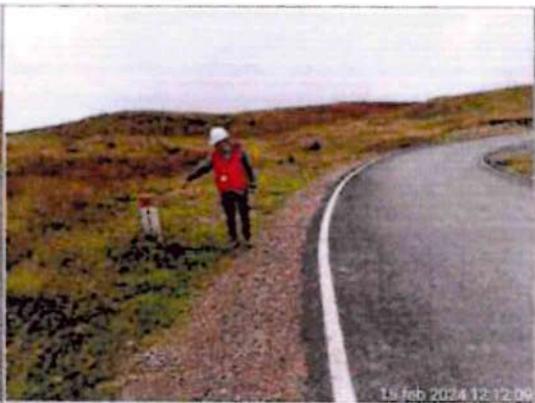
Comentario: Se observa en la progresiva Km 4+360 un poste de kilometraje antiguo no removido.

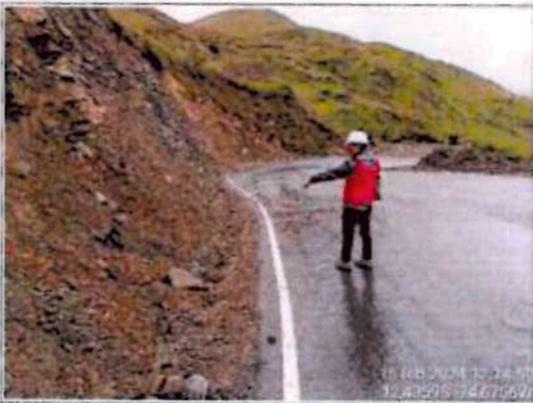
Comentario: Se observa en la progresiva Km 4+960 la cuneta colmatada, falta de limpieza de calzada y el poste kilométrico 5+000 no se visualiza correctamente.

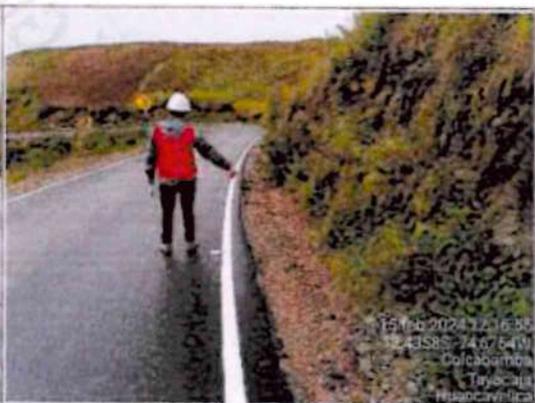
Comentario: Se observa en la progresiva Km 5+080 la cuneta colmatada.

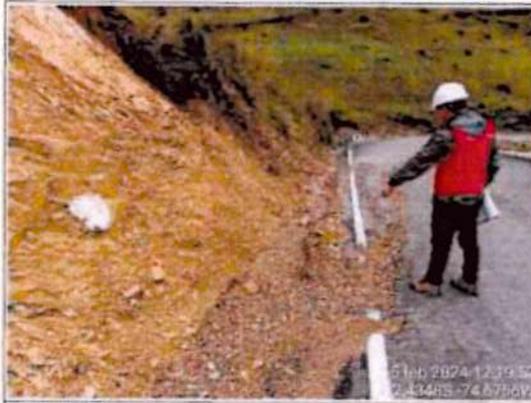
Comentario: Se observa en la progresiva Km 5+440 colmatación de cuneta y falta de limpieza de calzada.

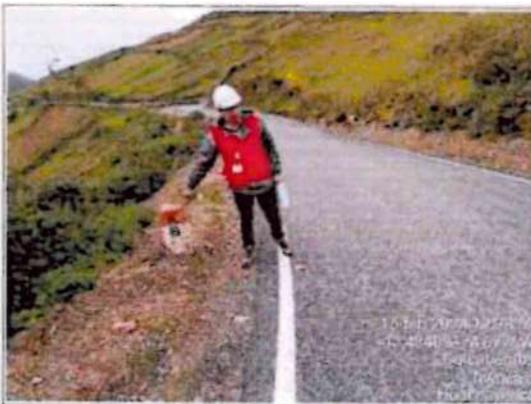
Comentario: Se observa en la progresiva Km 6+400 un poste de kilometraje antiguo que no fue removido.

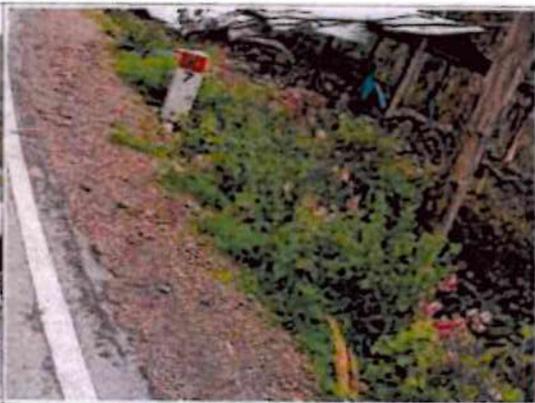
Comentario: Se observa en la progresiva Km 8+500 un poste de kilometraje antiguo no removido.

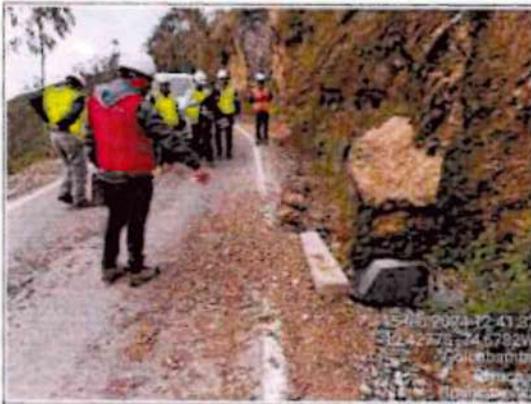
Comentario: Se observa en la progresiva Km 9+400 alcantarilla sin pintar, falta de limpieza en calzada.

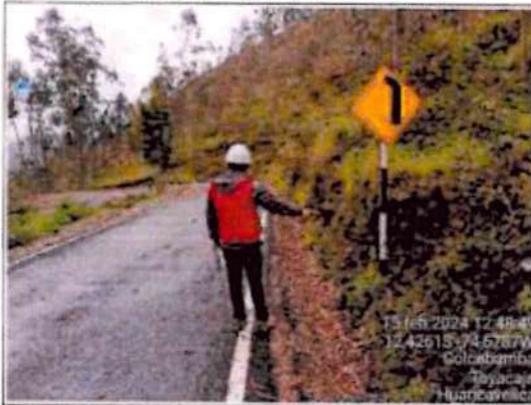
Comentario: Se observa en la progresiva Km 10+100 falta de limpieza de cuneta y la señal vertical cuenta con la información desprendida.

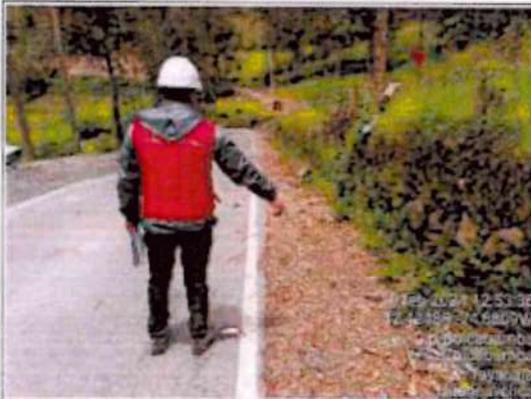
Comentario: Se observa en la progresiva Km 11+000 falta de limpieza en la cuneta no revestida.

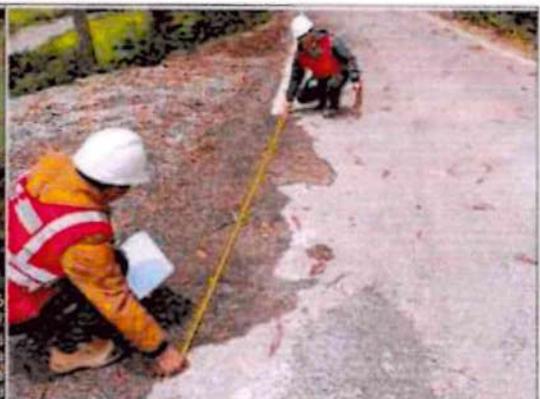
Comentario: Se observa en la progresiva Km 11+010 el desprendimiento de la capa de micropavimento en un área aproximada de 3.70x0.80 m.

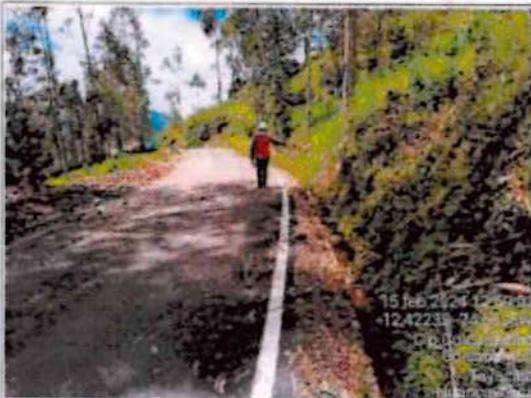
Comentario: Se observa en la progresiva Km 12+00 el poste de kilometraje sin la visibilidad adecuada, además, falta de limpieza de cuneta.

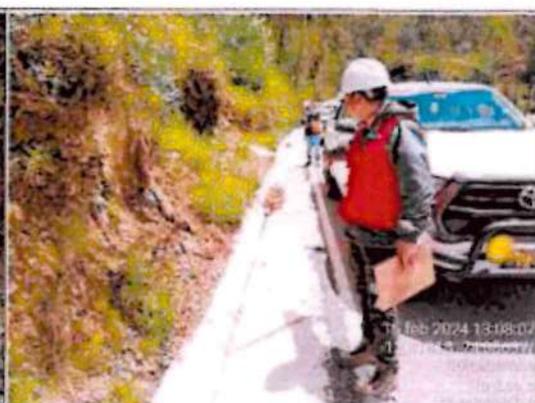
Comentario: Se observa en la progresiva Km 14+00 falta de limpieza de las cunetas revestidas.

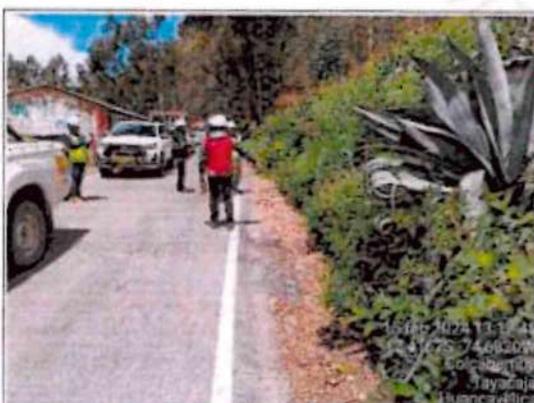
Comentario: Se observa en la progresiva Km 15+100 cuneta colmatada y falta de roce.

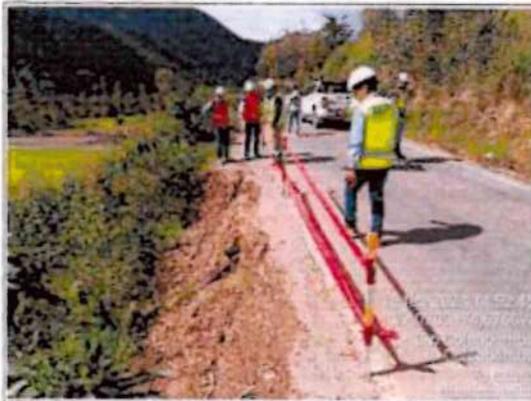
En resumen, en la inspección física realizada a los tramos 10 y 16 del corredor vial, se observó grietas en la superficie de la carretera cerca del borde de la calzada en los km. 22+600 y km. 0+720. También se notó la pérdida parcial o desplazamiento de la plataforma en los kilómetros 22+700, 0+720 y 12+220. Estas condiciones podrían empeorar con la temporada de lluvias y el tráfico vehicular.

Comentario: Se observa en la progresiva Km 0+720 el inicio de la pérdida de la plataforma, generándose una situación de riesgo por el deslizamiento del talud inferior.

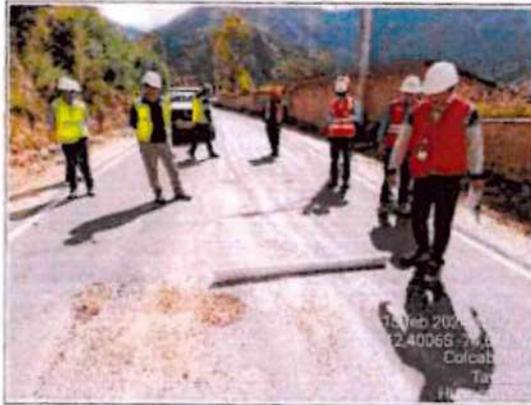
Comentario: Se observa en la progresiva Km 1+400 deformaciones, baches y piel de cocodrilo.

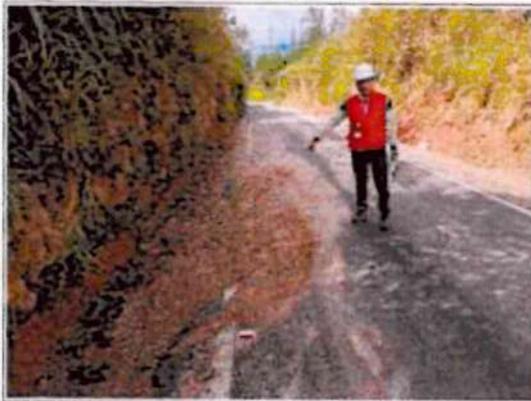
Comentario: Se observa en la progresiva Km 1+720 falta de limpieza de calzada.

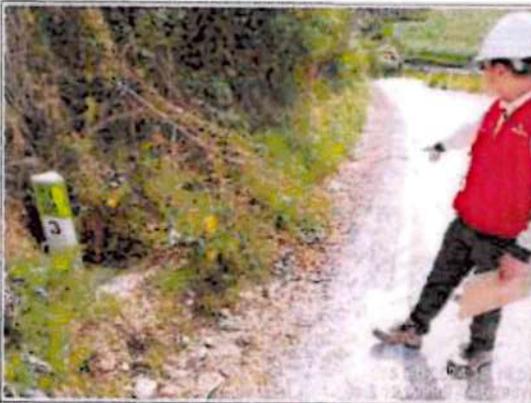
Comentario: Se observa en la progresiva Km 3+000 el poste de kilometraje sin la visibilidad adecuada, asimismo, falta de limpieza de cuentas.

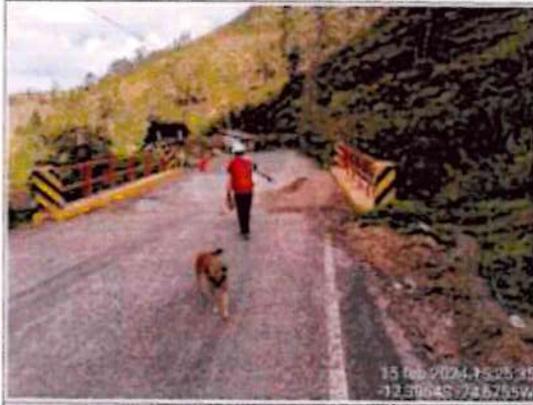
Comentario: Se observa en la progresiva Km 4+496 la cuneta colmatada afectando al tablero, ya que está permitiendo el ingreso de sedimentos al tablero, el mismo que no se realizó la limpieza.

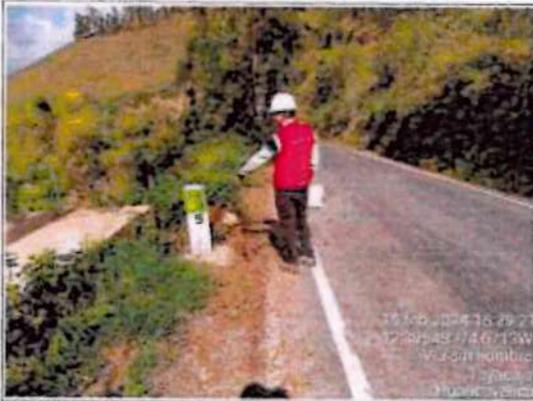
Comentario: Se observa en la progresiva Km 5+000 falta de roce en la margen izquierda de la vía.

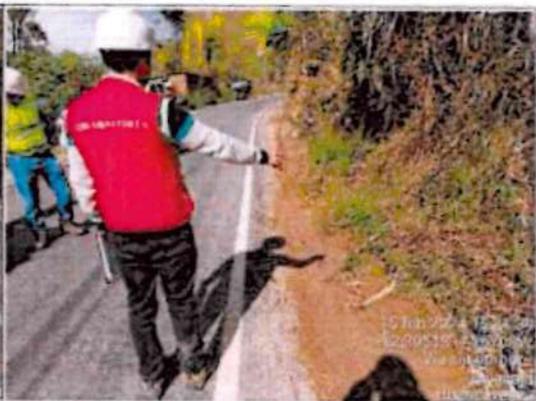
Comentario: Se observa en la progresiva Km 5+040 falta de limpieza de cuneta y roce.

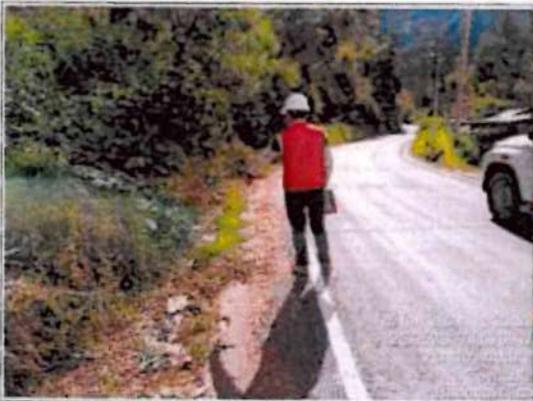
Comentario: Se observa en la progresiva Km 5+220 falta de limpieza de cunetas.

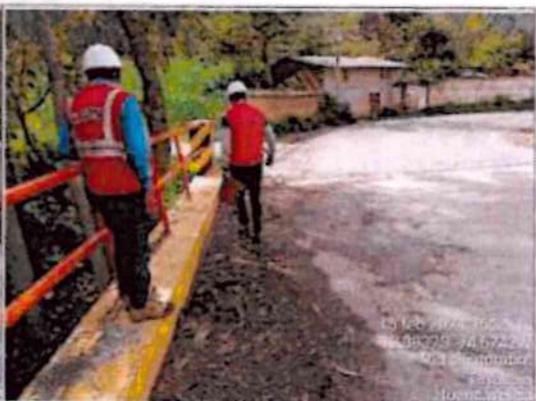
Comentario: Se observa en la progresiva Km 5+694 el puente con falta de limpieza del tablero y desprendimiento de la pintura de los componentes de concreto.

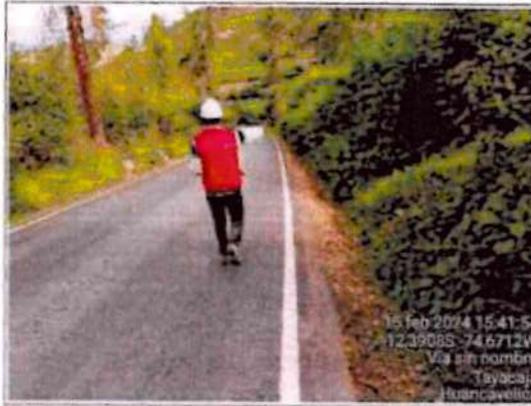
Comentario: Se observa en la progresiva Km 6+860, margen derecha falta de limpieza de cunetas y roce.

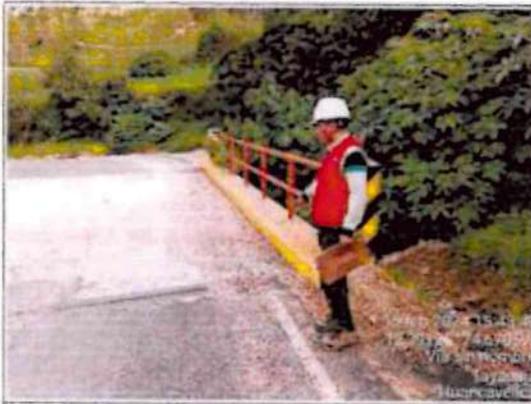
Comentario: Se observa en la progresiva Km 6+962 falta de limpieza del tablero del puente.

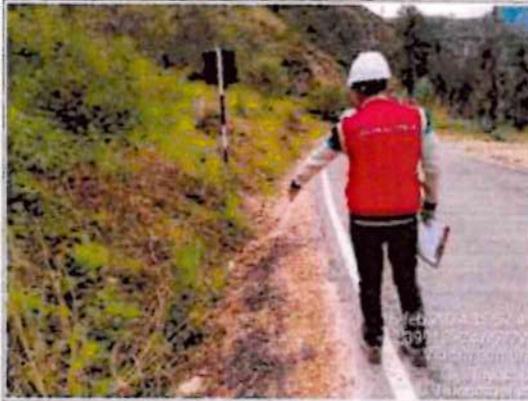
Comentario: Se observa en la progresiva Km 9+300 falta de limpieza de cuneta.

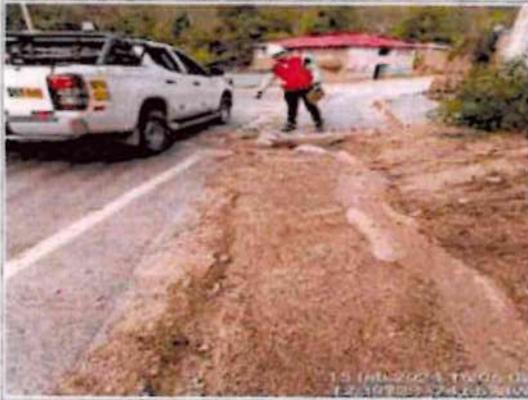
Comentario: Se observa en la progresiva Km 9+900 cuneta colmatada y afectando el borde de la calzada.

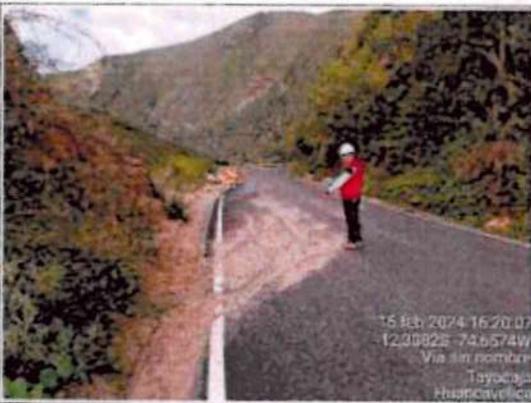
Comentario: Se observa en la progresiva Km 12+200 falta de limpieza de calzada.
