**INFORME DE VISITA DE CONTROL**  
**N° 24626-2024-CG/GRLP-SVC**

**“EJECUCIÓN DE LA OBRA: MEJORAMIENTO DE LOS  
SERVICIOS EDUCATIVOS DEL CETPRO “LAS  
CARMELITAS” DEL DISTRITO DE HUACHO - PROVINCIA DE  
HUAURA - LIMA”**

**HUACHO, 18 DE OCTUBRE DE 2024**

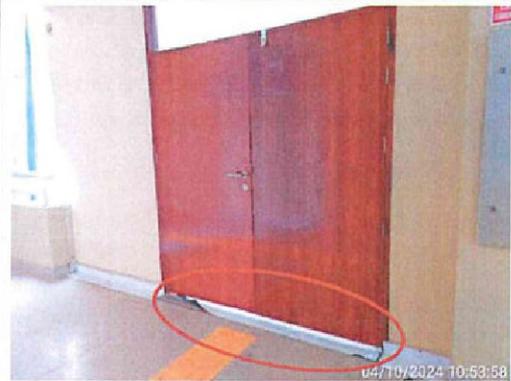
<p>04/10/2024 10:46:01</p>
<p>Comentario: Puerta Taller de Confección Textil, nótese luz en la parte inferior de la puerta - 2° piso. Fuente: Acta de Inspección n.°001-2024-CG/GRLP-GRL-CUI 2247688 del 04-10-2024.</p>	<p>Comentario: Nótese juntas en techo de pasadizo sin tapajuntas - 2° piso. Fuente: Fotografía tomada por Comisión de Control en visita de inspección del 04-10-2024.</p>

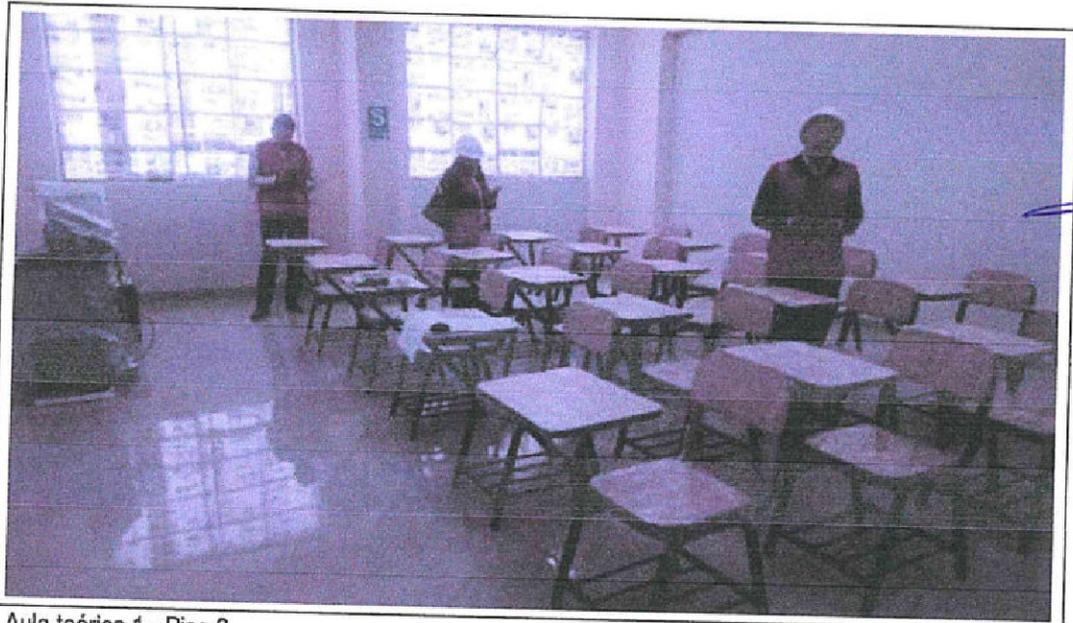
Aula teórica 1 - Piso 2.

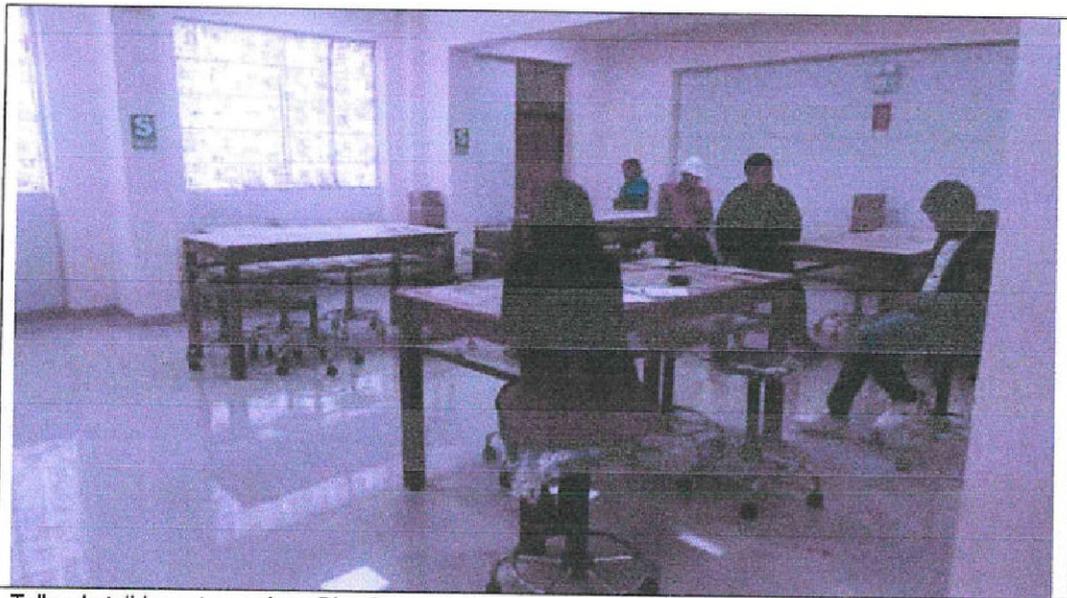
Taller de tejidos artesanales - Piso 2.

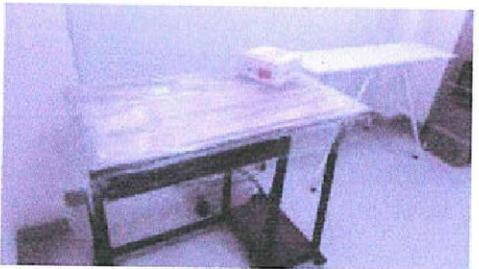
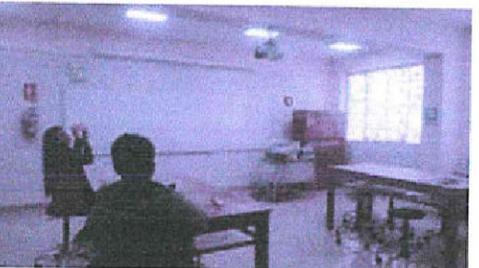
Pizarra, mesas y otra vista en taller de tejidos artesanales - Piso 2.

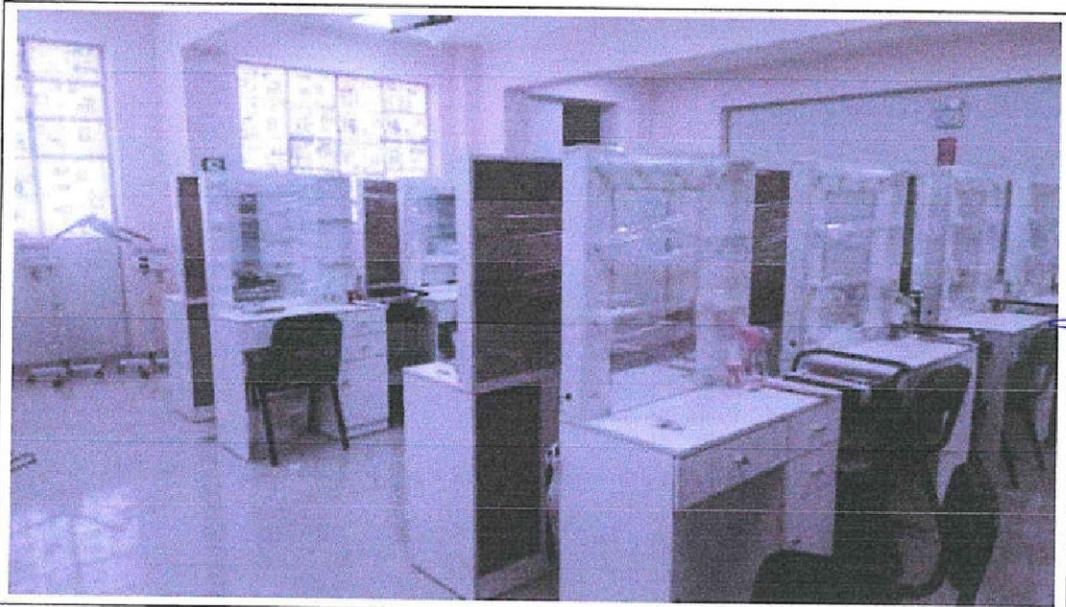
Taller de cosmetología - Piso 4.

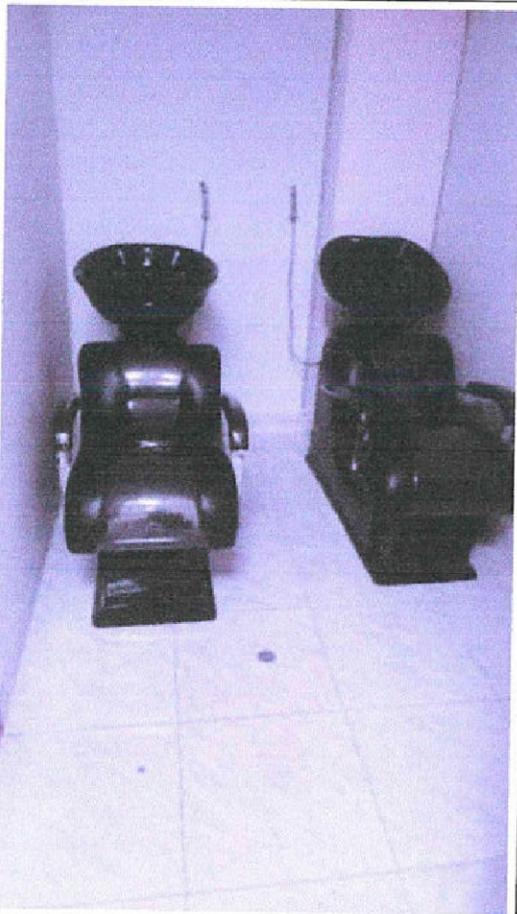
Lavacabeza en taller de cosmetología – Piso 4.

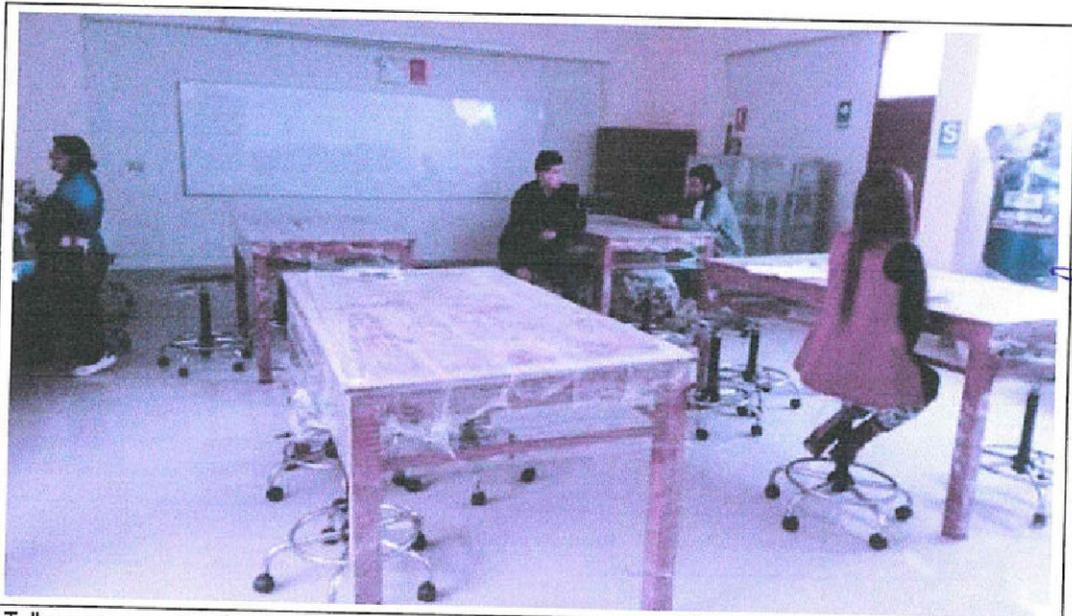
Taller para cuero y calzado - Piso 4.

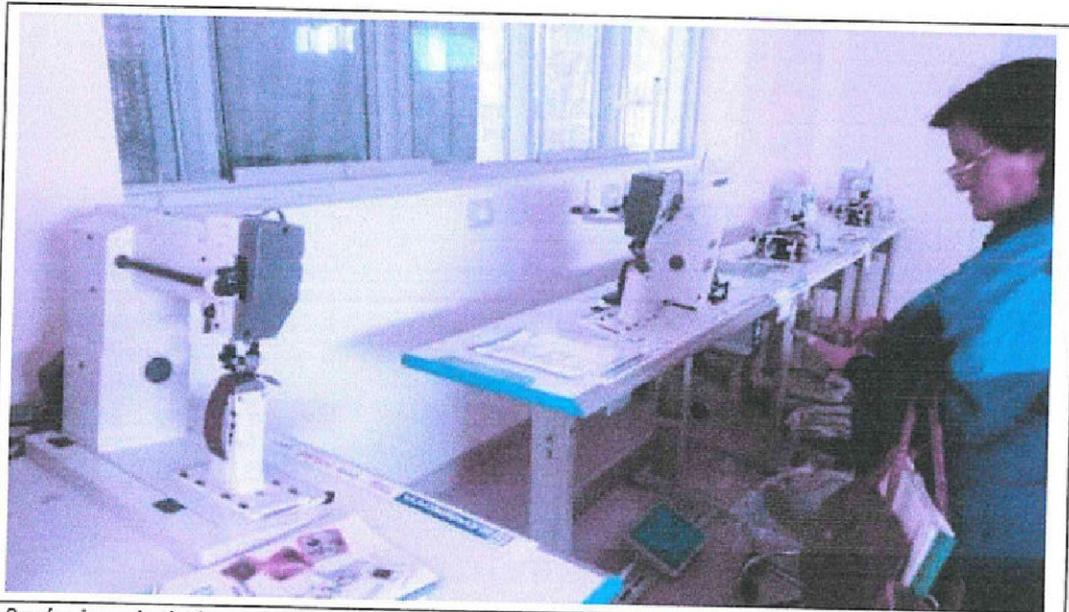
2 máquinas de desbastado y 2 máquinas para maletines en taller para cuero y calzado - Piso 4.

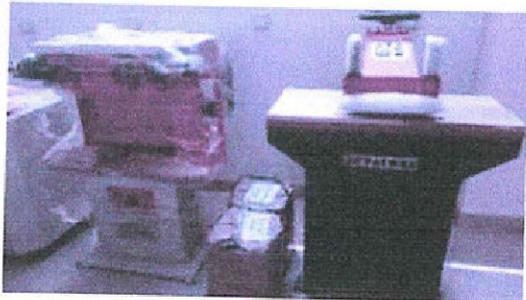
Rematadora y Troqueladora en taller para cuero y calzado - Piso 4.

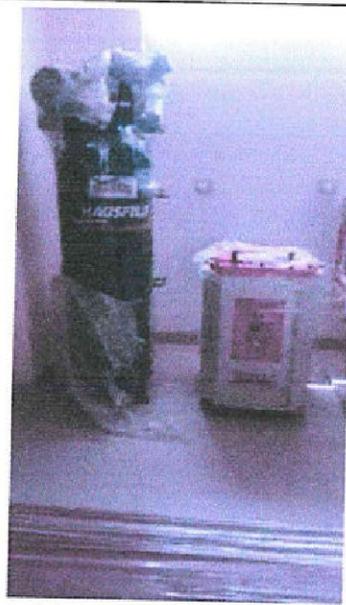
Pegadora (horno) y compresor en taller para cuero y calzado - Piso 4.
