**INFORME DE HITO DE CONTROL**  
**N° 1177-2024-CG/MPROY-SCC**

**CONTROL CONCURRENTE AL  
PROYECTO ESPECIAL DE INVERSIÓN PÚBLICA  
ESCUELAS BICENTENARIO  
LIMA, LIMA, LIMA**

**HITO DE CONTROL N° 1: AVANCE EN LA EJECUCIÓN DE LA  
INSTITUCIÓN EDUCATIVA “FE Y ALEGRÍA 24” DEL PAQUETE 5  
DE LA CARTERA DEL PEIP “ESCUELAS BICENTENARIO”, AL  
MES DE ENERO DE 2024**

**PERÍODO DE EVALUACIÓN:  
DEL 8 DE ENERO AL 25 DE ENERO DE 2024**

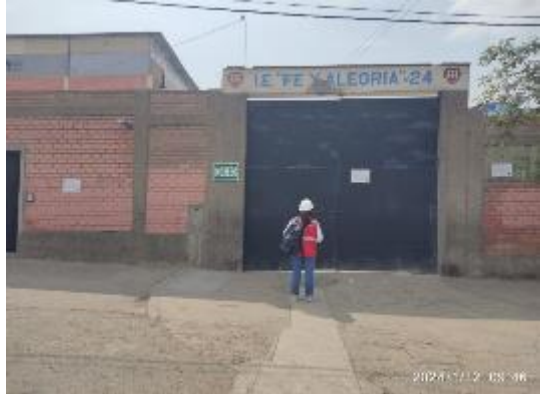
| Vistas fotográficas de la I.E. “Fe y Alegría 24” | |
|---|---|
| Fotografía N° 1: Vista del ingreso a la I.E. “Fe y Alegría 24” por la Avenida José C. Mariátegui Cuadra 28, distrito de Villa María del Triunfo | Fotografía N° 2: Vista interior de la institución educativa permanente “Fe y Alegría 24”. |

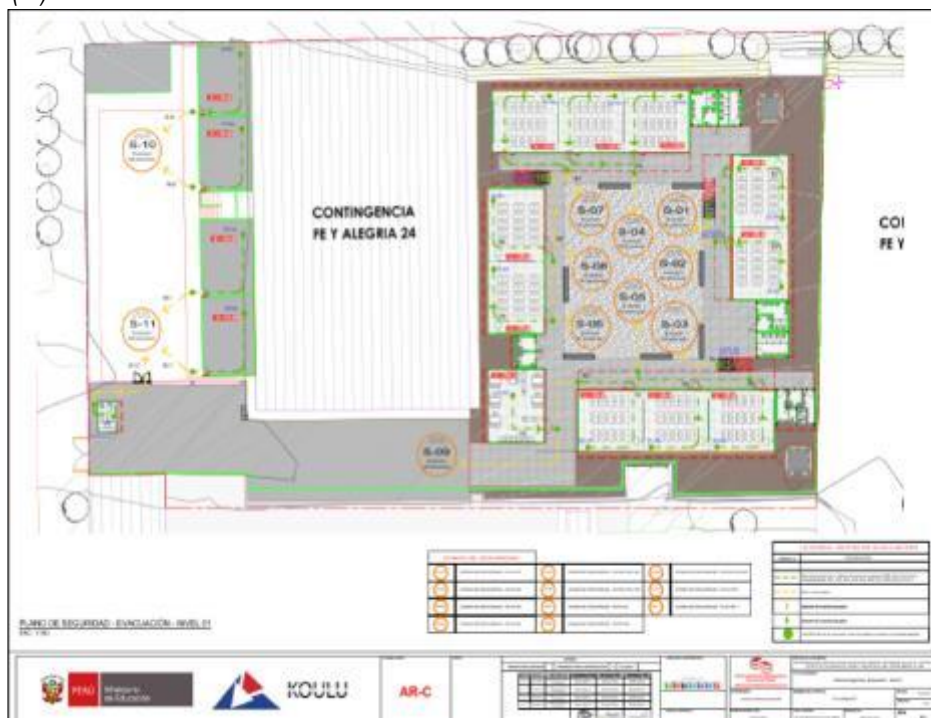
- Plano de Seguridad - Evacuación correspondiente a la escuela de contingencia de la I.E. Fe y Alegría 24 versión R3 código Aconex 200100-CEC05-000-XX-PL-AR-000066 que cuenta con la aceptación del Gerente de Proyecto de 20 de abril de 2023; donde se determinaron la ubicación de la evacuación y las zonas de seguridad.

- c) Los hechos expuestos, relacionados a la falta de señalización de la zona de seguridad en la escuela de contingencia, incumplen lo establecido en el Expediente Técnico y la NTP 399.010-1:2016, lo cual, afectaría la evacuación y control de la población estudiantil frente a un evento natural o accidental, poniendo en riesgo su integridad.

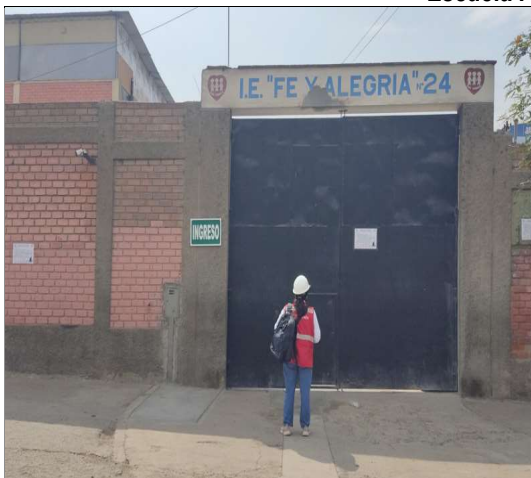
Fotografía N° 1: Vista de ingreso (fachada principal) de la I.E. Fe y Alegría 24.

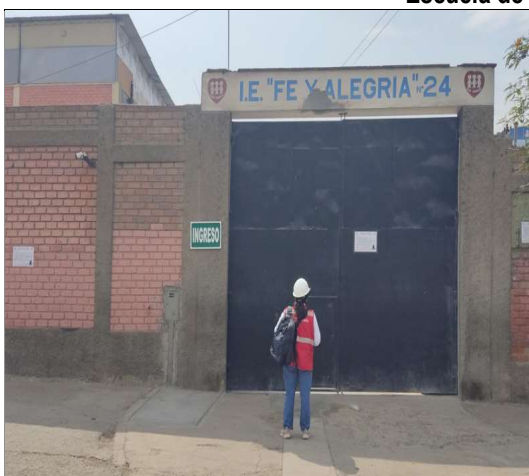
Fotografía N° 9: Vista del ingreso a la Escuela de Contingencia.

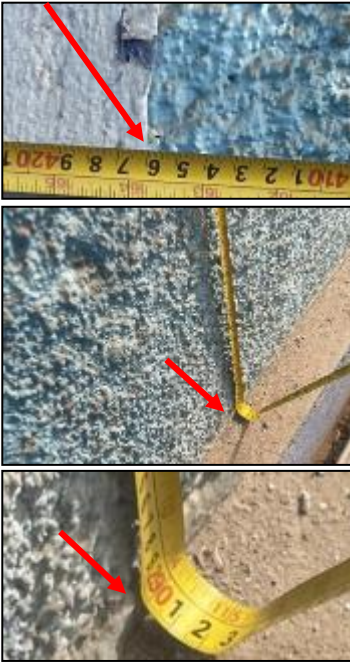
| | <p>contingencia en un I.E. Existente se estableció que las intervenciones serían las mínimas necesarias para su uso.</p> <p>q) Adicionalmente el emplazamiento del proyecto se realizó de forma perimetral asegurando que ninguno de los cercos existentes forme parte de la circulación de evacuación de la Institución Educativa.</p> <p><b>Por lo expuesto consideramos que, se ha cumplido con los Alcances establecidos en el ITT, y que ninguno de los muros del cerco Perimétrico existente forma parte de la Circulación de evacuación de la Escuela de Contingencia. Por lo que se da por Corregida la Situación Adversa Presentada. (...)"</b></p> | <p>Y por último, respecto al comentario f), se debe señalar que el riesgo identificado por la Comisión de Control no se refiere a la fecha de construcción o si se cumplió la norma vigente durante su construcción, se refiere a que en virtud a la normativa sísmica actual el cerco perimétrico en las condiciones actuales y sin intervención, podría colapsar.</p> <p>Por lo expuesto, la Comisión de Control considera que la situación adversa tiene como estado: <b>SIN ACCIONES</b>.</p> <p><b>Actualización al 24.07.23</b></p> <p>De acuerdo a lo señalado por el Gerente de Proyecto en el Informe Técnico N° 02269-2023-MINEDU/VMGI-PEIP-EB/DIEJE de 24 de julio de 2023 adjunto al Oficio N° 00264-2023-MINEDU/VMGI/PEIP-EB/DIEJE de 25 de julio de 2023, existe un Plan de Contingencia que contempla acciones de respuesta ante la necesidad de traslado de la población estudiantil a la escuela de contingencia, dentro del alcance de intervención de la escuela de contingencia no se encuentra el cerco existente, asimismo las circulaciones de evacuación de la escuela no están diseñadas contiguas a los cercos.</p> <p>Por lo que, tomando en consideración lo comunicado por el PEIP EB, la Comisión de Control considera que la presente situación adversa se encuentra en estado: <b>CORREGIDA</b>.</p> |

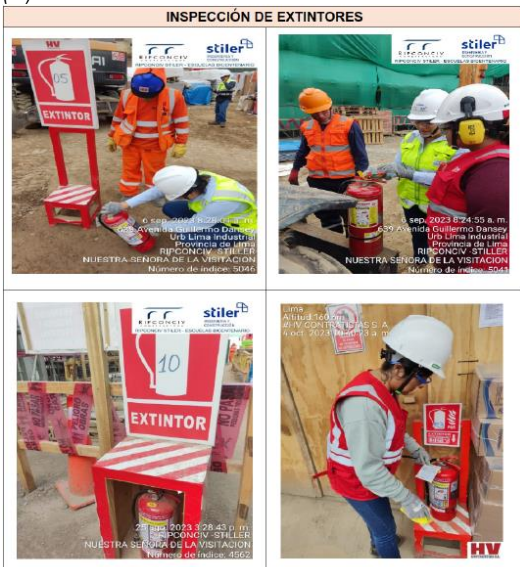
| <p>Presencia de extintores sin inspección mensual, almacenamiento de materiales que incumple la normativa y la falta de supervisión en el cumplimiento del Plan de Seguridad y Salud en el Trabajo, afectaría la seguridad y salud de los trabajadores.</p> | <p><b>Actualización al 10/10/2023</b></p> <p>La Entidad no ha remitido información respecto de las acciones preventivas o correctivas a implementar.</p> <p><b>Actualización al 15/11/2023</b></p> <p>Mediante el Oficio N° 00401-2023-MINEDU/VMGI/PEIP-EB/DIEJE de 25/10/2023, la Entidad adjuntó el Informe N° 01530-2023-MINEDU/VMGI/PEIP-EB/DIE de 23/10/2023, en el que señaló que:</p> <p>(...)</p> <p>i. Referente a la Situación Adversa N°3 de los extintores sin inspección mensual, cabe precisar que se han realizado las medidas correctivas con fines de cumplir lo establecido en la Norma Técnica Peruana NTP 350.043-1, en la cual establece las disposiciones para la protección contra incendios considerando la selección, distribución, instalación, señalización, inspección, mantenimiento, recarga y pruebas hidrostáticas de los extintores contra incendios. En esa línea el contratista, (...) argumento lo siguiente:</p> <p>Se realizar el levantamiento de las observaciones tomando como referencia la Norma Técnica Peruana NTP 350.043-1 Extintores portátiles, los dispositivos que conforman el sistema de extinción de incendios, se encuentra ubicados en áreas visibles, se encuentran señalizados, sin obstáculos y se encuentran en condiciones para operar y así garantizar la atención ante un posible evento desfavorable, cumpliendo con el objetivo de velar por la vida y salud de los trabajadores.</p> <p>Asimismo, cumpliendo con los lineamientos establecidos en el Plan de Seguridad, Salud Ocupacional y Medio Ambiente (PLNA SSOMA) dichos equipos de extinción son inspeccionados y revisados periódicamente y señalizados de acuerdo a las normas técnicas peruanas.</p> <p>(...)</p> <div data-bbox="483 1469 1005 2033"> <p style="text-align: center;"><b>INSPECCIÓN DE EXTINTORES</b></p> </div> | <p><b>Actualización al 10/10/2023</b></p> <p>La Entidad no ha remitido información respecto de las acciones preventivas o correctivas a implementar.</p> <p><b>Actualización al 15/11/2023</b></p> <p>Según lo señalado por la Entidad mediante el Informe N° 01530-2023-MINEDU/VMGI/PEIP-EB/DIE de 23/10/2023, en el que señala que el Contratista ha subsanado las situaciones advertidas, adjuntando fotografías de las acciones tomadas.</p> <p>Por lo expuesto, la Comisión de Control considera que, la Gerencia de Proyecto ha realizado las acciones conducentes a la corrección de la situación advertida. En tal sentido, la situación adversa tiene como estado: <b>CORREGIDA</b></p> |

i. Referente a la Situación Adversa N°3 de los extintores sin inspección mensual, cabe precisar que se han realizado las medidas correctivas con fines de cumplir lo establecido en la Norma Técnica Peruana NTP 350.043-1, en la cual establece las disposiciones para la protección contra incendios considerando la selección, distribución, instalación, señalización, inspección, mantenimiento, recarga y pruebas hidrostáticas de los extintores contra incendios. En esa línea el contratista, (...) argumento lo siguiente:

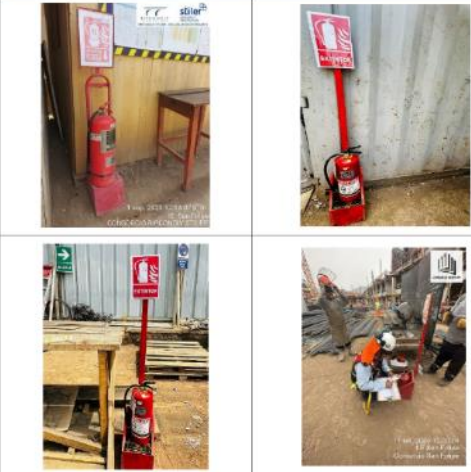
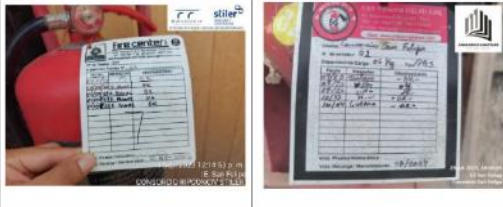
| <p>Presencia de extintores sin inspección mensual, almacenamiento de materiales que incumple la normativa y la falta de supervisión en el cumplimiento del Plan de Seguridad y Salud en el Trabajo, afectaría la seguridad y salud de los trabajadores.</p> | <p><b>Actualización al 10/10/2023</b></p> <p>La Entidad no ha remitido información respecto de las acciones preventivas o correctivas a implementar.</p> <p><b>Actualización al 15/11/2023</b></p> <p>Mediante el Oficio N° 00403-2023-MINEDU/VMGI/PEIP-EB/DIEJE de 25/10/2023, la Entidad adjuntó el Informe N° 01532-2023-MINEDU/VMGI/PEIP-EB/DIE de 24/10/2023, en el que señaló que:</p> <p>"(...)</p> <p>i. Referente a la Situación Adversa N°3 de los extintores sin inspección mensual, cabe precisar que se han realizado las medidas correctivas con fines de cumplir lo establecido en la Norma Técnica Peruana NTP 350.043-1, en la cual establece las disposiciones para la protección contra incendios considerando la selección, distribución, instalación, señalización, inspección, mantenimiento, recarga y pruebas hidrostáticas de los extintores contra incendios. En esa línea el contratista, (...) argumento lo siguiente:</p> <p>Se realizar el levantamiento de las observaciones tomando como referencia la Norma Técnica Peruana NTP 350.043-1 Extintores portátiles, los dispositivos que conforman el sistema de extinción de incendios, se encuentra ubicados en áreas visibles, se encuentran señalizados, sin obstáculos y se encuentran en condiciones para operar y así garantizar la atención ante un posible evento desfavorable, cumpliendo con el objetivo de velar por la vida y salud de los trabajadores.</p> <p>Asimismo, cumpliendo con los lineamientos establecidos en el Plan de Seguridad, Salud Ocupacional y Medio Ambiente (PLNA SSOMA) dichos equipos de extinción son inspeccionados y revisados periódicamente y señalizados de acuerdo a las normas técnicas peruanas.</p> <p>(...)</p> | <p><b>Actualización al 10/10/2023</b></p> <p>La Entidad no ha remitido información respecto de las acciones preventivas o correctivas a implementar.</p> <p><b>Actualización al 15/11/2023</b></p> <p>Según lo señalado por la Entidad mediante el Informe N° 01532-2023-MINEDU/VMGI/PEIP-EB/DIE de 24/10/2023, en el que señala que el Contratista ha subsanado las situaciones advertidas, adjuntando fotografías de las acciones tomadas.</p> <p>Por lo expuesto, la Comisión de Control considera que, la Gerencia de Proyecto ha realizado las acciones conducentes a la corrección de la situación advertida. En tal sentido, la situación adversa tiene como estado: <b>CORREGIDA</b>.</p> |

| | <div><p>INSPECCIÓN DE EXTINTORES SETIEMBRE</p><p>TARJETA DE INSPECCIÓN</p></div> <p>(...)</p> <p>ii. Además, referente a situación adversa del almacenamiento y manipuleo de materiales instalados incumpliendo las dimensiones establecidas en la normativa, debemos señalar que se han realizado las medidas correctivas con fines de cumplir con la Norma Técnica de Edificación G.050 – Seguridad Durante la Construcción, en la zona de almacenamiento de materiales tanto el espacio como los anaqueles metálicos se encuentran limpios y ordenados facilitando el acceso al personal y equipos encontrándose libre de obstrucciones, adicionalmente cuentan con indicaciones sobre le peso máximo que puede soportar, cumpliendo con las condiciones necesarias para garantizar la seguridad y salud de los trabajadores.</p> <p>iii. Asimismo, se viene cumpliendo con los lineamientos establecidos en el Plan de Seguridad, Salud Ocupacional y Medio Ambiente (PLAN SSOMA) basado en la normativa peruana y en el marco contractual.</p> <p>En esa línea el contratista (...) argumento lo siguiente:</p> <p>Se realiza el levantamiento de las observaciones tomando como referencia la Norma Técnica de Edificación G.050 – Seguridad Durante la Construcción, en la zona de almacenamiento de materiales tanto el espacio como los anaqueles metálicos se encuentran limpios y ordenados facilitando el acceso al personal y equipos encontrándose libre de obstrucciones, adicionalmente cuentan con indicaciones sobre el peso máximo que puede soportar, cumpliendo con las condiciones necesarias para garantizar la seguridad y salud de los trabajadores.</p> <p>(...)</p> |

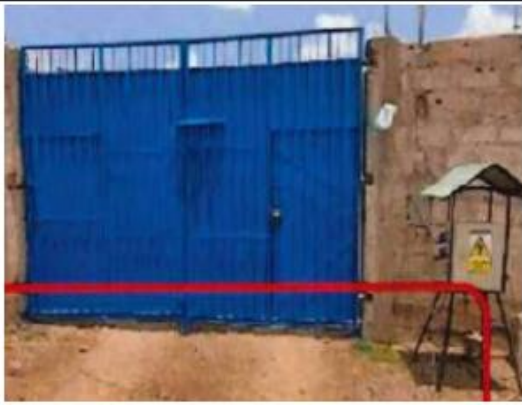
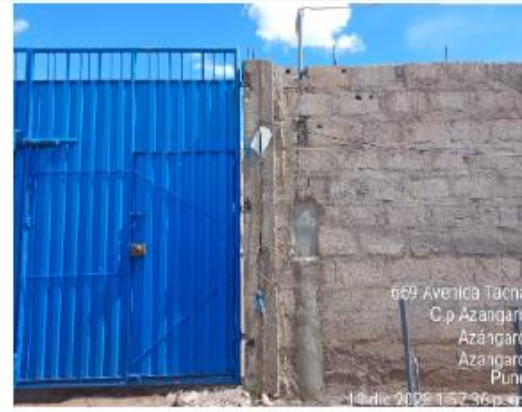
| <p>La extensión eléctrica del tablero eléctrico provisional de la obra de la escuela de contingencia, cruza la zona de tránsito peatonal y/o vehicular, asimismo, no cuenta con línea a tierra, situación que podría generar accidentes que afectarían la vida e integridad física del personal de la obra y el normal funcionamiento de los equipos, ante eventuales desviaciones de la corriente eléctrica.</p> | <p><b>Actualización al 5/12/2023</b></p> <p>La Entidad no ha remitido información respecto de las acciones preventivas o correctivas a implementar.</p> <p><b>Actualización al 15/12/2023</b></p> <p>Mediante el Oficio N° 00481-2023-MINEDU/VMGI/PEIP-EB/DIEJE de 15/12/2023, la Entidad adjuntó el Informe N° 01911-2023-MINEDU/VMGI/PEIP-EB/DIE de 14/12/2023, en el que señaló que:</p> <p>“(…)</p> <ul style="list-style-type: none"> <li>Se ha retirado la extensión eléctrica del tablero eléctrico provisional de la obra de la escuela de contingencia, que cruzaba la zona de tránsito peatonal y/o vehicular, así como también se ha reubicado el tablero eléctrico en una nueva ubicación.</li> </ul> <p><b>Imagen: Informe Hito CGR. (N°28904-2023)</b></p> <p><b>Imagen: Foto de supervisión de obra (11.12.23)</b></p> <p>• Respecto a la línea a tierra, se ha realizado el conexionado del pozo hacia el tablero eléctrico provisional de obra.</p> | <p><b>Actualización al 5/12/2023</b></p> <p>La Entidad no ha remitido información respecto de las acciones preventivas o correctivas a implementar.</p> <p><b>Actualización al 15/12/2023</b></p> <p>Según lo señalado por el Gerente de Proyecto mediante el Oficio N° 00481-2023-MINEDU/VMGI/PEIP-EB/DIEJE de 15/12/2023, que adjunta el Informe N° 01911-2023-MINEDU/VMGI/PEIP-EB/DIE de 14/12/2023, se retiró la extensión eléctrica provisional de la obra de la escuela de contingencia, se reubicó el tablero eléctrico y se realizó el conexionado del pozo a tierra hacia el tablero eléctrico provisional de obra.</p> <p>Por lo expuesto, la Comisión de Control considera que, la Entidad ha sustentado la superación de la situación advertida, toda vez que ha realizado los retiros, reubicaciones y conexiones en la obra de la escuela de contingencia que garantizan la vida e integridad física del personal de obra y el normal funcionamiento de los equipos. En tal sentido, la situación adversa tiene como estado: <b>CORREGIDA</b>.</p> |

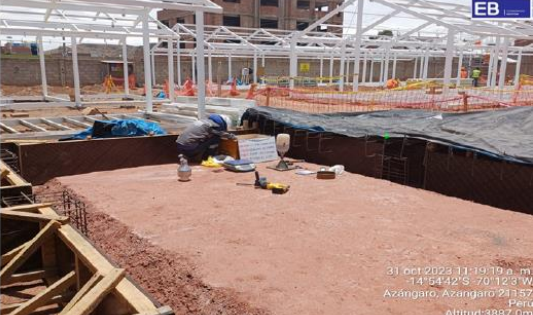
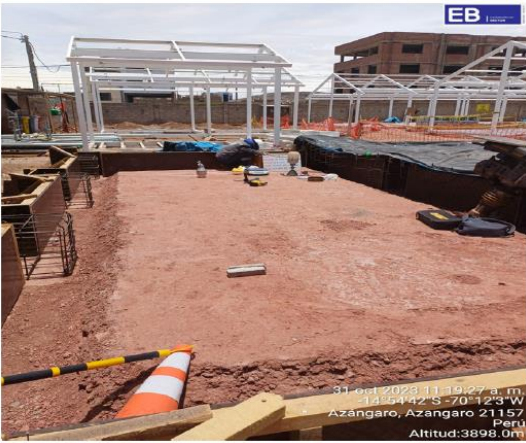
| <p><b>SITUACIÓN ADVERSA N° 4</b></p> <p>La compactación del relleno estructural sobre el cual se apoyará la cimentación de los tanques cisterna de la escuela de contingencia no cumple con el 95% establecido en las Especificaciones Técnicas y en el procedimiento de rellenos localizados del Expediente Técnico, lo que podría ocasionar fallas en la cimentación por asentamientos afectando el funcionamiento de los tanques.</p> | <p><b>ESTADO: CORREGIDA</b></p> <p><u>Actualización al 5/12/2023</u></p> <p>La Entidad no ha remitido información respecto de las acciones preventivas o correctivas a implementar.</p> <p><u>Actualización al 15/12/2023</u></p> <p>Mediante el Oficio N° 00481-2023-MINEDU/VMGI/PEIP-EB/DIEJE de 15/12/2023, la Entidad adjuntó el Informe N° 01911-2023-MINEDU/VMGI/PEIP-EB/DIE de 14/12/2023, en el que señaló que:</p> <p><i>"(...)el Sub- Contratista hizo una consulta y emitió un RFI QAQC-FO-GEN-03 del 28/09/2023 referido a una consulta sobre el % de compactación el cual fue absuelta.</i></p> <p>[Imágenes]</p> <p><i>Según ello se verifica que según el RFI se acordó el cambio del % de compactación de al menos 90% según el % de finos que ostentaba el material de relleno para compactación.</i></p> <p>(...)</p> <p><i>Del Control de Calidad</i></p> <p><i>Al respecto, se procedió a verificar los controles de calidad efectuados para el relleno estructural bajo el tanque cisterna teniendo que, según el resultado del único ensayo de densidad de campo efectuado el 19 de octubre de 2023, acreditado con el certificado SLAB-DCA-073 de 20 de octubre de 2023, se obtuvo el 88,2% de compactación por lo que se requería un "reproceso" (...)</i></p> <p>[Imagen]</p> <p>(...)</p> <p><i>31/10/2023 previo retiro del acero ya colocado realiza la compactación y se realiza una nueva prueba de compactación. (...)</i></p> <p>31 oct 2023 11:19:19 a.m.<br/> 14°54'42"S - 76°12'31"W<br/> Azángaro, Azángaro 241357<br/> Perú<br/> Altitud: 3887.0m</p> | <p><u>Actualización al 5/12/2023</u></p> <p>La Entidad no ha remitido información respecto de las acciones preventivas o correctivas a implementar.</p> <p><u>Actualización al 15/12/2023</u></p> <p>Según lo señalado por el Gerente de Proyecto mediante el Oficio N° 00481-2023-MINEDU/VMGI/PEIP-EB/DIEJE de 15/12/2023, que adjunta el Informe N° 01911-2023-MINEDU/VMGI/PEIP-EB/DIE de 14/12/2023, el Contratista cuenta con la respuesta a un RFI respecto de porcentaje de compactación de al menos 90% según el % de finos del material de relleno para compactación. Asimismo, que se procedió a subsanar el % de compactación ejecutado bajo el tanque cisterna.</p> <p>Por lo expuesto, la Comisión de Control considera que, la Entidad ha sustentado la superación de la situación advertida. En tal sentido, la situación adversa tiene como estado: <b>CORREGIDA</b>.</p> |

| | <p>[Imágenes]</p> <p>Respecto a este ítem se concluye lo siguiente:</p> <ul style="list-style-type: none"> <li>• El % de Compactación fue ajustado al tipo de material que se encuentra en la zona, respetando el % de finos del material utilizado para la compactación, la cual cumple la E050. Esto fue una consulta realizada por el subcontratista al proyectista y diseñador del proyecto EBCG el cual aprobó el cambio.</li> <li>• (...)sobre el no cumplimiento de la compactación en la zona de la cisterna fueron levantadas el 31/10/2023 según se ha evidenciado en las vistas fotográficas y en las pruebas de verificación de densidad de campo presentados.</li> </ul> <p>(...)"</p> | |

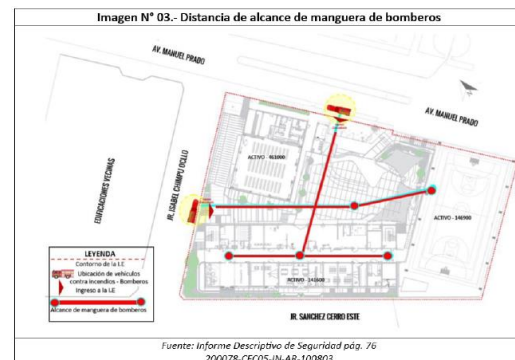
Además, en la siguiente imagen puede observarse el recorrido de la ambulancia en el interior de la institución educativa y la ubicación del camión de bomberos en el exterior, considerado en el informe descriptivo de seguridad respecto al vehículo de emergencia. Vale acotar que el ingreso de la ambulancia se ubica por el ingreso principal hacia la Av. Manuel Prado y no por el ingreso comunitario hacia el Jr. Isabel Chimu Ocho.
