**INFORME DE HITO DE CONTROL**  
**N° 23710-2024-CG/GRJU-SCC**

**EJECUCIÓN DE LA OBRA: “MEJORAMIENTO DE LA I.E.  
MARISCAL CASTILLA, DISTRITO DE EL TAMBO –  
HUANCAYO - JUNIN” – SALDO DE OBRA 1° ETAPA  
CUI N° 2200807**

**HITO DE CONTROL N° 9 – CULMINACIÓN Y RECEPCIÓN DE  
OBRA**

**HUANCAYO, 13 DE AGOSTO DE 2024**

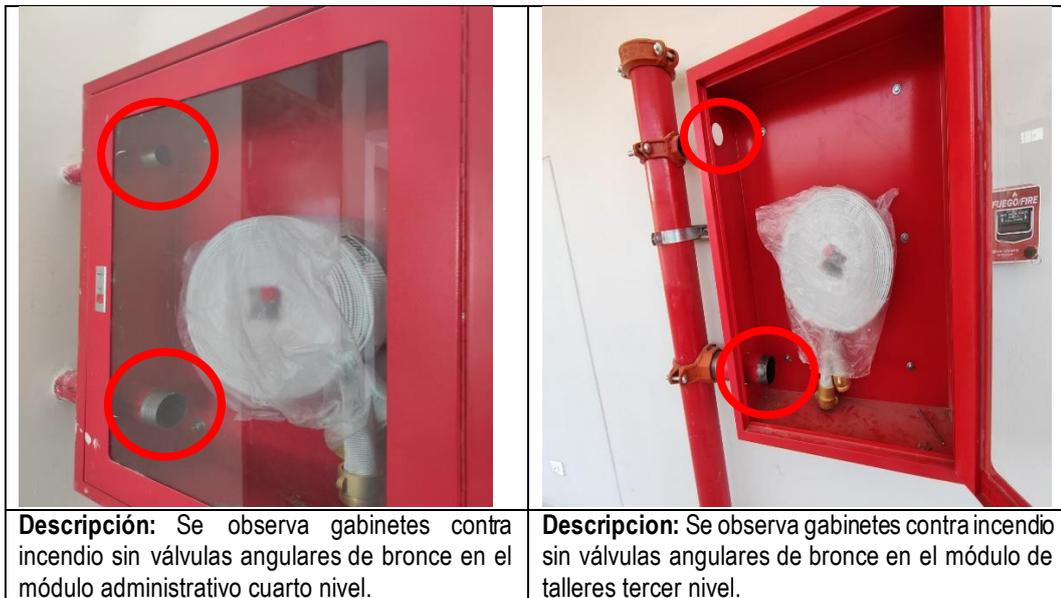
En consecuencia, se identificaron que los cuatro (4) gabinetes del módulo administrativo, dos (2) gabinetes en el módulo de talleres y los tres (3) gabinetes del módulo del auditorio no cuentan con las válvulas angulares según el siguiente detalle:

La situación expuesta genera el riesgo de no poder utilizar el sistema contra incendio del módulo de auditorio, talleres y administrativo ante un incendio con riesgo de daño personales y materiales. Asimismo estaría inobservando la memoria descriptiva de las instalaciones sanitarias del expediente técnico<sup>8</sup> en el cual se menciona *“El objetivo del sistema de extinción contra incendios es proporcionar un grado de protección a la vida y la propiedad, basándose en los requerimientos de la legislación nacional vigente. La protección que este sistema brinda está en estrecha relación con los sistemas de evacuación, detección y alarma de incendios.”*

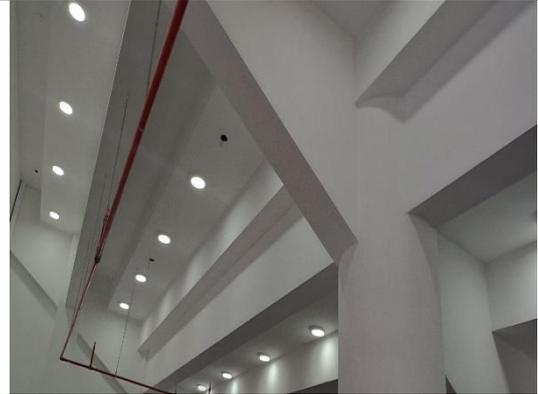
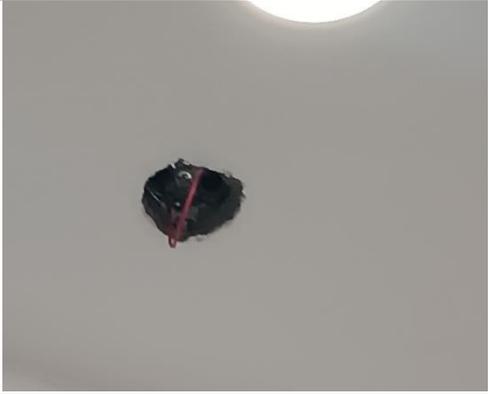
**Fotografías n.º 3 y 4**  
**Puntos donde debería estar instalados los equipos de detección de humo**

<b>Descripción:</b> Sistema de detección de humo sin instalación en el auditorio	<b>Descripción:</b> Sistema de detección de humo falta instalar en el auditorio, se verifica solo el cableado

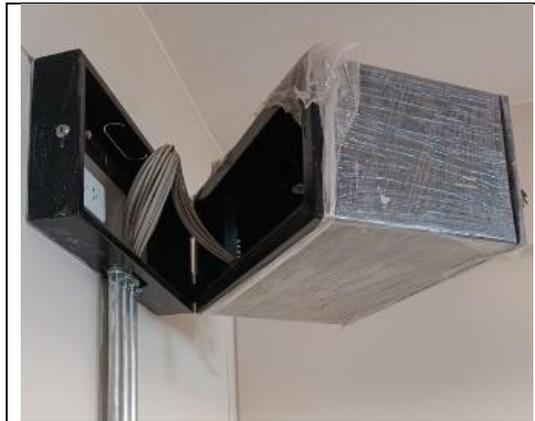
**Fotografía n.º 5**  
**Gabinetes de comunicaciones módulo de aulas A**

De la verificación física de obra se pudo advertir en los módulos de aulas A, B y C, los gabinetes de comunicaciones cuentan con cableado de data sin embargo se evidenció la inexistencia de partidas de Switchs que permita dar conectividad a este cableado, siendo en el módulo de aulas A (partida 06.03.01.04.02<sup>11</sup>), módulo de aulas B (partida 06.04.01.04.01 y partida 06.04.01.04.02<sup>12</sup>) y módulo de aulas C (partida 06.05.01.04.01 y partida 06.05.01.04.02<sup>13</sup>), como se detalla en la fotografía n.º 4, 10, 17 y 18 del acta de inspección física n.º 004-2024-GRJU-SCC-CUI:2200807 de 9 de agosto de 2024.

**Descripcion:** En el area de Material Didáctico del 2do y 3er piso (lado izquierdo y derecho) se verificó que existen las conexiones de cables de red, sin embargo, se verificó que no existe dentro del gabinete un switch o conmutador (dispositivo de interconexión utilizado para conectar equipos en red) Faltando 4 de estos equipos

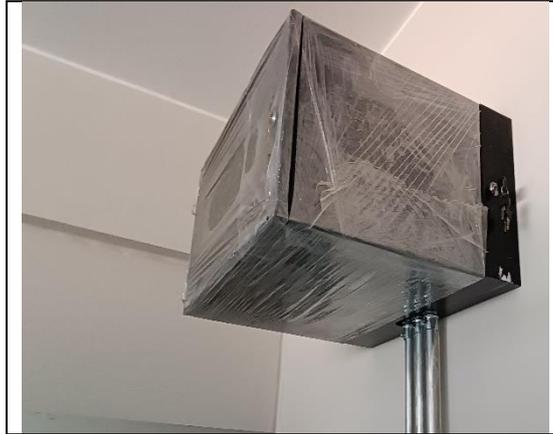
**Fotografía n.º 6**  
**Gabinetes de comunicaciones módulo de aulas B**

**Descripción:** En el área de Material Didáctico del 1er, 2do y 3er piso (lado izquierdo y derecho) se verificó que existen las conexiones de cables de red, sin embargo, se verificó que no existe dentro del gabinete un switch o conmutador (dispositivo de interconexión utilizado para conectar equipos en red) Faltando 6 de estos equipos

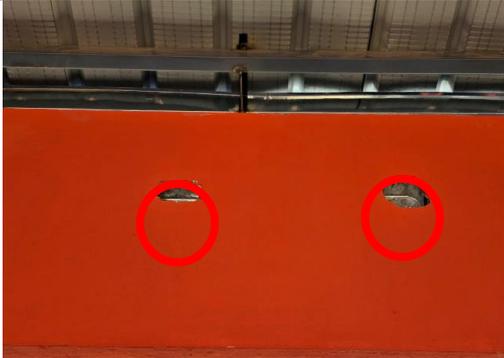
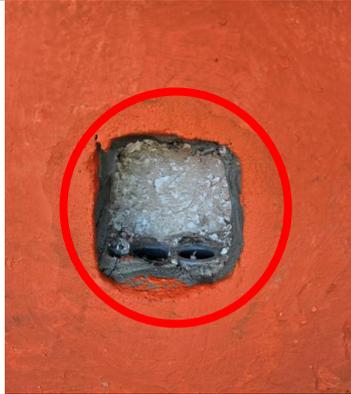
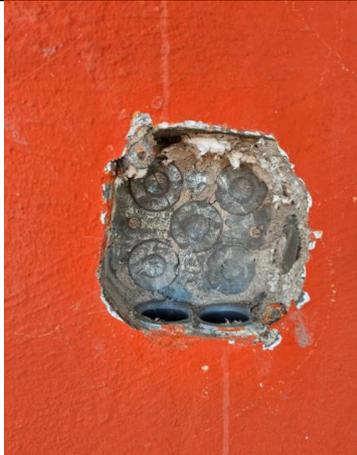
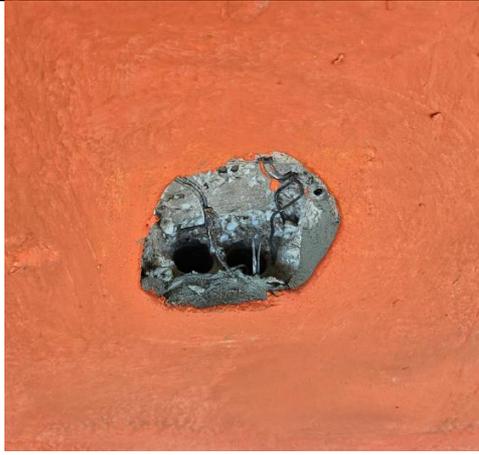
Fotografías n.º 9, 10, 11 y 12  
Salidas de tomacorriente, luces de emergencia y luminarias, se encuentran sin cableado.

<p><b>Descripción:</b> Salidas para luces de emergencia y tomacorriente, no se encuentran cableados.</p>	<p><b>Descripción:</b> Salida para tomacorriente en el módulo de gradería oeste no se encuentra cableado.</p>

<p><b>Descripción:</b> Salidas para interruptor en el módulo de gradería este, se encuentra sin cableado.</p>	<p><b>Descripción:</b> Salida para luminaria en el módulo de gradería oeste no se encuentra cableado.</p>

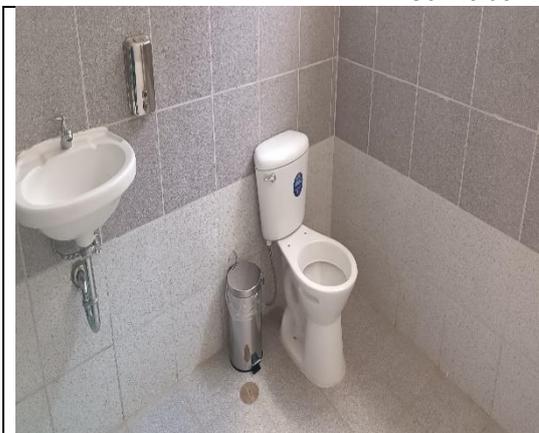
**Descripción:** Se observa que en todos los servicios higiénicos para discapacitados del módulo B no cuentan con barras de apoyo tubulares

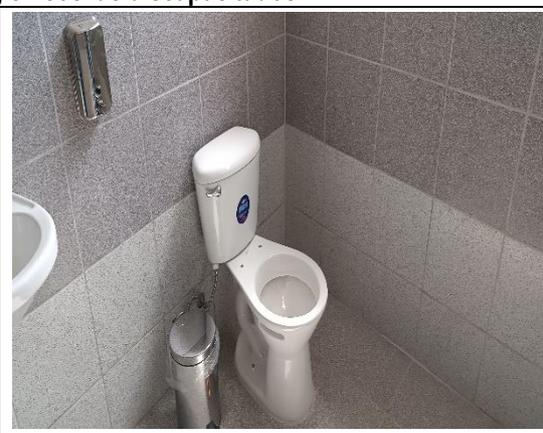
**Descripción:** Se observa que en todos los servicios higiénicos para discapacitados del módulo A no cuentan con barras de apoyo tubulares

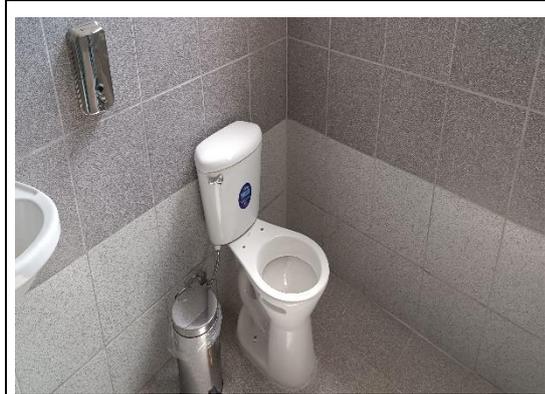
**Fotografías n.º 19**  
**Servicios higiénicos de discapacitados**

**Descripción:** Se observa que en todos los servicios higiénicos para discapacitados del módulo C no cuentan con barras de apoyo tubulares

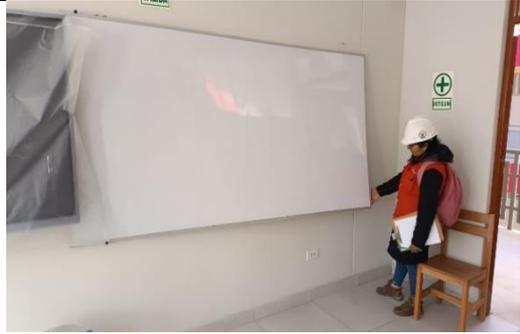
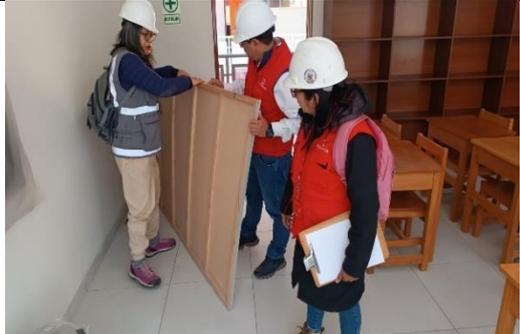
**Fotografía n.º 31**  
**Estado de las pizarras acrílicas**

Sin embargo, en la visita de inspección de obra se encontraron pizarras acrílicas comunes que incluso presentaron deformaciones de manera prematura de acuerdo a lo siguiente:

<p><b>Descripción:</b> Pizarra con deformaciones en aulas</p>	<p><b>Descripción:</b> Verificación de la existencia de pizarras acrílicas comunes en aulas</p>

De lo anterior se advierte que las partidas correspondientes a pizarras de acero vitrificado no se ejecutaron, siendo remplazadas por pizarras acrílicas con estructura de MDF, cuyas características son distintas por lo que no brindan las mismas condiciones de calidad y duración, generando el riesgo de su deterioro prematuro.

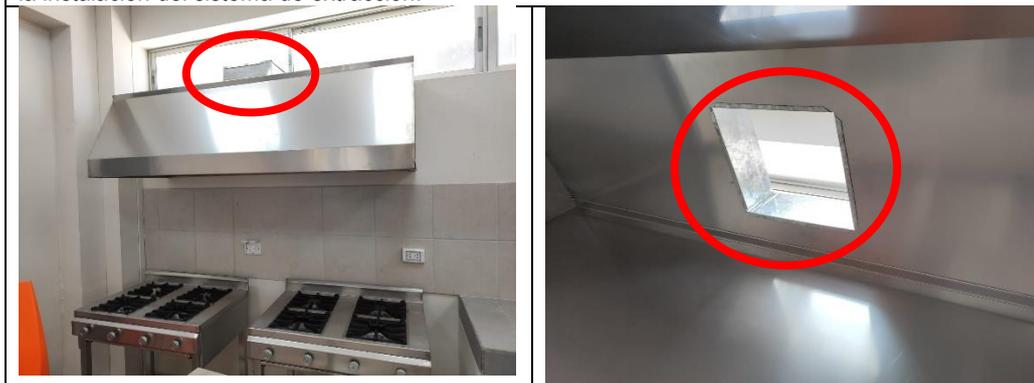
**Descripción:** Se observa la campana extractora instalada en el segundo nivel del cafetín el cual no cuenta con el filtro y algún sistema de extracción y ductería

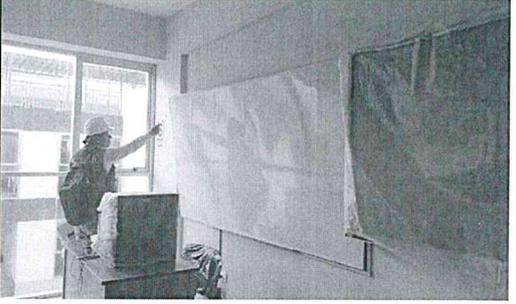
**Panel fotográfico n.º 5 y 6**

<p>Oficina Auxiliar 2do piso B</p>	<p>Aula 202 B pizarra acrílica descuadrada</p>

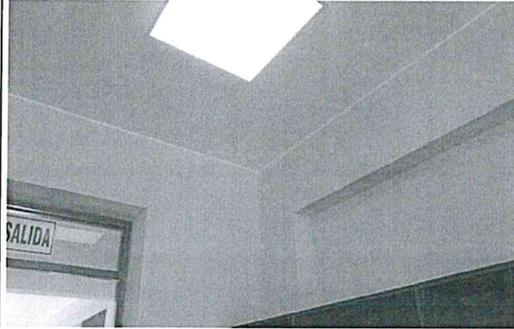
Todas las aulas del módulo C no tiene instalado las camaras de seguridad

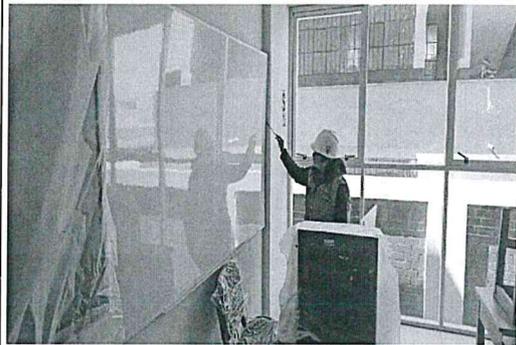
Aula 203 C pizarra doblada

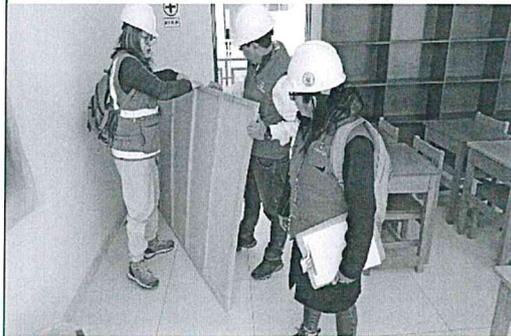
Aula 206 C pizarra doblada y descolgada

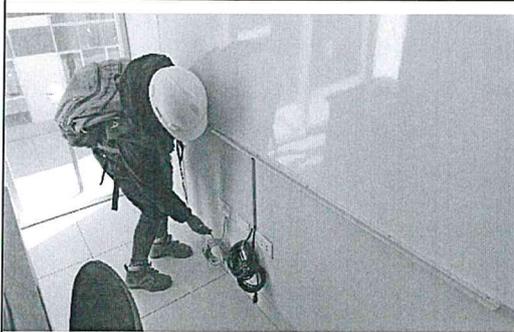
Aula 206 C sin conector habilitado para punto de internet

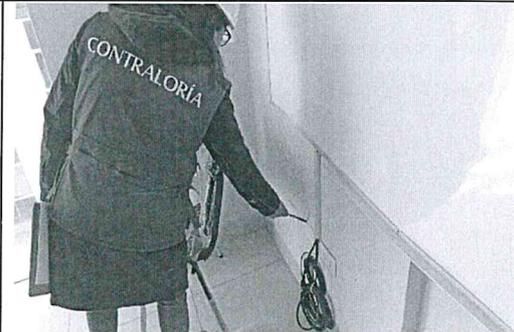
Aula 305 C sin conector habilitado para punto de internet

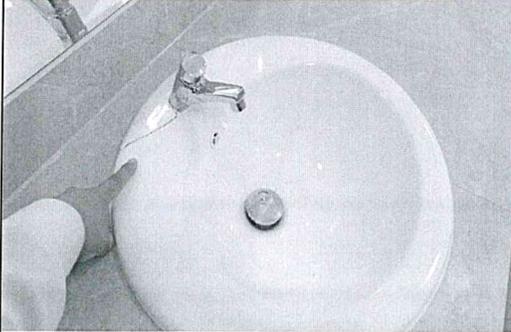
Baño varones 3er piso C, lavadero resquebrajado

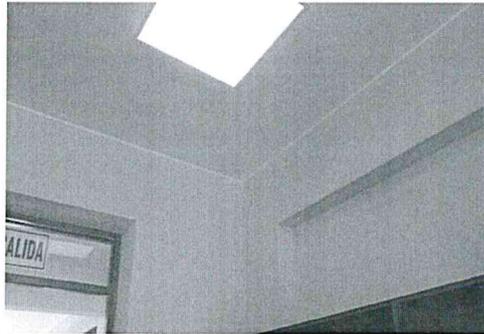
Se verifica la inexistencia de instalacion de camaras en todos los ambientes del modulo C

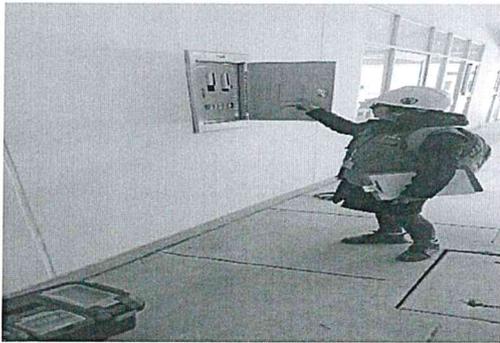
Falta leyenda en el circuito eléctrico

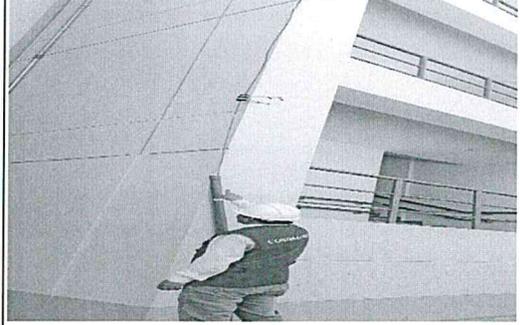
Cable eléctrico expuesto en el exterior del módulo frente al estacionamiento

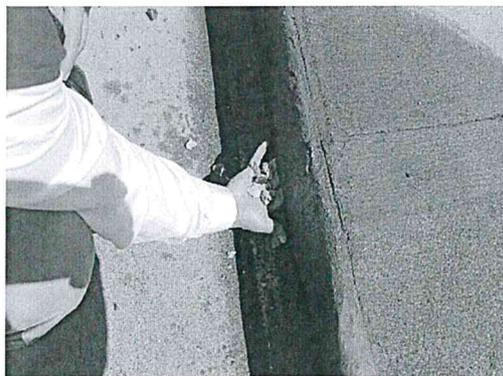
Alfombra asfáltica del techo del auditorio desprendiendose

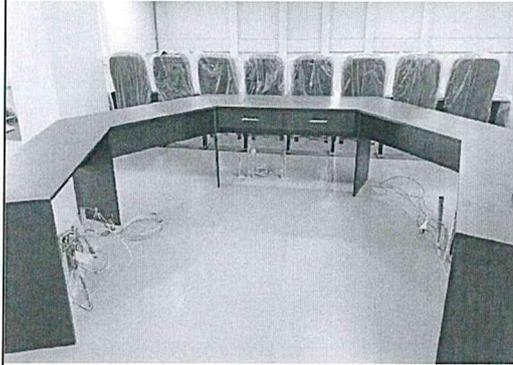
3er nivel del auditorio, cableado expuesto

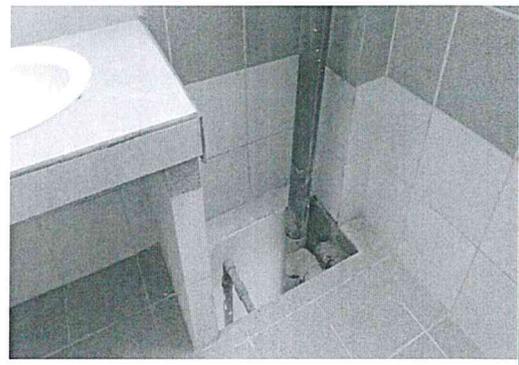
3er nivel, baño de damas, falta de protección en ducto

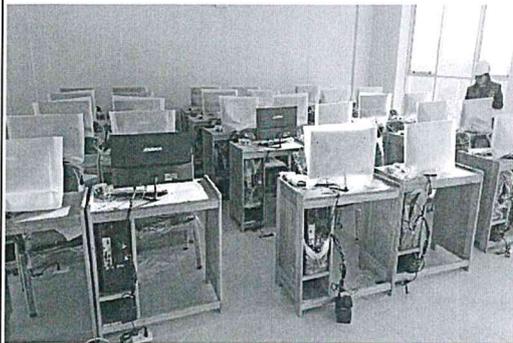
En los 4 talleres de cómputo falta instalar los puntos de red de internet

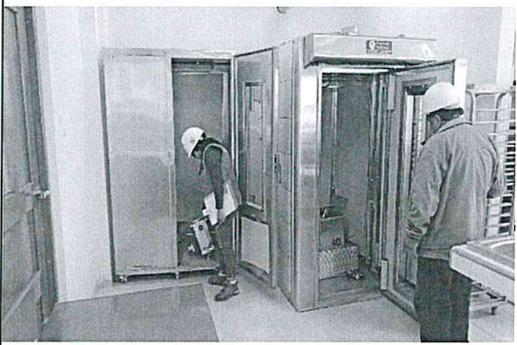
Hornos rotativos del taller industrias alimentarias sin pruebas

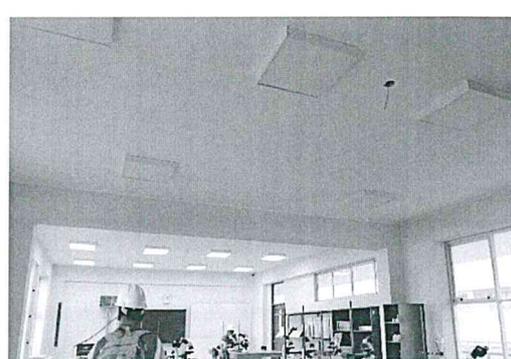
Falta sistema detector de humo en el laboratorio de química

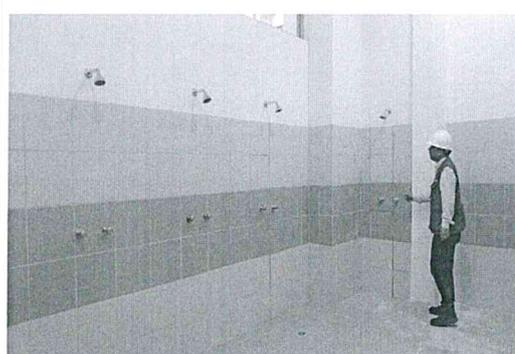
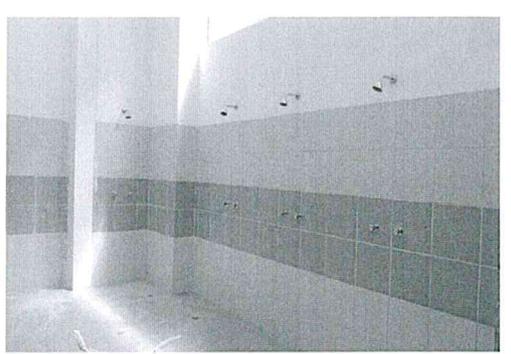
Duchas de la piscina sin separadores

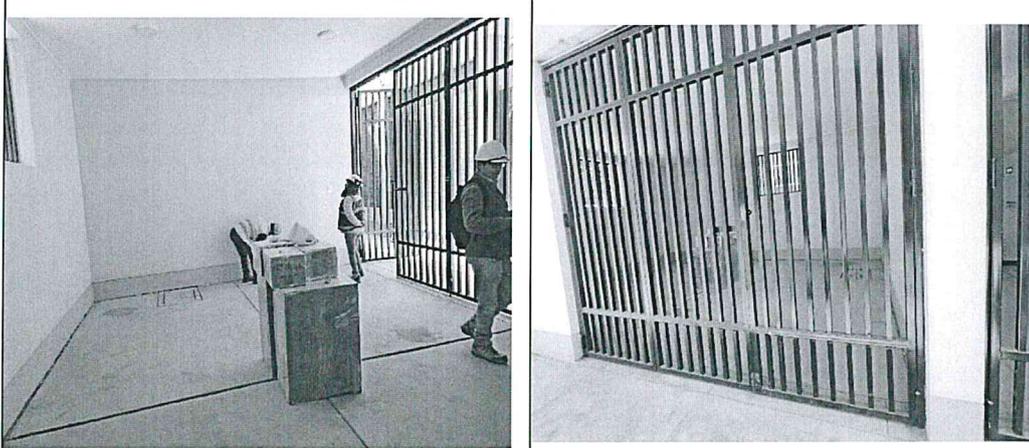
- Se constató la existencia de un ambiente para el grupo electrógeno, sin embargo, no se evidenció la presencia del equipo ni del tablero de transferencia automática.

Descripción: Ambiente para grupo electrógeno

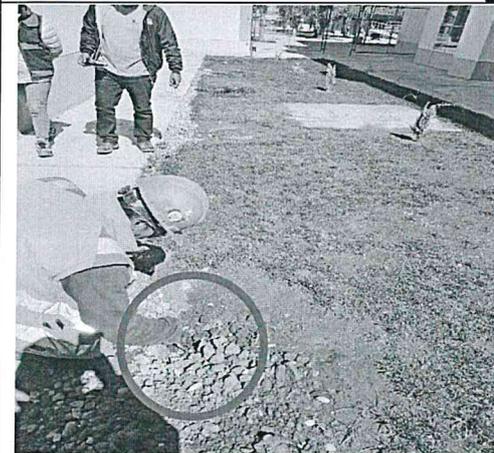
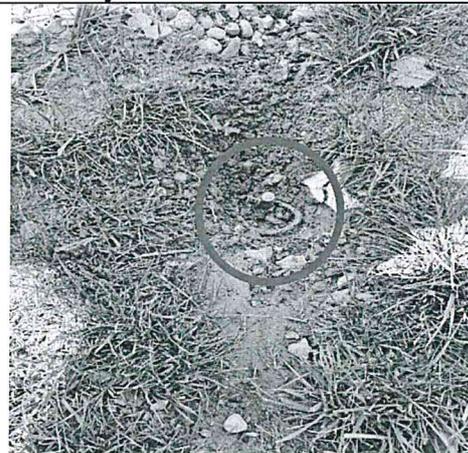
**Panel fotográfico n.º 66 y 67**

**Descripción:** Se observa la varilla de cobre, el conductor de cobre sin protección alguna en tres (3) puestas a tierra en la parte posterior del ambiente de media tensión

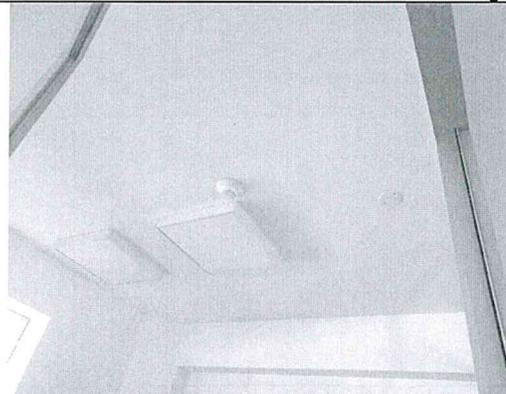
**Panel fotográfico n.º 68 y 69**

**Descripción:** Se observa la falta de una luminaria en los ambientes de tutor 1 y 2 en el segundo nivel del módulo administrativo

**Descripción:** Se observa trabajos de cableado eléctrico en el módulo talleres para la instalación de detector de humos y alarmas del sistema contra incendio

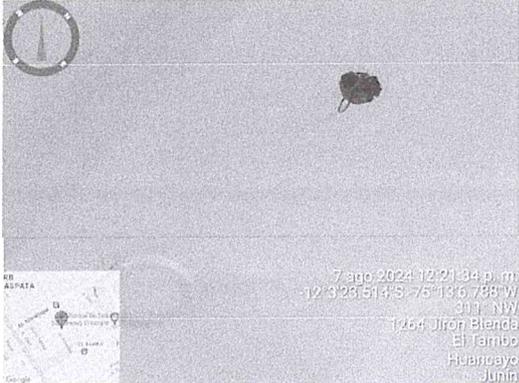
<p>7 ago 2024 12:21:34 p. m. -12°3'23.514"S -75°13'6.788"W 310° NW 1264 Jirón Blenda El Tambo Huancayo Junín</p>
<p>Sistema de detección de humo falta instalar en el auditorio</p>	<p>Sistema de detección de humo falta instalar en el auditorio, se verifica solo el cableado</p>

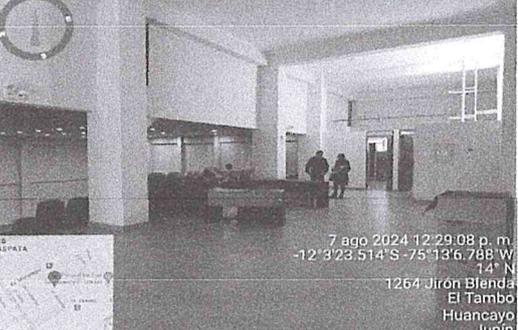
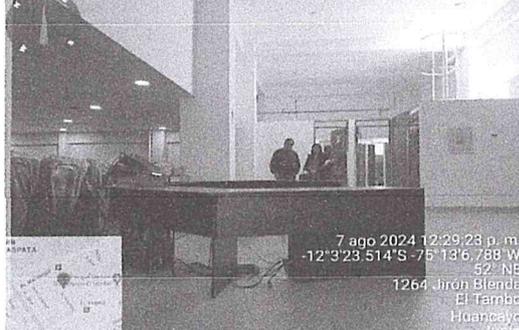
**Panel fotográfico n.º 29 y 30**

<p>7 ago 2024 12:29:23 p. m. -12°3'23.514"S -75°13'6.788"W 52° NE 1264 Jirón Blenda El Tambo Huancayo Junín</p>
<p>Sala de sonido del auditorio</p>	<p>Cable expuestos en el módulo de la sala de sonido</p>

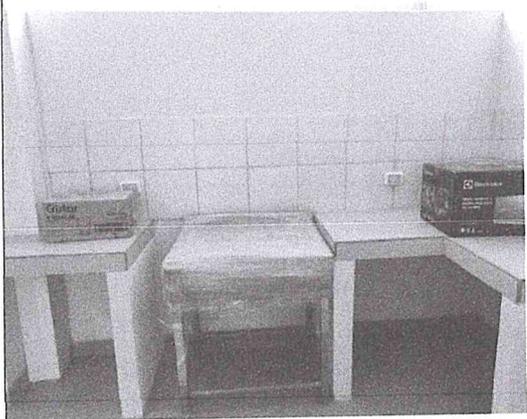
- Falta la instalación del sistema de extracción de las campanas extractoras en el módulo de cafetín y taller de industrias alimentarias.

**Descripción:** Cocina ubicado en el tercer nivel sin sistema de extracción de humo y vapores de grasa.

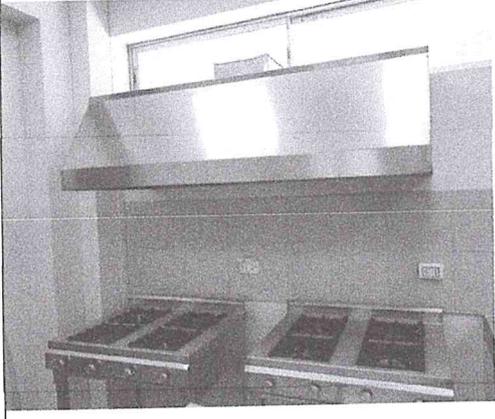
**Descripción:** Campana extractora sin filtro, pendiente de culminar, ubicado en el segundo nivel del módulo de cafetín.

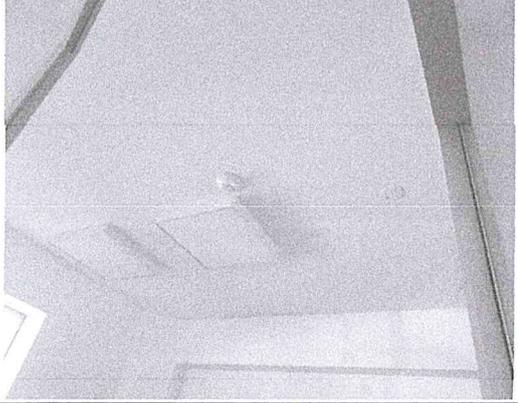
<p><b>Descripción:</b> Se observa la falta de una luminaria en los ambientes de tutor 1 y 2 en el segundo nivel del módulo administrativo</p>	<p><b>Descripción:</b> Se observó falta de codificación en el ambiente de la subestación eléctrica.</p>

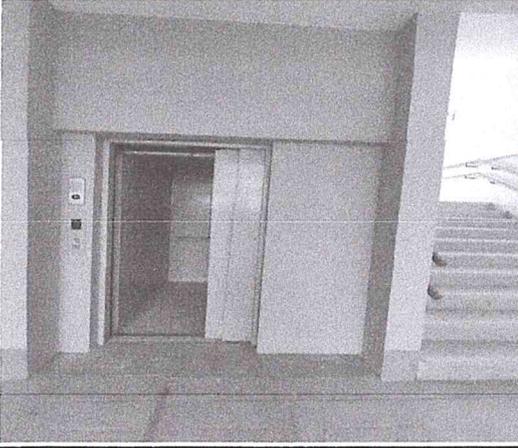
<p><b>Descripción:</b> Se observó que los ascensores del módulo A, B, C y talleres no se encuentran operativas</p>	<p><b>Descripción:</b> Se observó desnivel en la entrada a la cabina en el ascensor del módulo talleres</p>

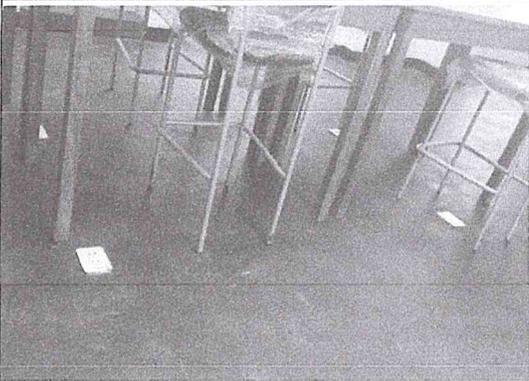
<p><b>Descripción:</b> Se observa tomacorrientes sin protección de agua, instalados en el piso del taller de electrónica.</p>	<p><b>Descripción:</b> Se observa tomacorrientes sin protección de agua, instalados en el piso del taller de electricidad industrial.</p>

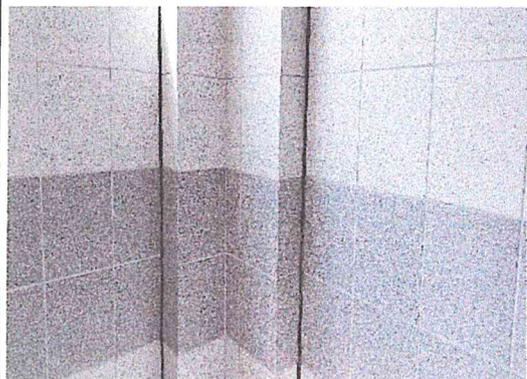
Se observa que falta sello en juntas de los servicios higiénicos discapacitados damas 2do piso

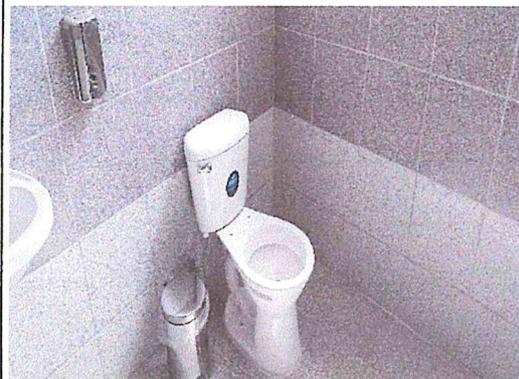
Se observa que en todos los servicios higiénicos para discapacitados del módulo A no cuentan con barras de apoyo tubulares

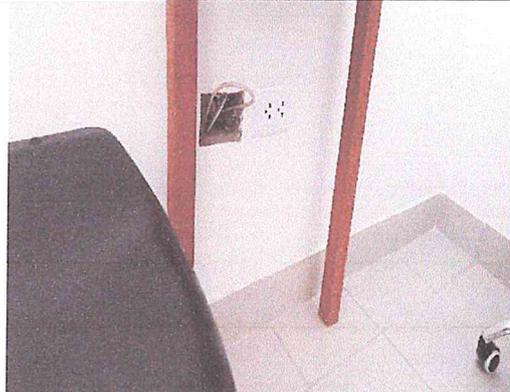
Se verifico que en la Oficina Auxiliar del 1er piso falta colocar la toma internet RJ 45, verificandose el cable de datos expuesto

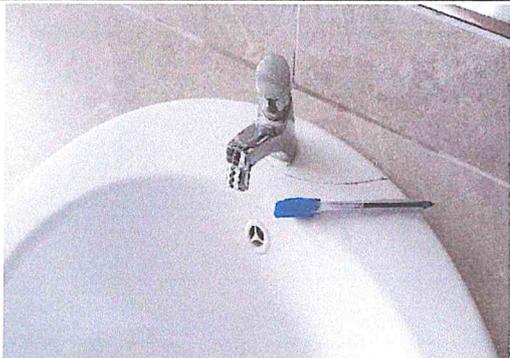
Se verificó un lavadero resquebrajado en los servicios higiénicos damas 2do piso

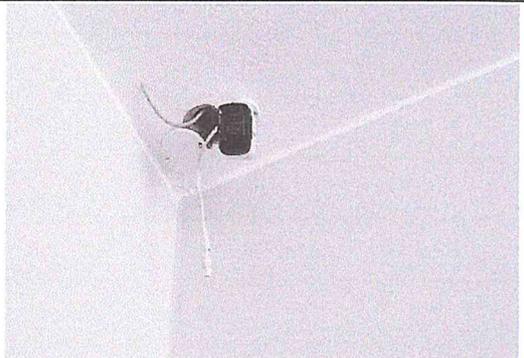
En el Aula 101 b se verificó una camara sin conectar.

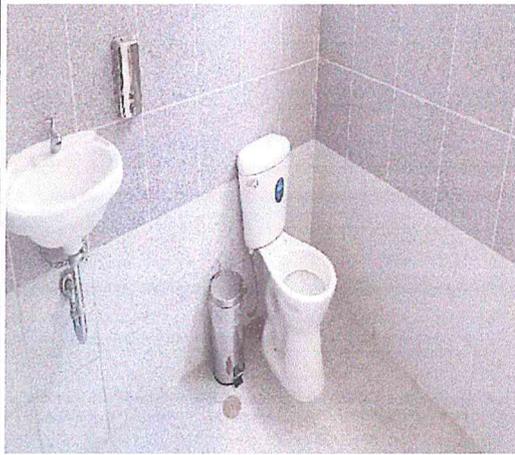
Se observa que en todos los servicios higiénicos para discapacitados del módulo B no cuentan con barras de apoyo tubulares

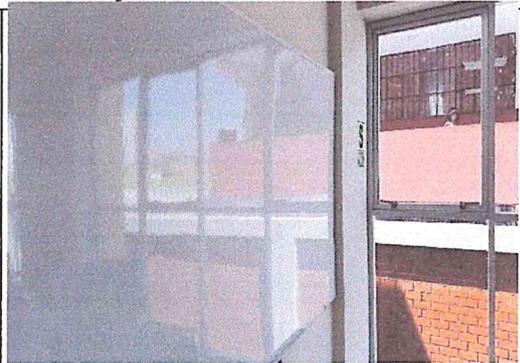
Se verificó que en el Aula 203 C la pizarra arqueada

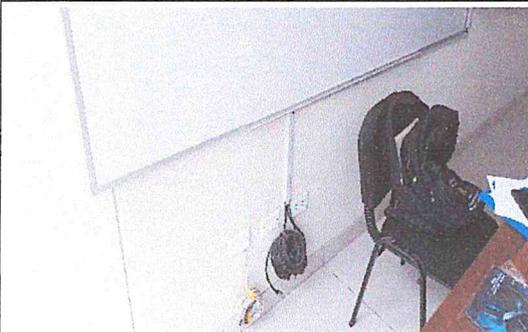
En el Aula 206 C se verificó la pizarra arqueada y el punto de red sellado con tapa ciega y el cable de red sobresaliente, faltando la instalación de toma de internet RJ45

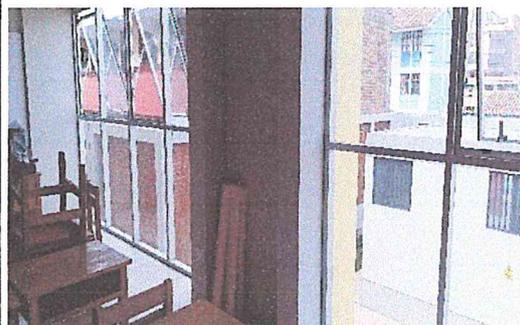
Se verificó que en el aula 202C faltan trabajo de colocación de separadores en el ducto

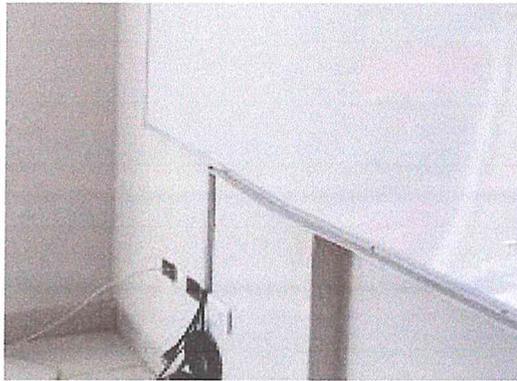
En el aula 305c se verificó la pizarra arqueada y sin conector para punto de internet habilitado

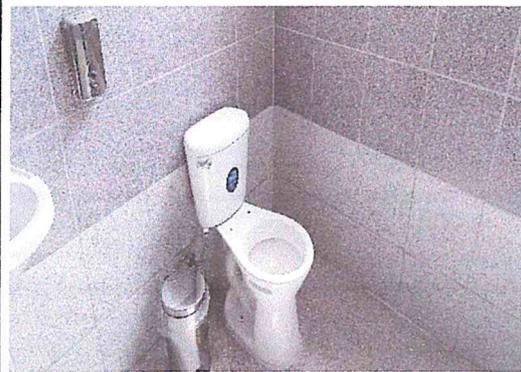
Se observa que en todos los servicios higiénicos para discapacitados del módulo C no cuentan con barras de apoyo tubulares

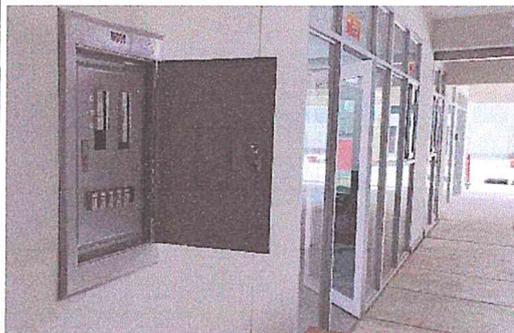
Falta leyenda en el circuito eléctrico

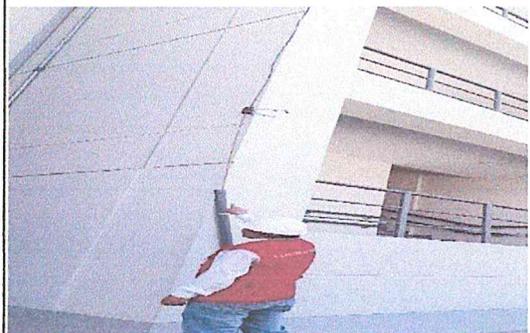
Cable eléctrico expuesto en el exterior del módulo frente al estacionamiento

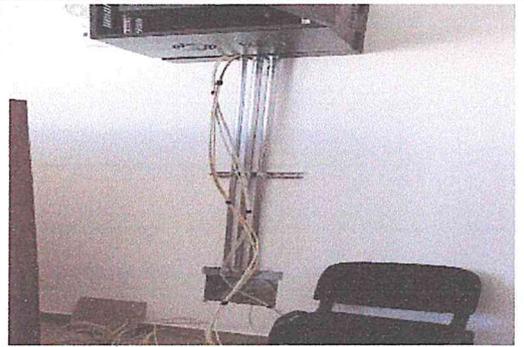
Cableado expuesto en el Data Center sin conexión alguna, colgados desde el gabinete

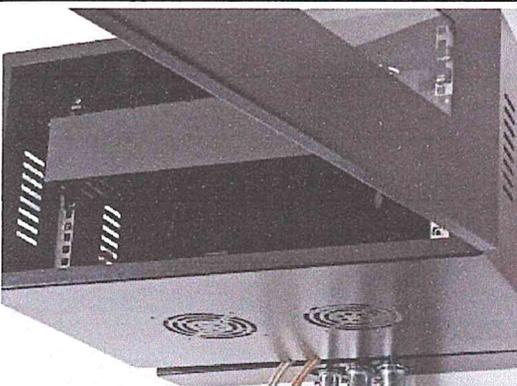
Se verifica la inexistencia de equipo switch u otro en el gabinete

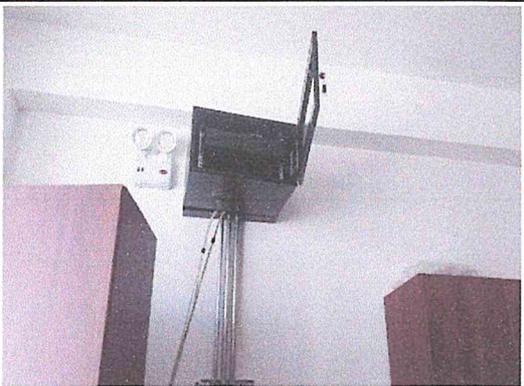
Se verifica la inexistencia de equipo switch u otro en el gabinete

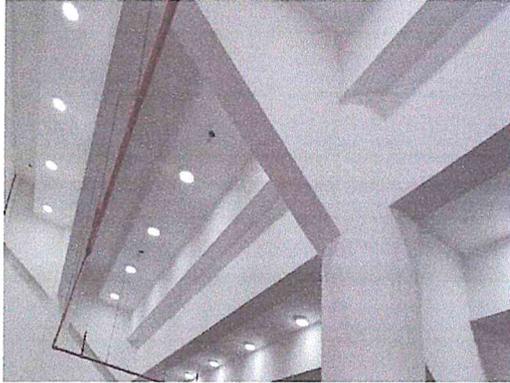
Sistema de detección de humo falta instalar en el auditorio

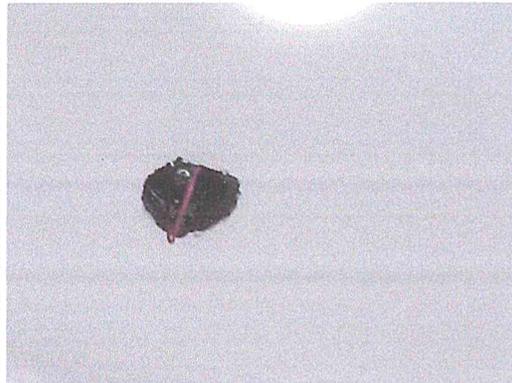
Sistema de detección de humo falta instalar en el auditorio, se verifica solo el cableado

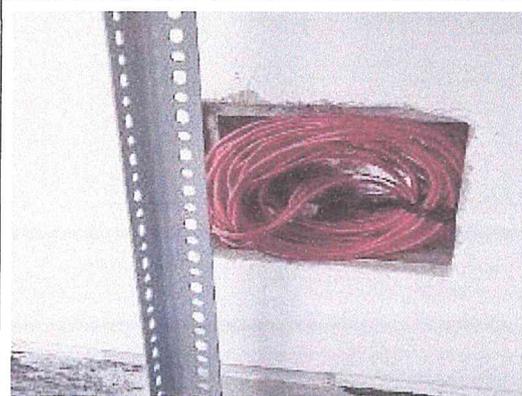
Almacén de carpintería 1er piso módulo talleres, cables eléctricos expuestos

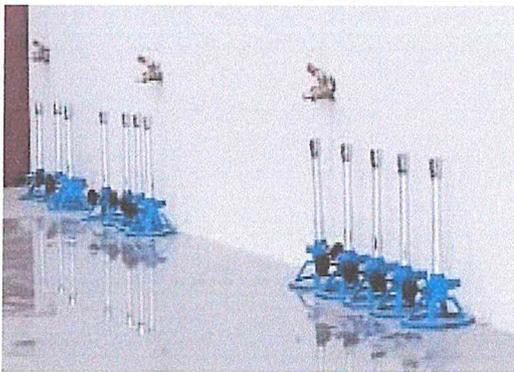
**Panel fotográfico n.º 36**

Falta instalaciones de gas para mecheros laboratorio de biología

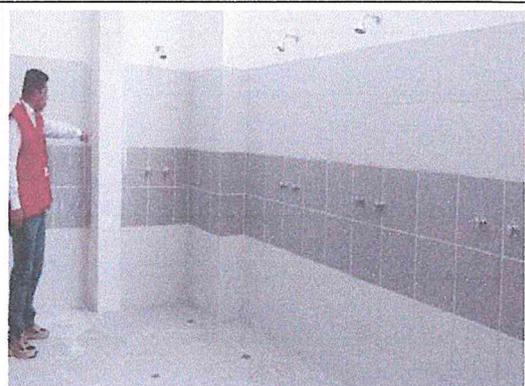
Duchas de la piscina sin separadores

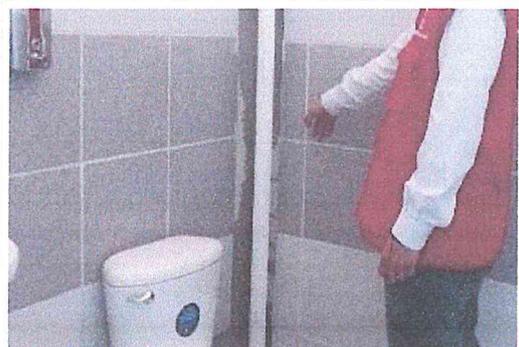
Se observa el servicio higiénico para discapacitados del módulo piscina no cuentan con barras de apoyo tubulares y falta de cobertura de la tubería.

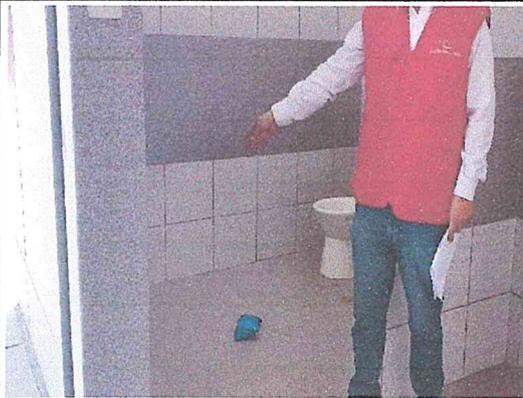
Servicios higiénicos para discapacitado al lado oeste de la gradería del estadio no cuenta con puerta

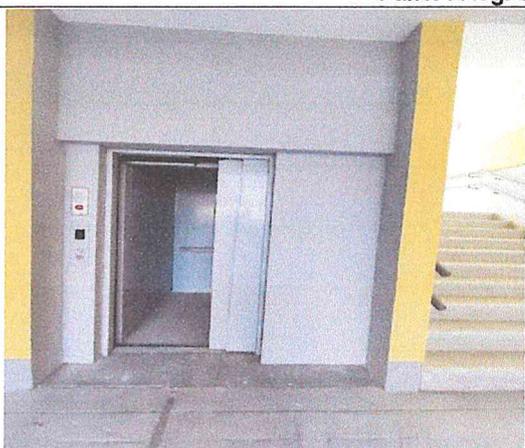
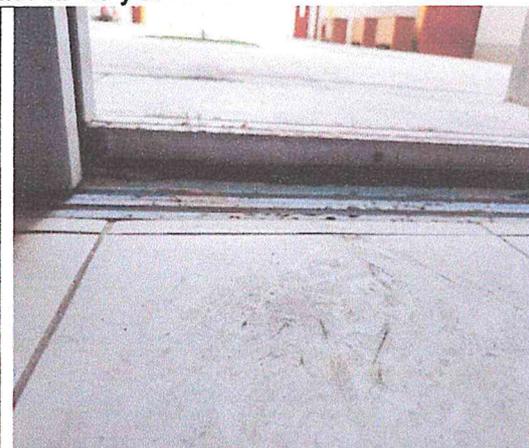
<b>Panel fotográfico n.º 57 y 58</b>

<p><b>Descripción:</b> Se observó que los ascensores del módulo A, B, C y talleres no se encuentran operativas</p>	<p><b>Descripción:</b> Se observó desnivel en la entrada a la cabina en el ascensor del módulo talleres</p>

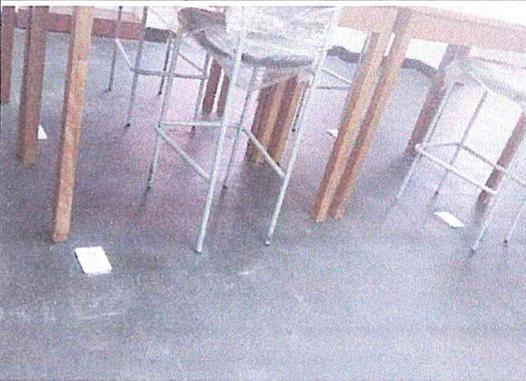
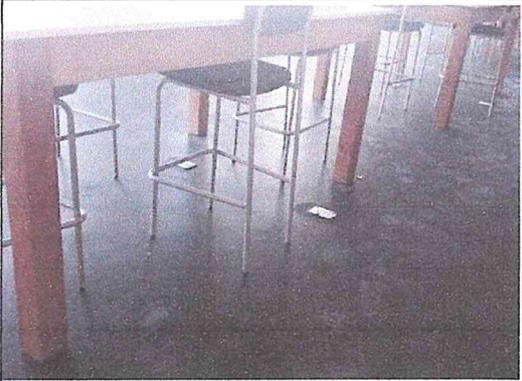
<b>Panel fotográfico n.º 71 y 72</b>

<p><b>Descripción:</b> Se observa tomacorrientes sin protección de agua, instalados en el piso del taller de electrónica.</p>	<p><b>Descripción:</b> Se observa tomacorrientes sin protección de agua, instalados en el piso del taller de electricidad industrial.</p>
