**INFORME DE HITO DE CONTROL  
N.º 007-2025-OCI/0430-SCC**

**OBRA: “MEJORAMIENTO Y AMPLIACION DE LOS  
SERVICIOS EDUCATIVOS DEL NIVEL PRIMARIA Y  
SECUNDARIA DE LA I. E. N.º 21512 CARLOS PEDRO SILVA  
LUYO EN EL CENTRO POBLADO LA QUEBRADA DEL  
DISTRITO DE SAN LUIS - PROVINCIA DE CAÑETE -  
DEPARTAMENTO DE LIMA”, CON CUI N.º 2504215.**

**HITO DE CONTROL N.º 2**

**EJECUCIÓN CONTRACTUAL AL MES DE FEBRERO DE 2025**

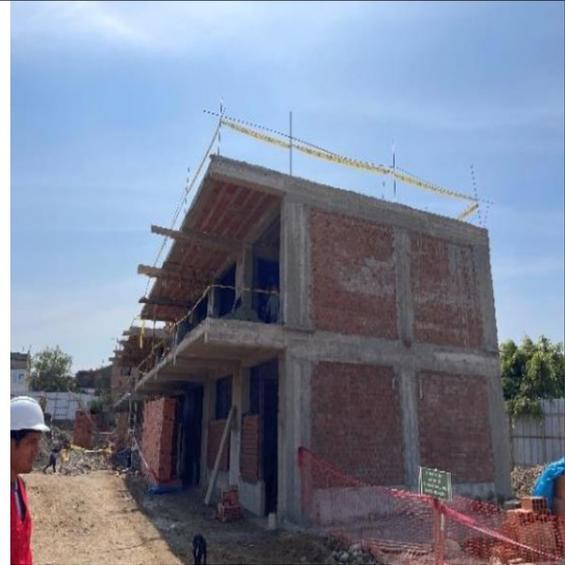
**Fotografía n.º 119:** Se verificó, columna de arrioste CB2 de 4 aceros de  $\varnothing=3/8"$  y 7 estribos visibles.

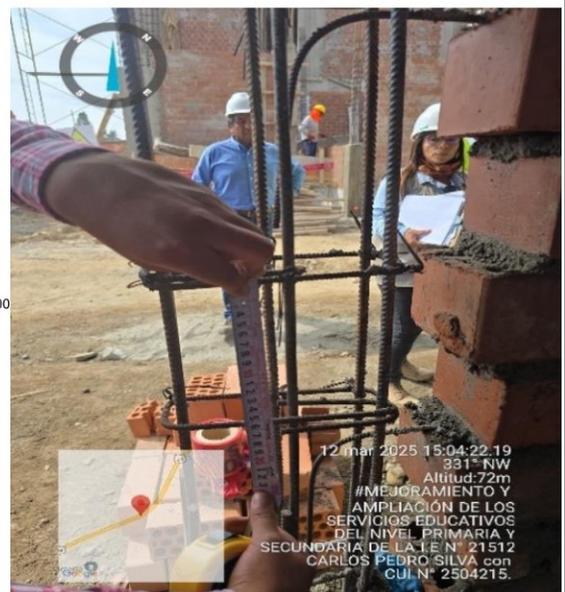
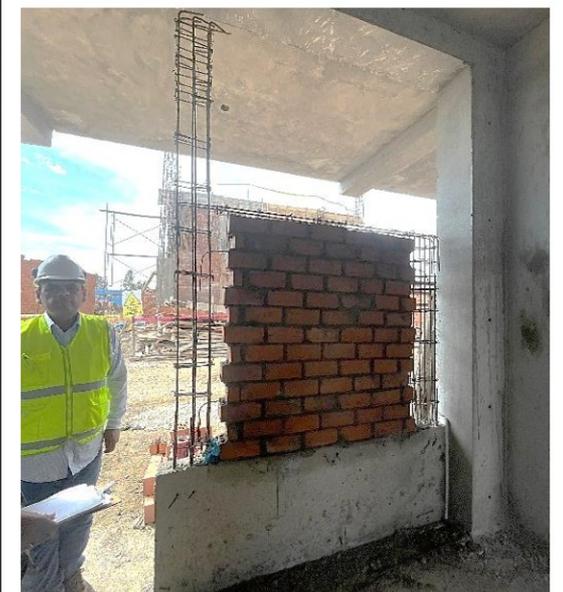
**Fotografía n.º 121:** Se verifico la colocación de la mecha de anclaje de acero no uniforme (Cada 2, 3, 4 hileras).

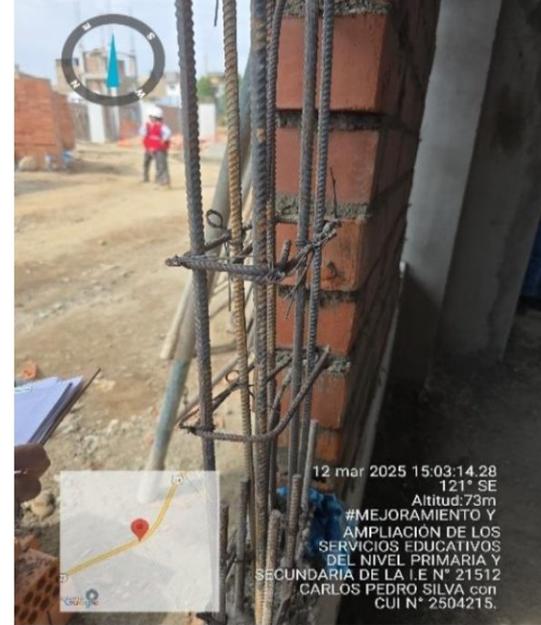
**Fotografía n.º 122:** Se verifico presencia de oxido en los aceros de la estructura.

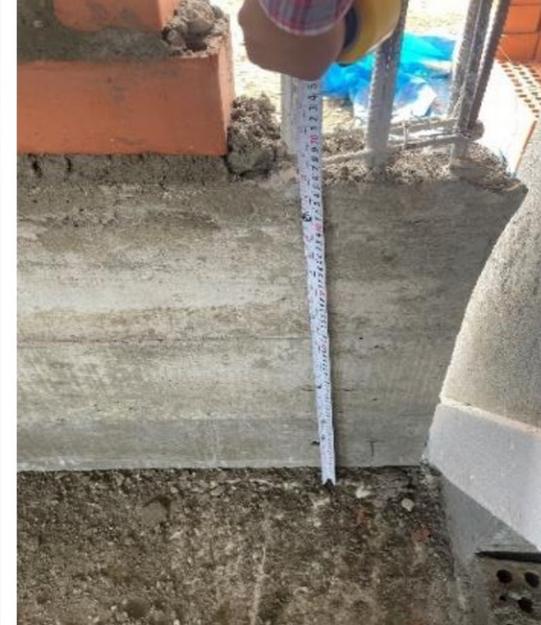
**Fotografía n.º 123:** Se verificó, sobrecimiento de 65 cm aprox.

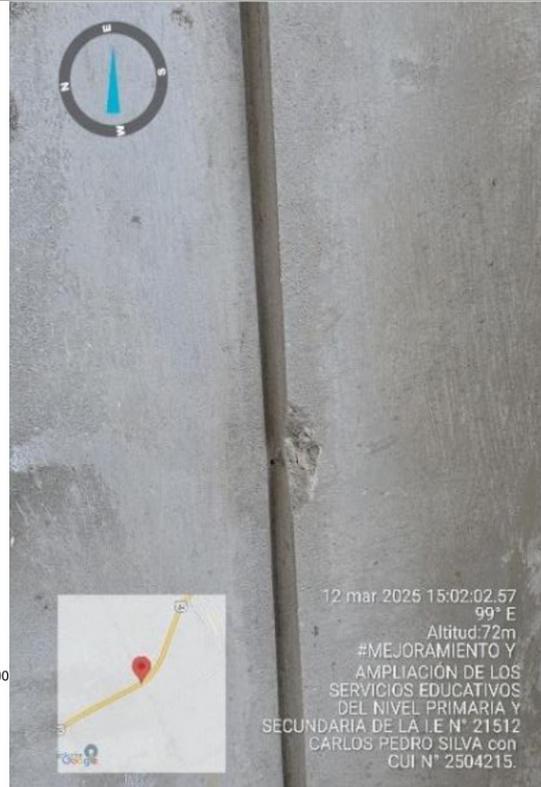
**Fotografía n.º 124:** Se verificó, una esquina de una columna del primer piso, desprendimiento de concreto en la columna del primer piso.

**Se tomarán precauciones cuando se efectúe el desencofrado para evitar fisuras, roturas en las esquinas o bordes y otros daños en el concreto. Cualquier daño causado al concreto por una mala operación de desencofrado será reparado por cuenta del Contratista, a satisfacción de la Supervisión.**

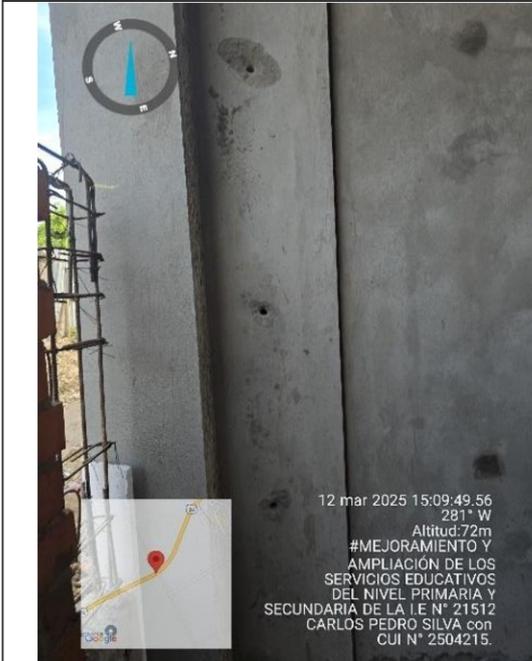
**Fotografía n.º 126:** Se verificó, desprendimiento de concreto en la columna ubicada en la esquina del primer piso.

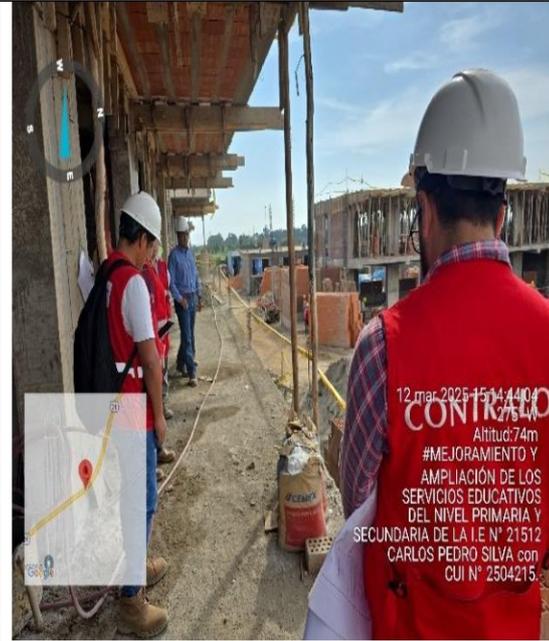
**Fotografía n.º 127:** Se verificó, en el segundo nivel, cinta de seguridad de color amarilla, como protección a caída a desnivel, además de bolsas de cemento con basura al borde del volado.

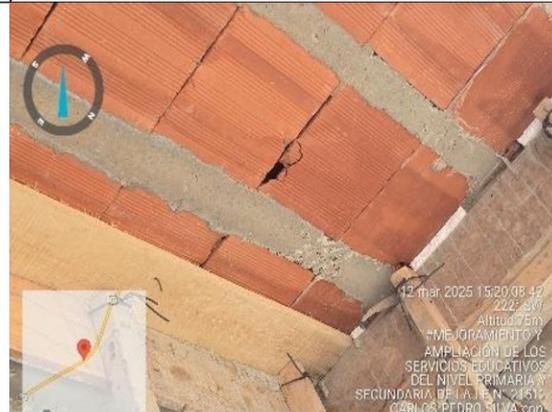
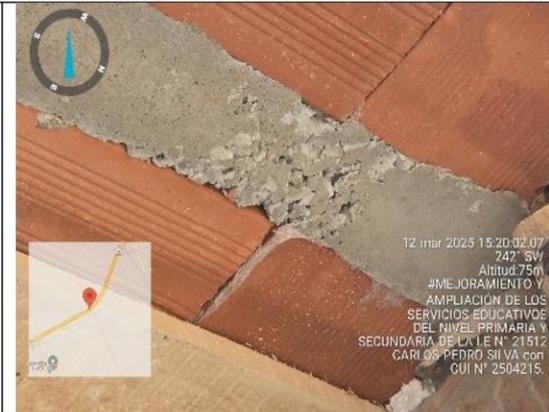
**Fotografías n.ºs 136 y 137:** Se verificó, en el segundo nivel, viguetas de la losa aligerada con presencia de segregación en la parte inferior.

Todas las superficies quedarán expuestas, tal como salen del encofrado -excepto lo señalado más adelante para encofrados deslizantes- y como consecuencia no se admitirá su reparación salvo autorización expresa del supervisor. **Este podrá ordenar la remoción del concreto que tenga daños o cangrejas que puedan afectar la durabilidad y/o competencia estructural del mismo** (...).

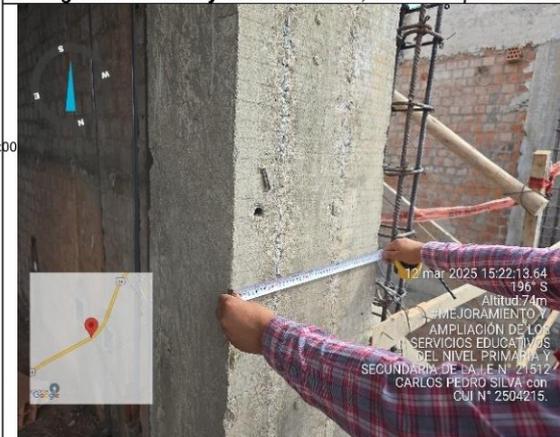
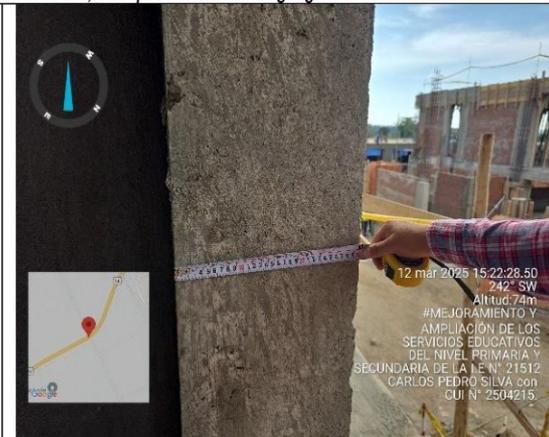
**Fotografías n.ºs 138 y 139:** Se verificó, columna tipo C3 de 0.25 x 0.50m, con presencia de segregación del concreto.

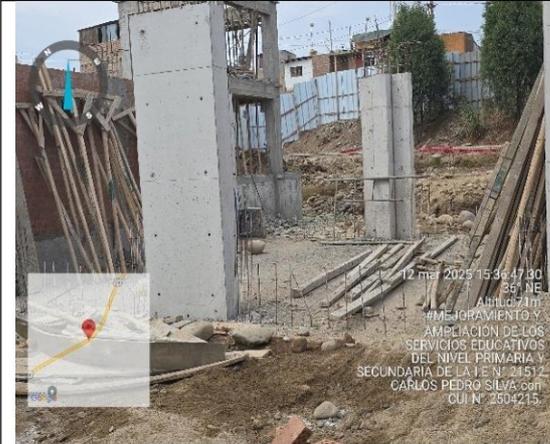
**Fotografía n.º 153:** Se evidenció que las varillas de acero se encuentran expuestas y sin protección.

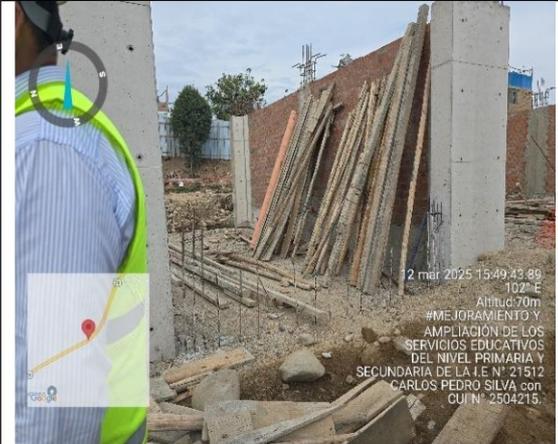
**Fotografía n.º 154:** Se verificó, pies derechos y tablas utilizados en los encofrados almacenados en esta área, sin restricción y señalización.

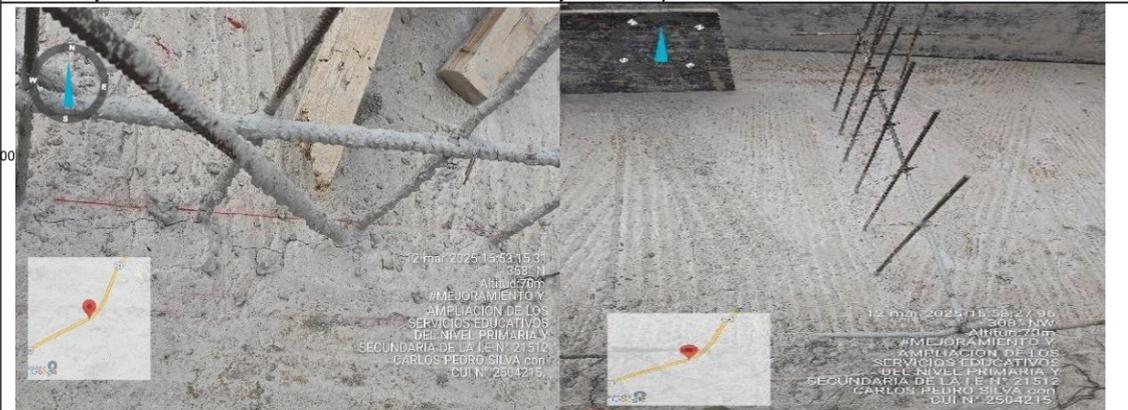
**Fotografía n.ºs 159 al 162:** Se verifica fisuras en la superficie de la losa de concreto, aceros de sobrecimientos con presencia de oxido y embebidos de concreto. Además restos de varillas y alambres pendientes a ser eliminados.

La supervisión velará por correcta ejecución de los trabajos que incluye: pasos de superficie uniforme sin protuberancias ni hendiduras, acabado semipulido uniforme, **no se aceptaran fisuras o grietas.**

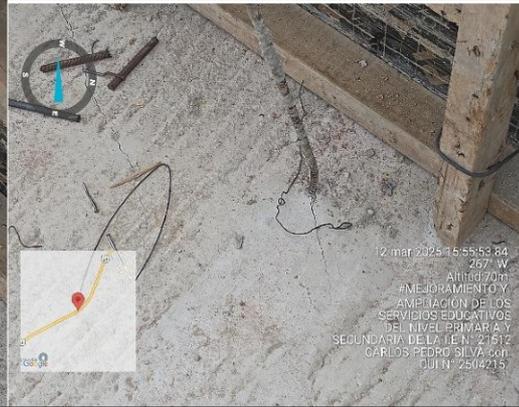
**Fotografía n.º 163:** Se verifica el encofrado del sobrecimiento, con cara interior desgastada.

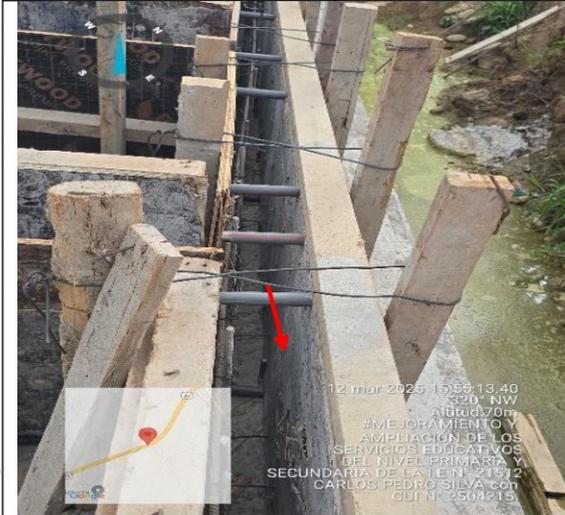
**Fotografía n.º 164:** Se verifica material de construcción expuesto y mezclado con material excedente y/o residuales.

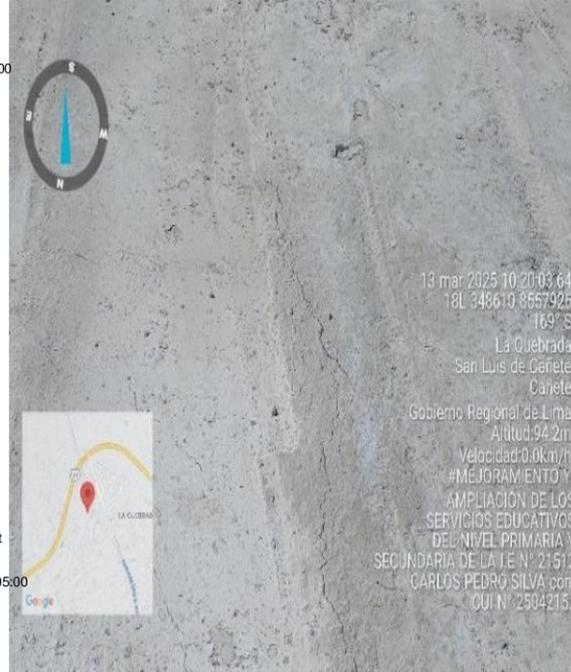
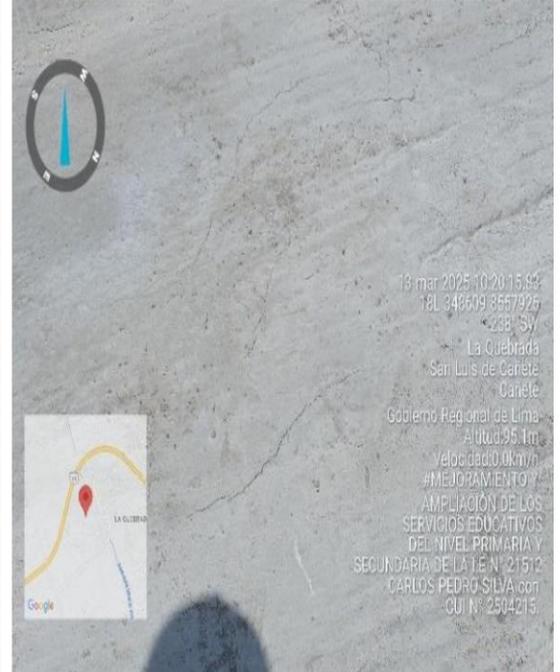
**Fotografías n.ºs 5 al 8:** Se verificó, fisuras en la losa del techo, en casi todo su área.

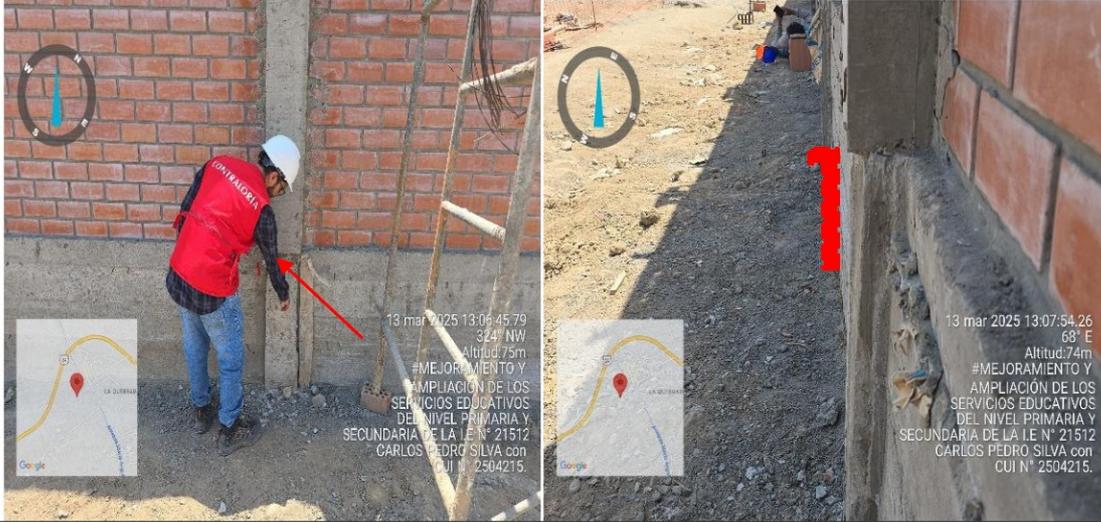
**Fotografías n.ºs 12 al 13:** Se verificó, que las columnas C1, la cara frontal desde el sobrecimiento no tiene una superficie uniforme, afectando las dimensiones establecidas en el plano (25 x 25 cm).

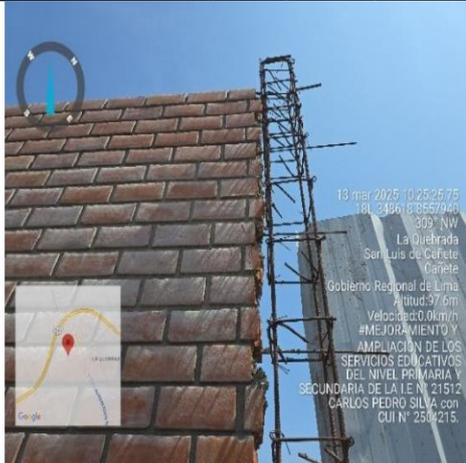
**Fotografía n.º 14:** Se verificó, la cobcación de la mecha de anclaje de acero no uniforme (Cada 3 y 4 hileras).

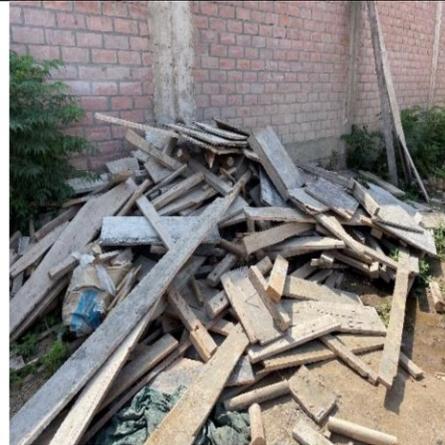
**Fotografía n.º 15:** Se verificó, tablonces con clavos sin restricción del área y señalización.

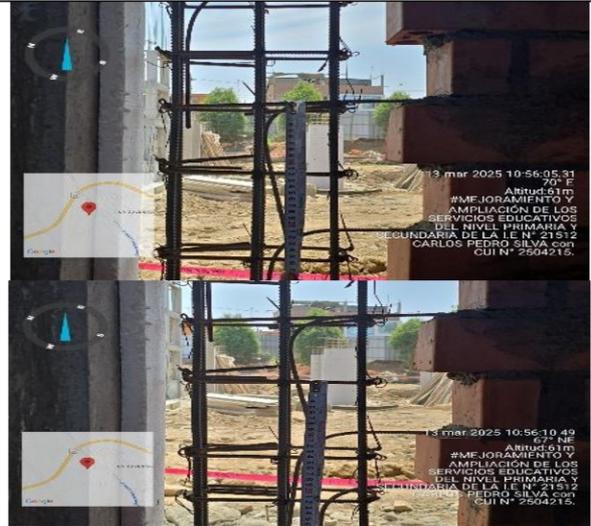
**Fotografías n.ºs 20 al 22:** Se verificó, en la columna de confinamiento CB1 del primer nivel, la distancia de separación entre estribos del segundo al cuarto estribo variable de 10 a 14 cm. aprox.

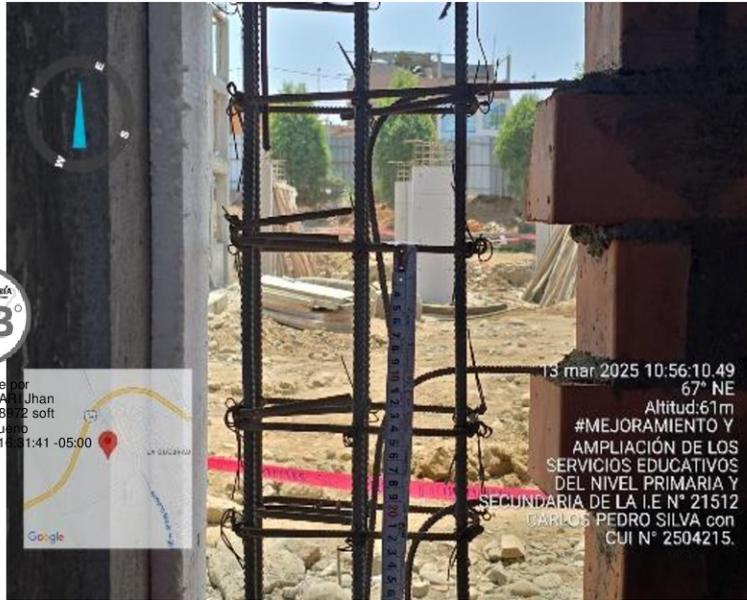
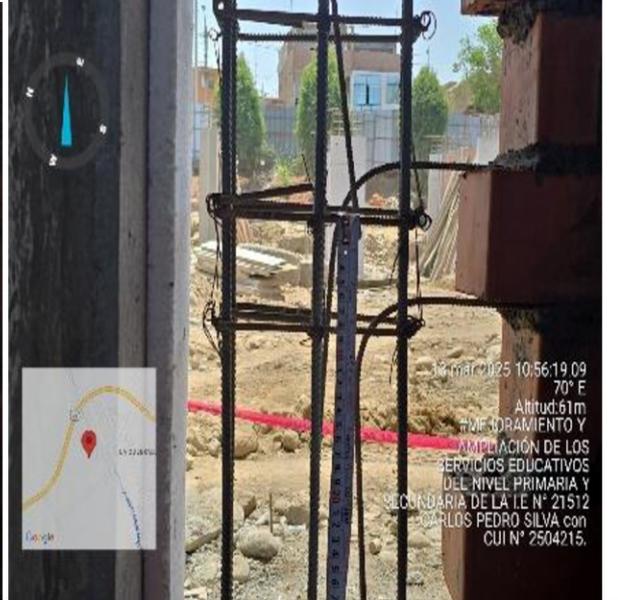
**Fotografías n.ºs 23 al 24:** Se verificó, en la columna de confinamiento CB1 del primer nivel, la distancia de separación entre estribos del quinto al séptimo estribo de 14 y 9 cm.

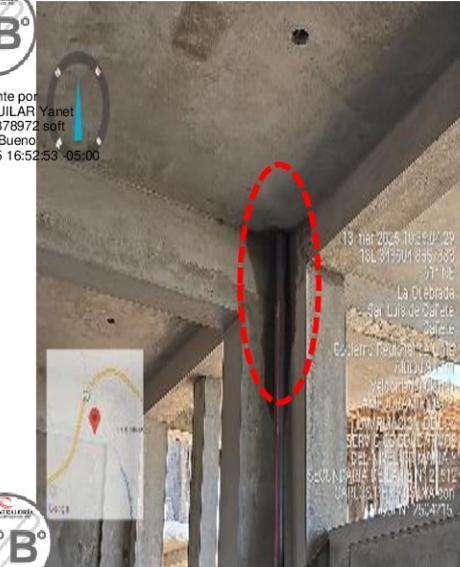
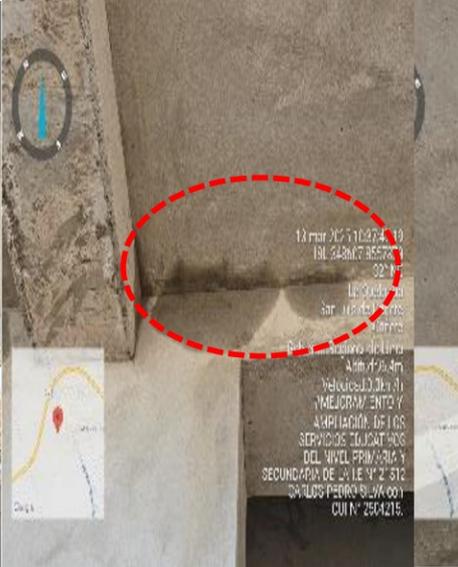
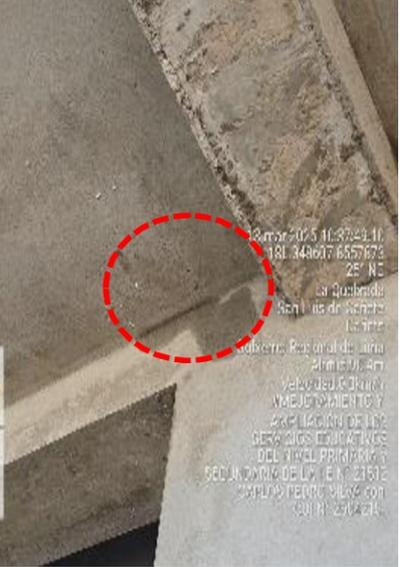
**Fotografías n.ºs 27 al 29:** Se advirtió, presencia de filtración de agua en la parte de los encuentros viga-losa y alrededor de la montante instalada.

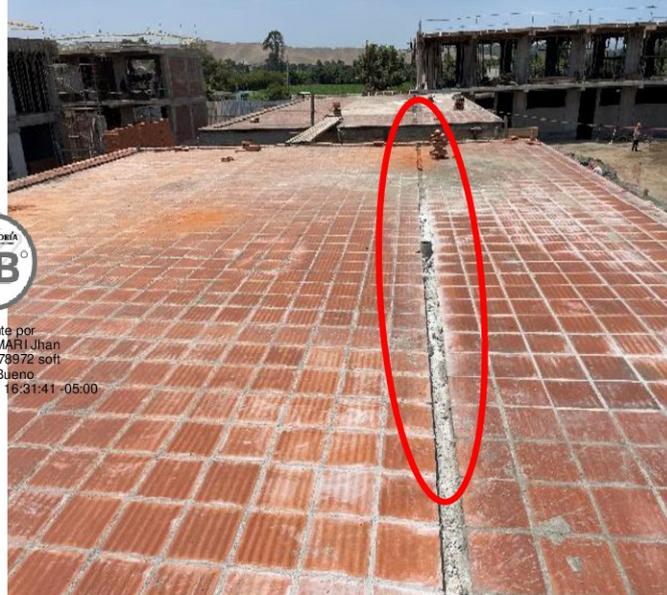
**Fotografía n.º 30:** Se verificó, la instalación de cobertura de ladrillo pastelero con presencia de sales en las juntas, con caídas a cuneta para evacuación de aguas pluviales, quedando pendiente la limpieza general de esta cuneta.

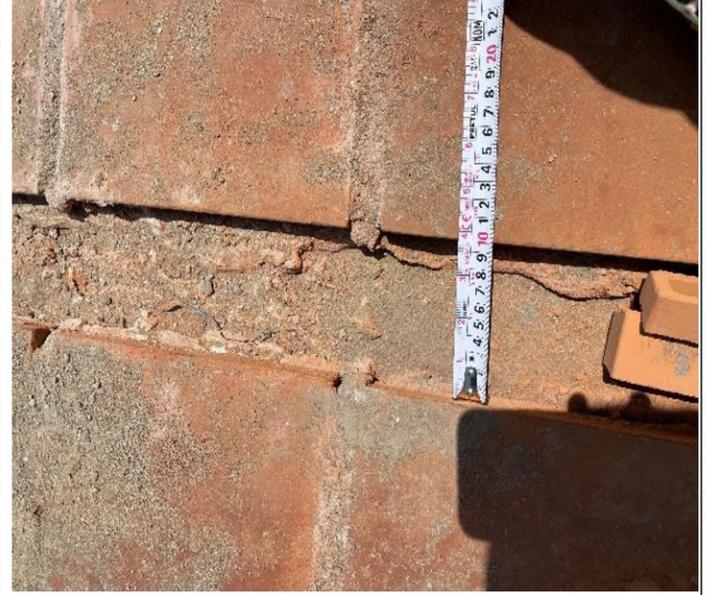
**Fotografía n.º 31:** Se verificó, cuneta para evacuación de aguas pluviales de ancho de 10 cm., pendiente de impermeabilización y limpieza.

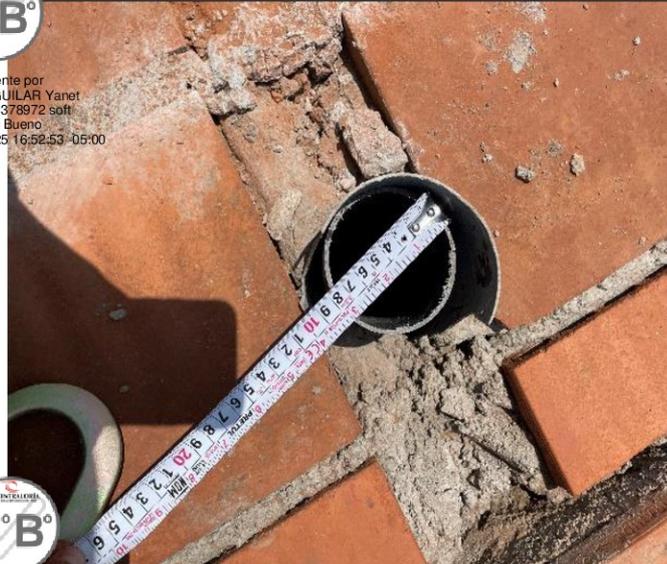
**Fotografía n.º 32:** Se verificó, montante de pvc de  $\varnothing=3"$ , expuesto sin protección, además se encuentra pendiente de eliminar excesos de concreto en la sección de la cuneta.

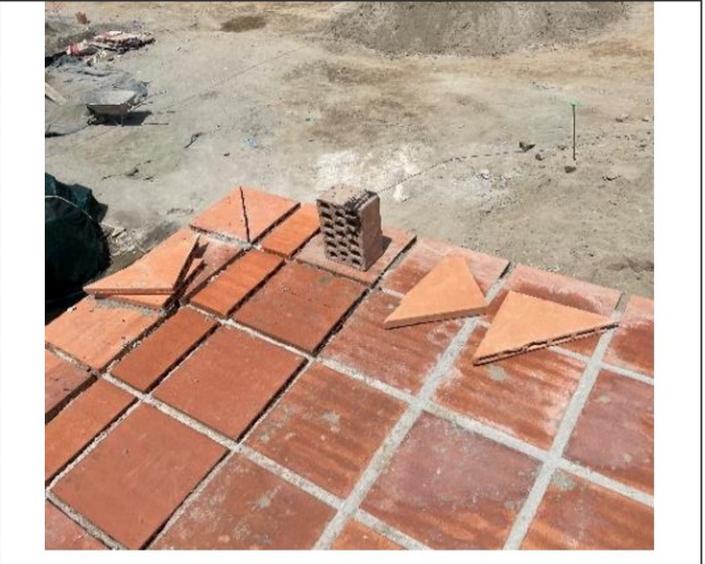
**Fotografía n.º 33:** Se verificó, materiales de construcción al borde del techo.

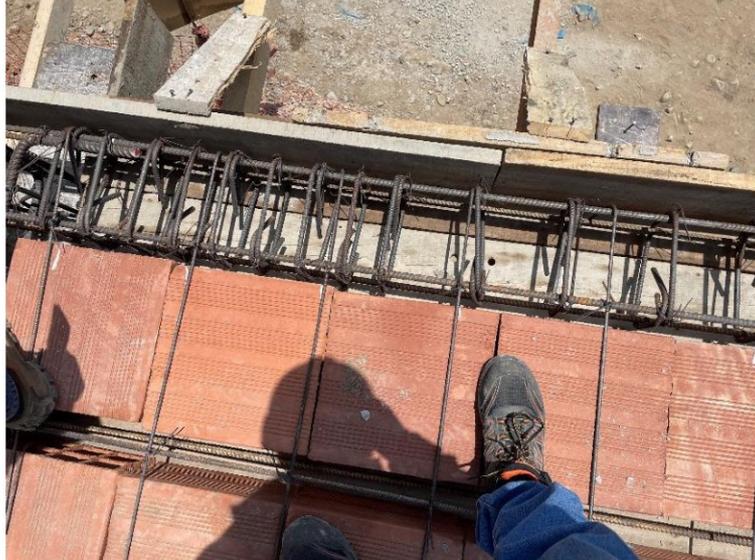
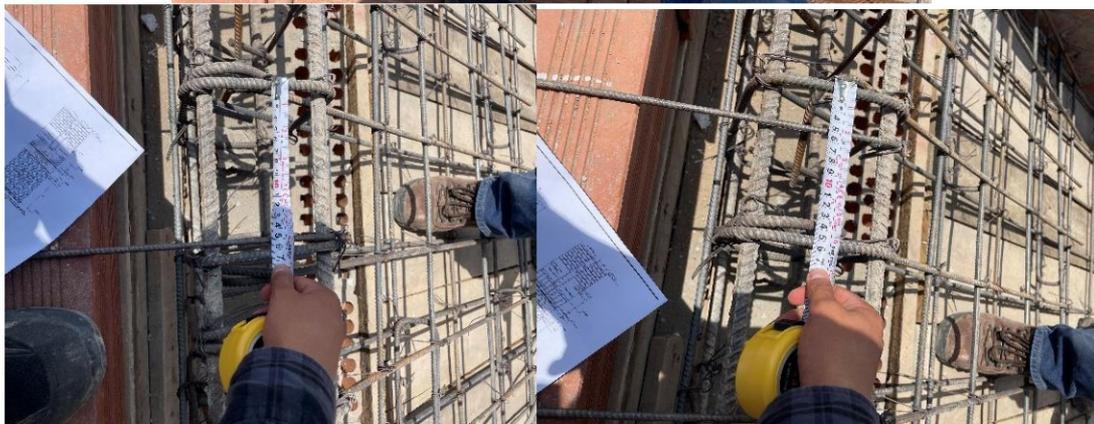
**Fotografías n.ºs 36 al 38:** Se verificó el detalle del acero de viga (VA-102 0.25 x 0.40m.), con espaciamiento entre estribos de 15 a 16 cm. aprox.

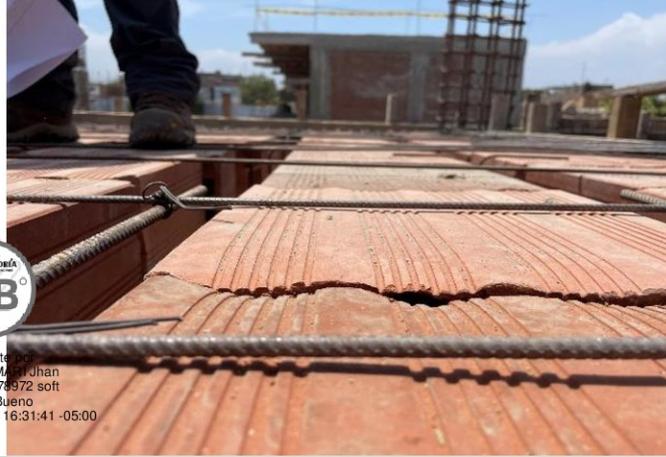
**Fotografía n.º 39:** Se verificó, en la losa del pasadizo, que la malla del acero de temperatura pendiente de ser colocados al centro del espesor de la losa proyectada.

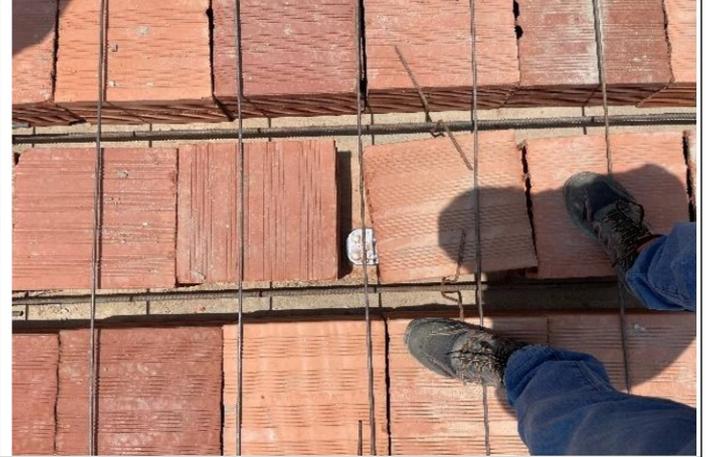
**Fotografía n.º 40:** Se verificó, que se encuentra pendiente la distribución final de bloquetas y centrar aceros de viguetas.

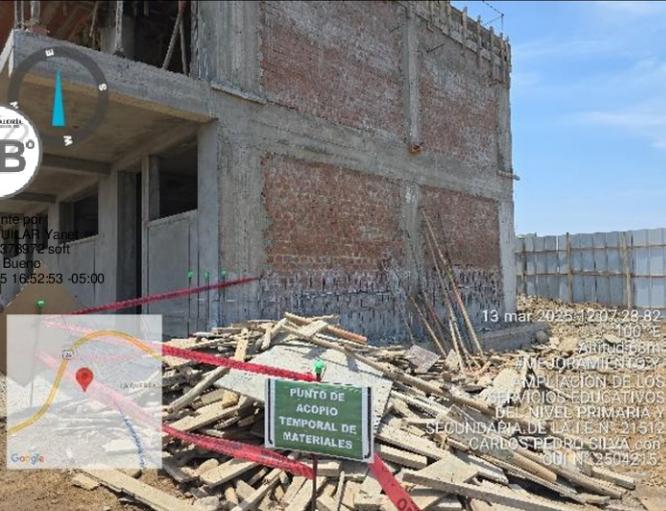
**Fotografía n.º 41:** Se verificó, tablonces de madera para encofrados clavos expuestos, con restricción parcial.

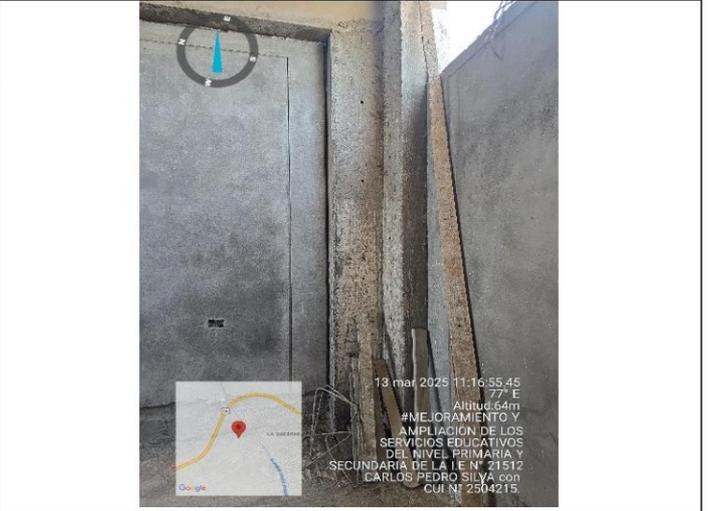
**Fotografía n.º 42:** Se verificó, materiales utilizados para el encofrado en desuso, acopiados en el primer nivel. (orden y limpieza)

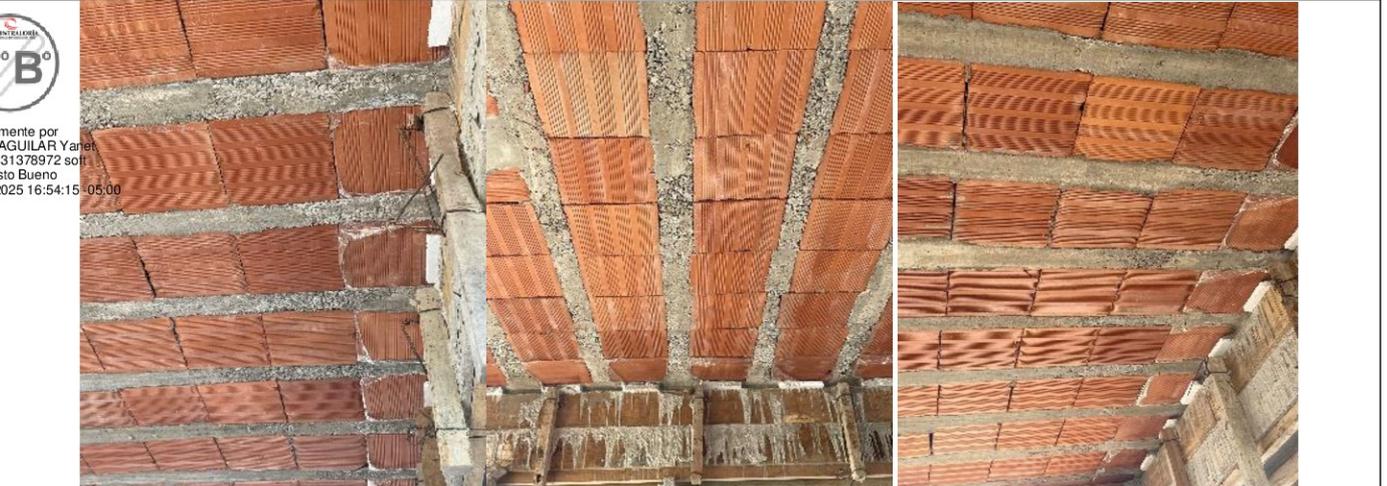
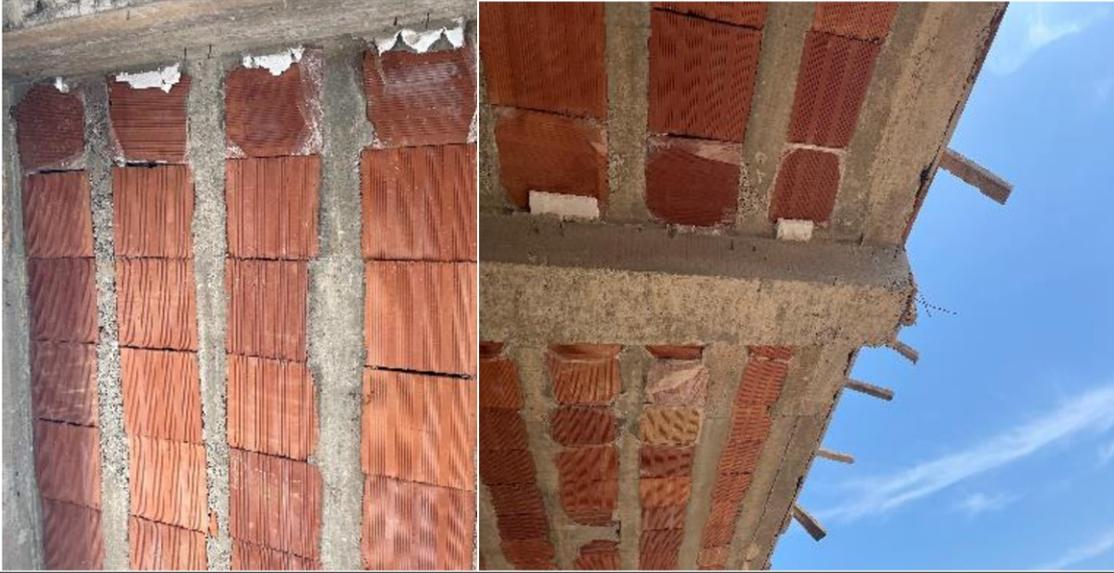
**Fotografías n.ºs 48 al 52:** Se verificó presencia de segregación de concreto en las viguetas de la losa aligerada del segundo piso, tanto en las aulas y pasadizo.

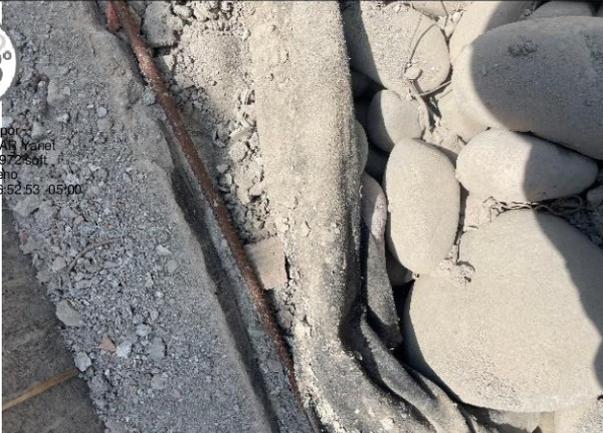
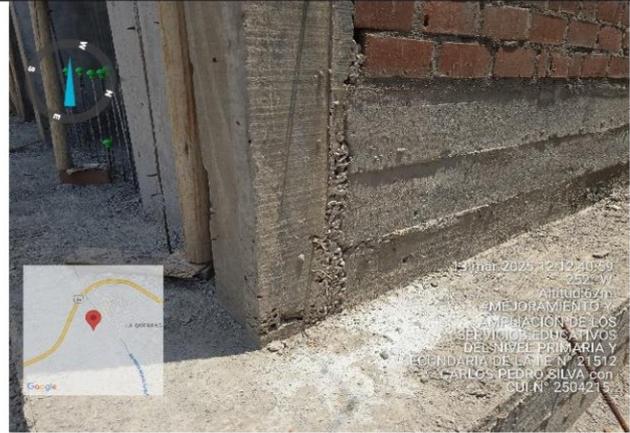
(...)	(...)
<b>Fotografía n.º 55:</b> Se verificó la instalación del Geotextil no tejido, entre la platea de cimentación y piedras de mejoramiento.	<b>Fotografía n.º 56:</b> Se verificó presencia de segregación en la columna.

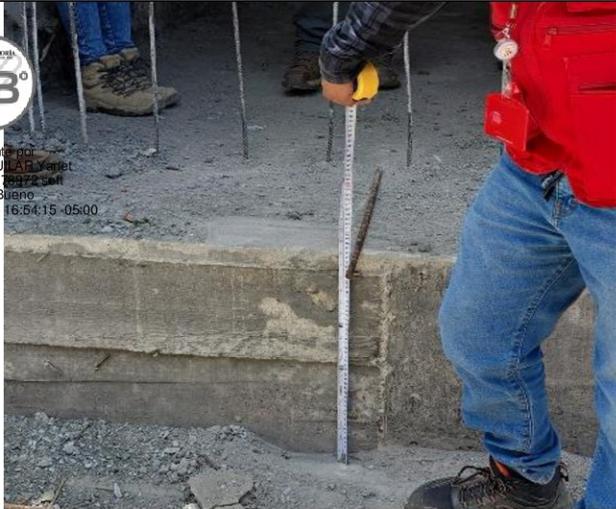
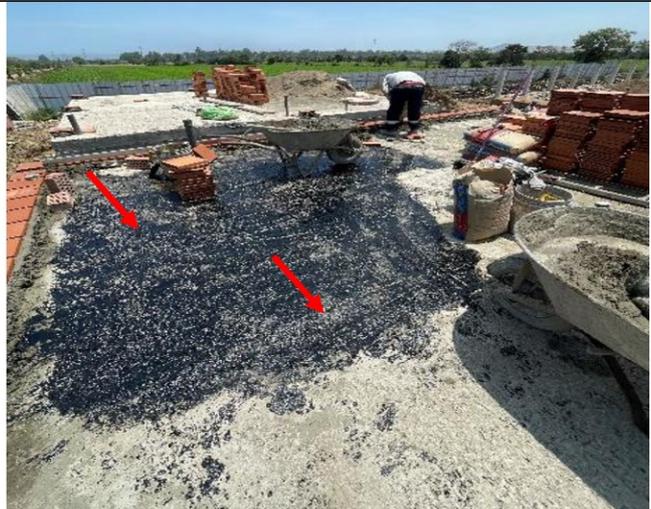
<b>Fotografía n.º 57:</b> Se verificó el espesor de la platea de cimentación de 45 cm. Aproximadamente.	<b>Fotografía n.º 58:</b> Se verificó, colocación de impermeabilizante (pintura asfáltica) reciente, con finos adheridos a la pintura.
---	--

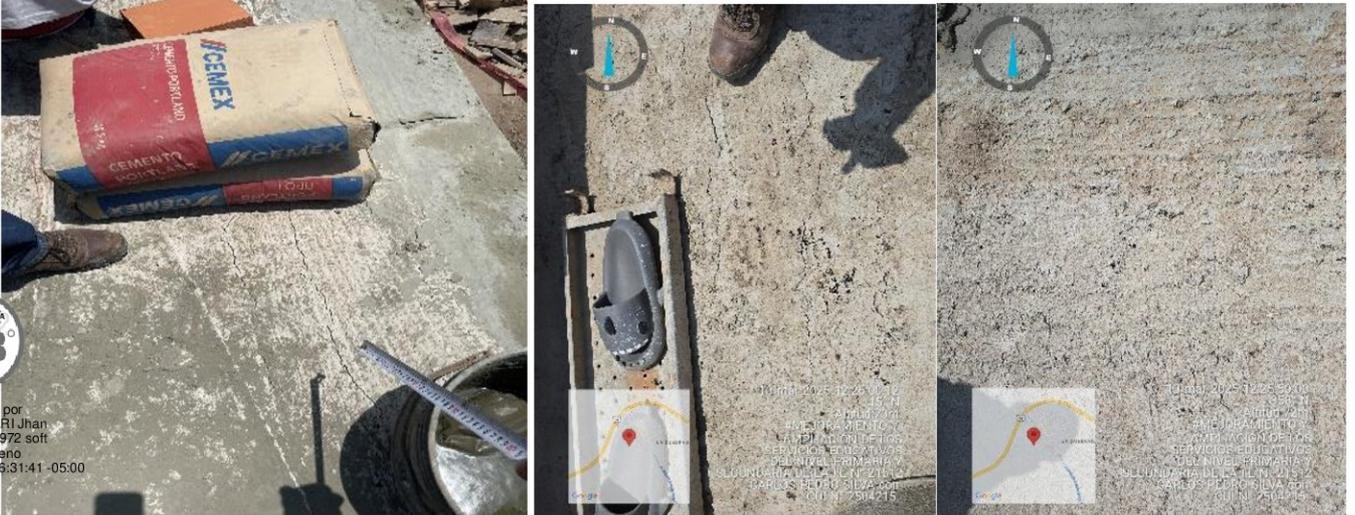
**Fotografías n.ºs 59 al 61: Se verifica, presencia de fisuras en la losa aligerada.**

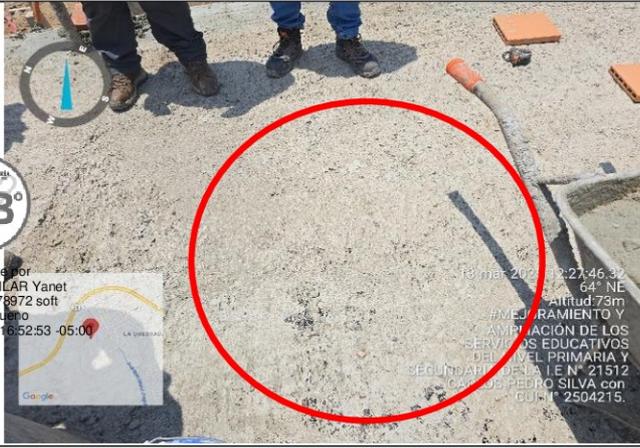
**Fotografía n.º 62: Se verificó, concreto no uniforme en la losa aligerada.**

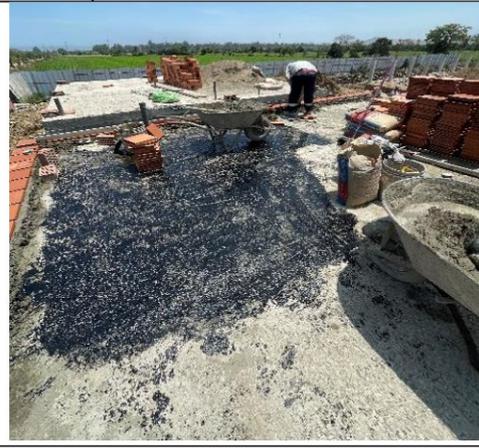
**Fotografía n.º 63: Se verifica la bsa del techo, pendiente de ejecución de cobertura de ladrillo pastelero.**

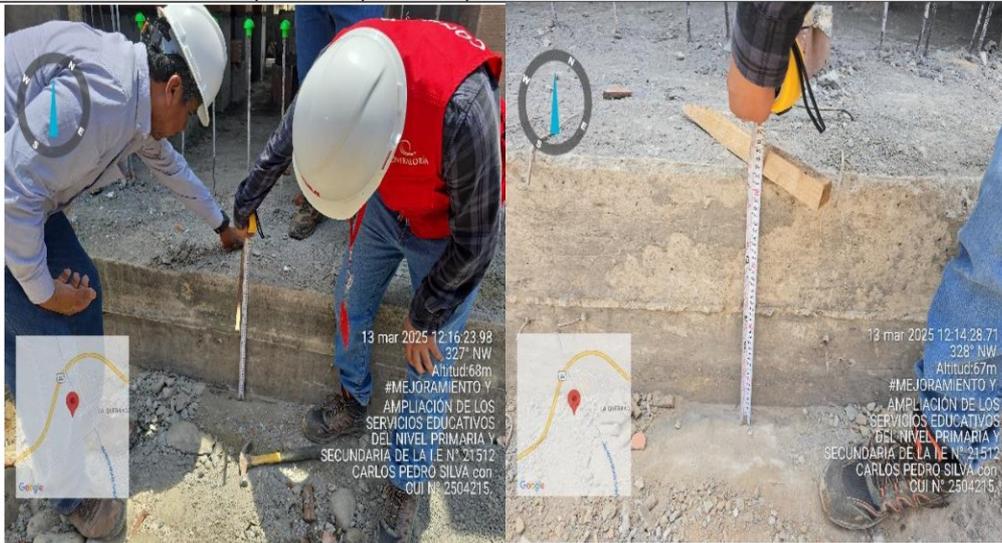
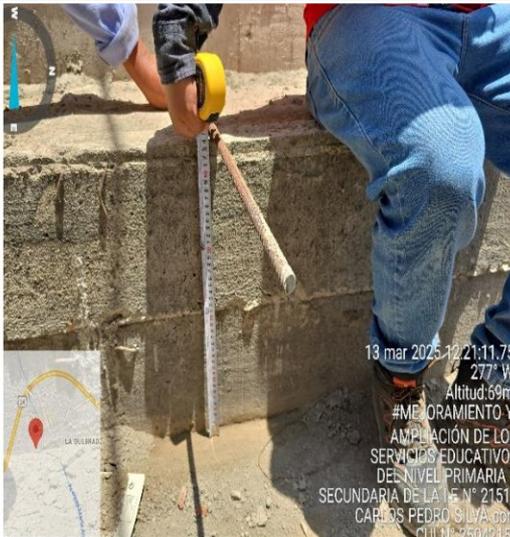
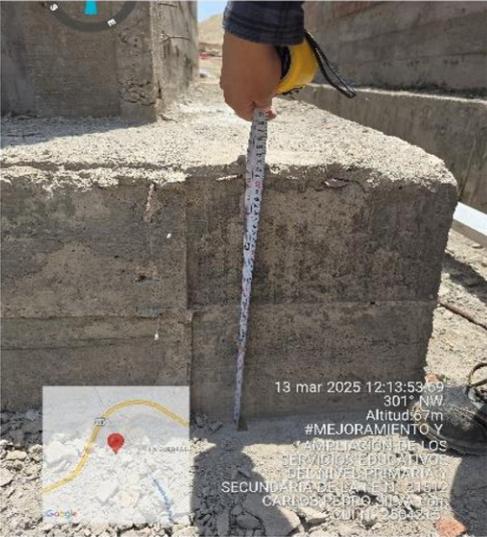
(...) (...) **Fotografías n.ºs 68 al 71: Se verificó en varios puntos el espesor de la platea de cimentación, midiéndose 43 a 44 cm.**

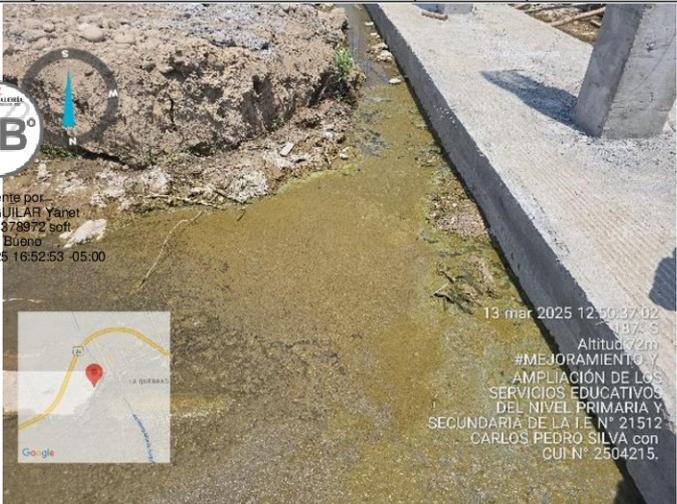
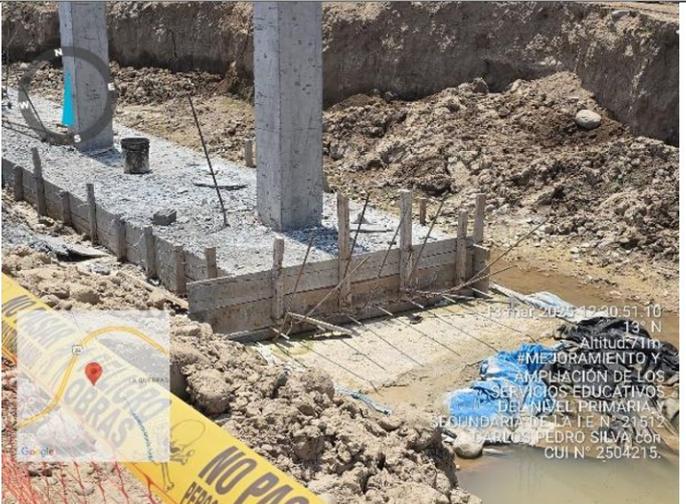
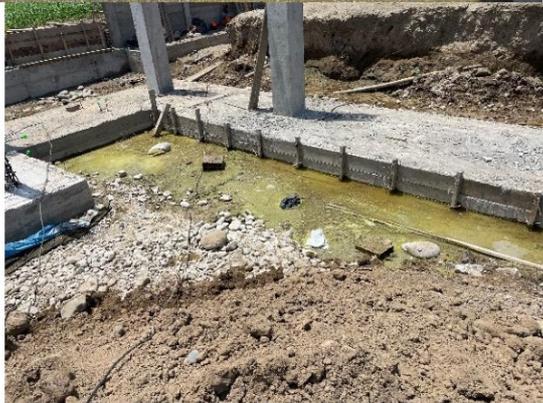
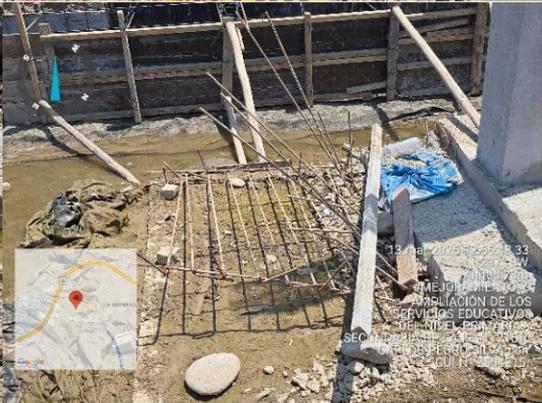
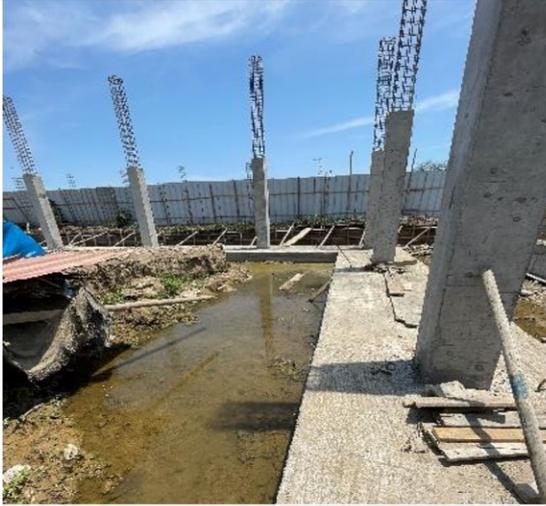
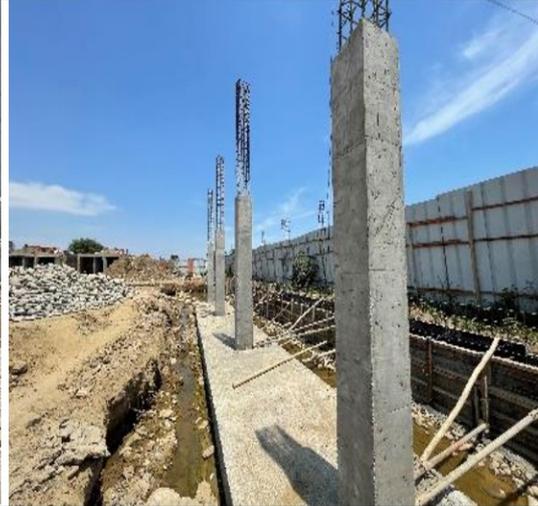
**Fotografías n.ºs 72 al 77:** Se verificó agua estancada (color verde) con presencia de algas, además se encuentra parcialmente cercado con cinta de seguridad. Asimismo, se verificó los aceros expuestos con presencia de óxido.

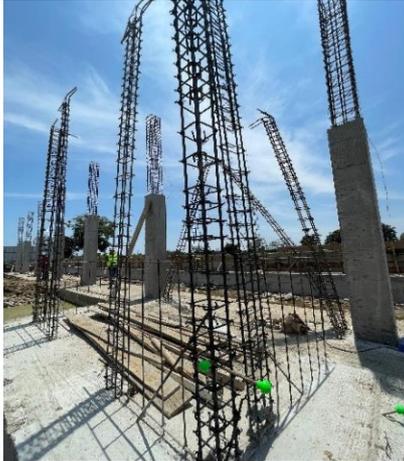
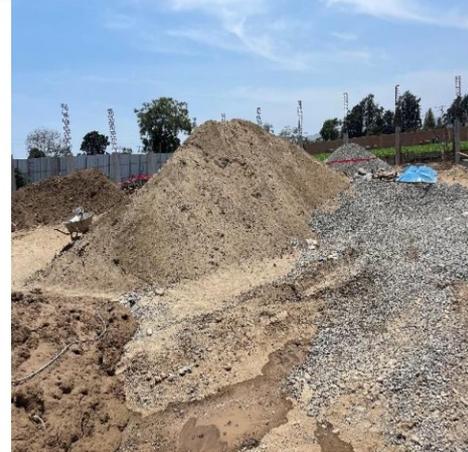
**Fotografía n.º 80:** Se verificó varillas de acero con presencia de óxido.

**Fotografía n.º 81:** Se verificó, agregado en contacto con el suelo y sin cubierta superficial.

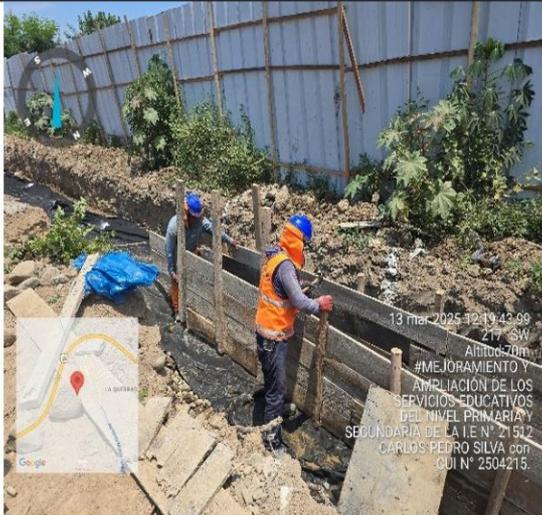
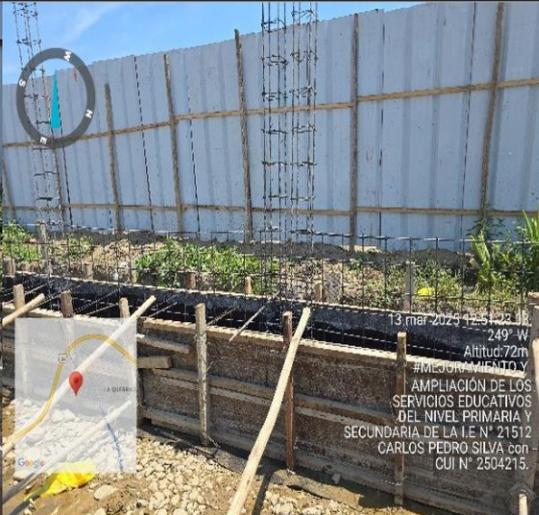
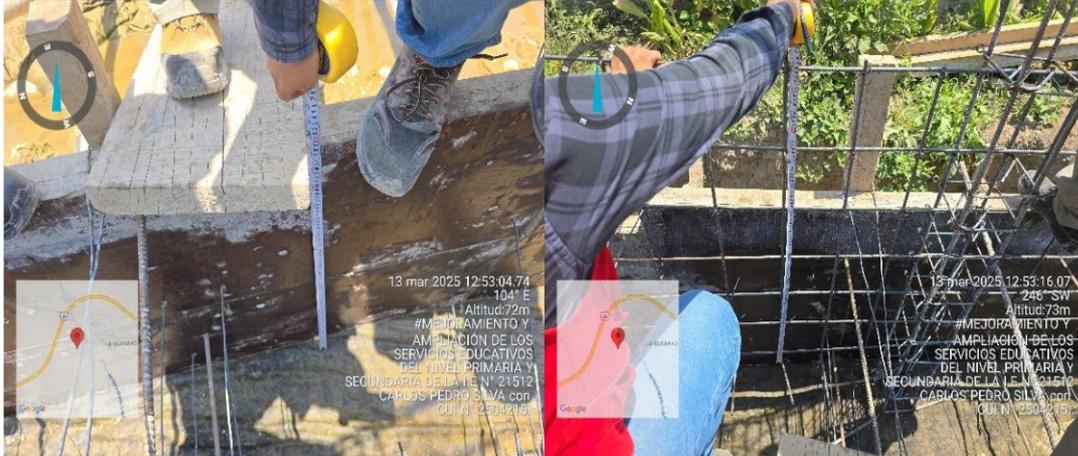
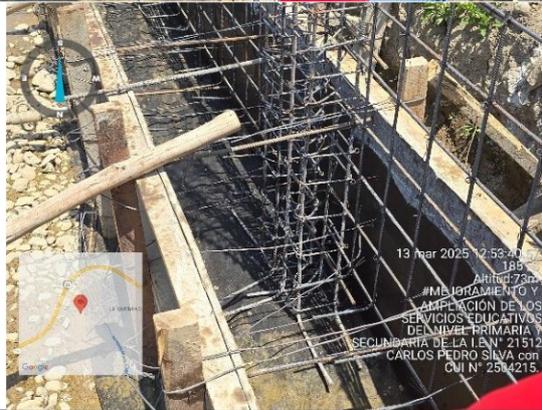
**Fotografías n.ºs 84 al 88:** Se verificó el encofrado de la cimentación de 70 x 90 cm. aprox. Además, se verificó que la tablas para el encofrado presenta desgaste y castillo de columna de confinamiento pendiente de colocar dados de recubrimiento en su base.

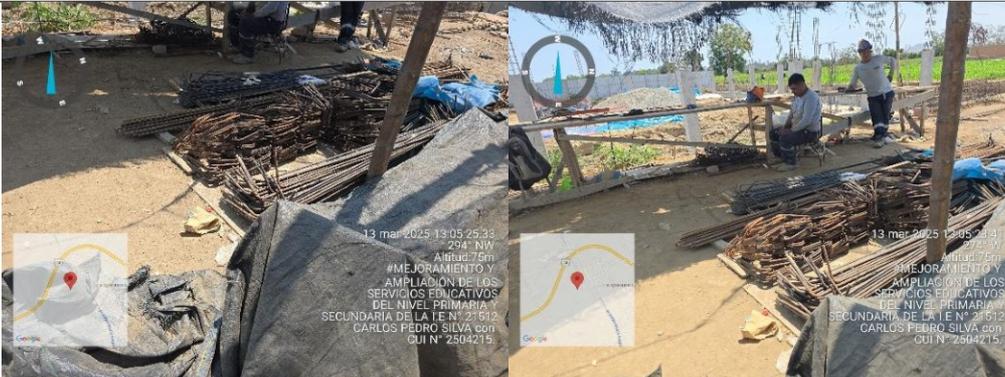
**Fotografías n.ºs 89 al 90: Se verifica el área de armado y doblado de varillas de acero, asimismo se visualizó presencia de oxido en las varillas.**
