**INFORME DE HITO DE CONTROL  
N.º 007-2025-OCI/0430-SCC**

**OBRA: “MEJORAMIENTO Y AMPLIACION DE LOS  
SERVICIOS EDUCATIVOS DEL NIVEL PRIMARIA Y  
SECUNDARIA DE LA I. E. N.º 21512 CARLOS PEDRO SILVA  
LUYO EN EL CENTRO POBLADO LA QUEBRADA DEL  
DISTRITO DE SAN LUIS - PROVINCIA DE CAÑETE -  
DEPARTAMENTO DE LIMA”, CON CUI N.º 2504215.**

**HITO DE CONTROL N.º 2**

**EJECUCIÓN CONTRACTUAL AL MES DE FEBRERO DE 2025**

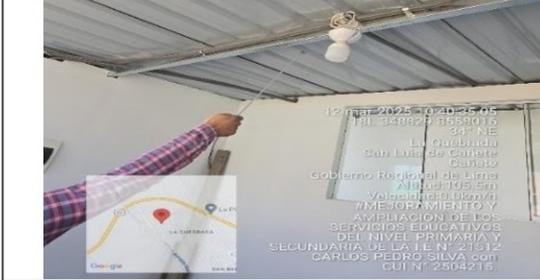
**Fotografía n.º 1:** Se verificó caja eléctrica octagonal sin tapa.

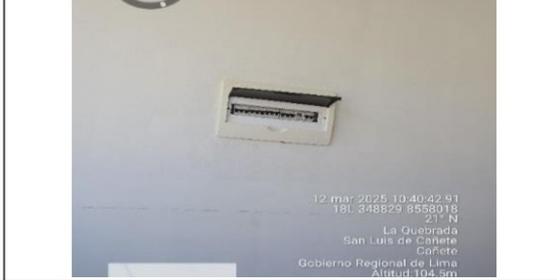
**Fotografía n.º 2:** Se verificó tablero con llaves térmicas sin leyenda.

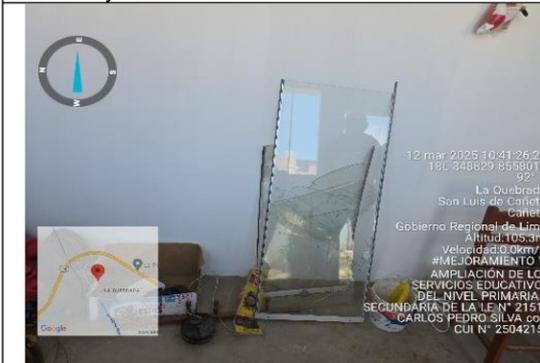
**Fotografía n.º 3:** Se verificó vidrio de ventana rota, insumos y herramientas en desuso.

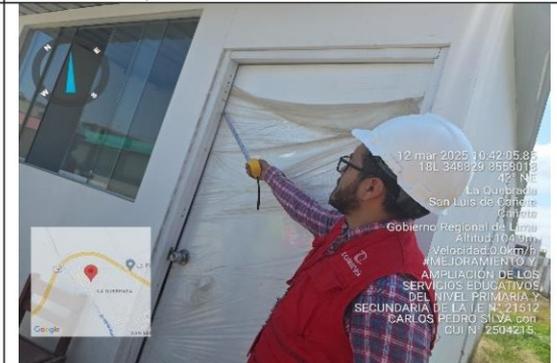
**Fotografía n.º 4:** Se verificó puerta de ingreso descuadrada, dificultando el cierre del mismo.

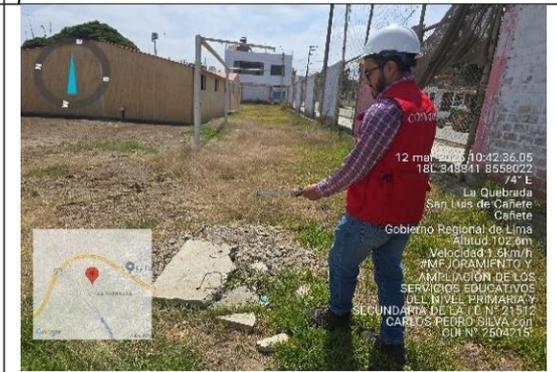
**Fotografía n.º 6:** Se verificó, material demolido pendiente de ser eliminado.

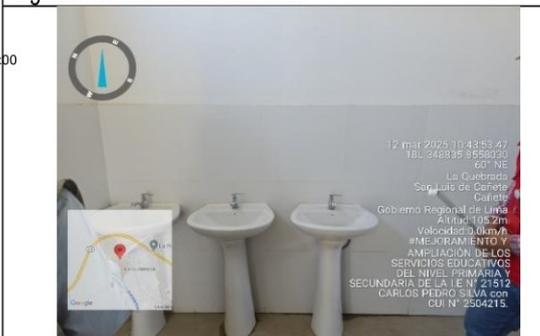
**Fotografía n.º 7:** Se verificó 3 lavamanos con pedestales y grifos, que no contaba con el servicio de agua al momento de la visita.

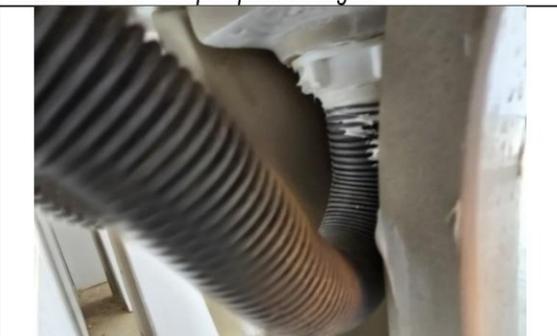
**Fotografía n.º 8:** Se constató, tubería flexible utilizada para el desagüe de los lavamanos. No se evidenció la instalación de trampas para desagüe.

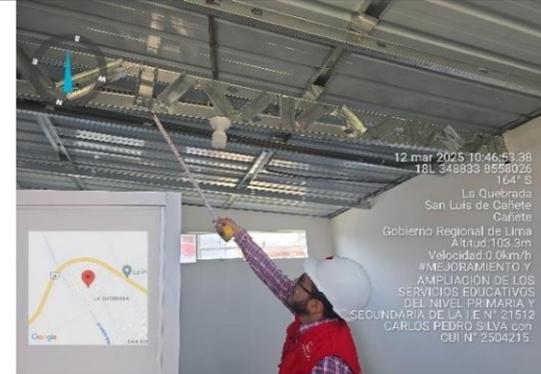
**Fotografía n.º 9:** Se verificó, que se utilizó parantes galvanizados para la estructura de la cobertura.

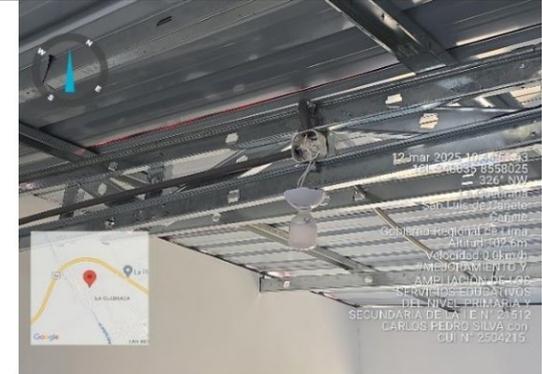
**Fotografía n.º 10:** Se verificó caja eléctrica octagonal sin tapa.

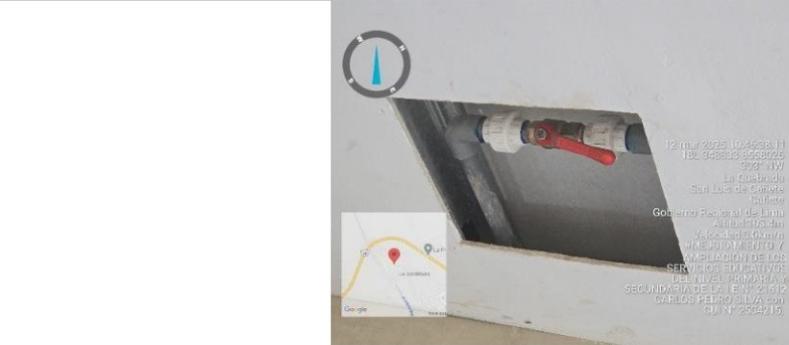
**Fotografía n.º 11:** Se verificó, instalación de la llave de paso sin tapa.

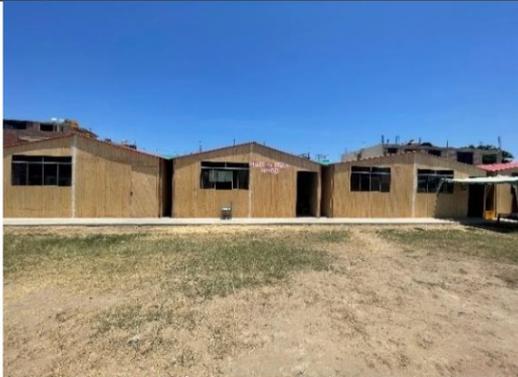
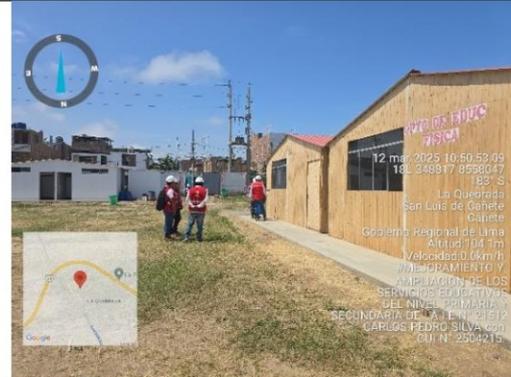
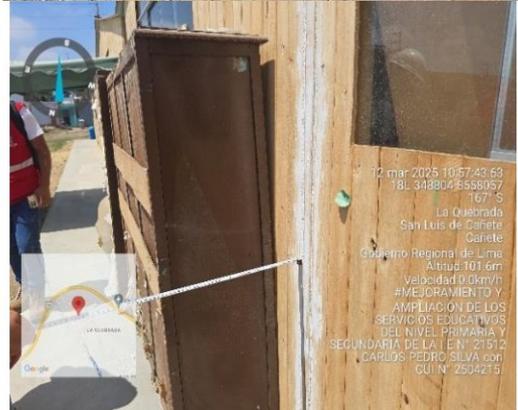
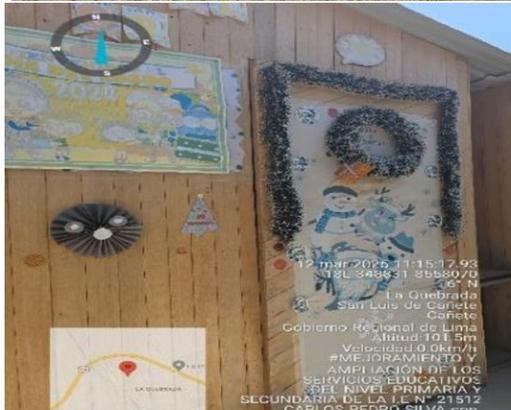
**Fotografías n.ºs 12 al 15:** Vista de los módulos administrativos, el cual se verificó, resanes en sus fachadas.

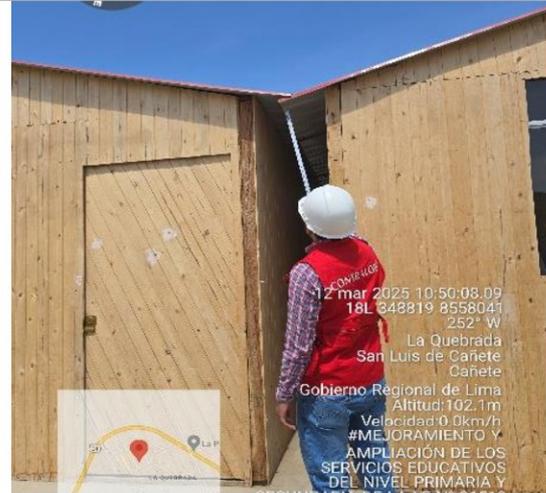
**Fotografía n.º 16:** Se verificó, que no se instaló canaletas pluviales para el drenaje de lluvias.

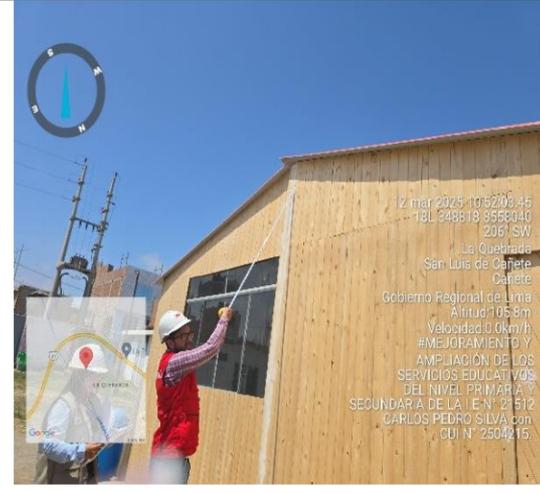
**Fotografía n.º 17:** Se verificó, que la cobertura no cuenta con cumbreras instaladas.

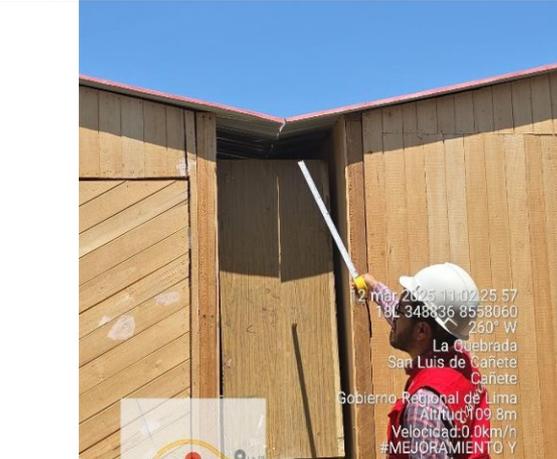
**Fotografías n.ºs 18 y 19:** Se verificó, que no se instaló canaletas pluviales para el drenaje de lluvias.

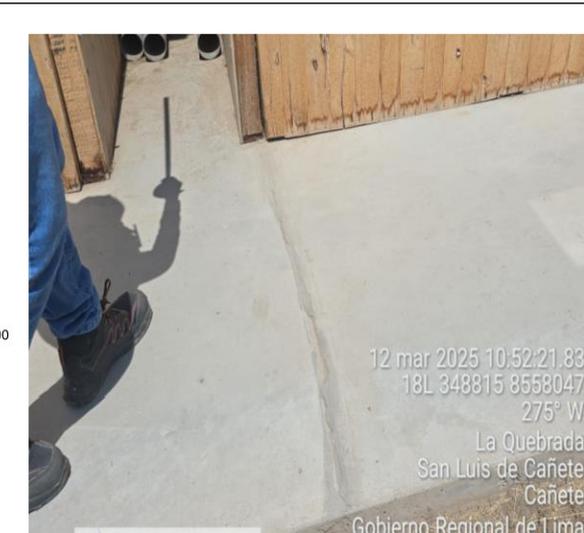
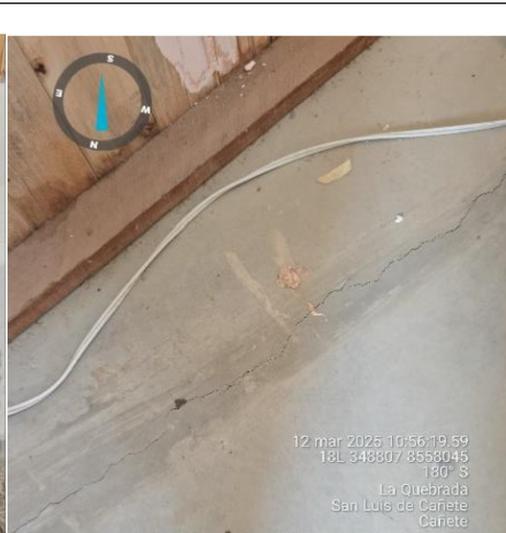
**Fotografías n.ºs 20 y 21:** Se verificó, fisuras a pesar de resane en la losa de concreto, que va desde el interior al exterior del módulo.

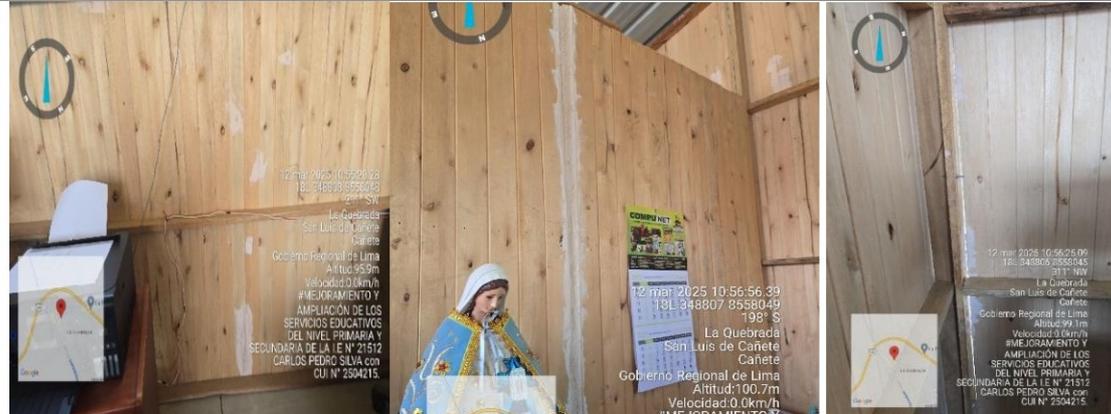
**Fotografías n.ºs 22, 23 y 24:** Se verificó, resanes en el interior de las paredes de madera machihembrada.

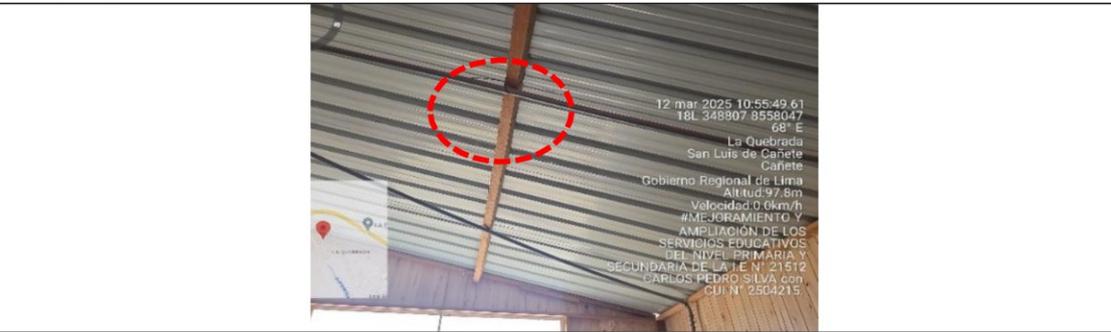
**Fotografía n.º 25:** Se verificó, que la tubería eléctrica se encuentra sujetado con cintillos de plástico a la viga de madera.

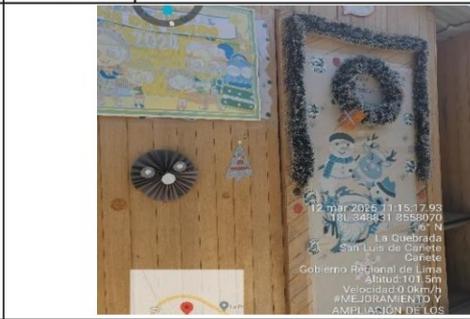
**Fotografía n.º 33:** Ingreso al segundo módulo. Además se verifica que la puerta principal presenta dificultades para cerrar.

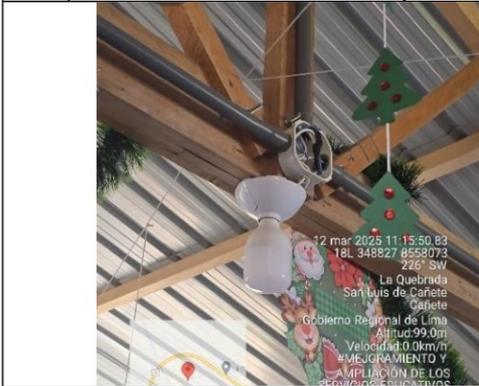
**Fotografía n.º 34:** Se verificó caja eléctrica octagonal sin tapa, además del detalle central del tijeral de madera.

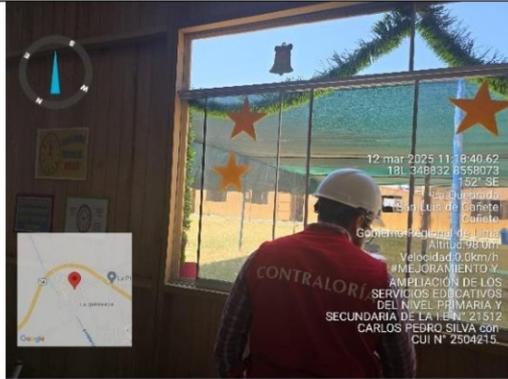
**Fotografía n.º 38:** Se verificó, que las ventanas de este módulo presentan dificultad para abrir y cerrar.

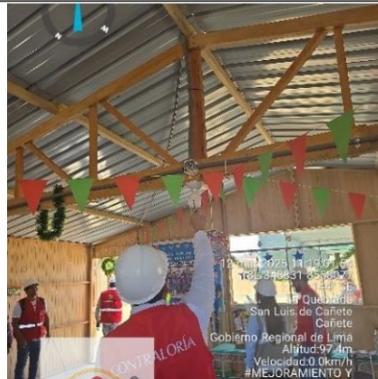
**Fotografía n.º 39:** Se verificó caja eléctrica octagonal sin tapa, además del detalle central del tijeral de madera.

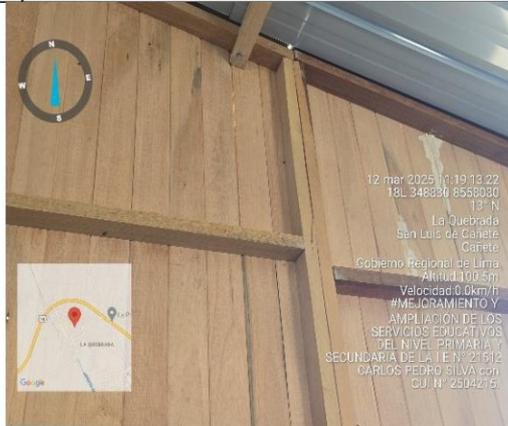
**Fotografía n.º 40:** Se verificó, resanes en el interior de las paredes de madera machihembrada.

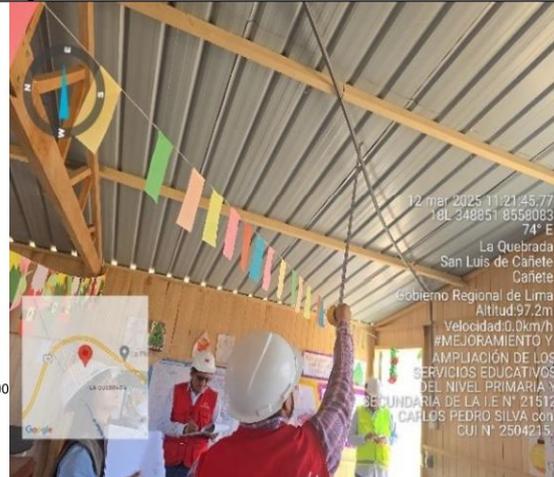
**Fotografía n.º 42:** Se verificó, que la tubería eléctrica se encuentra amarrada con cintillos de plástico a la vigueta de madera.

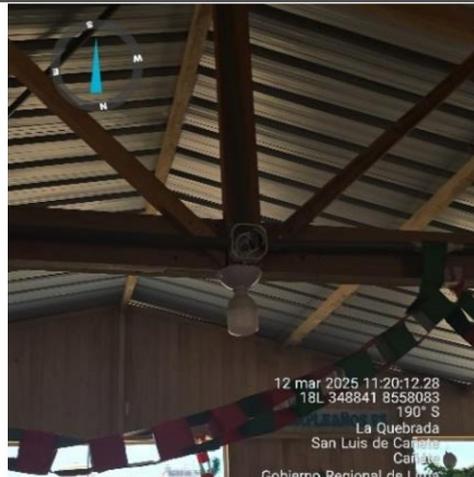
**Fotografía n.º 43:** Se verificó caja eléctrica octagonal sin tapa, además del detalle central del tijeral de madera del cuarto módulo.

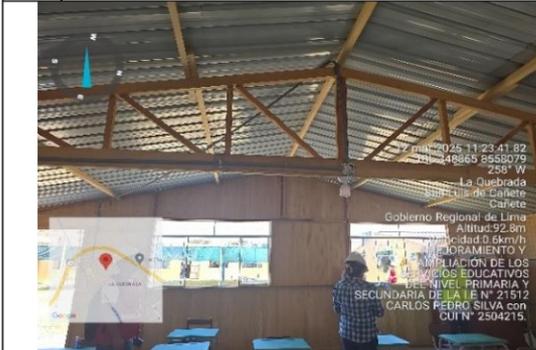
**Fotografía n.º 44:** Se verificó caja eléctrica octagonal sin tapa, además del detalle central del tijeral de madera del quinto módulo, asimismo el tubo eléctrico

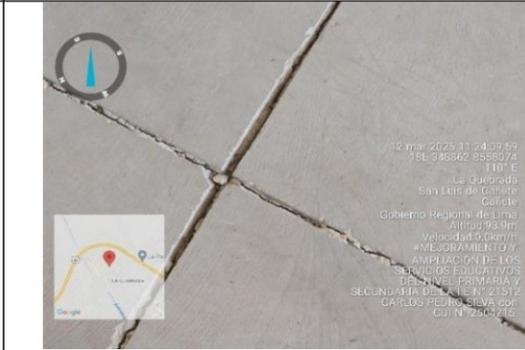
**Fotografía n.º 45:** Se verificó, cortes realizados a la losa de concreto.

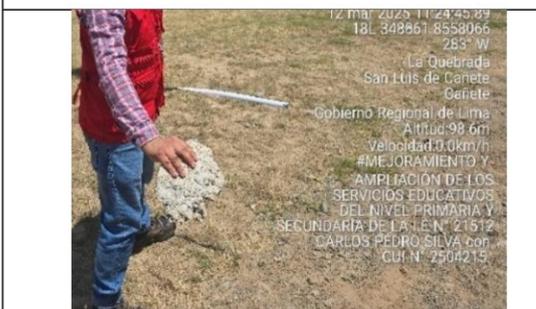
**Fotografía n.º 48:** Se verificó, al exterior de este módulo restos de concreto endurecido.

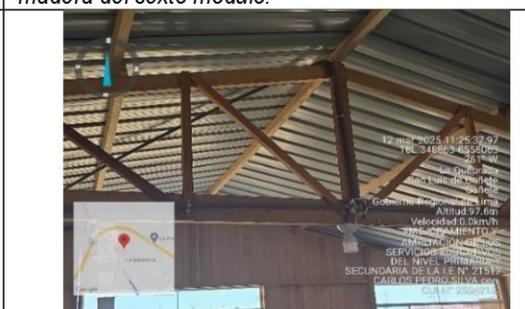
**Fotografía n.º 49:** Se verificó caja eléctrica octagonal sin tapa, además del detalle central del tijeral de madera del sexto módulo.

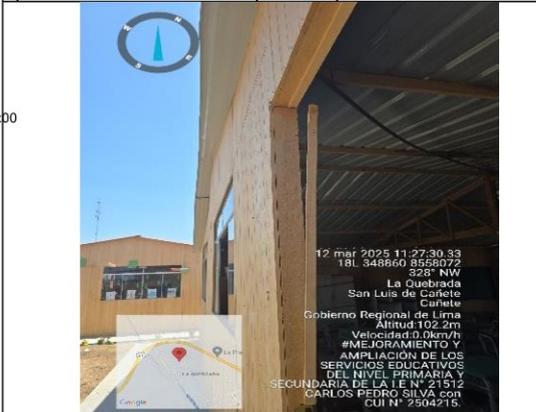
**Fotografía n.º 50:** Se verificó, marco de la puerta de la puerta desclavado en la parte superior.

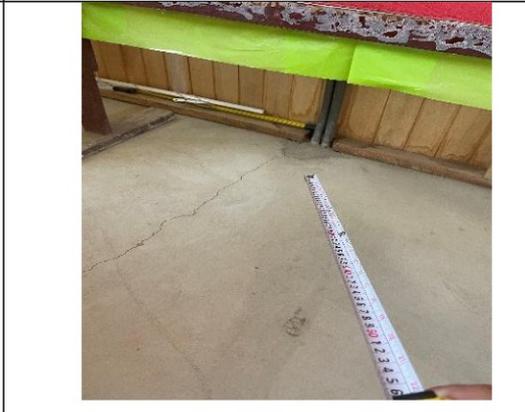
**Fotografía n.º 51:** Se verificó, fisura en la losa de concreto al interior del módulo.

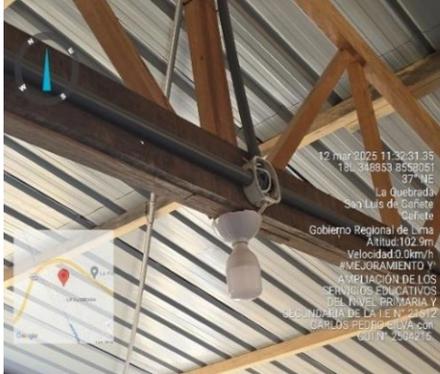
**Fotografía n.º 52:** Se verificó caja eléctrica octagonal sin tapa, además del detalle central del tijeral de madera del séptimo módulo.

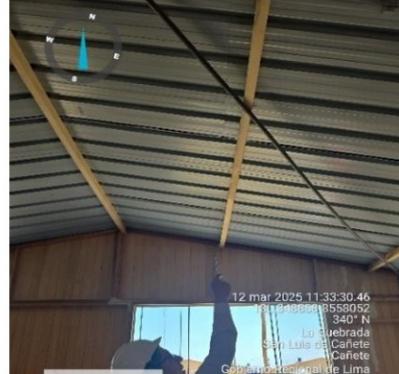
**Fotografía n.º 53:** Se verificó, que la tubería eléctrica se encuentra sujetado con cintillos de plástico a la vigueta de madera.

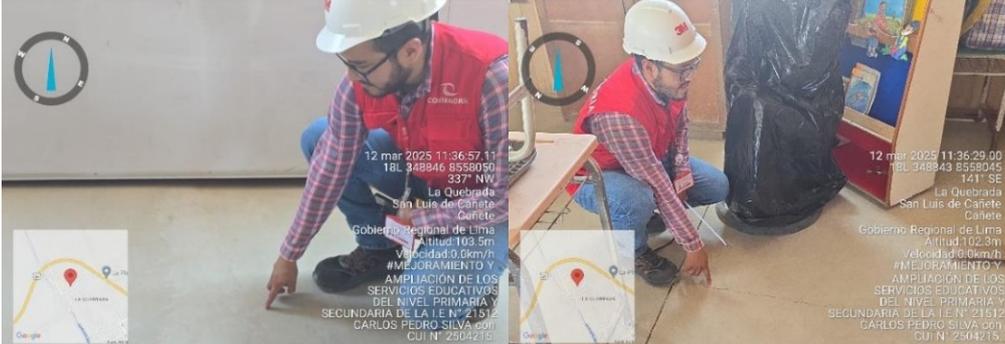
**Fotografías n.ºs 54 y 55:** Se verificó, fisura y resane en la losa de concreto al interior del módulo.

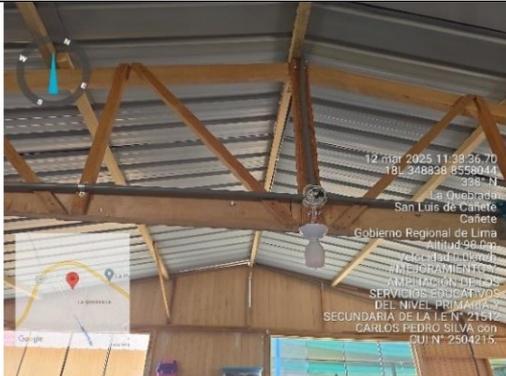
**Fotografía n.º 56:** Se verificó caja eléctrica octagonal sin tapa, además del detalle central del tijeral de madera del octavo módulo.

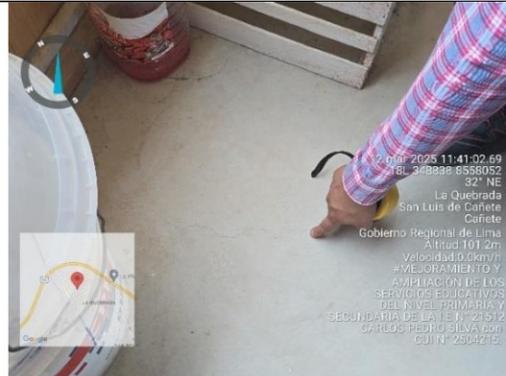
**Fotografía n.º 57:** Se verificó, fisura en la losa de concreto al interior del módulo.

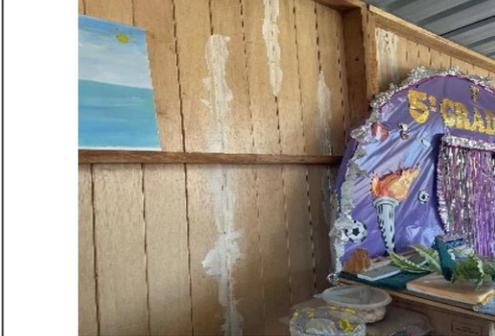
**Fotografía n.º 58:** Se verificó, resanes en el interior de las paredes de madera machihembrada.

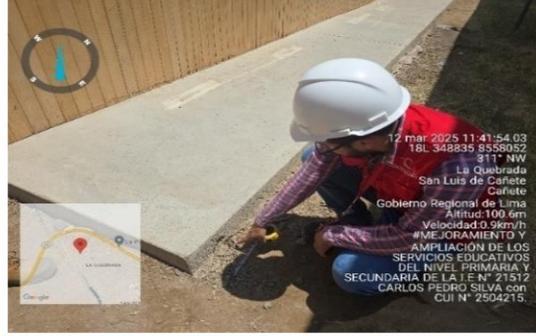
**Fotografía n.º 59:** Se verificó, concreto con segregación en la losa del módulo colindante con secundaria.

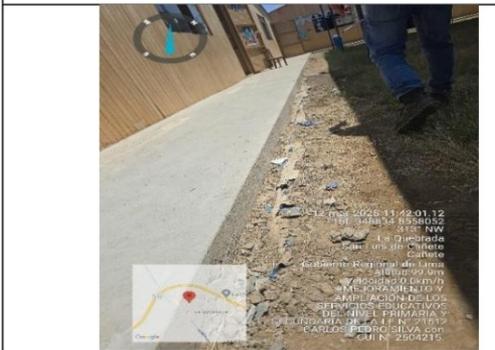
**Fotografía n.º 60:** Se verificó, rebabas del concreto de la losa de estos módulos, pendientes de eliminación.

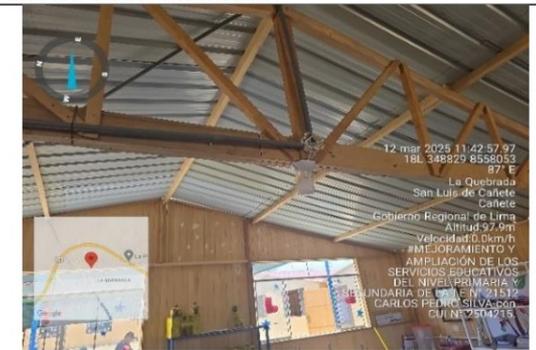
**Fotografía n.º 61:** Se verificó caja eléctrica octagonal sin tapa, además del detalle central del tijeral de madera del noveno módulo.

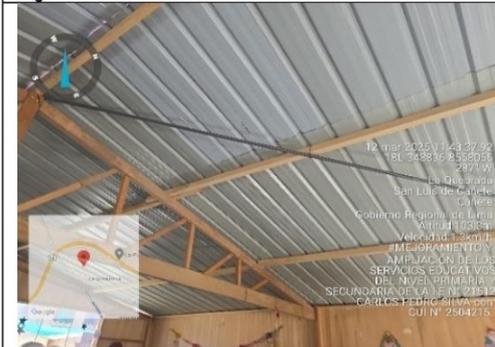
**Fotografía n.º 62:** Se verificó, que la tubería eléctrica se encuentra amarrada con cintillos de plástico a la vigueta de madera.

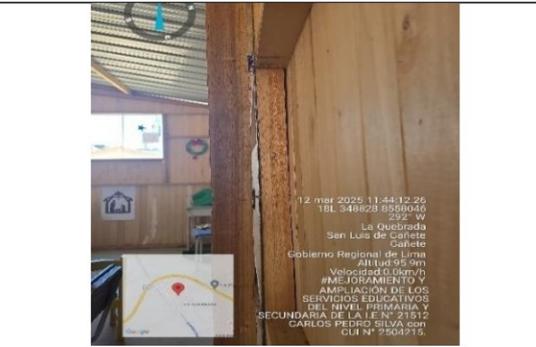
**Fotografía n.º 63:** Se verificó, cabezas de clavos expuestos en los bastidores verticales al interior del módulo.

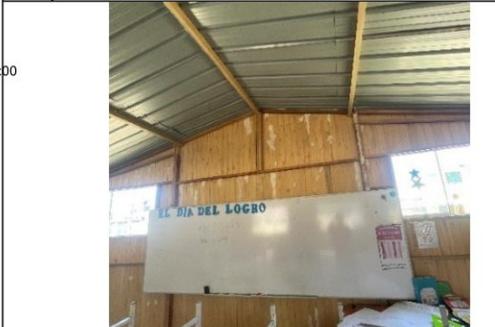
**Fotografía n.º 64:** Se verificó, resanes en el interior de las paredes de madera machihembrada.

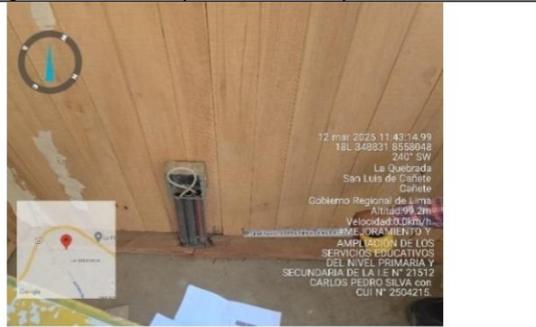
**Fotografía n.º 65:** Se verificó, caja cuadrada galvanizada sin tapa, con cable expuesto.

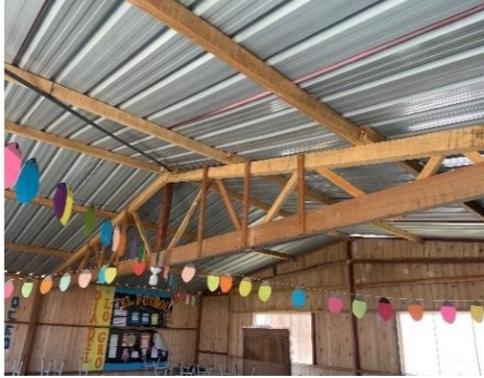
**Fotografía n.º 66:** Vista del tijeral de madera del décimo módulo.

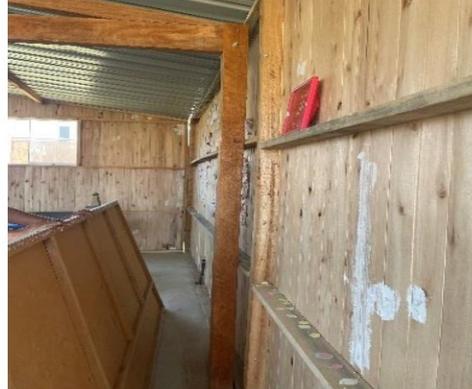
**Fotografía n.º 67:** Se verificó que la columna de madera que sostiene el tijeral, separado del bastidor horizontal y verticales.

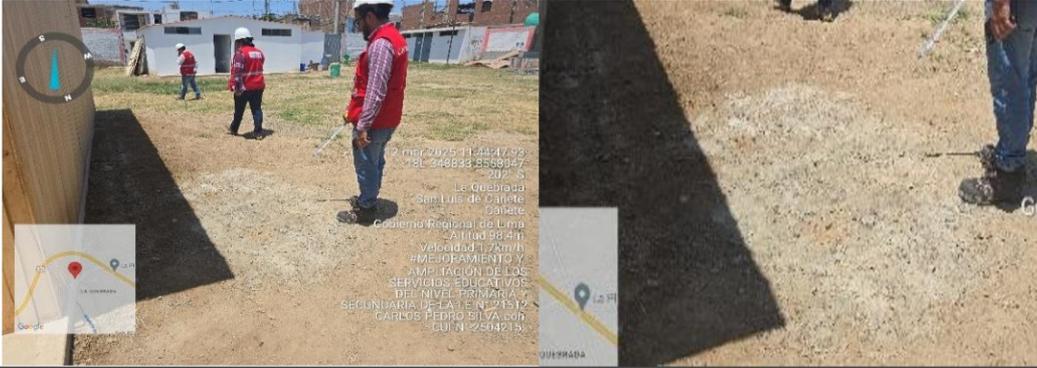
**Fotografías n.ºs 68 y 69:** Se verificó restos de concreto endurecido en contacto con el suelo, al costado del módulo.

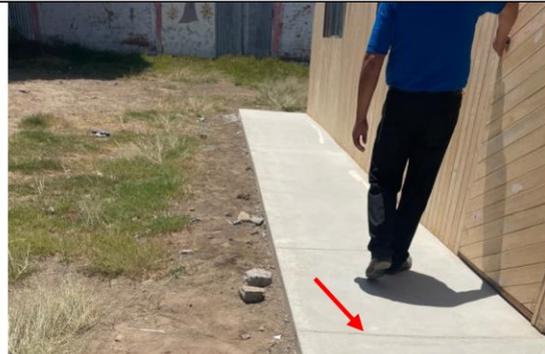
**Fotografía n.º 71:** Se verificó, fisura en la losa de concreto al exterior del módulo.

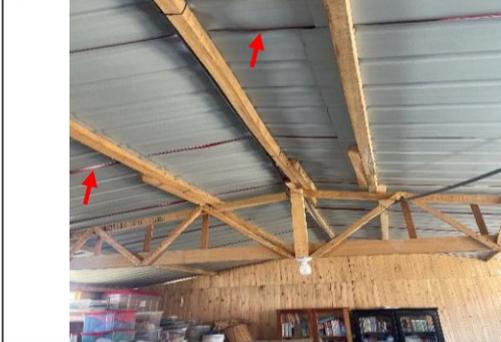
**Fotografía n.º 72:** Se verificó, en el módulo biblioteca - la cobertura presenta vacíos en los traslapes de las planchas de cobertura.

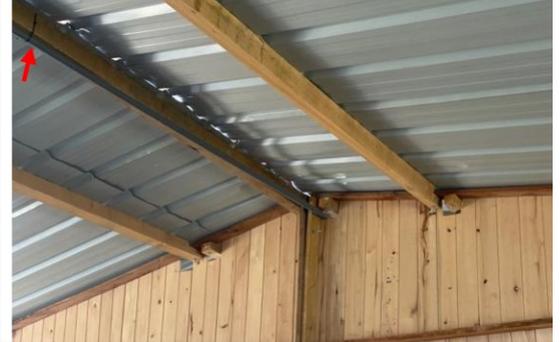
**Fotografía n.º 73:** Se verificó, que la tubería eléctrica se encuentra sujeta con cintillos de plástico a la vigueta de madera.

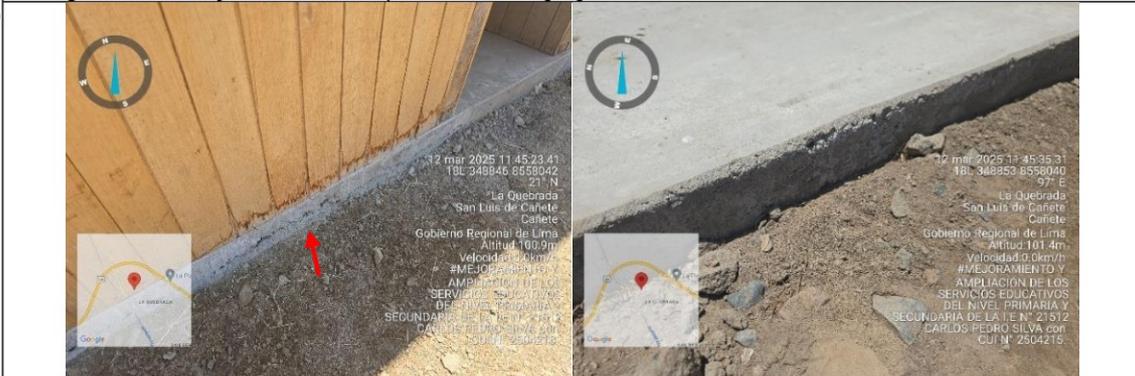
**Fotografías n.ºs 76 y 77:** Se verificó, presencia de segregación en el concreto de la losa.

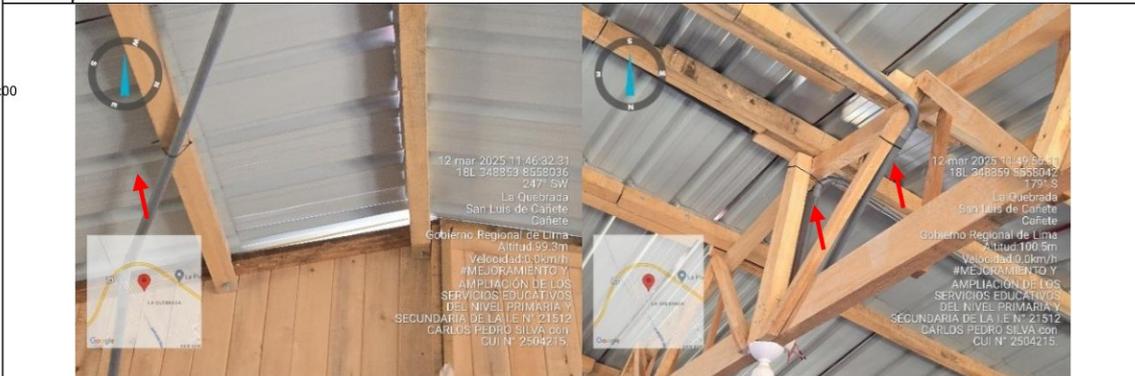
**Fotografías n.ºs 78 y 79:** Se verificó, que la tubería eléctrica se encuentra sujeta con cintillos de plástico al tijeral de la primera aula.

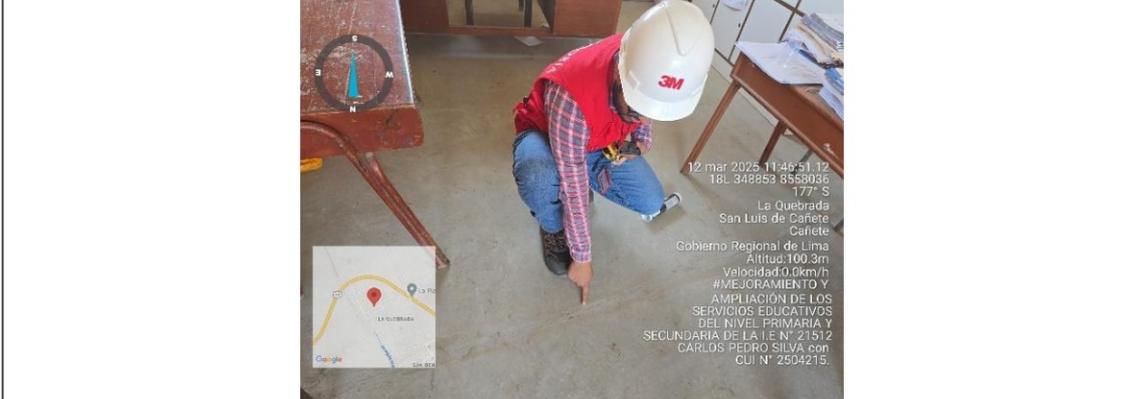
**Fotografía n.º 80:** Se verificó, fisura en la losa de concreto al interior del módulo.

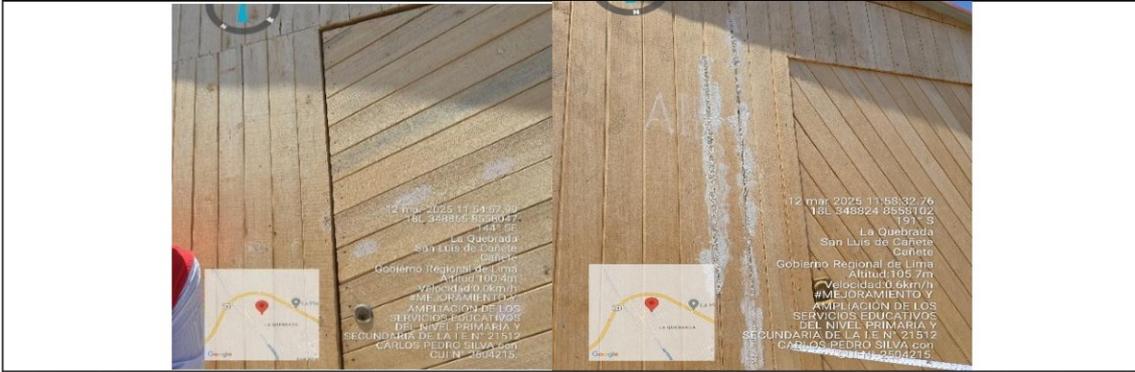
**Fotografías n.ºs 81 y 82:** Se verificó, resanes tanto en la pared y puerta de madera machihembrada.

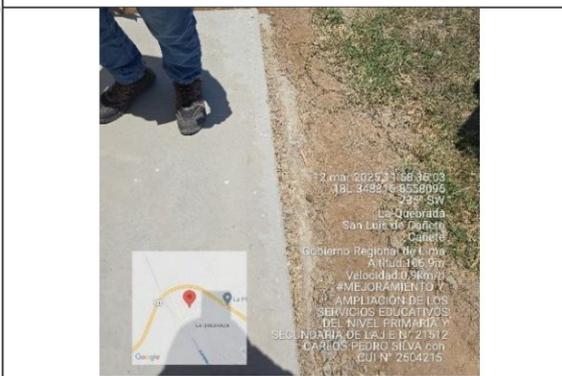
**Fotografía n.º 83:** Se verificó, rebabas del concreto de la losa de estos módulos, pendientes de eliminación.

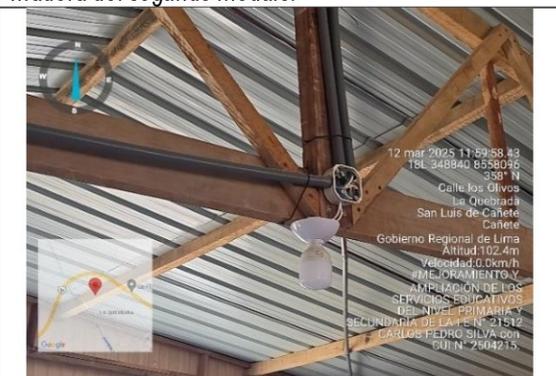
**Fotografía n.º 84:** Se verificó caja eléctrica octagonal sin tapa, además del detalle central del tijeral de madera del segundo módulo.

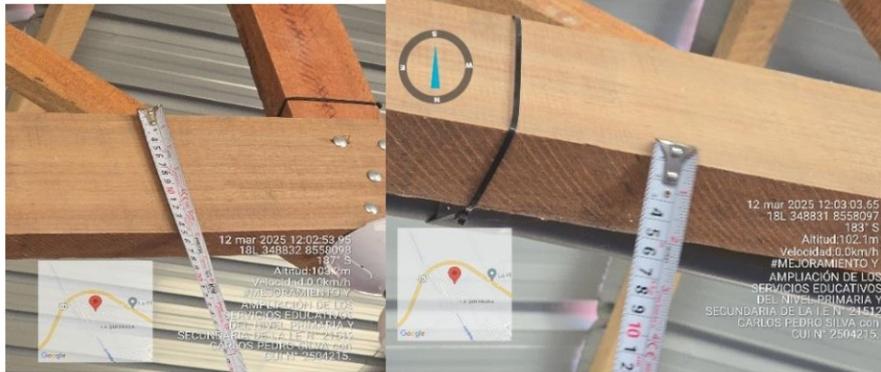
**Fotografías n.ºs 87 y 88:** Se verificó, que la brida inferior del tijeral de madera, es de 15 cm x 5 cm.

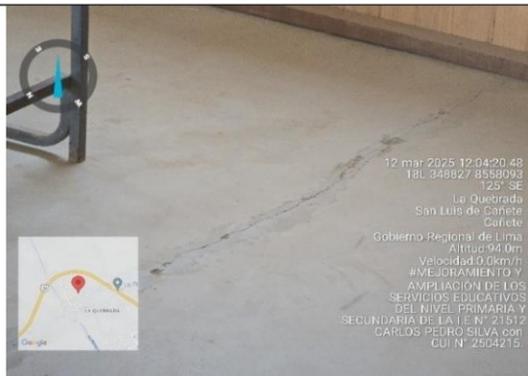
**Fotografía n.º 89:** Se verificó, fisura en la losa de concreto al interior del módulo.

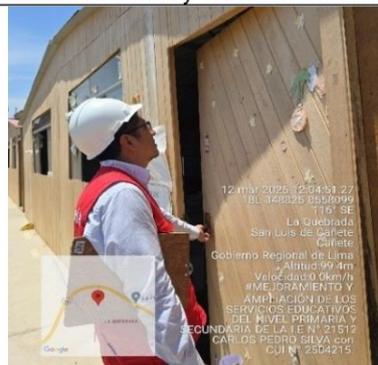
**Fotografía n.º 90:** Se verificó que las puertas no cierran con facilidad, siendo advertido por los docentes encargados de cada aula y el director del colegio.

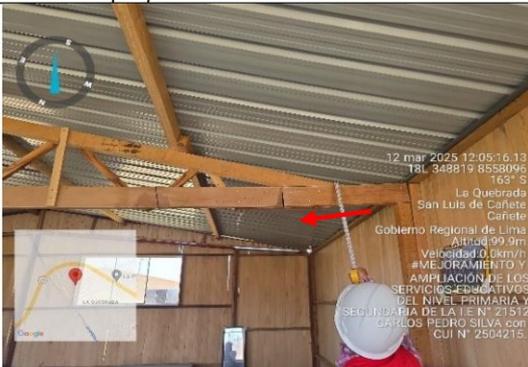
**Fotografía n.º 91:** Se verificó, que la brida inferior del tijeral de madera, es de 15 cm x 5 cm. Además, se evidencia que la brida cuenta con traslapes los mismo que presentan un % de inclinación.

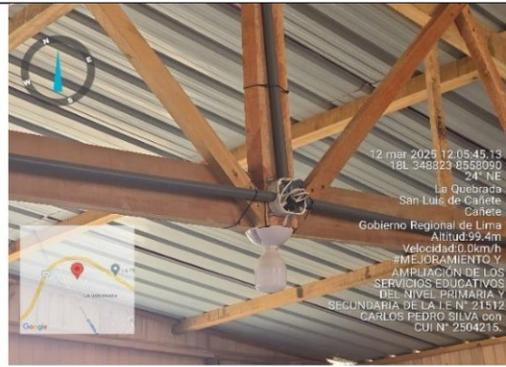
**Fotografía n.º 92:** Se verificó caja eléctrica octagonal sin tapa, además del detalle central de la unión del tijeral de madera del cuarto módulo.

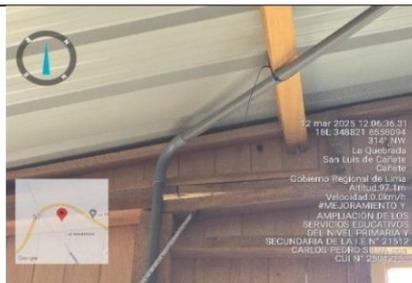
**Fotografía n.º 93:** Se verificó, que la tubería eléctrica se encuentra sujeta con cintillos de plástico a la vigueta.

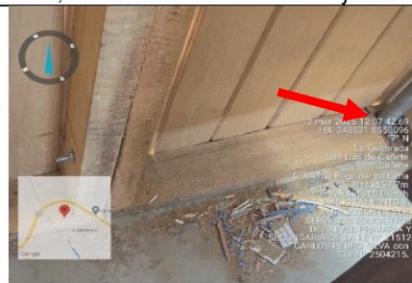
**Fotografía n.º 94:** Se verificó, que el bastidor horizontal que está en contacto con la losa, no muestra continuidad, asimismo no se encuentra fijado.

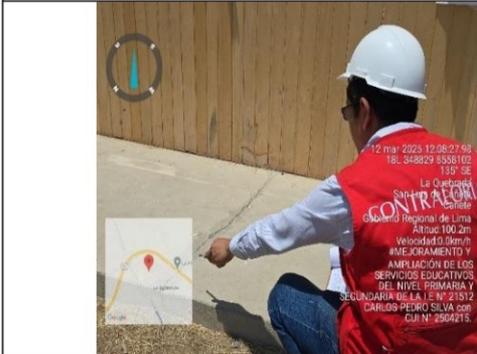
**Fotografía n.º 95:** Se verificó, fisura en la losa de concreto al exterior del módulo.

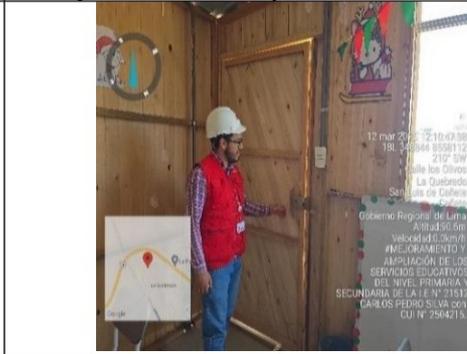
**Fotografía n.º 96:** Se verificó que las puertas no cierran con facilidad, siendo advertido por los docentes encargados de cada aula y el director del colegio.

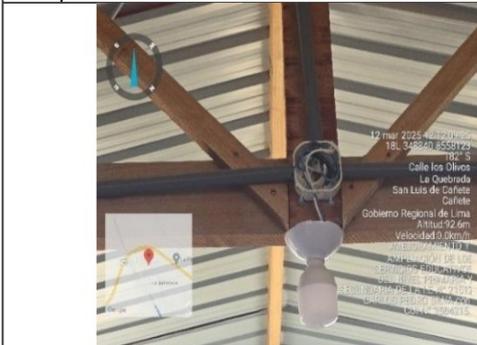
**Fotografía n.º 97:** Se verificó caja eléctrica octagonal sin tapa, además del detalle central del tijeral de madera del quinto módulo.

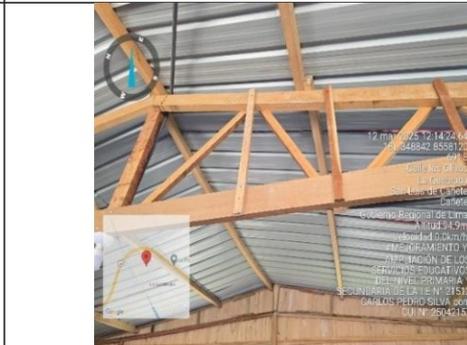
**Fotografía n.º 98:** Vista del detalle del tijeral de madera del quinto módulo.

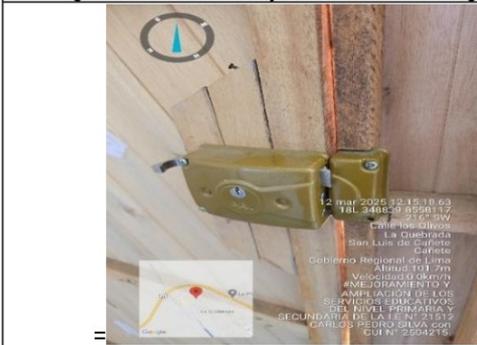
**Fotografías n.ºs 99:** Se verificó que las puertas no cierran con facilidad, siendo advertido por los docentes encargados de cada aula y el director del colegio.

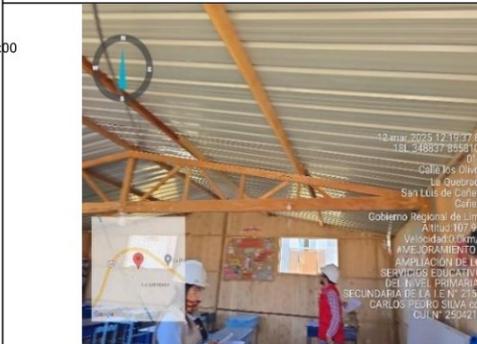
**Fotografía n.º 101:** Vista del detalle del tijeral de madera del sexto módulo.

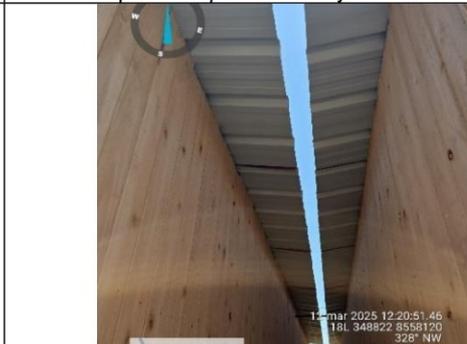
**Fotografía n.º 102:** Se verificó, que no se instaló canaletas pluviales para el drenaje de lluvias.

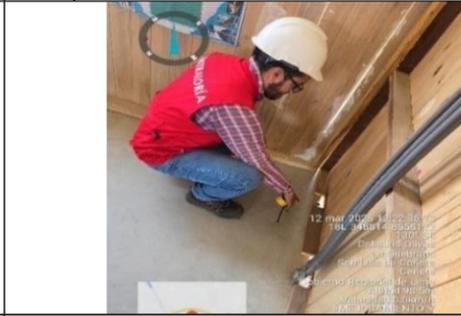
**Fotografía n.º 104:** Se verificó, bastidor horizontal colindante con la losa de concreto con vacíos y resanes en la pared de madera.

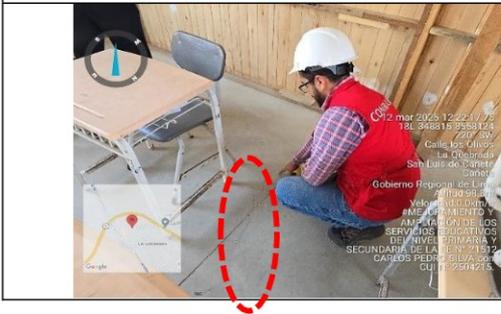
**Fotografía n.º 105:** Se verificó, fisura en la losa de concreto al interior del módulo.

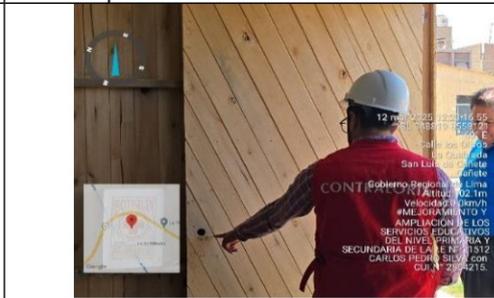
**Fotografía n.º 106:** Se verificó, la falta de instalación de la chapa en este módulo.

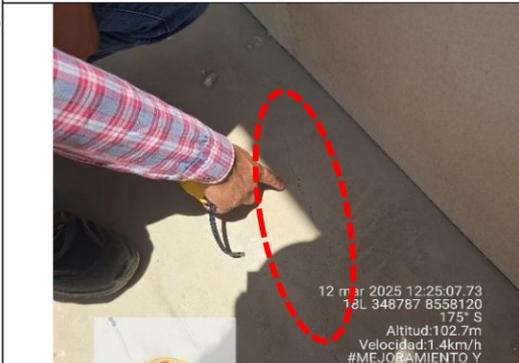
**Fotografía n.º 107:** Se verificó, fisura en la losa de concreto al interior del módulo.

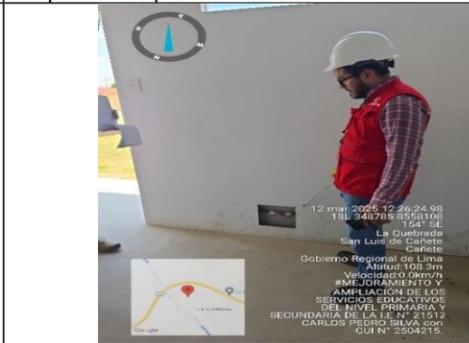
**Fotografía n.º 108:** Se verificó, instalación de la llave de paso sin tapa.

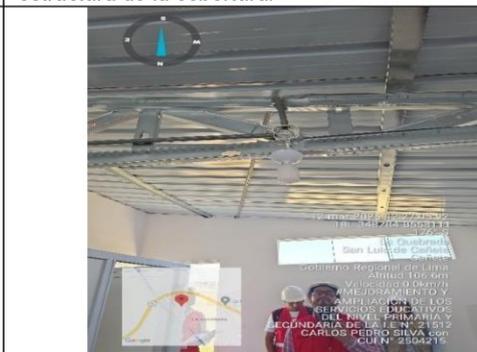
**Fotografía n.º 110:** Se verificó caja eléctrica octagonal sin tapa y se utilizó parantes galvanizados para la estructura de la cobertura.

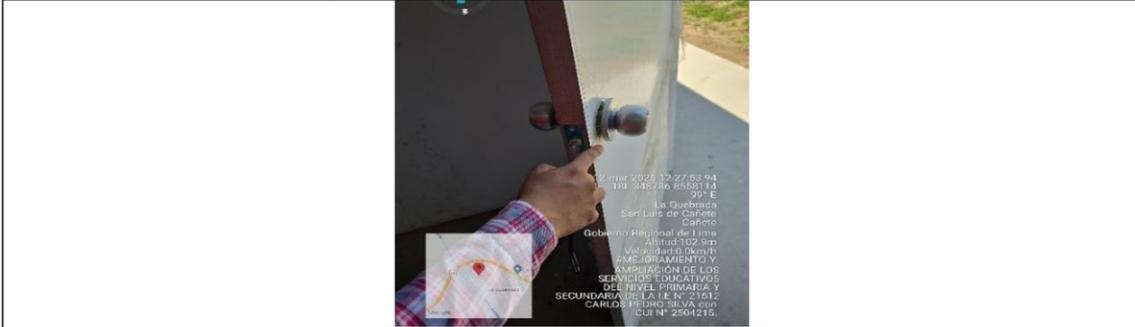
**Fotografía n.º 111:** Se verificó que la perilla de la puerta se encuentra suelta.

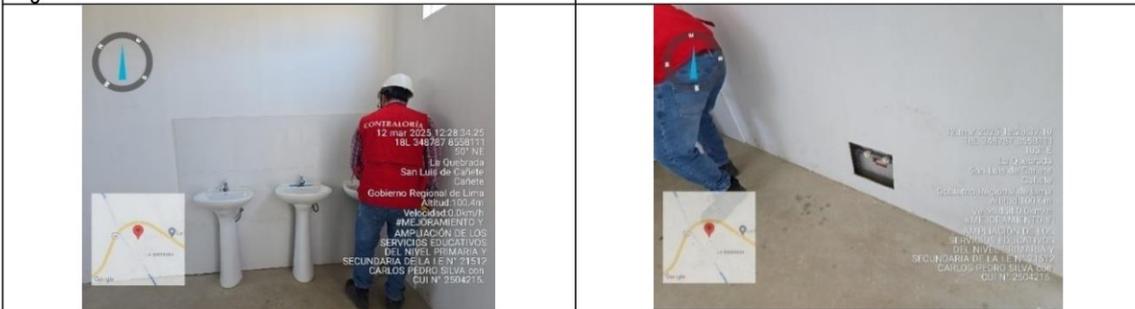
**Fotografía n.º 113:** Se verificó, instalación de la llave de paso sin tapa.

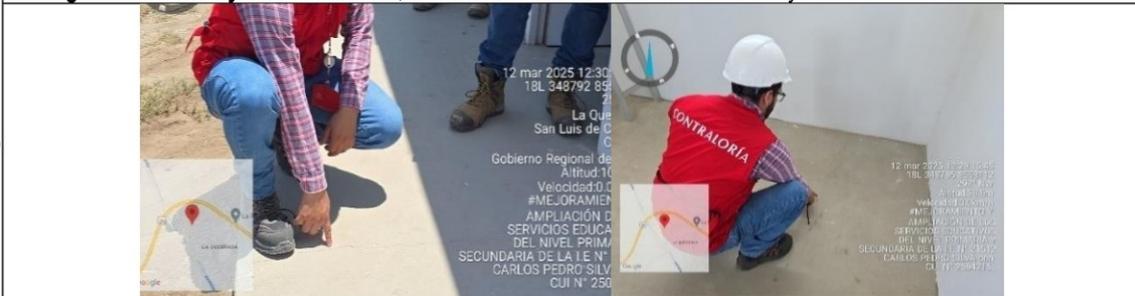
**Fotografías n.ºs 114 y 115:** Se verificó, fisura en la losa de concreto al interior y exterior del módulo.

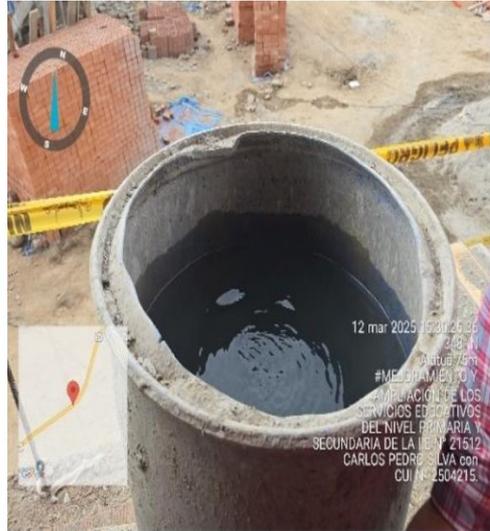
<p><b>Fotografía n.º 149:</b> Se verificó, el agua utilizada para la mezcla del tarrajeo de muros del segundo nivel con impurezas.</p>

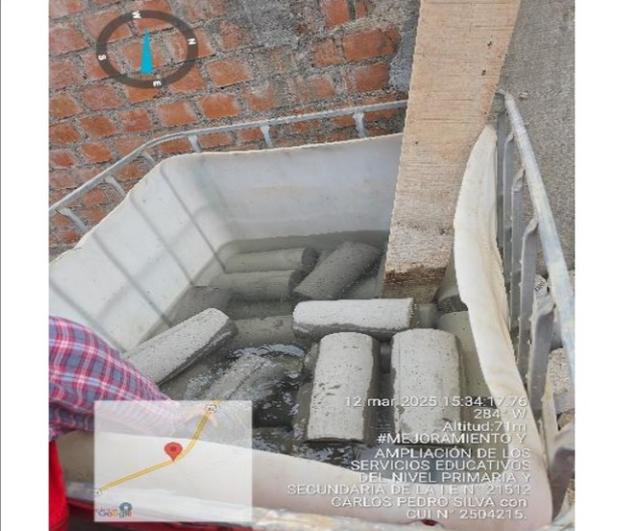
<p><b>Fotografía n.º 150:</b> A un lado del pabellón, en el primer nivel, se encontró una poza con probetas de concreto, sin el nivel suficiente de agua para cubrir los mismos, con una tabla en su interior y expuesto sin protección.</p>

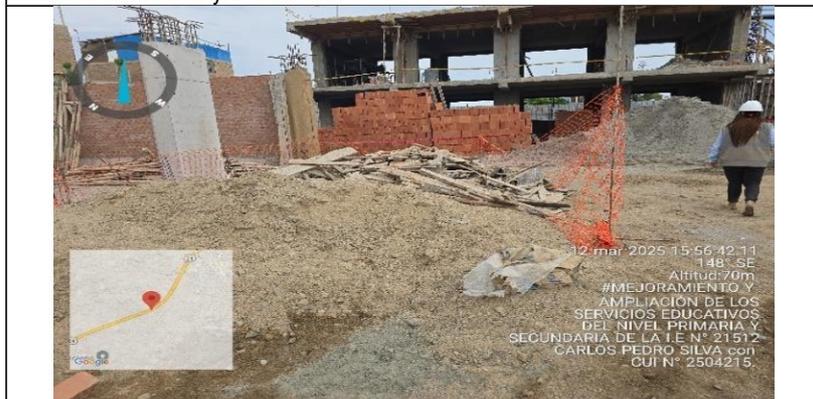
**Fotografía n.º 164:** Se verifica material de construcción expuesto y mezclado con material excedente y/o residuales.

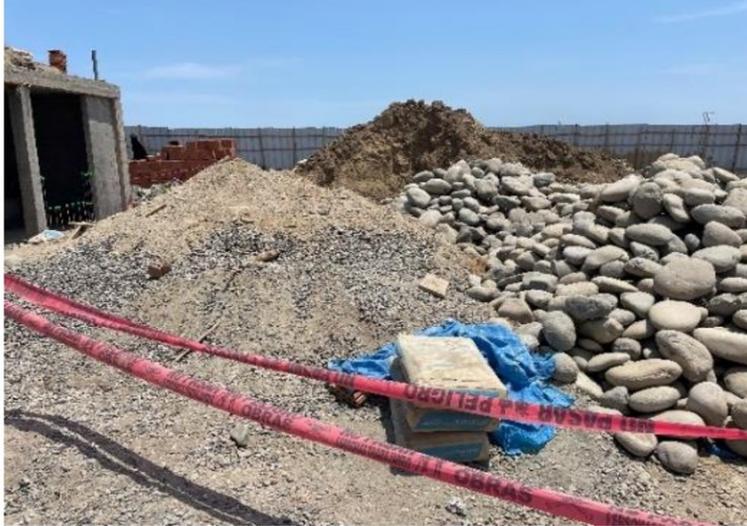
**Fotografía n.º 67:** Se verificó, agregado y bolsas de cemento en contacto con el suelo y sin cubierta superficial.

3.7.1. **El material cementante y los agregados deben almacenarse de tal manera que se prevenga su deterioro o la introducción de materias extrañas.**

- (a) *No se aceptarán en obra bolsas de cemento cuyas envolturas estén deterioradas o perforadas.*  
(b) *El cemento en bolsas se almacenará en obra en un lugar techado, fresco, libre de humedad, sin contacto con el suelo. Se almacenará en pilas de hasta 10 bolsas y se cubrirá con material plástico u otros medios de protección (...).*

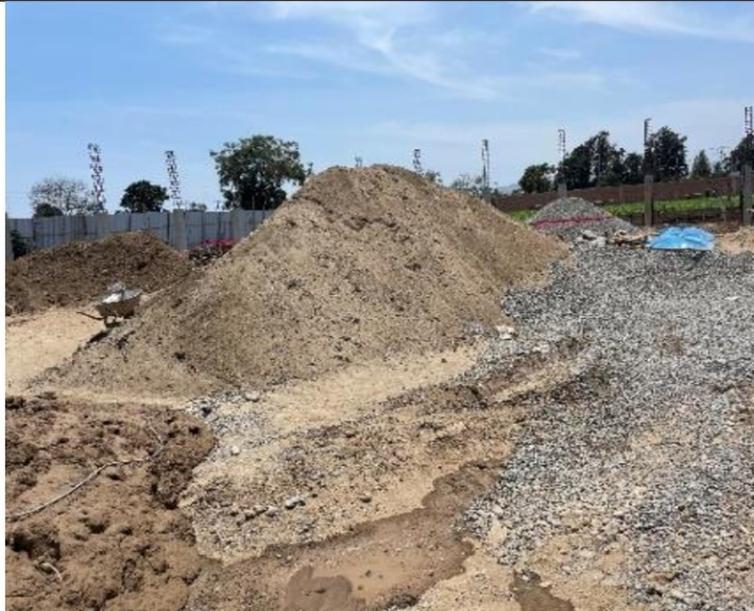
**Fotografía n.º 81:** Se verificó, agregado en contacto con el suelo y sin cubierta superficial.
