**INFORME DE HITO DE CONTROL  
N.º 007-2025-OCI/0430-SCC**

**OBRA: “MEJORAMIENTO Y AMPLIACION DE LOS  
SERVICIOS EDUCATIVOS DEL NIVEL PRIMARIA Y  
SECUNDARIA DE LA I. E. N.º 21512 CARLOS PEDRO SILVA  
LUYO EN EL CENTRO POBLADO LA QUEBRADA DEL  
DISTRITO DE SAN LUIS - PROVINCIA DE CAÑETE -  
DEPARTAMENTO DE LIMA”, CON CUI N.º 2504215.**

**HITO DE CONTROL N.º 2**

**EJECUCIÓN CONTRACTUAL AL MES DE FEBRERO DE 2025**

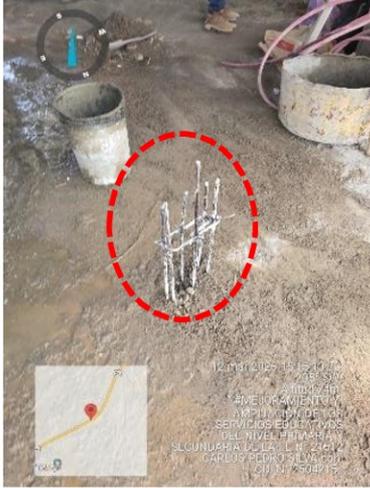
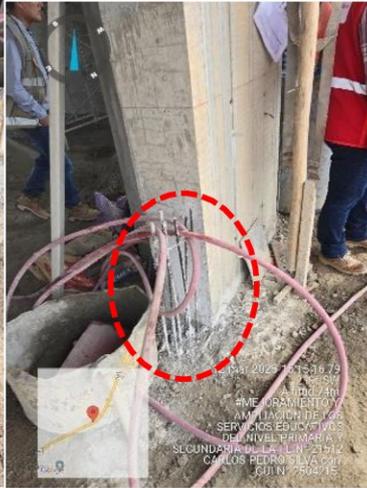
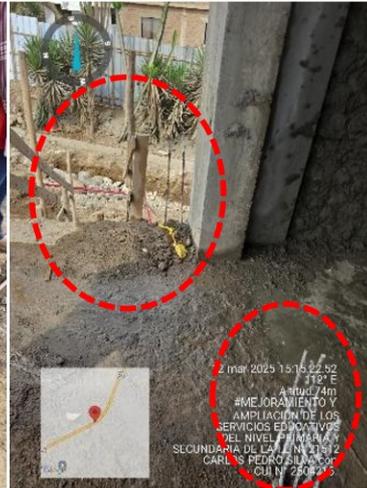
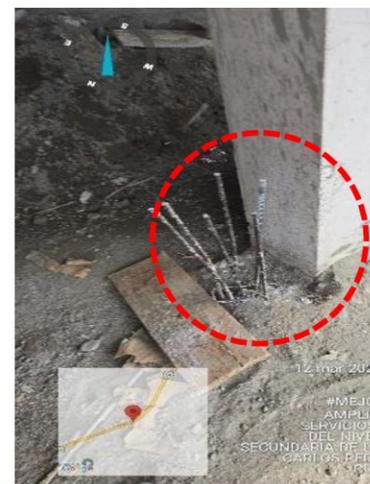
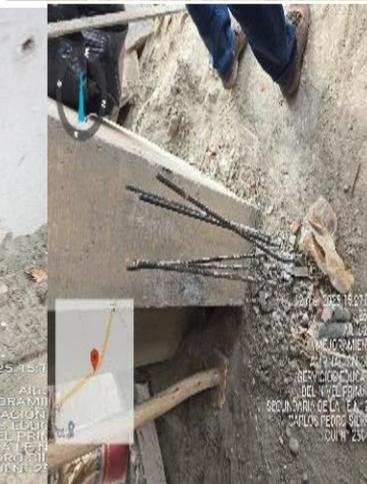
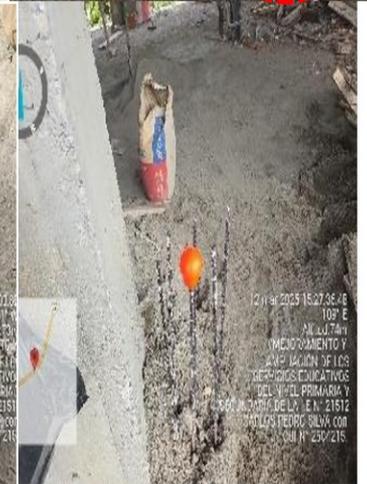
**Fotografías n.ºs 128 al 135:** Se verificó, en el segundo nivel, varillas de acero expuestas y sin protección, además se verifica tablonos en desuso y excesos de mezcla de tarrajeo pendientes de eliminar.

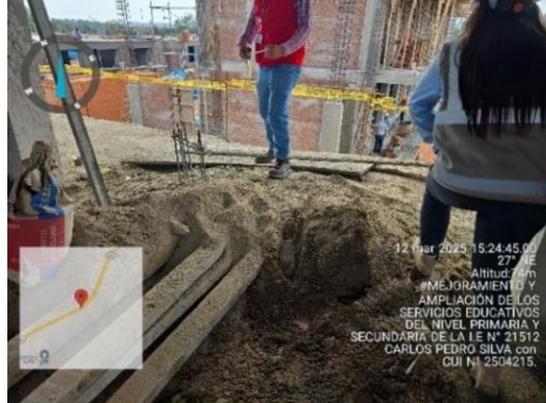
**Fotografías n.ºs 146 y 147:** Se verificó, agregado en contacto con la losa sobre el volado del segundo nivel.

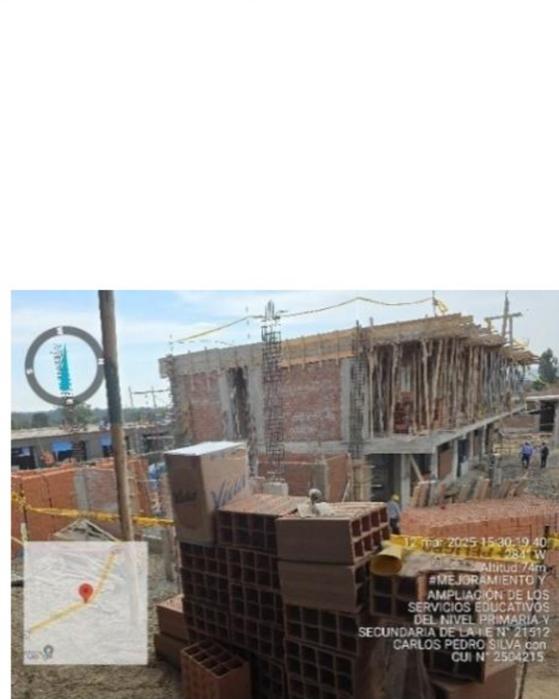
**Fotografía n.º 148:** Se verificó, ladrillos huecos para losa, en el pasillo del volado del segundo nivel.

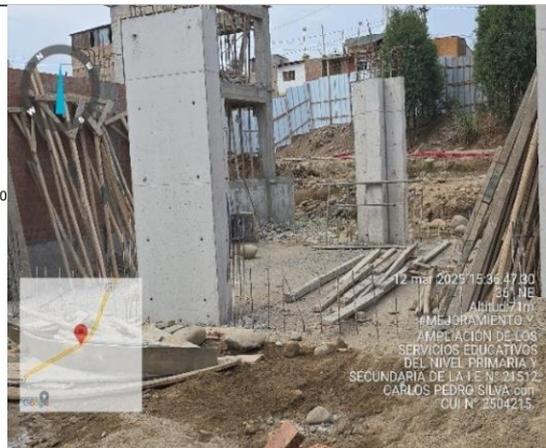
**Fotografía n.º 153:** Se evidenció que las varillas de acero se encuentran expuestas y sin protección.

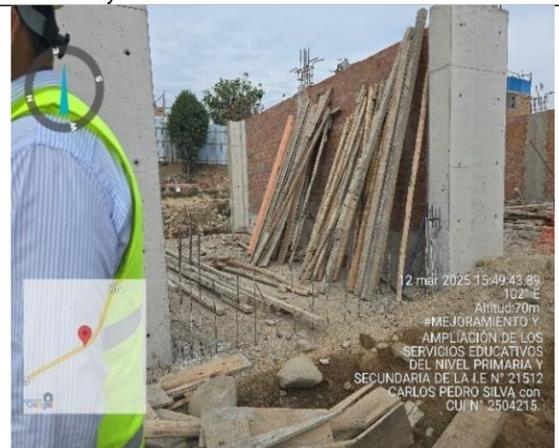
**Fotografía n.º 154:** Se verificó, pies derechos y tablas utilizados en los encofrados almacenados en esta área, sin restricción y señalización.

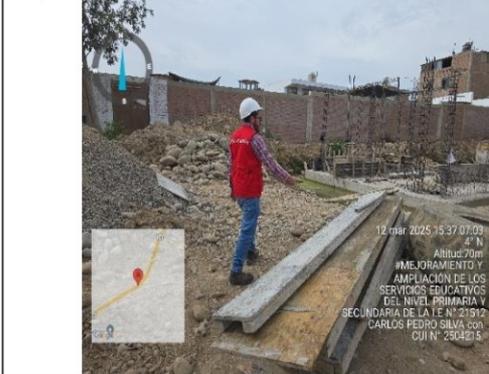
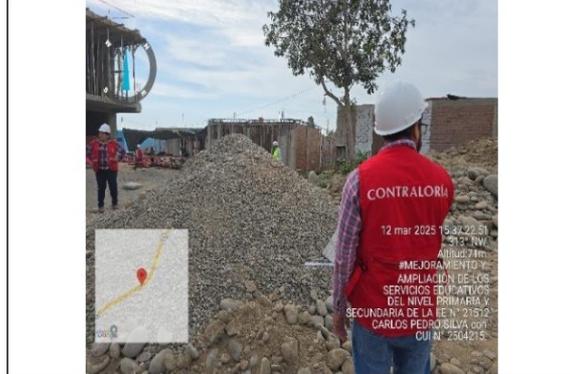
**Fotografía n.º 155:** Se verificó, tablonces de madera para encofrados interfiriendo la circulación y clavos con la punta expuesta, sin restricción del área y señalización.

**Fotografía n.º 156:** Se verificó, agregado en contacto con el suelo y sin cubierta superficial.

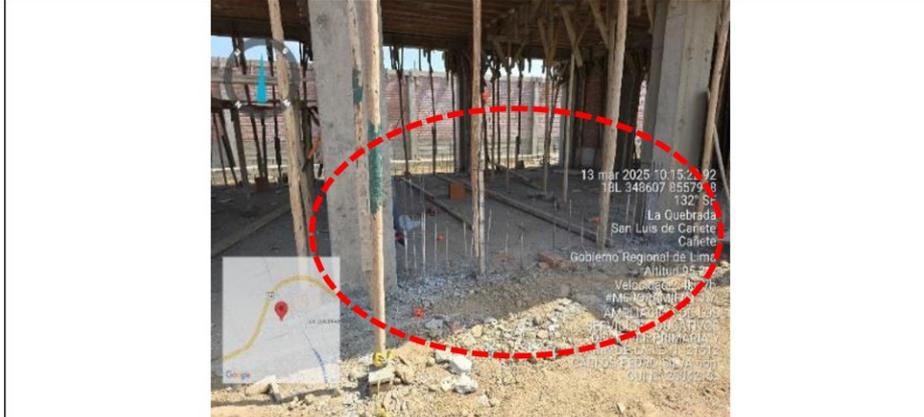
**Fotografía n.º 4:** Se evidenció que las varillas de acero se encuentran expuestas y sin protección.

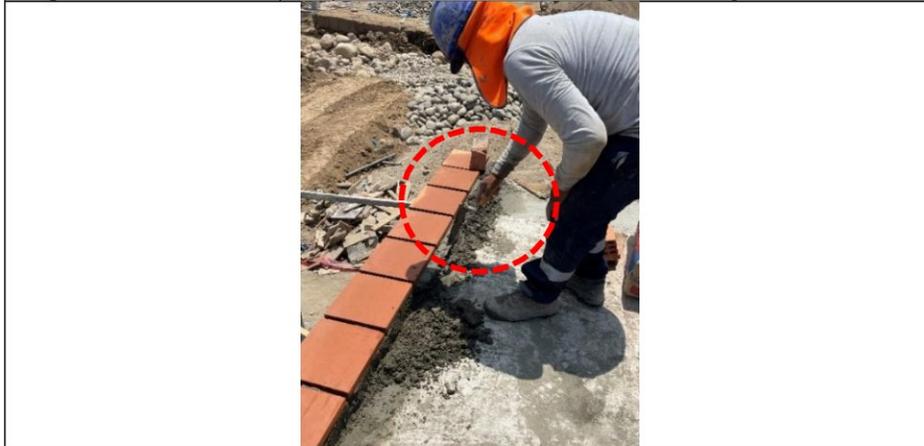
**Fotografía n.º 64:** Se verificó que el personal obrero no cuenta con guantes de seguridad.

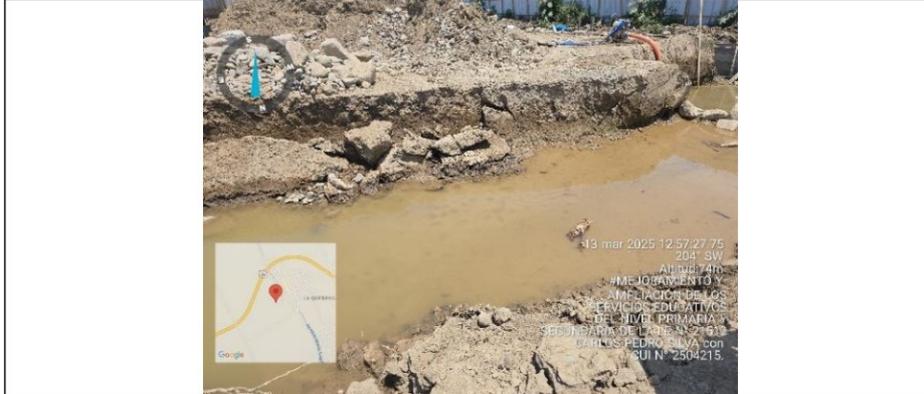
**Fotografía n.º 83:** Se verificó afloramiento de napa freática, y una bomba para su descarga. Además, esta zona no se encuentra restringida y sin señalización.

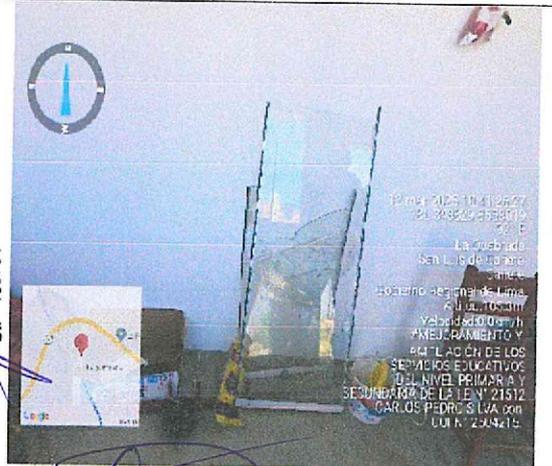
**Fotografía n.º 3:** Se verificó vidrio de ventana rota, insumos y herramientas en desuso.

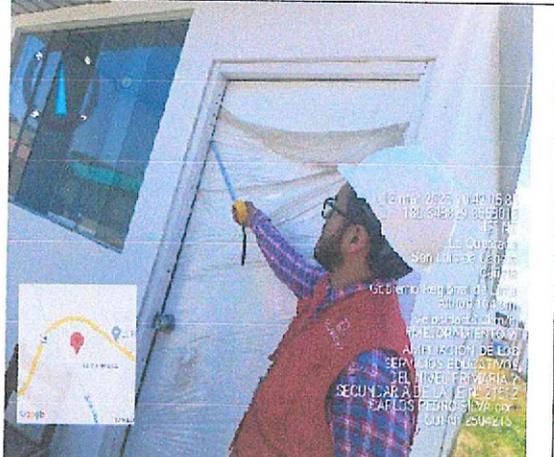
**Fotografía n.º 4:** Se verificó puerta de ingreso descuadrada, dificultando el cierre del mismo.

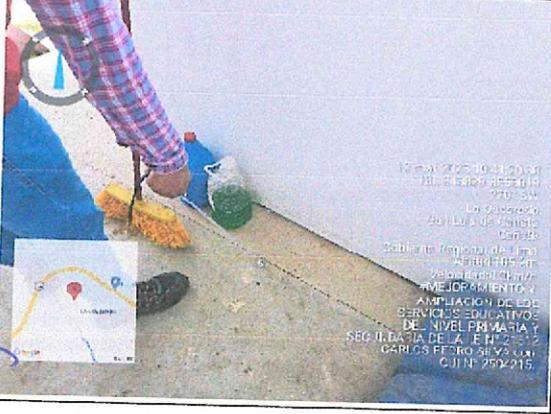
**Fotografía n.º 5:** Se verificó, corte en la losa de concreto y restos de masilla seca sobre la superficie.

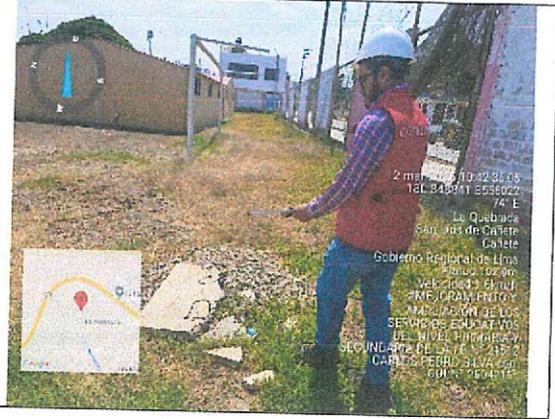
**Fotografía n.º 6:** Se verificó, material demolido pendiente de ser eliminado.

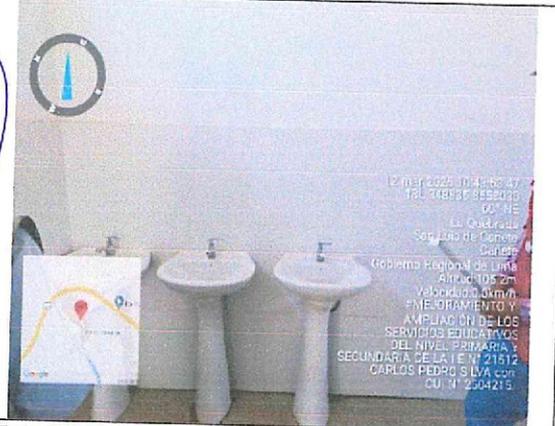
**Fotografía n.º 7:** Se verificó 3 lavamanos con pedestales y grifos, que no contaba con el servicio de agua al momento de la visita.

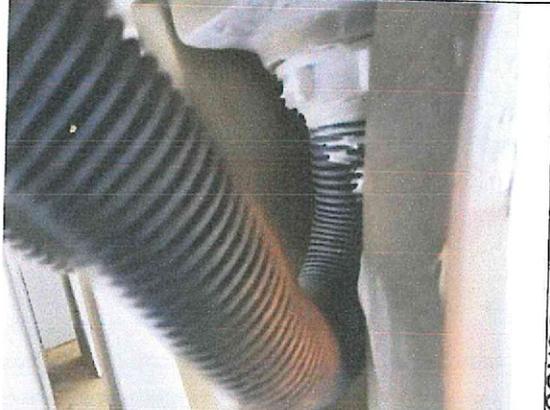
**Fotografía n.º 8:** Se constató, tubería flexible utilizada para el desagüe de los lavamanos. No se evidenció la instalación de trampas para desagüe.

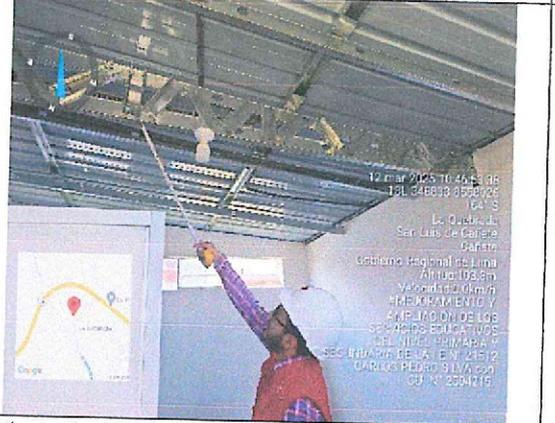
**Fotografía n.º 9:** Se verificó, que se utilizó parantes galvanizados para la estructura de la cobertura.

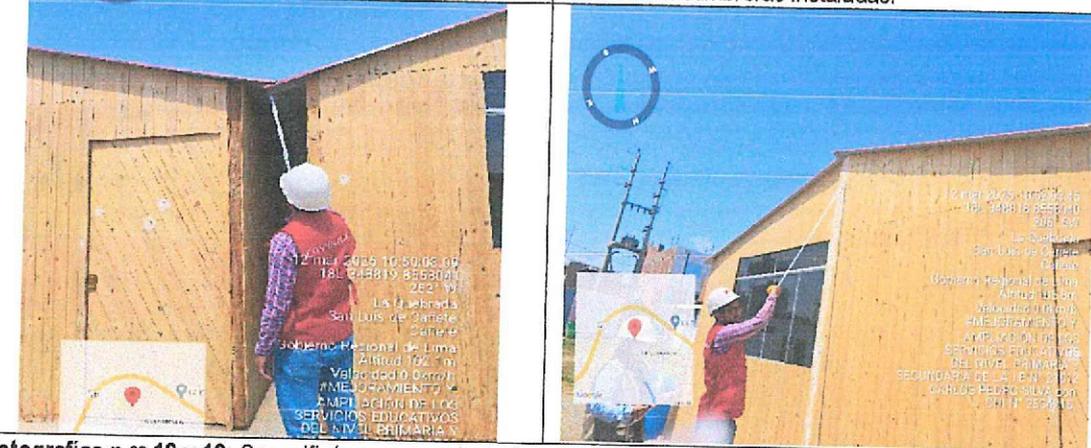
Fotografía n.º 17: Se verificó, que la cobertura no cuenta con cumbreras instaladas.

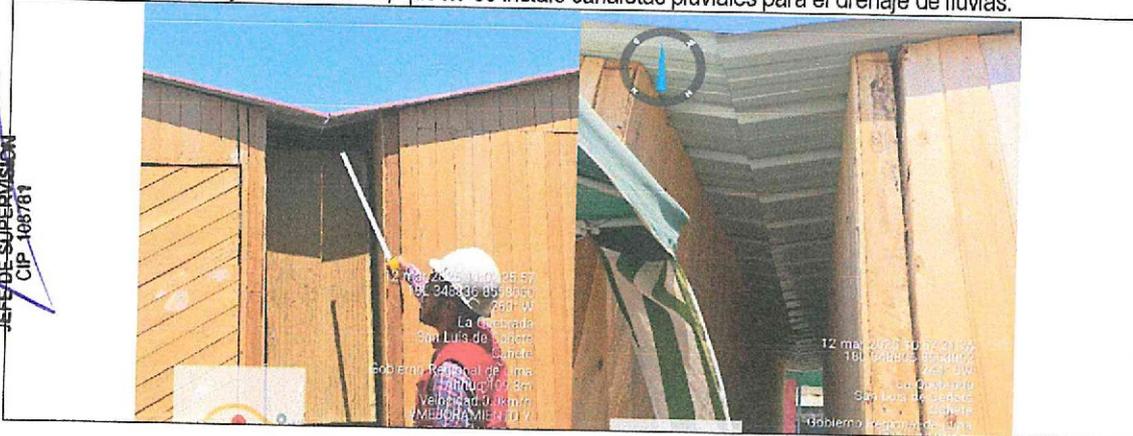
Fotografías n.ºs 18 y 19: Se verificó, que no se instaló canaletas pluviales para el drenaje de lluvias.

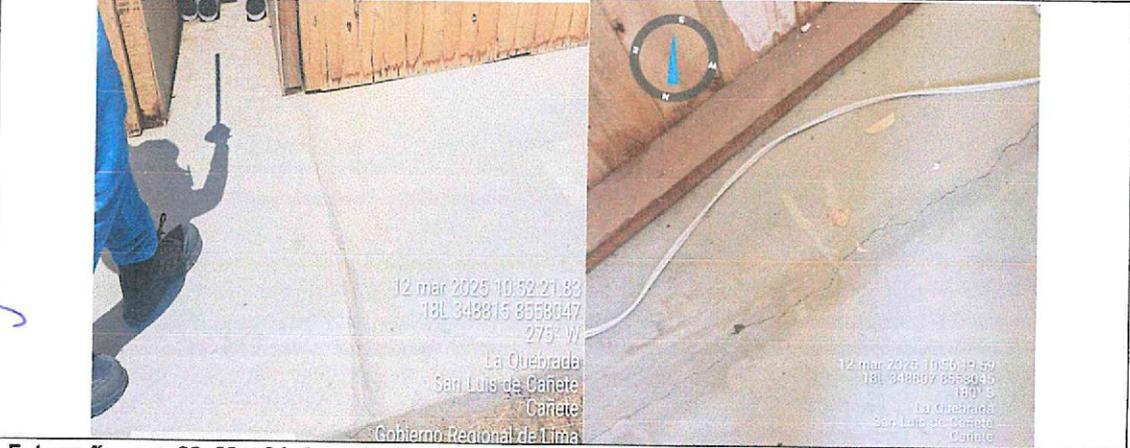
Fotografías n.ºs 20 y 21: Se verificó, fisuras a pesar de resane en la losa de concreto, que va desde el interior al exterior del módulo.

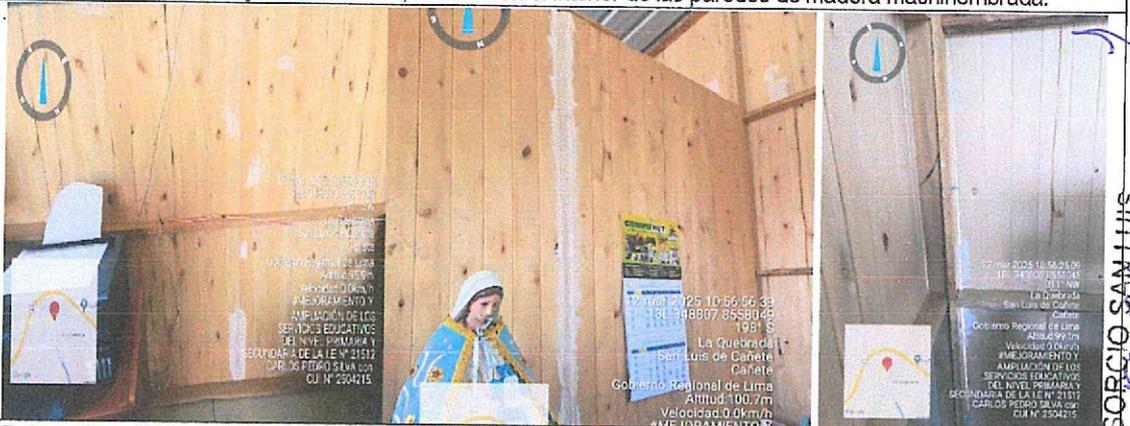
Fotografías n.ºs 22, 23 y 24: Se verificó, resanes en el interior de las paredes de madera machihembrada.

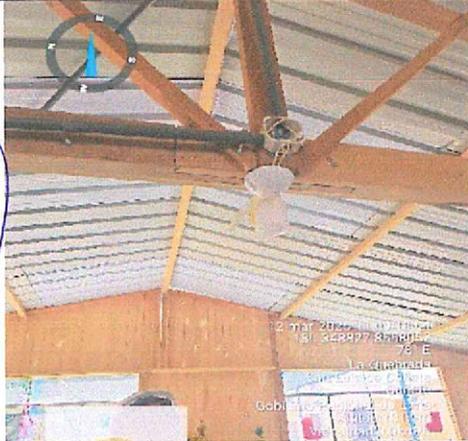
**Fotografía n.º 30:** Se verificó caja eléctrica octagonal sin tapa, además del detalle central del tijeral de madera.

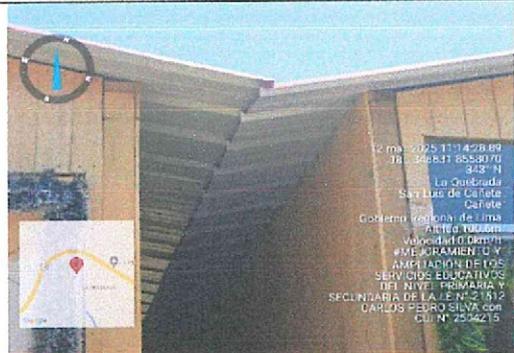
**Fotografía n.º 32:** Se verificó, que no se instaló canaletas pluviales para el drenaje de lluvias.

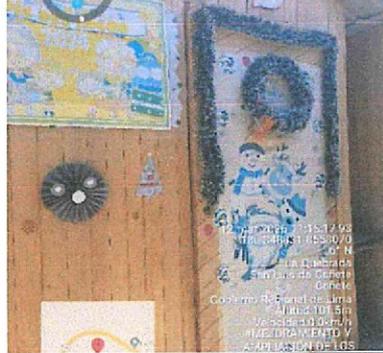
**Fotografía n.º 33:** Ingreso al segundo módulo. Además se verifica que la puerta principal presenta dificultades para cerrar.

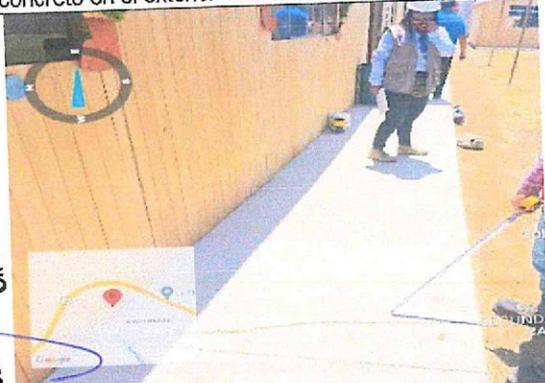
Fotografía n.º 36: Se verificó, fisura en la losa de concreto en el exterior del módulo.

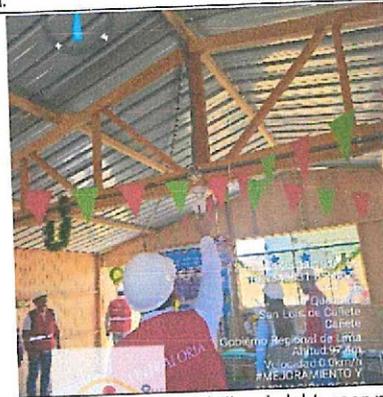
Fotografía n.º 39: Se verificó caja eléctrica octagonal sin tapa, además del detalle central del tijeral de madera.

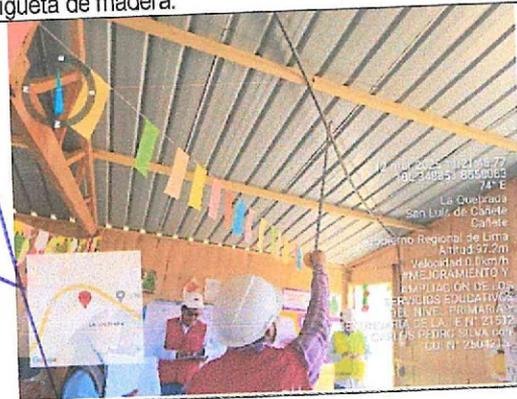
Fotografía n.º 42: Se verificó, que la tubería eléctrica se encuentra amarrada con cintillos de plástico a la vigueta de madera.

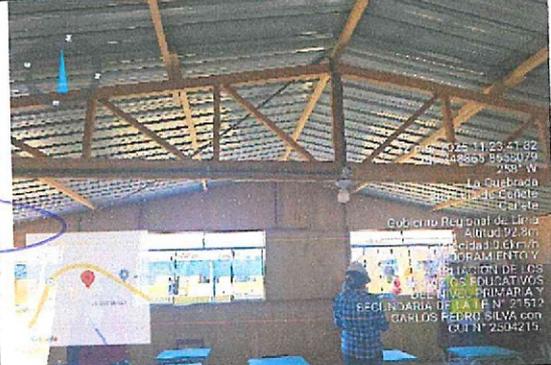
Fotografía n.º 44: Se verificó caja eléctrica octagonal sin tapa, además del detalle central del tijeral de madera del quinto módulo, asimismo el tubo eléctrico

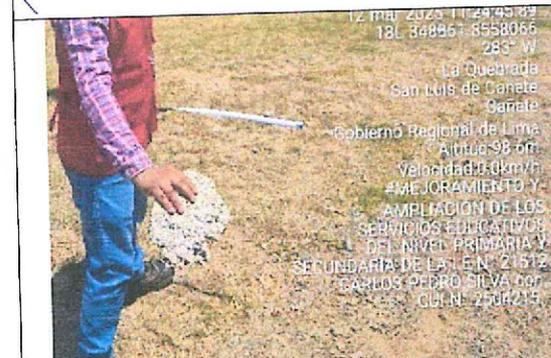
Fotografía n.º 48: Se verificó, al exterior de este módulo restos de concreto endurecido.

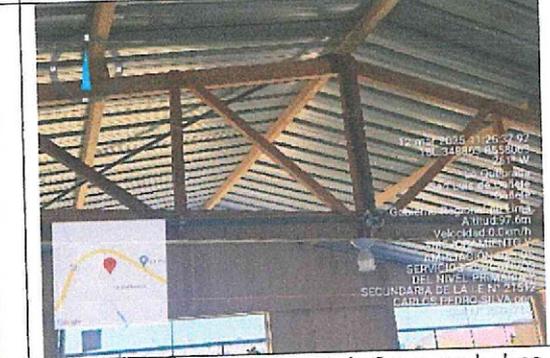
Fotografía n.º 49: Se verificó caja eléctrica octagonal sin tapa, además del detalle central del tijeral de madera del sexto módulo.

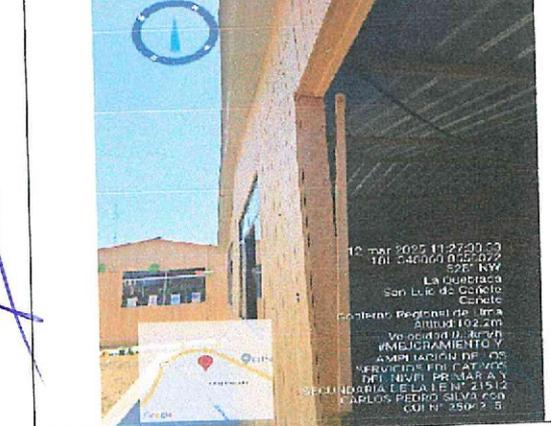
Fotografía n.º 50: Se verificó, marco de la puerta de la puerta desclavado en la parte superior.

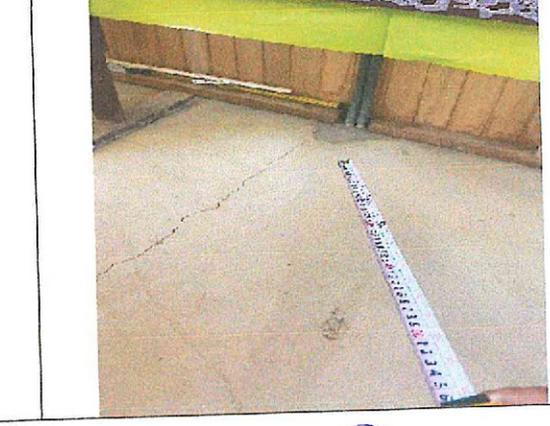
Fotografía n.º 51: Se verificó, fisura en la losa de concreto al interior del módulo.

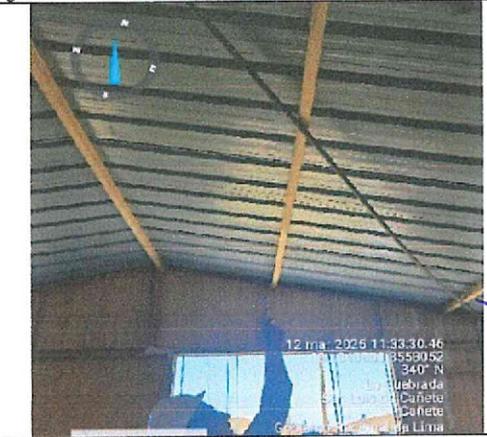
**Fotografía n.º 53:** Se verificó, que la tubería eléctrica se encuentra sujetado con cintillos de plástico a la vigueta de madera.

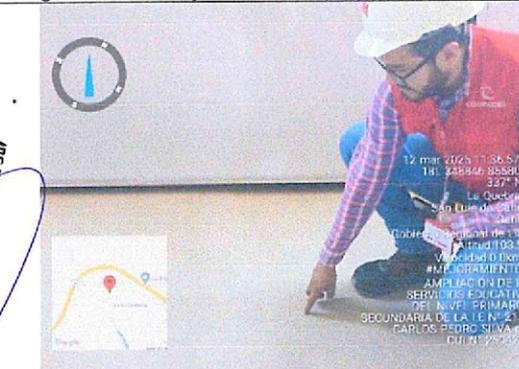
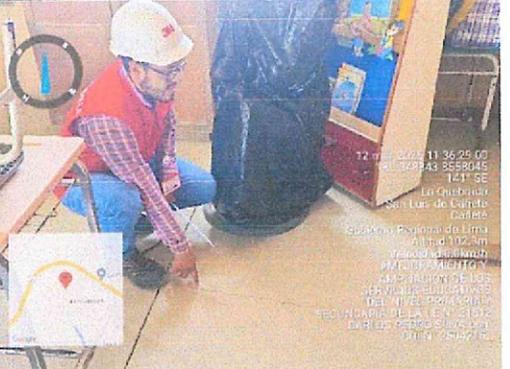
**Fotografías n.ºs 54 y 55:** Se verificó, fisura y resane en la losa de concreto al interior del módulo.

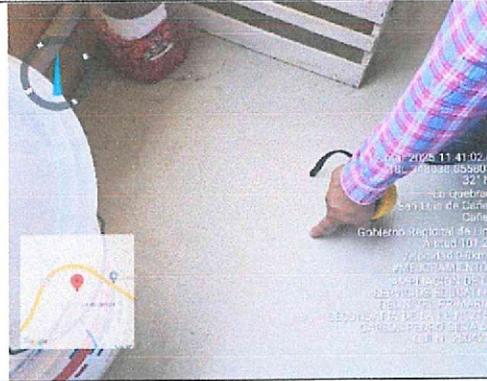
**Fotografía n.º 57:** Se verificó, fisura en la losa de concreto al interior del módulo.

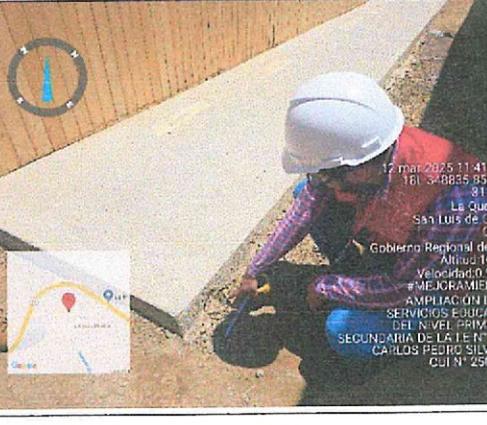
**Fotografía n.º 59:** Se verificó, concreto con segregación en la losa del módulo colindante con secundaria.

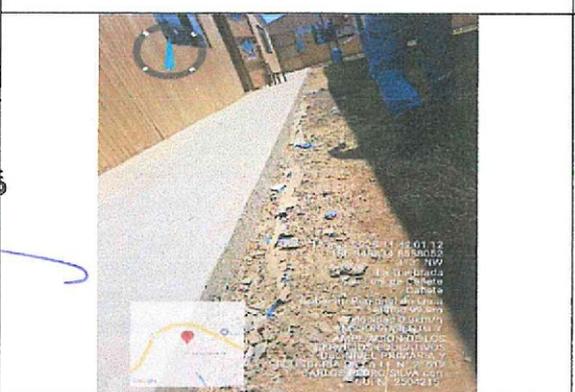
**Fotografía n.º 60:** Se verificó, rebabas del concreto de la losa de estos módulos, pendientes de eliminación.

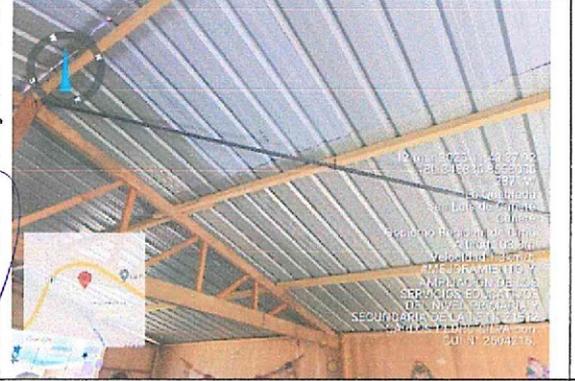
**Fotografía n.º 62:** Se verificó, que la tubería eléctrica se encuentra amarrada con cintillos de plástico a la viga de madera.

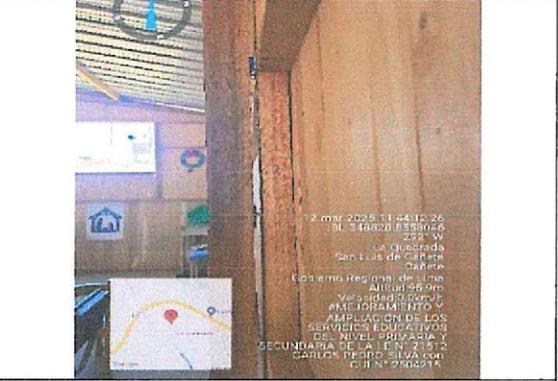
**Fotografía n.º 63:** Se verificó, cabezas de clavos expuestos en los bastidores verticales al interior del módulo.

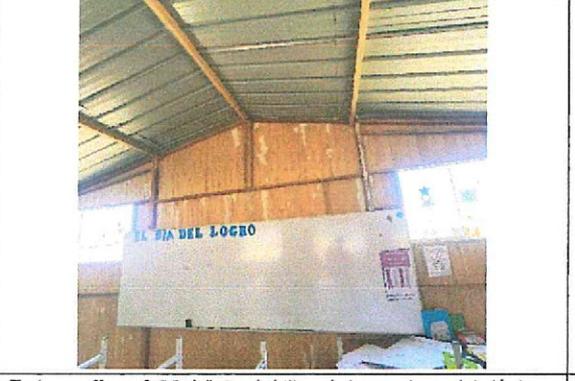
**Fotografía n.º 64:** Se verificó, resanes en el interior de las paredes de madera machihembrada.

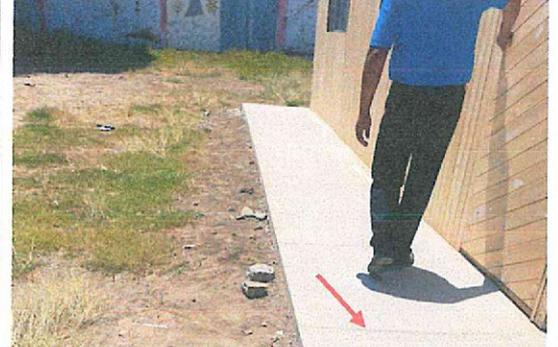
Fotografía n.º 71: Se verificó, fisura en la losa de concreto al exterior del módulo.

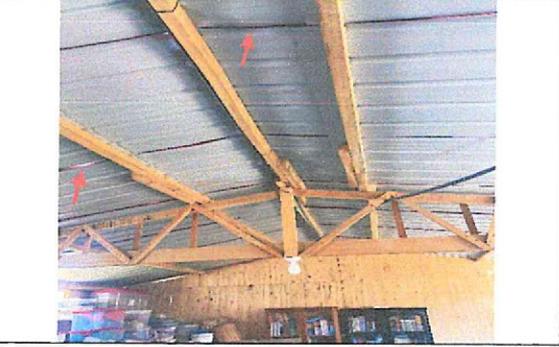
Fotografía n.º 72: Se verificó, en el módulo biblioteca - la cobertura presenta vacíos en los traslapes de las planchas de cobertura.

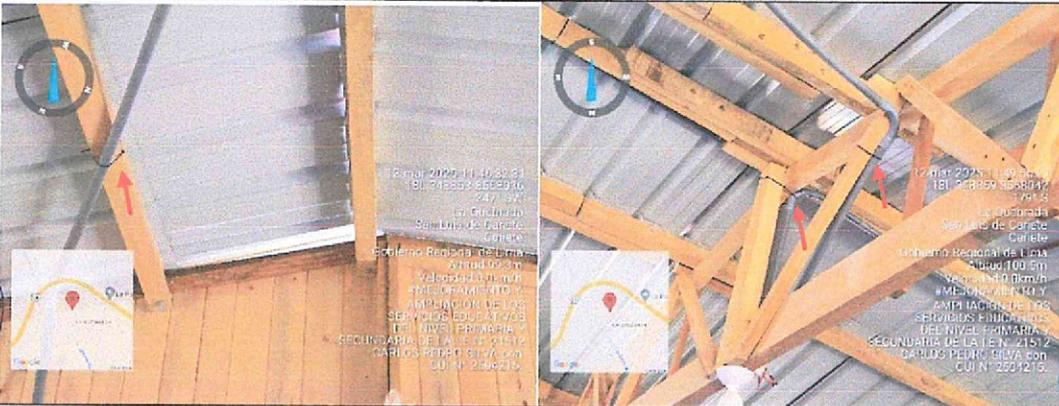
Fotografias n.ºs 78 y 79: Se verificó, que la tubería eléctrica se encuentra sujeta con cintillos de plástico al tijerar de la primera aula.

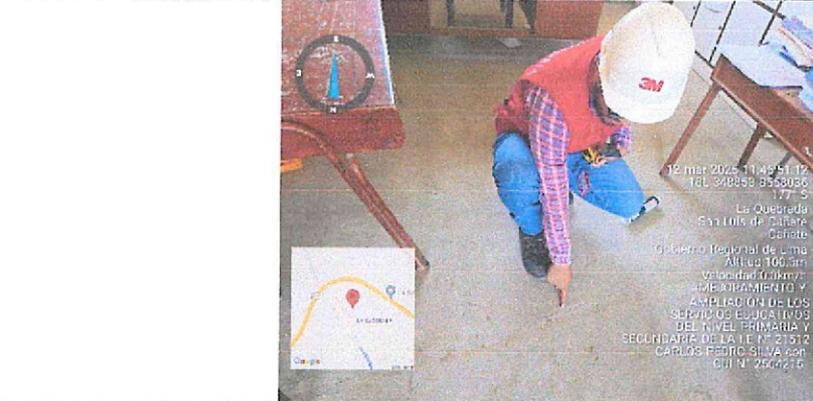
Fotografía n.º 80: Se verificó, fisura en la losa de concreto al interior del módulo.

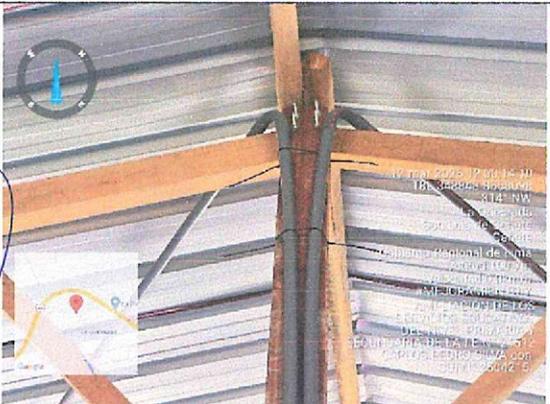
**Fotografía n.º 85:** Se verificó, que la tubería eléctrica se encuentra amarrada con cintillos de plástico al tijeral del aula.

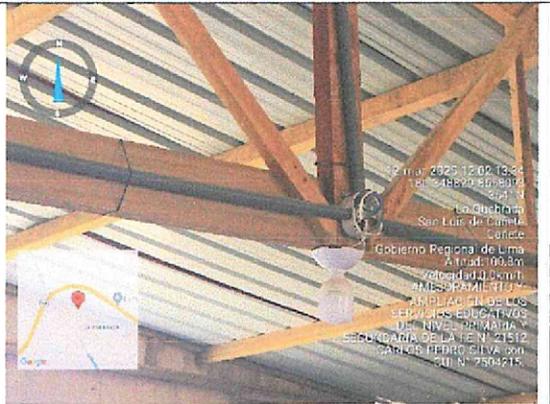
**Fotografía n.º 86:** Se verificó caja eléctrica octagonal sin tapa, además del detalle central del tijeral de madera del tercer módulo.

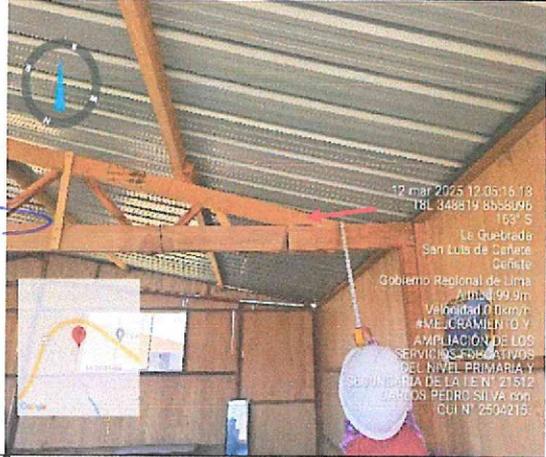
**Fotografía n.º 91:** Se verificó, que la brida inferior del tijeral de madera, es de 15 cm x 5 cm. Además, se evidencia que la brida cuenta con traslapes los mismo que presentan un % de inclinación.

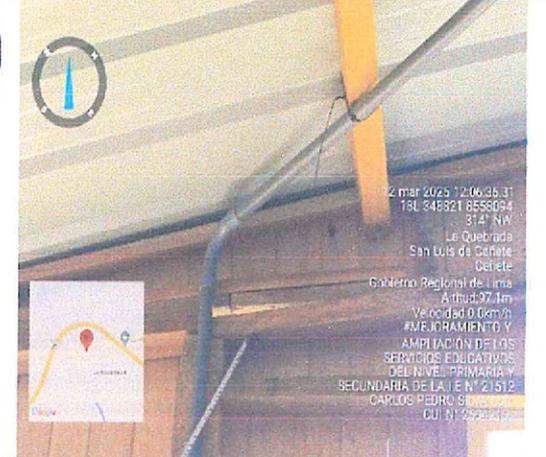
**Fotografía n.º 93:** Se verificó, que la tubería eléctrica se encuentra sujeta con cintillos de plástico a la vigueta.

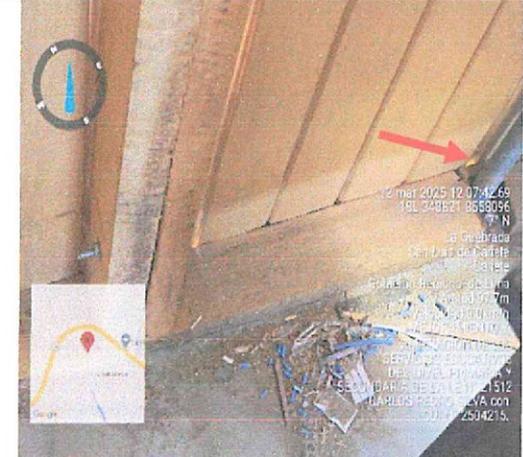
**Fotografía n.º 94:** Se verificó, que el bastidor horizontal que está en contacto con la losa, no muestra continuidad, asimismo no se encuentra fijado.

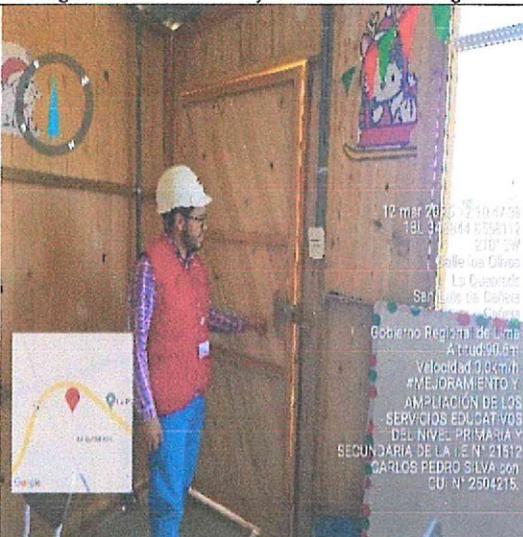
**Fotografía n.º 96:** Se verificó que las puertas no cierran con facilidad, siendo advertido por los docentes encargados de cada aula y el director del colegio.

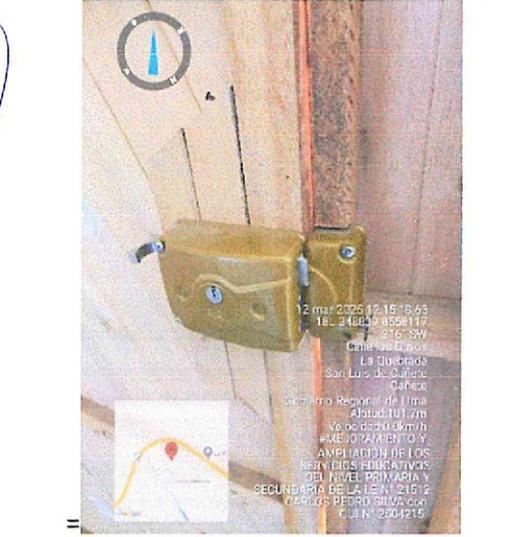
**Fotografías n.ºs 99:** Se verificó que las puertas no cierran con facilidad, siendo advertido por los docentes encargados de cada aula y el director del colegio.

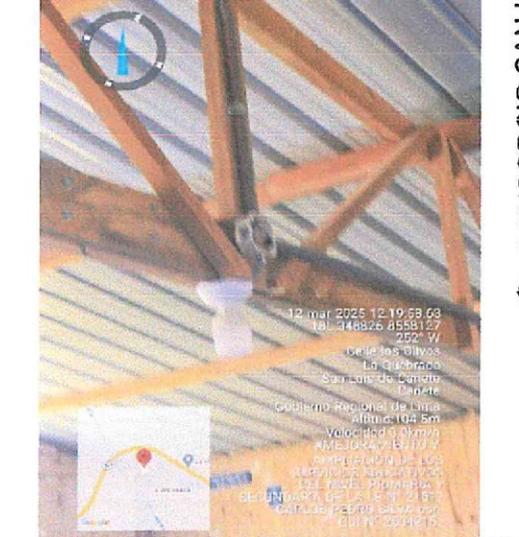
**Fotografía n.º 100:** Se verificó caja eléctrica octagonal sin tapa, además del detalle central del tijeral de madera del sexto módulo.

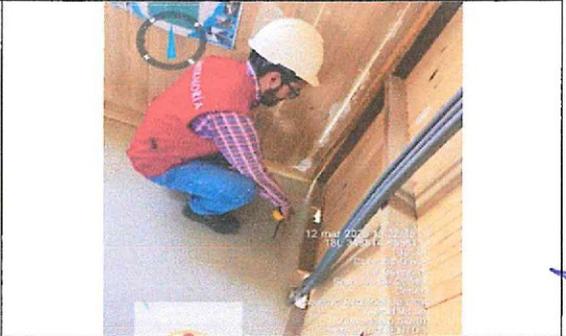
**Fotografía n.º 104:** Se verificó, bastidor horizontal colindante con la losa de concreto con vacíos y resanes en la pared de madera.

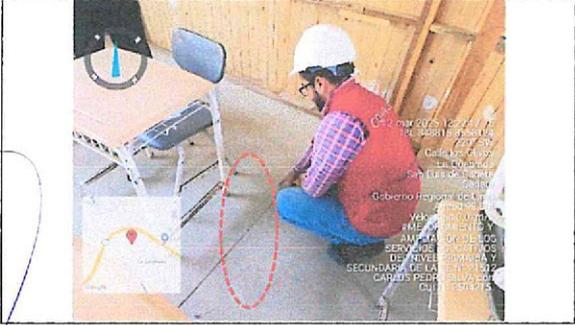
**Fotografía n.º 105:** Se verificó, fisura en la losa de concreto al interior del módulo.

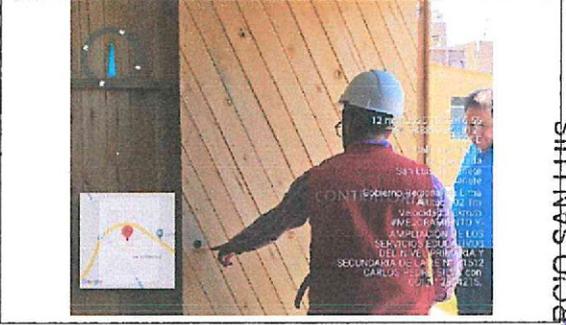
**Fotografía n.º 106:** Se verificó, la falta de instalación de la chapa en este módulo.

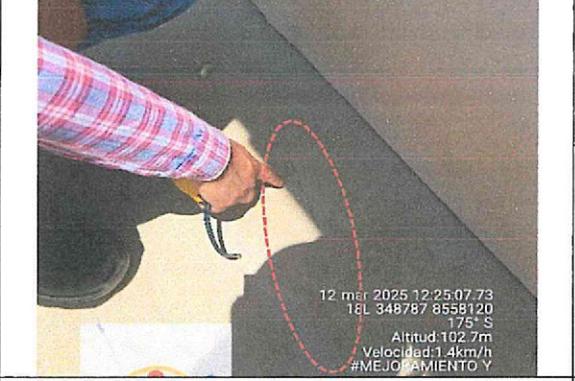
**Fotografía n.º 107:** Se verificó, fisura en la losa de concreto al interior del módulo.

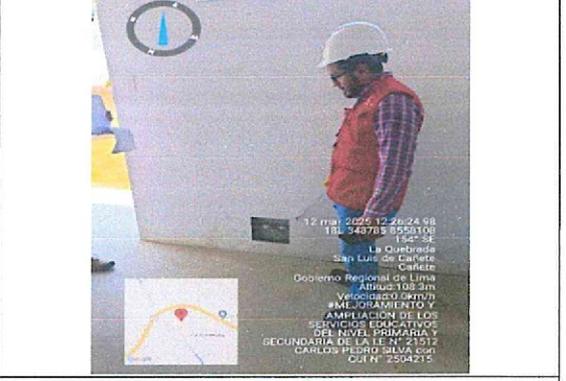
**Fotografía n.º 108:** Se verificó, instalación de la llave de paso sin tapa.

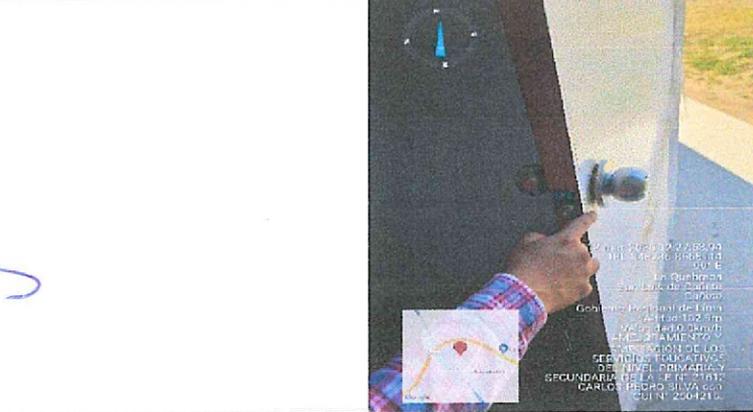
Fotografía n.º 111: Se verificó que la perilla de la puerta se encuentra suelta.

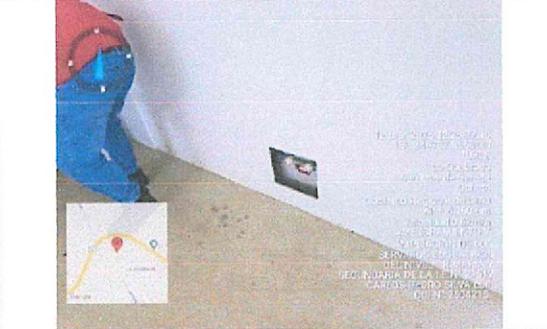
Fotografía n.º 113: Se verificó, instalación de la llave de paso sin tapa.

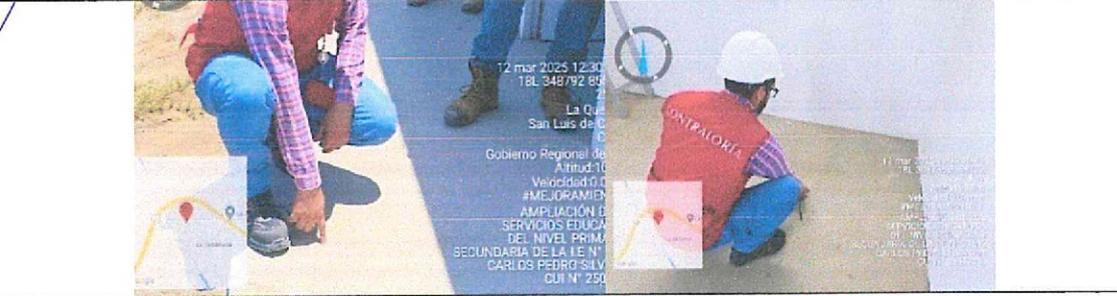
Fotografías n.ºs 114 y 115: Se verificó, fisura en la losa de concreto al interior y exterior del módulo.

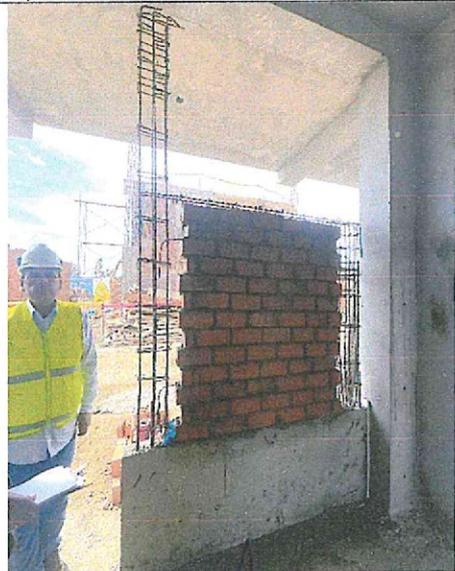
<p><b>Fotografía n.º 121:</b> Se verifico la colocación de la mecha de anclaje de acero no uniforme (Cada 2, 3, 4 hileras).</p>

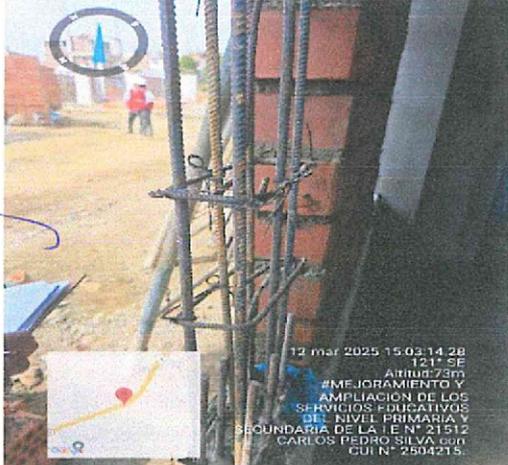
**Fotografía n.º 122:** Se verifico presencia de oxido en los aceros de la estructura.

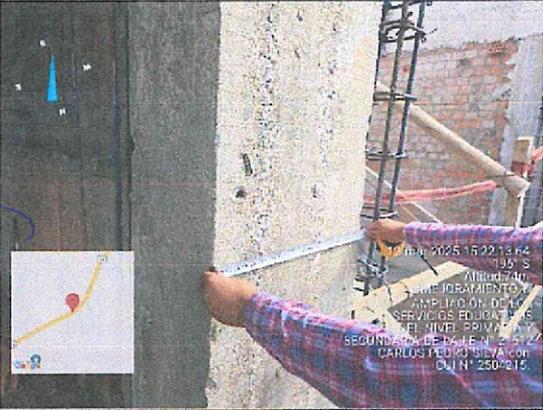
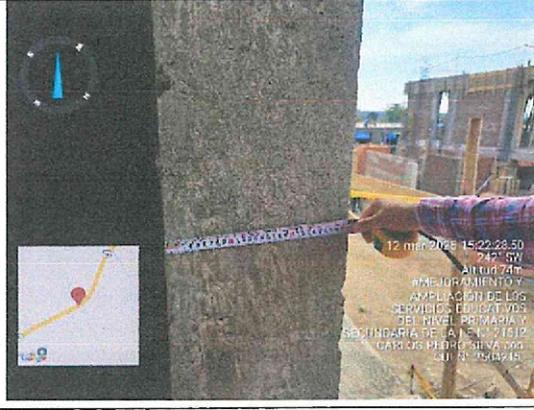
Fotografías n.ºs 138 y 139: Se verificó, columna tipo C3 de 0.25 x 0.50m, con presencia de segregación del concreto.

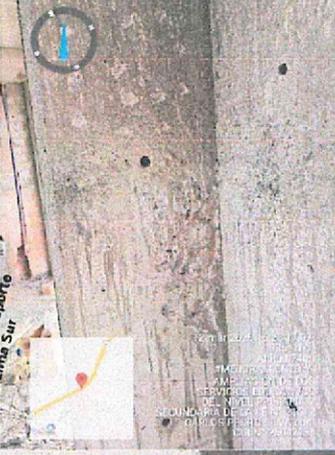
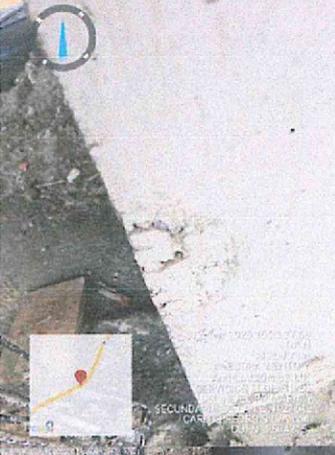
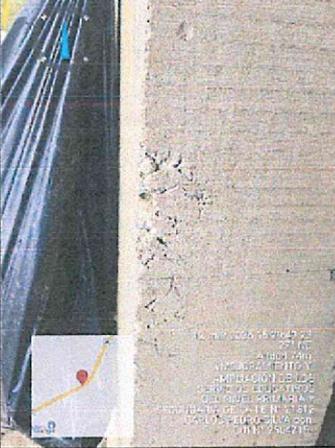
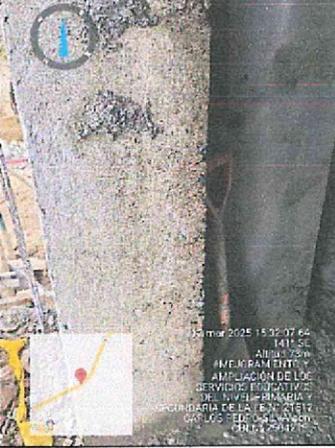
Fotografías n.ºs 140 y 145: Se verificó, en las columnas, presencia de segregación del concreto.

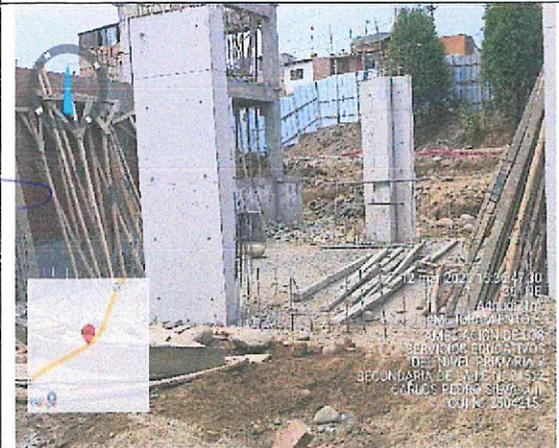
**Fotografía n.º 153:** Se evidenció que las varillas de acero se encuentran expuestas y sin protección.

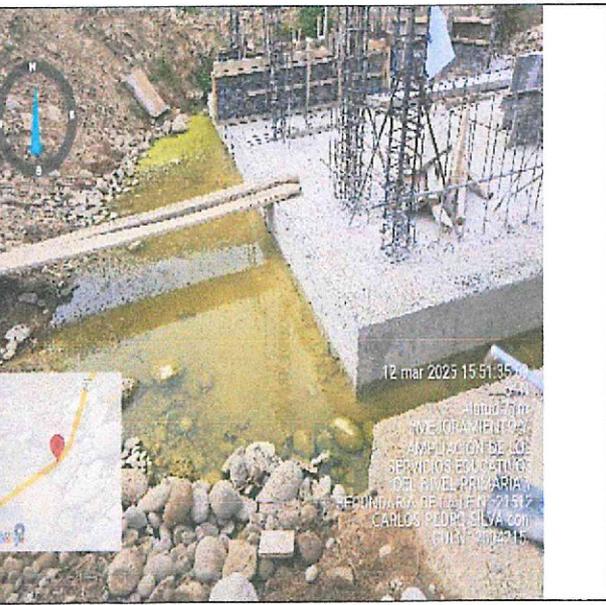
**Servicios Higiénicos y camerinos para damas:**  
**Fotografía n.º 157 y 158:** Se verifica agua estancada (color verde) con presencia de algas.

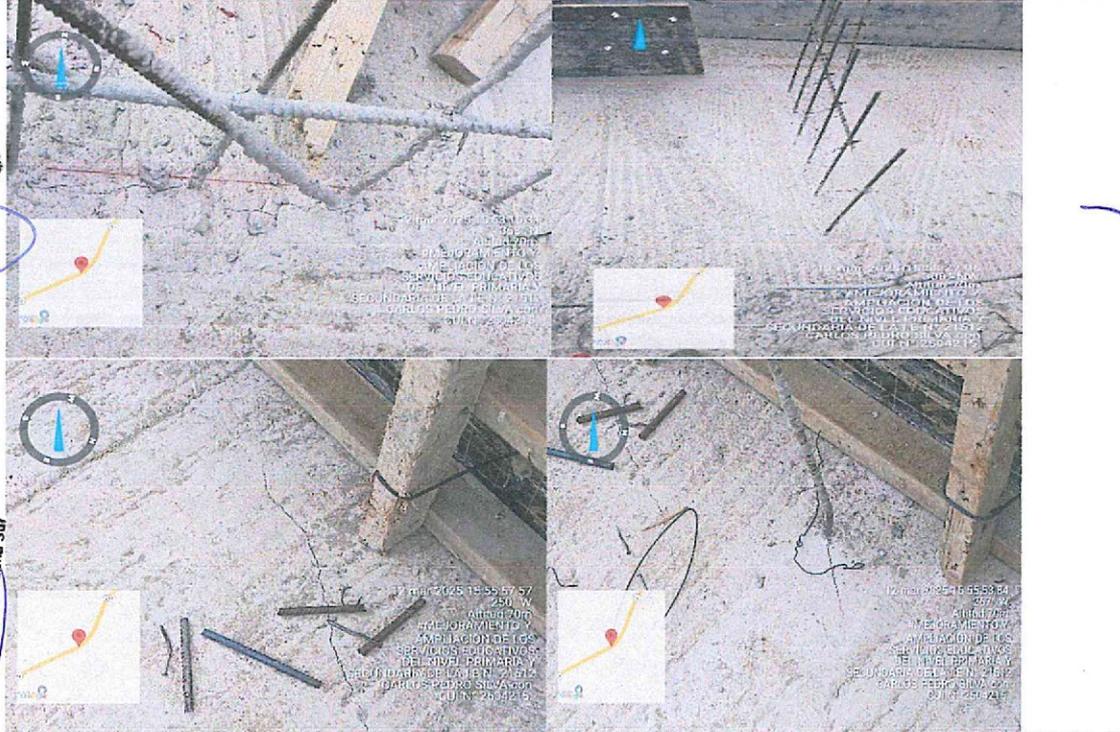
**Fotografía n.ºs 159 al 162:** Se verifica fisuras en la superficie de la losa de concreto, aceros de sobrecimientos con presencia de oxido y embebidos de concreto. Además restos de varillas y alambres pendientes a ser eliminados.

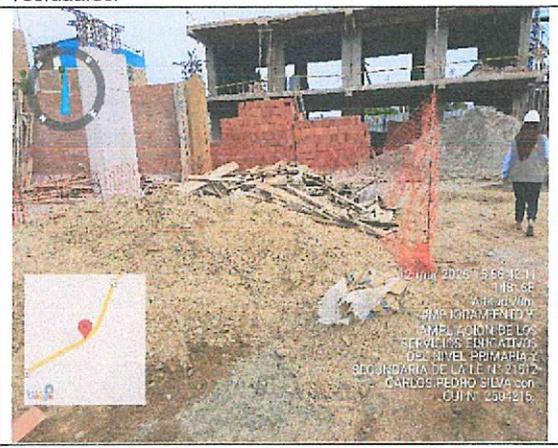
**Fotografía n.º 164:** Se verifica material de construcción expuesto y mezclado con material excedente y/o residuales.

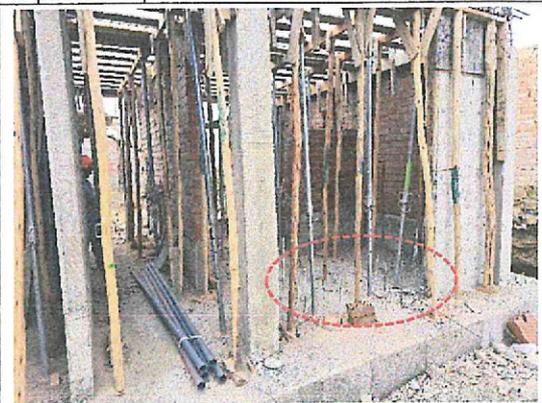
**Fotografía n.º 172:** Se verifica varillas de acero expuesto sin protección.

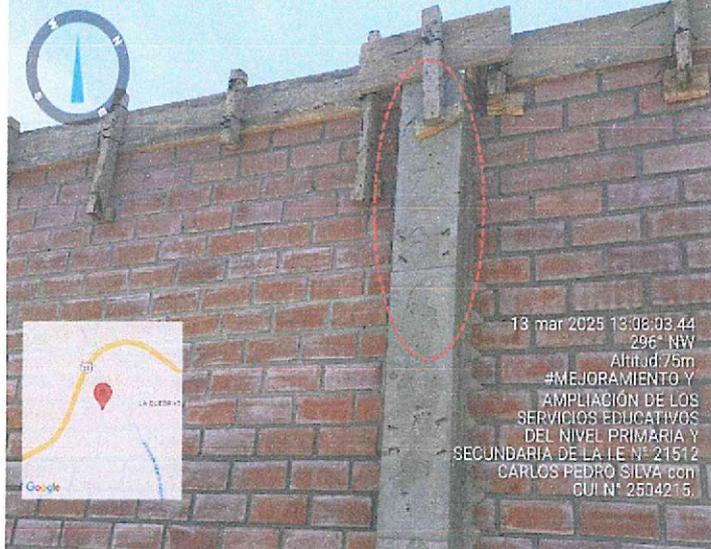
**Fotografía n.º 11:** Se evidencio la ejecución de las columnas, el mismo que presenta un acabado no uniforme.

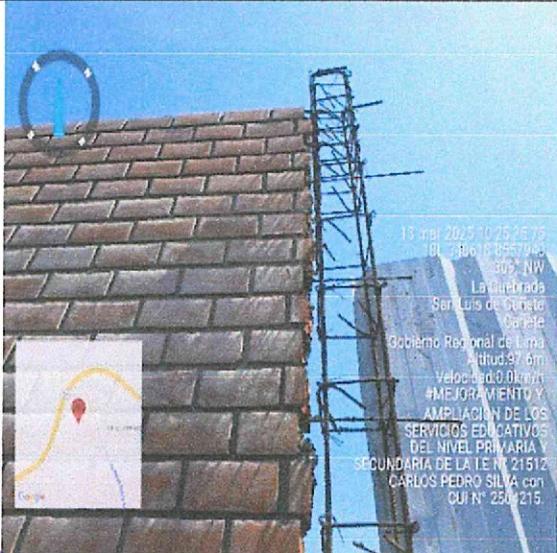
**Fotografía n.º 14:** Se verificó, la colocación de la mecha de anclaje de acero no uniforme (Cada 3 y 4 hileras).
