**INFORME DE HITO DE CONTROL  
N.º 007-2025-OCI/0430-SCC**

**OBRA: “MEJORAMIENTO Y AMPLIACION DE LOS  
SERVICIOS EDUCATIVOS DEL NIVEL PRIMARIA Y  
SECUNDARIA DE LA I. E. N.º 21512 CARLOS PEDRO SILVA  
LUYO EN EL CENTRO POBLADO LA QUEBRADA DEL  
DISTRITO DE SAN LUIS - PROVINCIA DE CAÑETE -  
DEPARTAMENTO DE LIMA”, CON CUI N.º 2504215.**

**HITO DE CONTROL N.º 2**

**EJECUCIÓN CONTRACTUAL AL MES DE FEBRERO DE 2025**

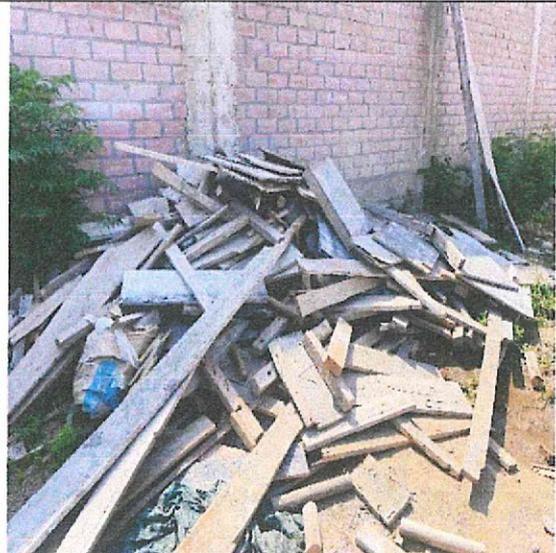
**Fotografía n.º 15:** Se verificó, tablonces con clavos sin restricción del área y señalización.

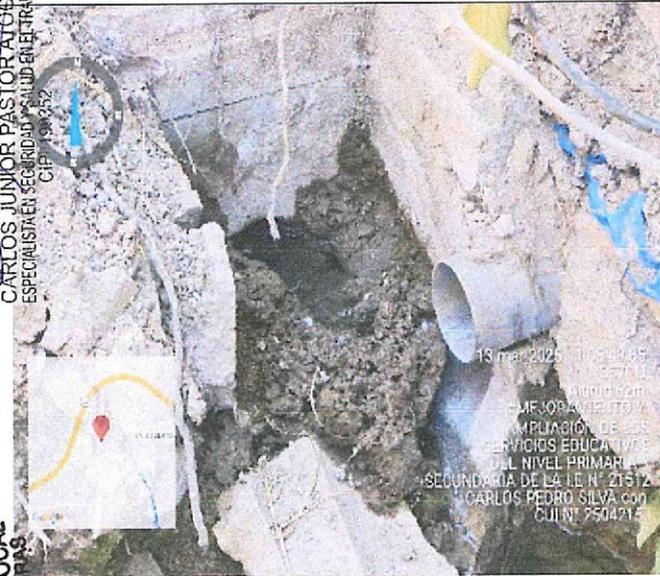
**Fotografía n.º 16:** Se verificó, tubería de desagüe de la I.E. inicial que descarga en el terreno de la obra.

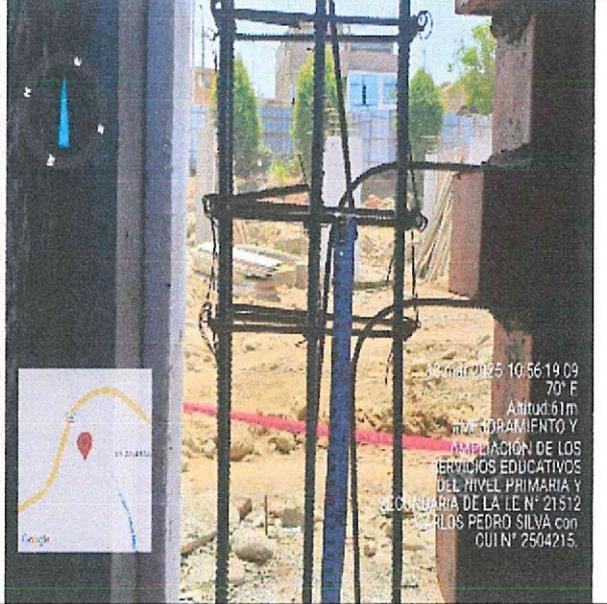
Fotografías n.ºs 23 al 24: Se verificó, en la columna de confinamiento CB1 del primer nivel, la distancia de separación entre estribos del quinto al séptimo estribo de 14 y 9 cm.

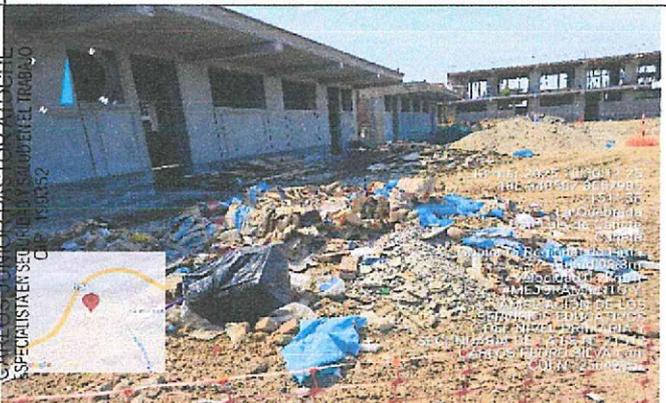
- Pabellón F – Laboratorio y SUM – Secundaria:

La situación expuesta, viene generando el riesgo de contaminación y deterioro de los mismos y posible afectación a la calidad final de las partidas ejecutadas.

Fotografía n.º 25: Se verificó, bolsas de cemento, bolsas de plástico, retazo de plástico, concreto eliminado y basura frente al pabellón F.

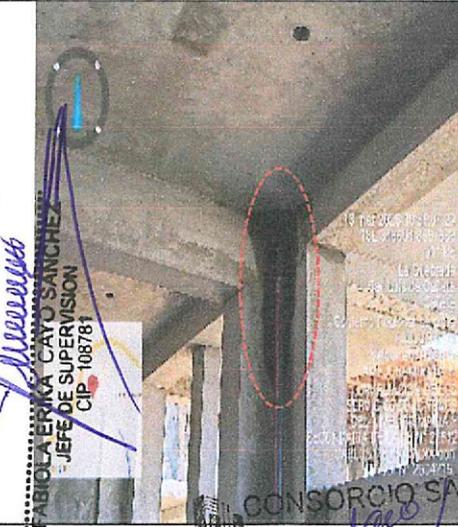
Fotografías n.ºs 27 al 29: Se advirtió, presencia de filtración de agua en la parte de los encuentros viga-losa y alrededor de la montante instalada.

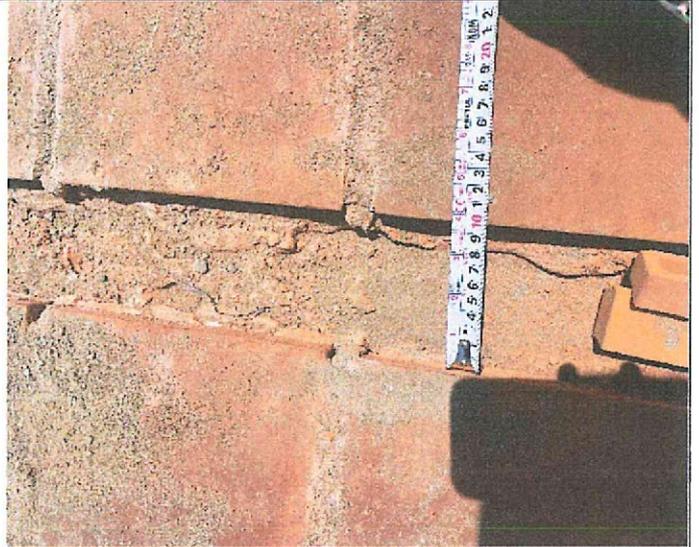
**Fotografía n.º 31:** Se verificó, cuneta para evacuación de aguas pluviales de ancho de 10 cm., pendiente de impermeabilización y limpieza.

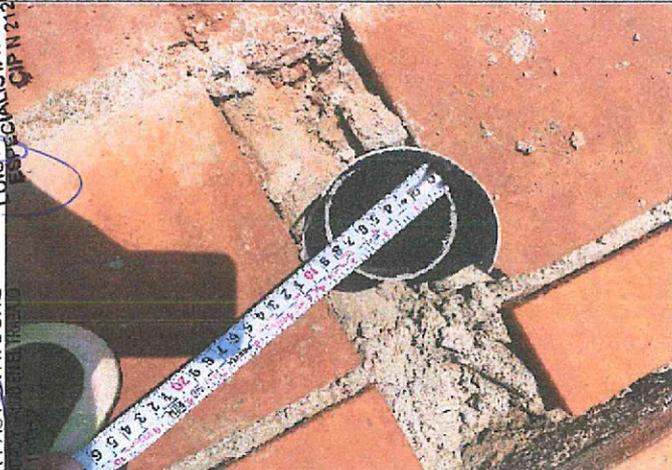
**Fotografía n.º 32:** Se verificó, montante de pvc de  $\phi=3"$ , expuesto sin protección, además se encuentra pendiente de eliminar excesos de concreto en la sección de la cuneta.

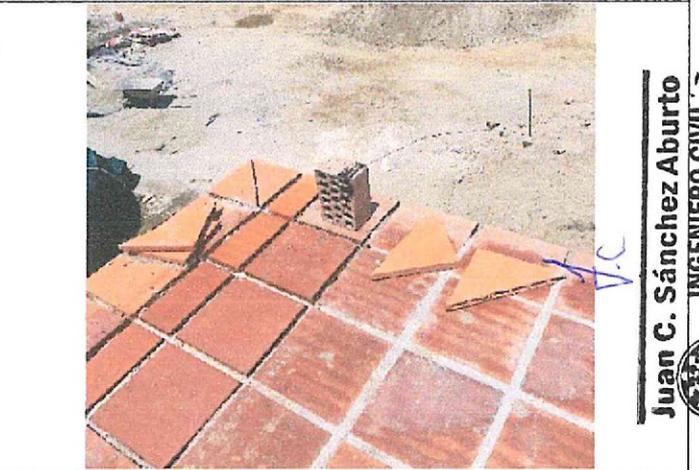
**Fotografía n.º 33:** Se verificó, materiales de construcción al borde del techo.

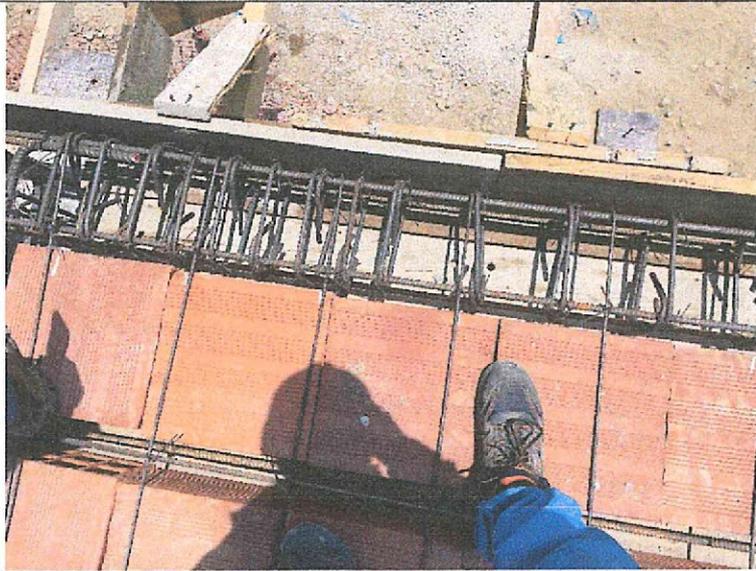
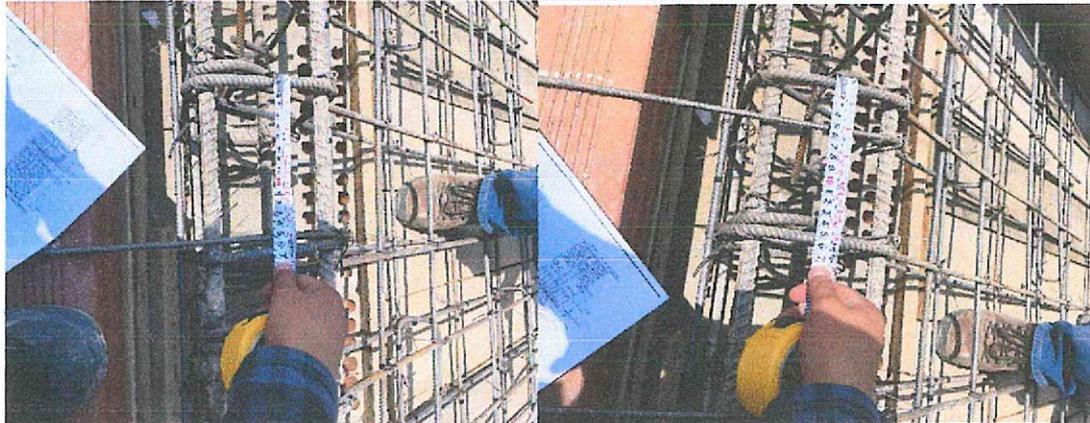
**Fotografías n.º 36 al 38:** Se verificó el detalle del acero de viga (VA-102 0.25 x 0.40m.), con espaciamiento entre estribos de 15 a 16 cm. aprox.

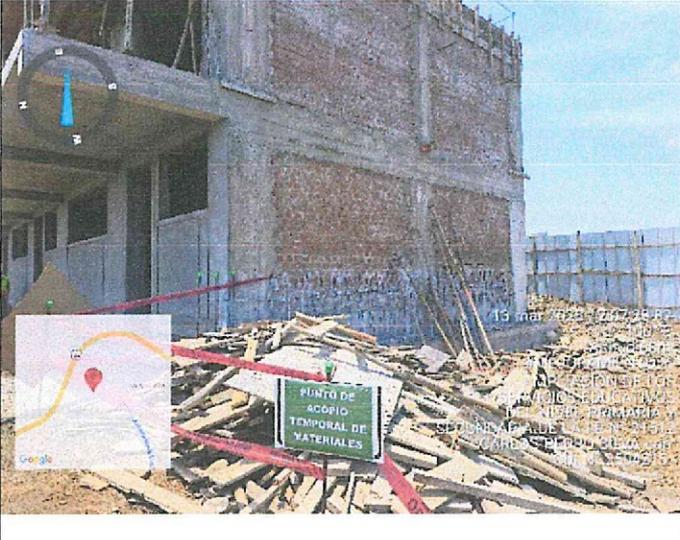
- **Pabellón Administrativo:**

**Fotografía n.º 41:** Se verificó, tablonces de madera para encofrados clavos expuestos, con restricción parcial.

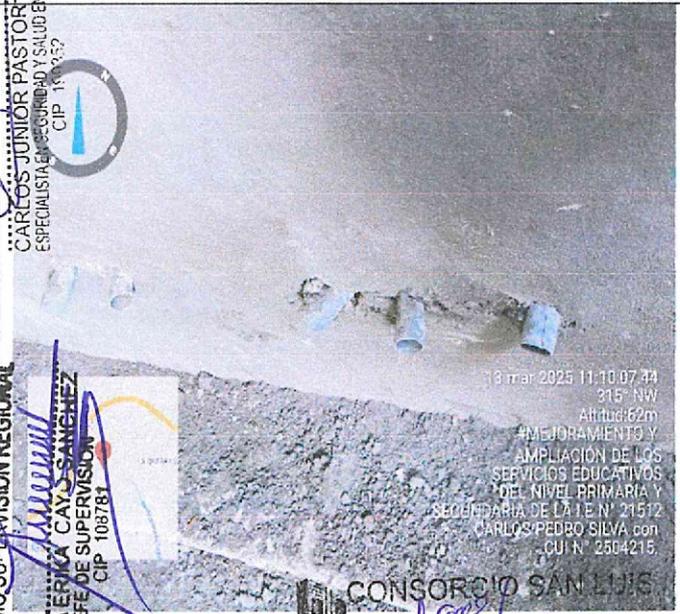
**Fotografía n.º 46:** Se verificó tubería eléctrica expuesta sin protección.

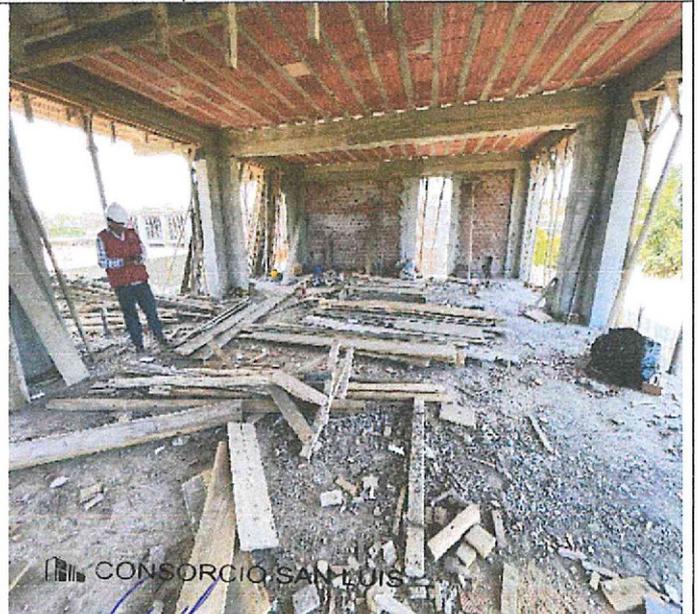
**Fotografía n.º 47:** Se verificó, en el segundo nivel tablonces de madera clavos expuestos e interfiriendo la circulación.

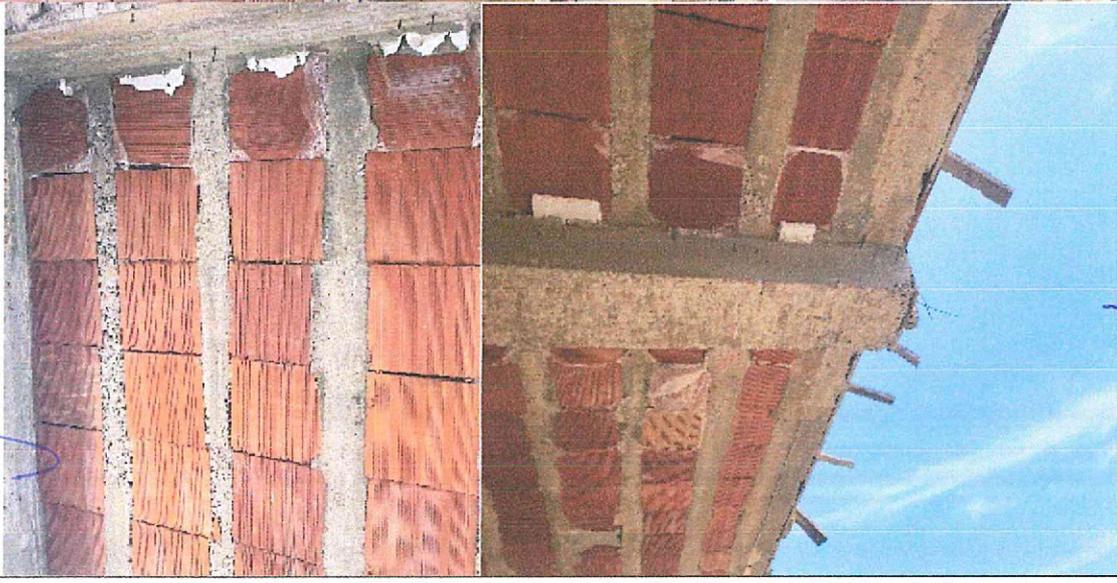
**Fotografías n.ºs 48 al 52:** Se verificó presencia de segregación de concreto en las viguetas de la losa aligerada del segundo piso, tanto en las aulas y pasadizo.

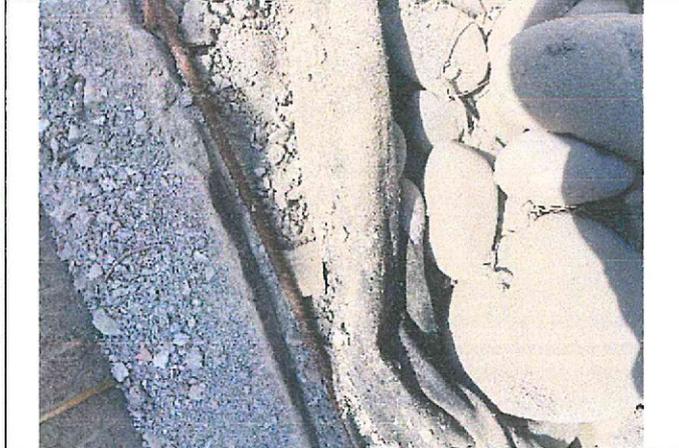
**Fotografía n.º 55:** Se verificó la instalación del Geotextil no tejido, entre la platea de cimentación y piedras de mejoramiento.

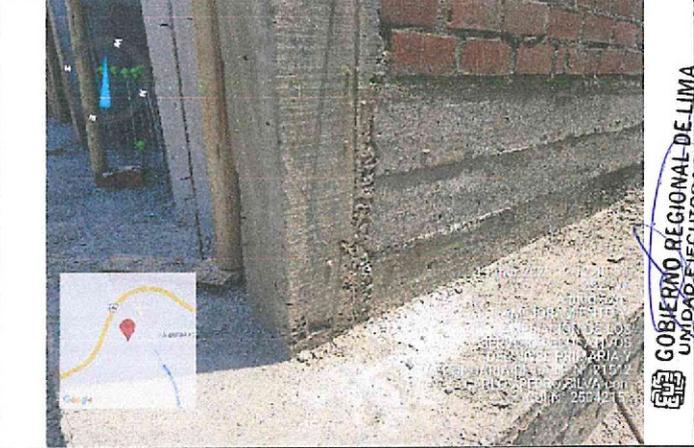
**Fotografía n.º 56:** Se verificó presencia de segregación en la columna.

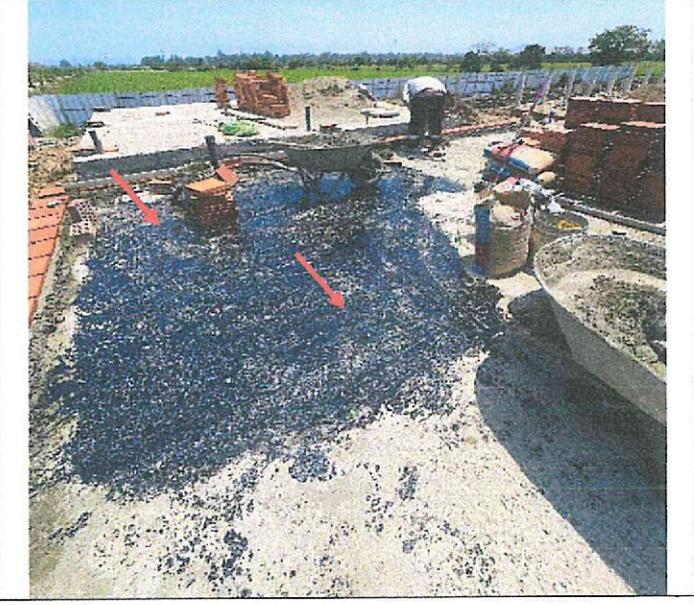
**Fotografía n.º 58:** Se verificó, colocación de impermeabilizante (pintura asfáltica) reciente, con finos adheridos a la pintura.

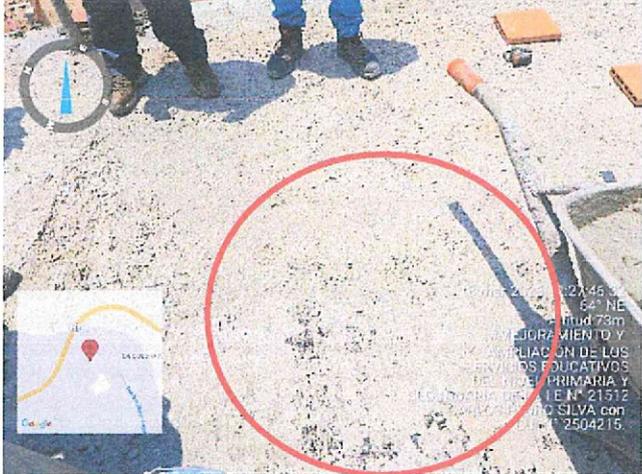
**Fotografía n.º 62:** Se verificó, concreto no uniforme en la losa aligerada.

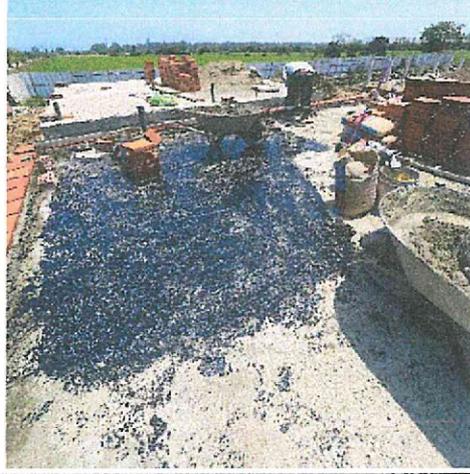
**Fotografía n.º 63:** Se verifica la losa del techo, pendiente de ejecución de cobertura de ladrillo pastelero.

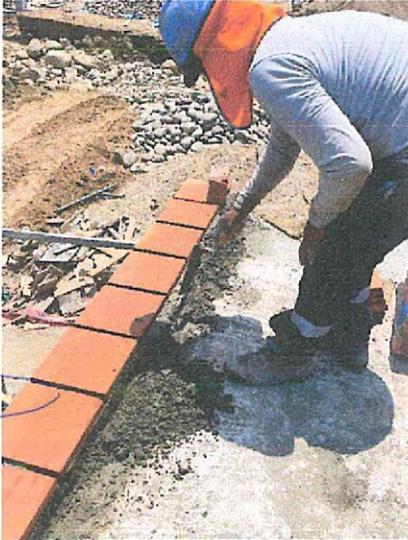
Por lo tanto, de lo antes descrito se advierte deficiencias en el control de seguridad y salud durante la ejecución de los trabajos, podría configurar penalidades contractuales y afectar la integridad física del personal de obra

**Fotografía n.º 64:** Se verificó que el personal obrero no cuenta con guantes de seguridad.

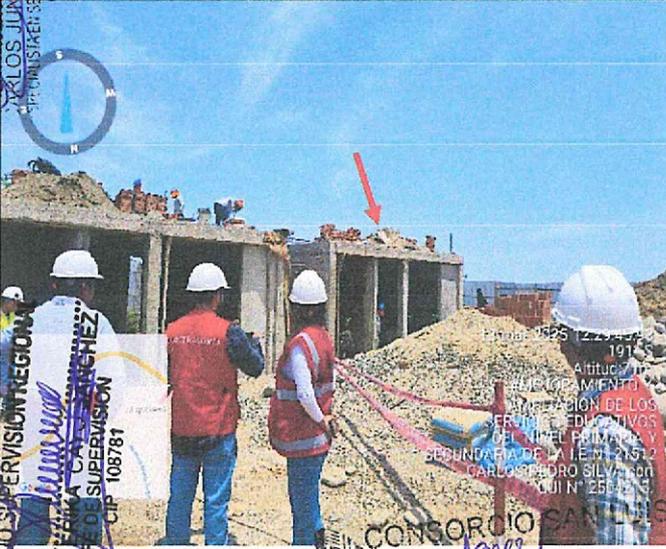
**- Servicio Higiénico y Camerinos Varones Secundaria:**

**Fotografía n.º 66:** Vista de ejecución del Servicio Higiénico y Camerinos Varones Secundaria. (modulo derecho)

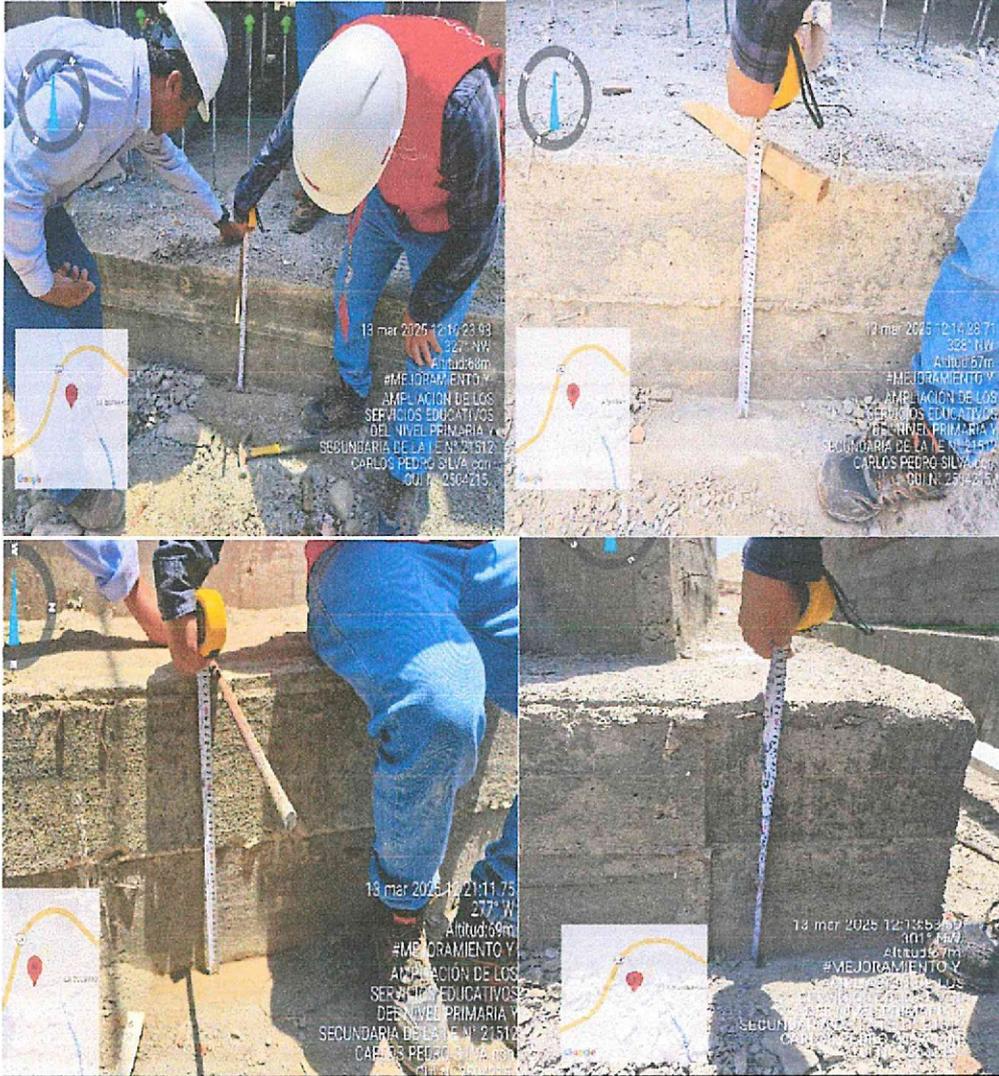
Fotografías n.ºs 68 al 71: Se verificó en varios puntos el espesor de la platea de cimentación, midiéndose 43 a 44 cm.

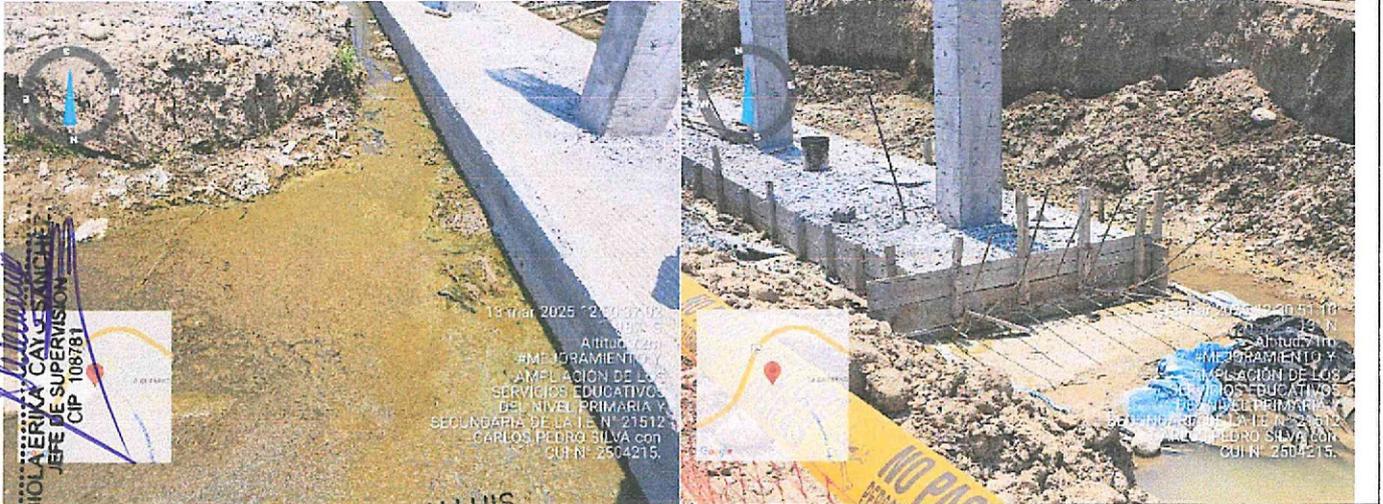
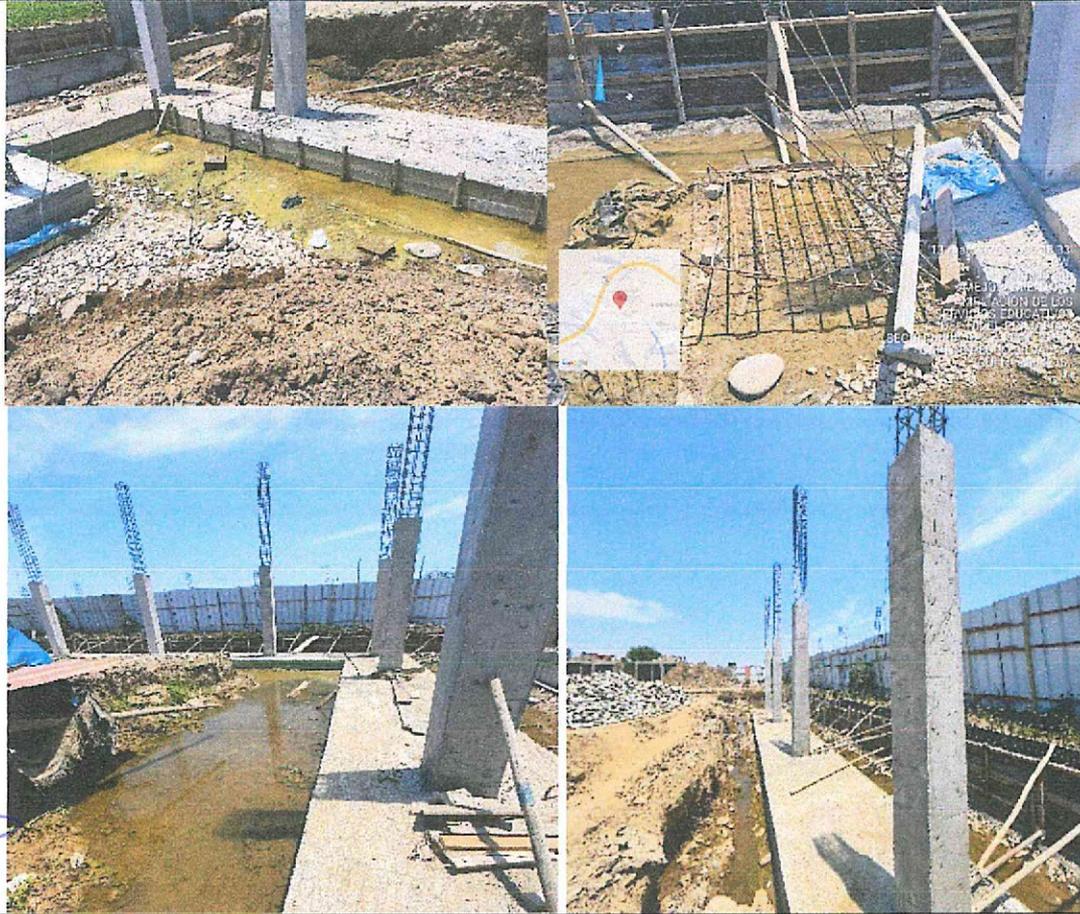
Fotografías n.ºs 72 al 77: Se verificó agua estancada (color verde) con presencia de algas, además se encuentra parcialmente cercado con cinta de seguridad. Asimismo, se verificó los aceros expuestos con presencia de óxido.

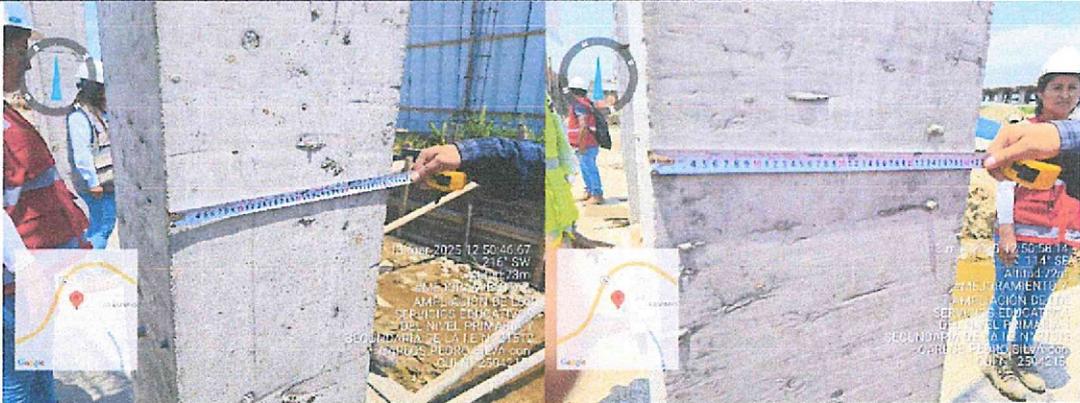
Fotografías n.ºs 78 al 79: Se verificó las dimensiones de la columna de 40 x 40 cm.

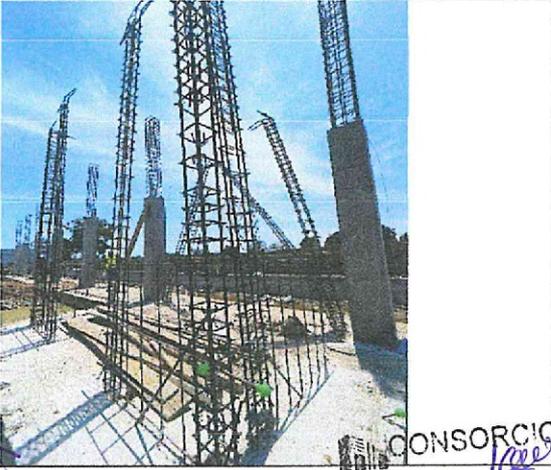
Fotografía n.º 80: Se verificó varillas de acero con presencia de oxido.

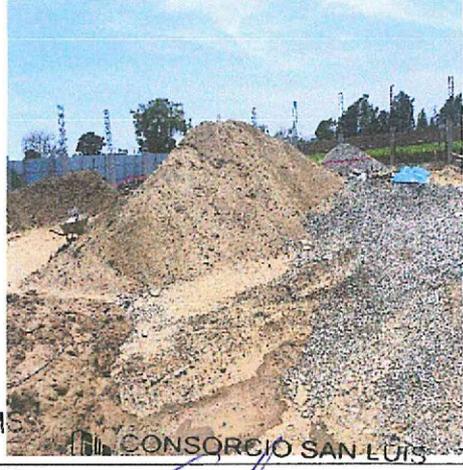
Fotografía n.º 81: Se verificó, agregado en contacto con el suelo y sin cubierta superficial.

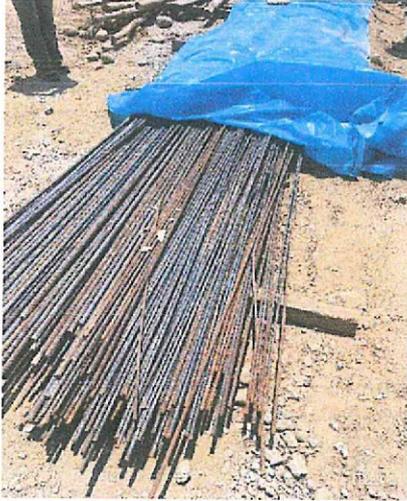
**Fotografía n.º 82:** Se verificó, el acero con presencia de óxido, protegido con plástico y sobre tacos de madera.

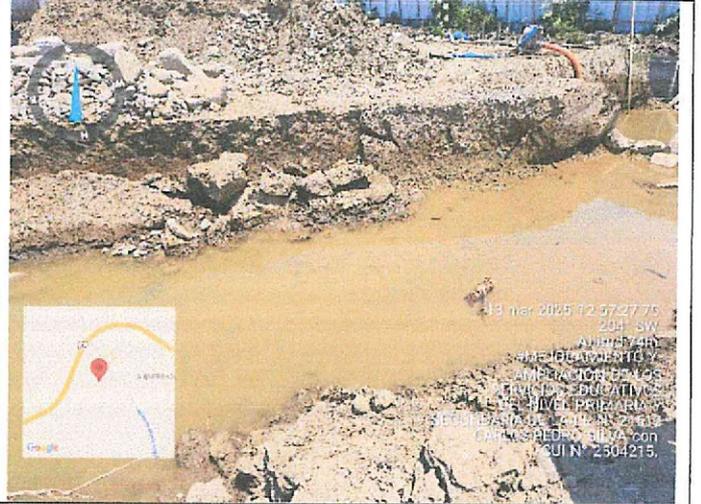
**Fotografía n.º 83:** Se verificó afloramiento de napa freática, y una bomba para su descarga. Además, esta zona no se encuentra restringida y sin señalización.

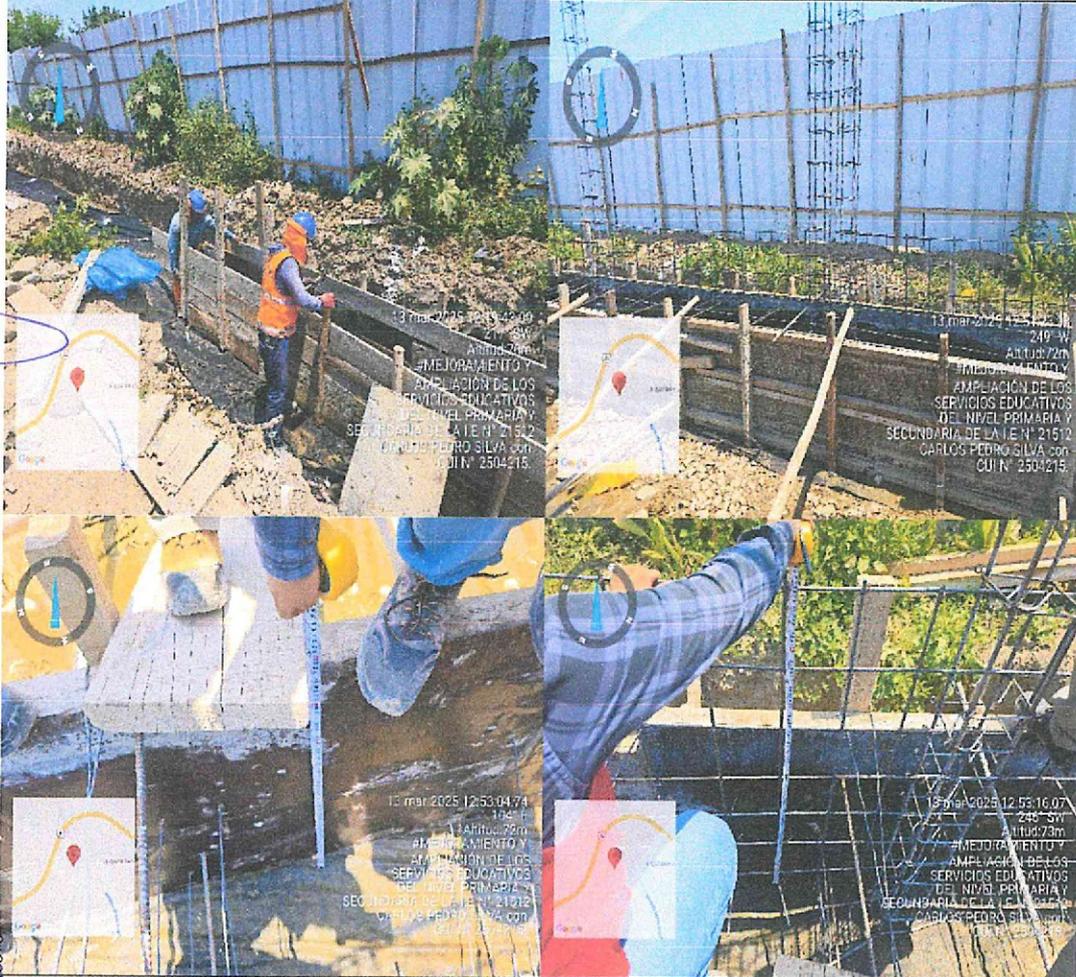
**Fotografías n.ºs 84 al 88:** Se verificó el encofrado de la cimentación de 70 x 90 cm. aprox. Además, se verificó que la tablas para el encofrado presenta desgaste y castillo de columna de confinamiento pendiente de colocar dados de recubrimiento en su base.

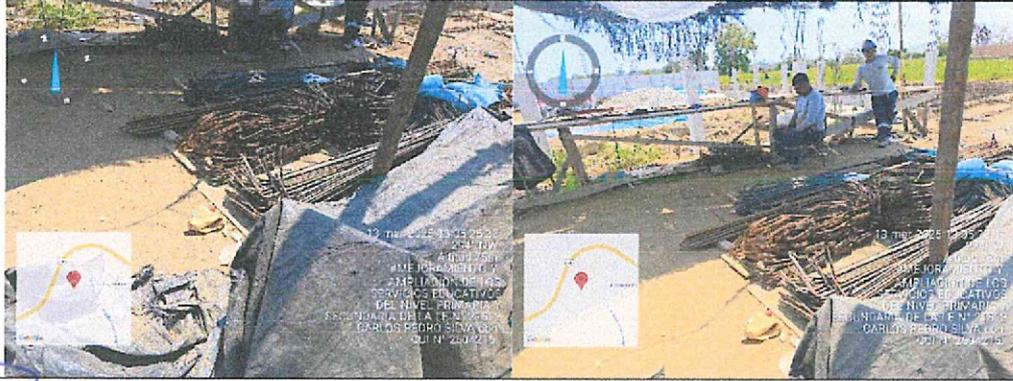
Fotografías n.ºs 89 al 90: Se verifica el área de armado y doblado de varillas de acero, asimismo se visualizó presencia de oxido en las varillas.

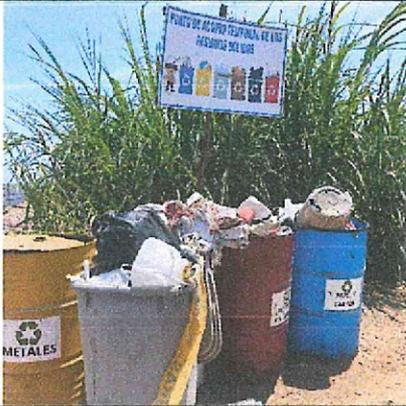
**Fotografía n.º 95:** Se verifico los contenedores de basura, los mismo que se encuentran saturados - no se verifica la selección correspondiente.

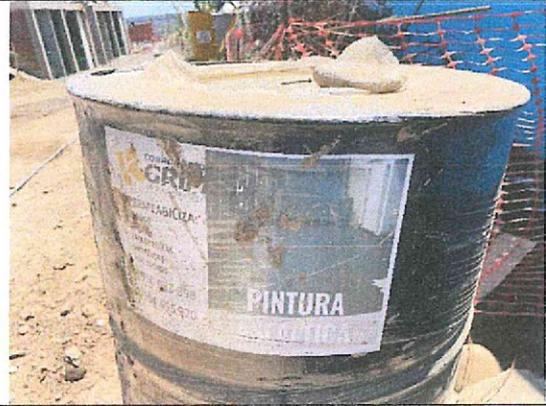
**Fotografía n.º 96:** Se verifico, Cilindro de Pintura asfáltica fuera del almacén – expuesta al sol.
