**INFORME DE VISITA DE CONTROL
N° 005-2025-OCI/5456-SVC**

**VISITA DE CONTROL
UNIDAD DE GESTIÓN EDUCATIVA LOCAL N° 09 HUAURA –
UGEL 09 HUAURA**

**“VERIFICACIÓN DE LA INFRAESTRUCTURA, MOBILIARIO Y
SERVICIOS BÁSICOS EN INSTITUCIONES EDUCATIVAS
DEL DISTRITO DE HUALMAY 2025”**

**PERÍODO DE EVALUACIÓN:
DEL 07 DE AGOSTO DE 2025 AL 13 DE AGOSTO DE 2025**

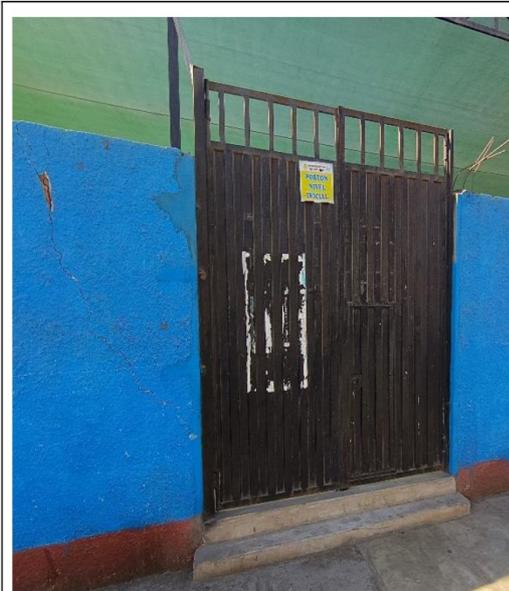
Imagen n.º 02

Entrada de Inicial del I.E. Julio C. Tello, el cual no presenta rampa de acceso

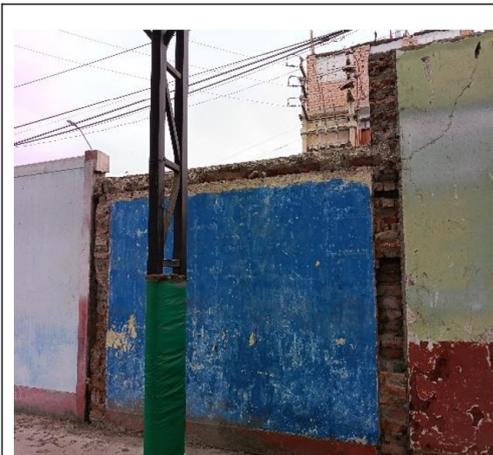
Imagen n.º 04

Parte interna del cerco perimétrico de la I.E. Julio C Tello, patio del área correspondiente a Nivel Inicial.

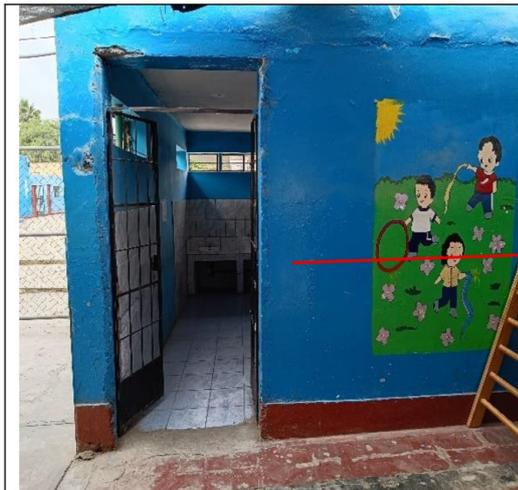
Imagen n.º 10

SSH del nivel inicial para niños.

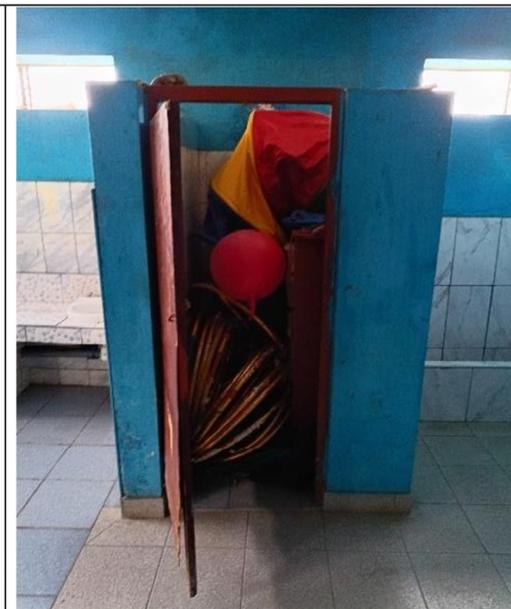
Con relación a los servicios higiénicos (SS.HH.) del nivel inicial, la coordinadora de inicial precisó que la edificación original correspondía a SS.HH. de nivel primario. Posteriormente, estos fueron adaptados, es decir, se dividió la habitación para generar dos espacios, uno para niños y otro para niñas. Asimismo, los docentes gestionaron la adquisición de inodoros usados provenientes de otra institución educativa para reemplazar los inodoros no operativos de los SS.HH. No obstante, en la verificación en dicha área, se observó el deterioro y la carencia de los accesorios de los baños, así como el deterioro de las mayólicas de cubren las paredes.

Materiales educativos almacenados en el SS.HH. de niños.

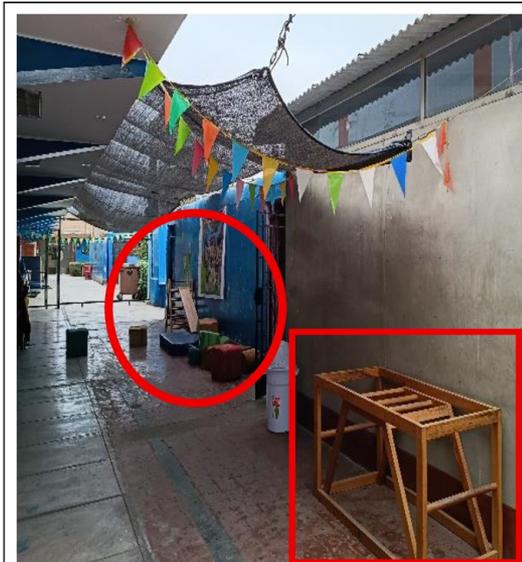
Imagen n.º 15

Materiales de psicomotricidad expuestos.

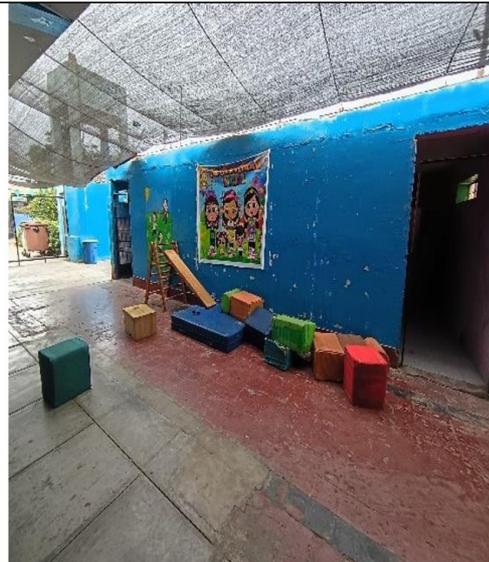
Imagen n.º 16

Materiales de psicomotricidad al costado de SS.HH.

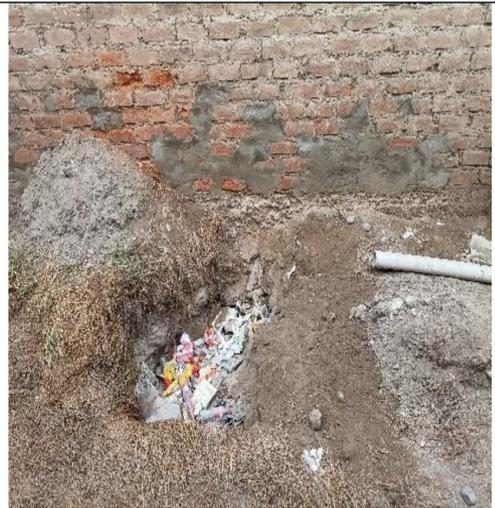
Imagen n.º 18

Tramo del cerco que colinda con inicial, donde tuvo lugar el "aniego".

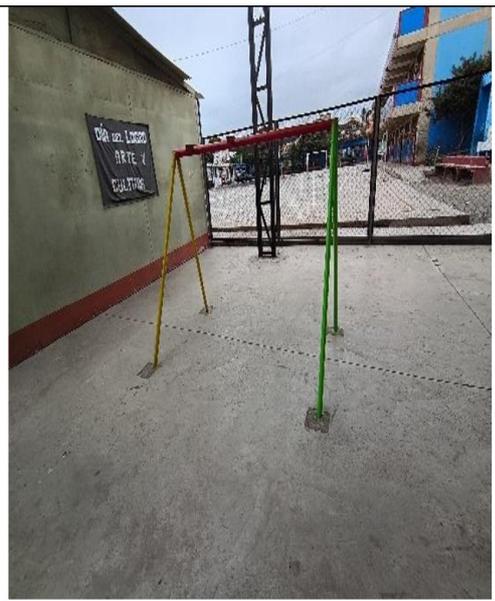
Imagen n.º 20

Con respecto a los juegos infantiles, estos fueron adquiridos mediante gestiones realizadas por los docentes y padres de familia, según indicó el director a cargo; no obstante, se verificó que estos presentan deterioro, posiblemente debido al uso y el paso del tiempo.

Juego infantil carente de columpios en suelo de cemento.

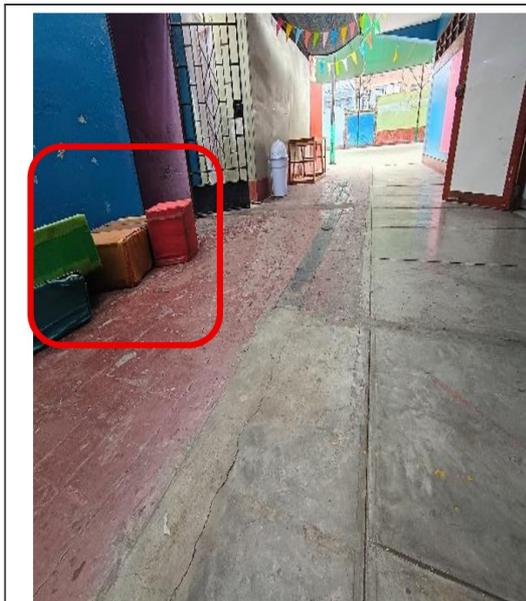
Imagen n.º 23

Pasadizo de acceso en el nivel inicial.

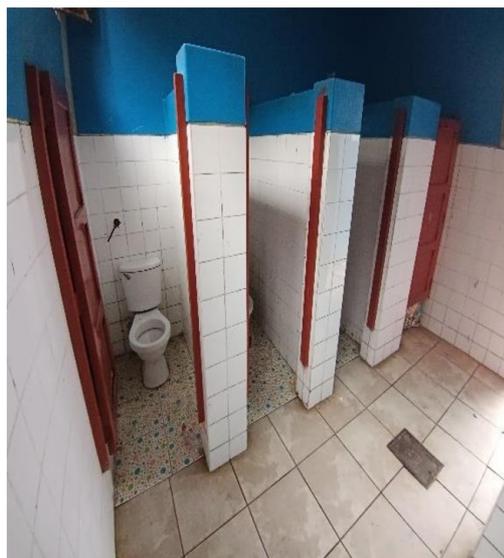
Imagen n.º 25

SSHh con accesorios que no funcionan, como el tanque del inodoro.

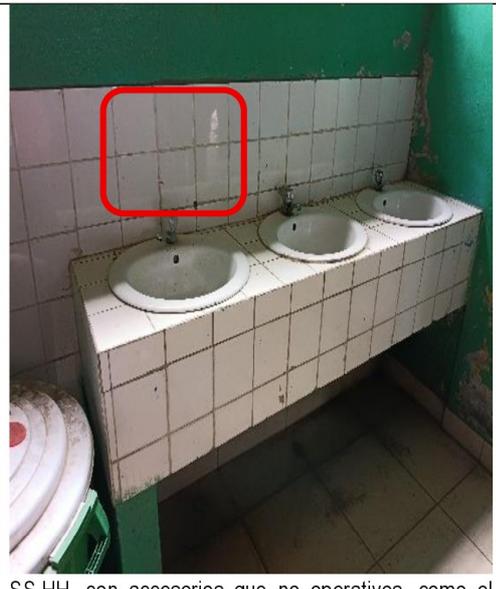
Imagen n.º 28

SSHh. con accesorios que no operativos, como el caño del lavadero.

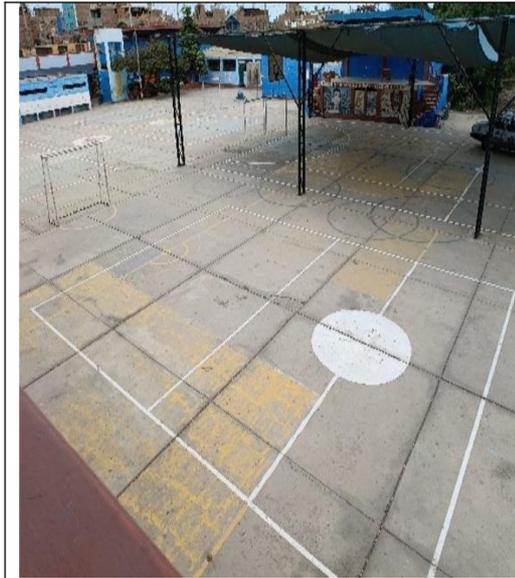
Imagen n.º 29

Losa deportiva sin protección contra el sol

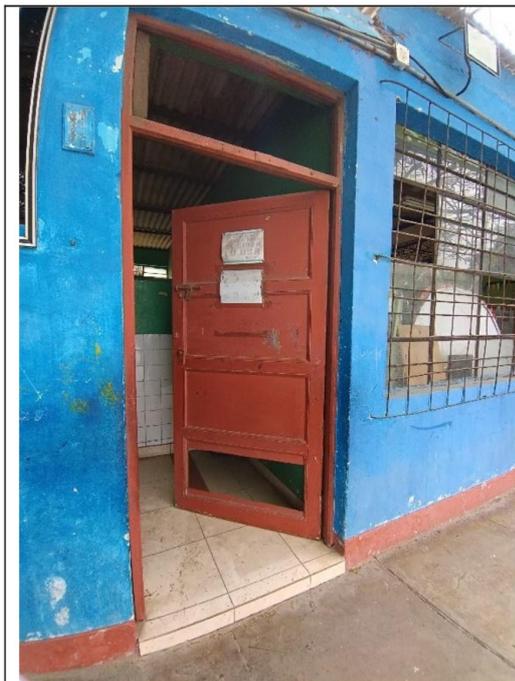
Imagen n.º 31

Ingreso a las SS.HH. de varones.

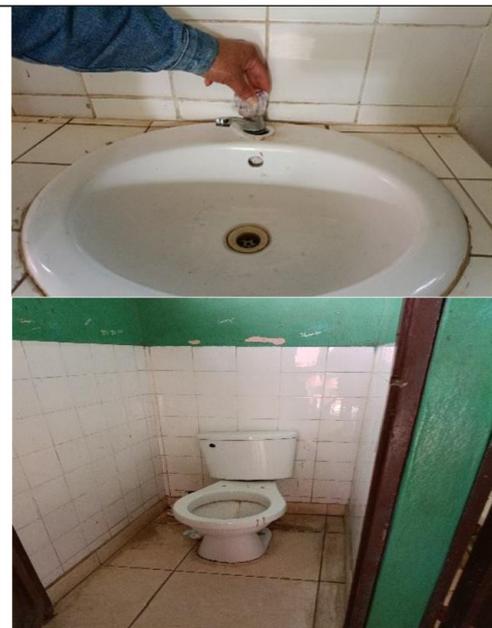
Imagen n.º 32

Accesorios de lavadero e inodoro del SS.HH. de varones que requieren mantenimiento o cambio.

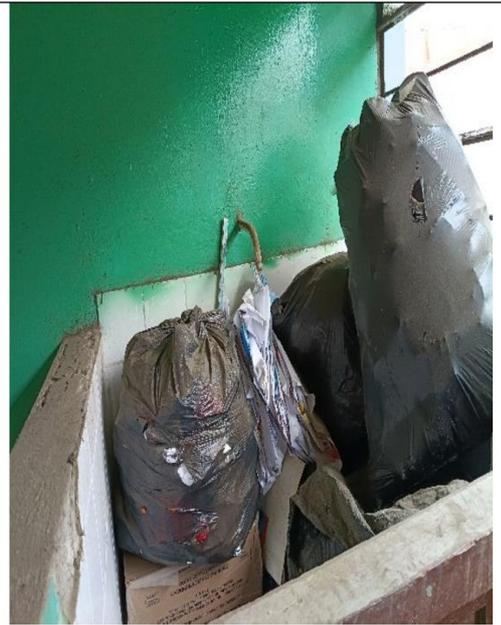
Imagen n.º 34

Material acumulado en baño del SS.HH. de varones.

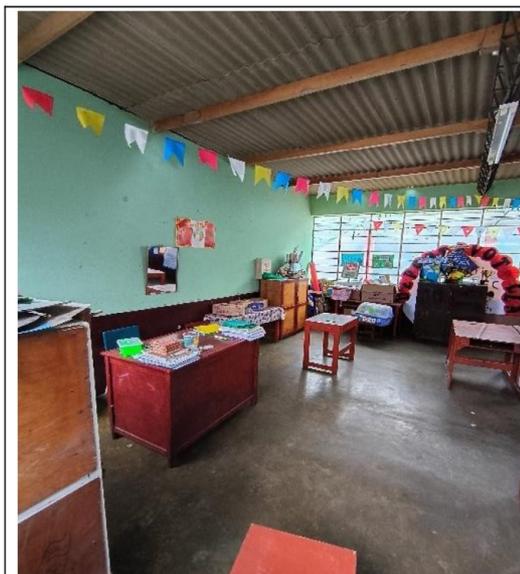
Al respecto, el director confirmó que ninguna de las aulas señaladas del pabellón norte tiene prohibición de uso por parte de Defensa Civil, para continuar con su uso. No obstante, durante la verificación se observó la existencia de techos de Eternit en dicho pabellón, así como la presencia de grietas y la delaminación de la superficie de los pisos de dos aulas.

Aulas del pabellón norte cuyo techo es de eternit

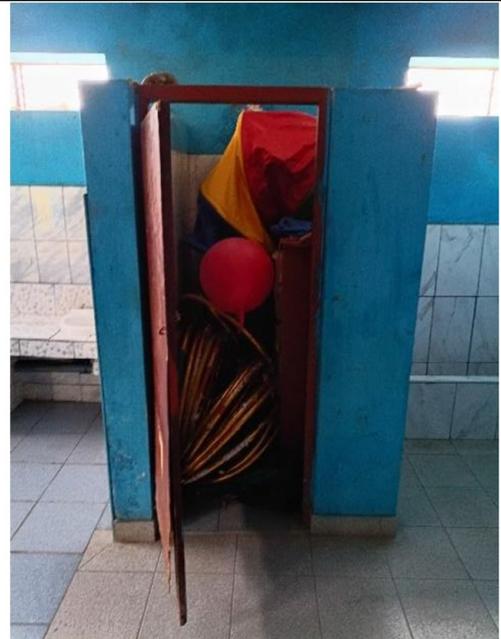
Imagen n.º 38

Materiales educativos almacenados en el SS.HH. de niños.

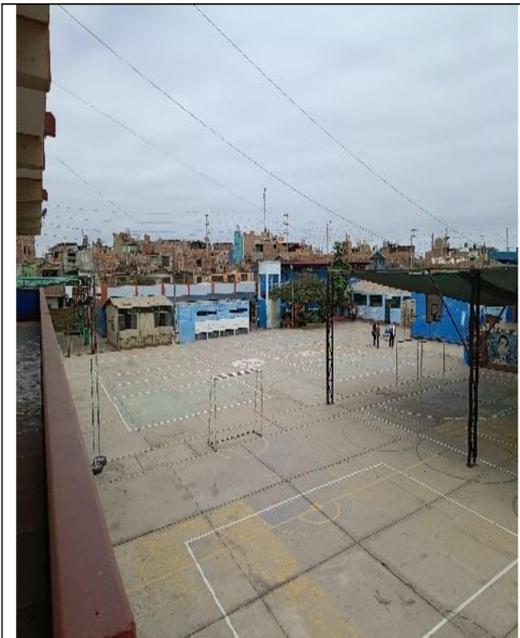
Imagen n.º 39

Losas deportivas de secundaria sin protección solar.

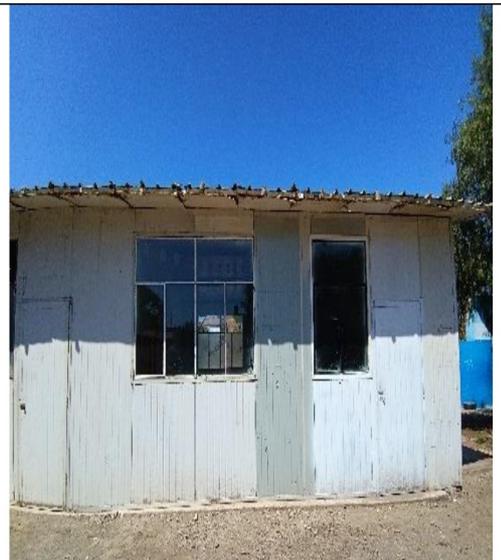
Imagen n.º 40

Módulos prefabricados para dos sesiones de secundaria.

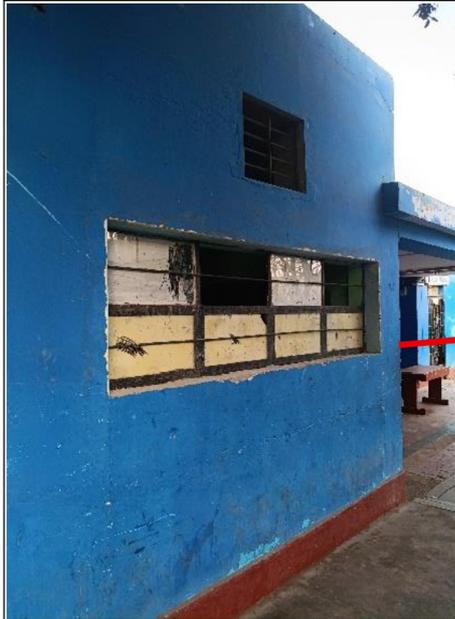
Imagen n.º 45

Ventanal de aula sellada y pintada.

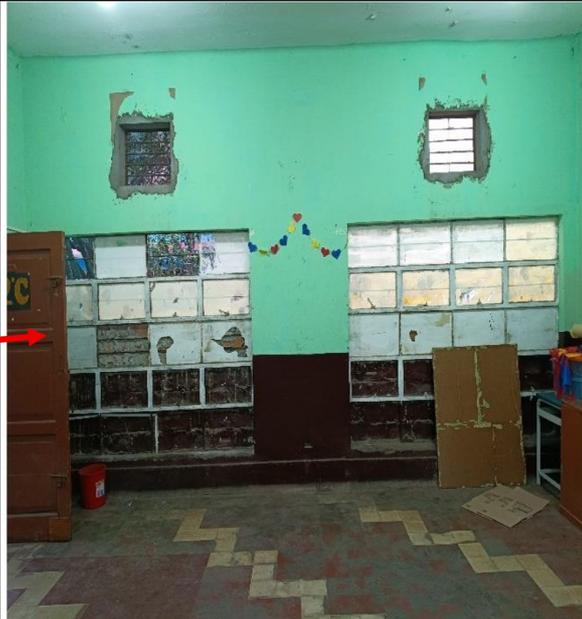
Imagen n.º 46

Interior del aula, con ventanas selladas y pintadas.

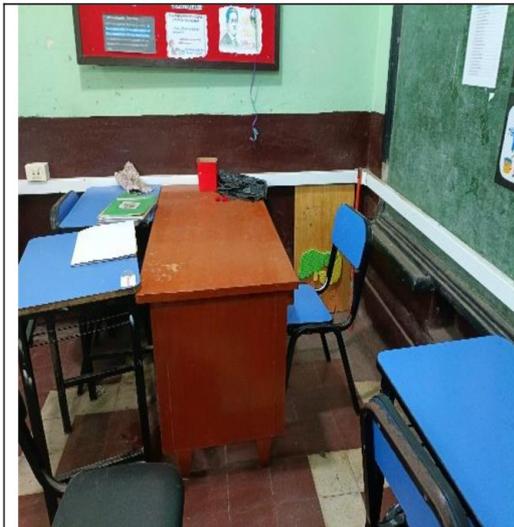
Por otro lado, el mobiliario disponible para los estudiantes de los niveles de inicial, primaria y secundaria, tales como las carpetas, sillas y mesas presentan deterioro no solo debido al uso sino al paso del tiempo. Asimismo, algunos docentes, de forma específica los docentes contratados según precisó el personal acompañó a la comisión de control en el recorrido, no cuentan con suficientes sillas y escritorios en las aulas donde dictan las clases.

Mobiliario inadecuado: silla y escritorio del docente.

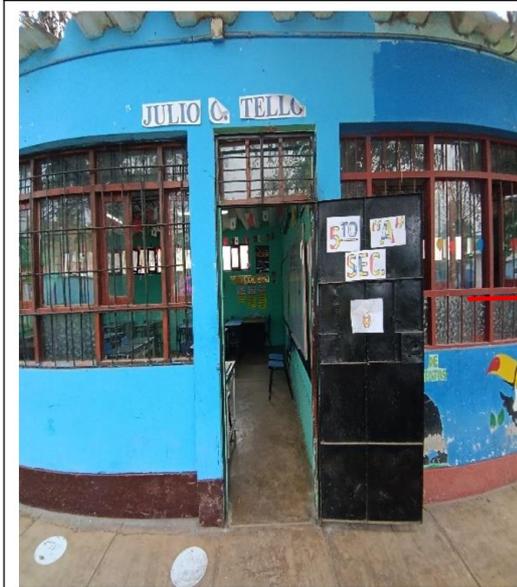
Imagen n.º 49

Aula de pabellón norte.

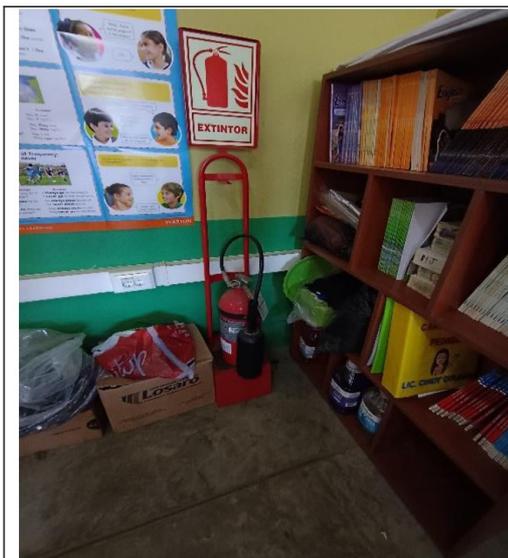
Imagen n.º 55

Extintor de aula multifuncional de inglés.

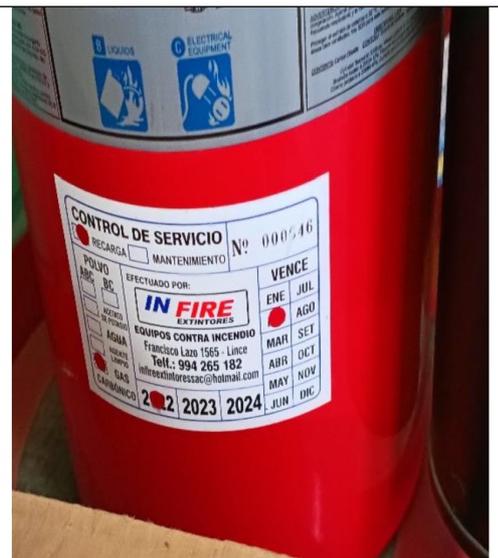
Imagen n.º 56

Extintor no vigente toda vez que la fecha de caducidad es de febrero de 2022.

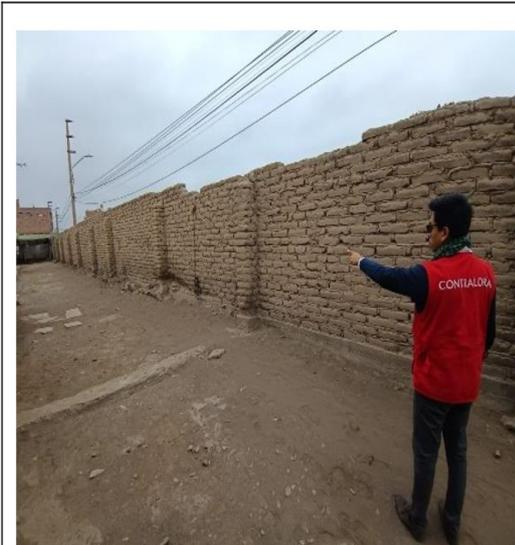
Imagen n.º 57

Cerco perimétrico de la Institución de adobe.

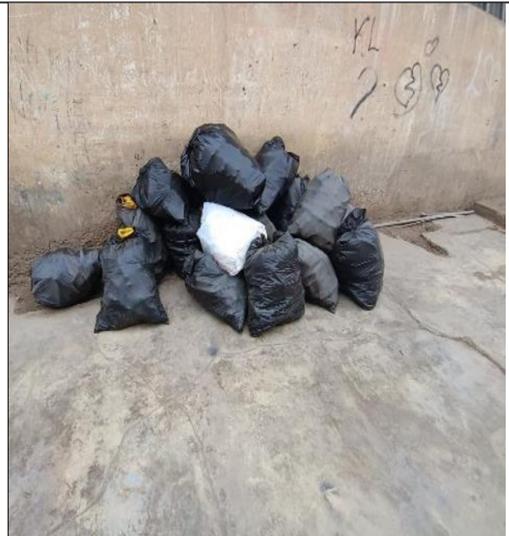
Imagen n.º 58

Desechos acumulados en el interior del cerco perimétrico.

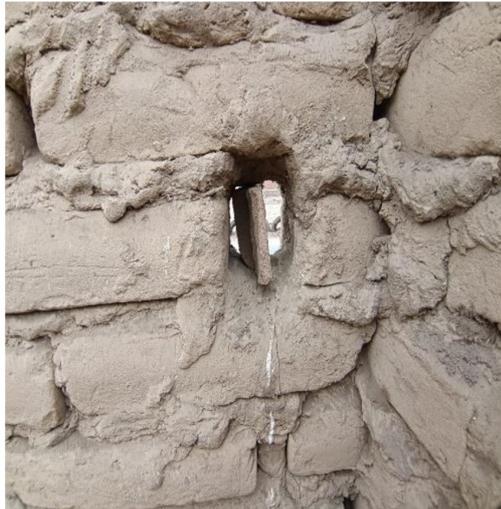
Imagen n.º 61

| N.º | II.EE. | Niveles Educativo | Pregunta | Hecho Advertido | Comentario |
|---|---|---|---|---|---|
| | 673 José Carlos Mariátegui | Inicial | 3 (Acta n.º 1) | Cerco Perimétrico requiere sustitución | Tramos de Cerco Perimétrico requieren sustitución toda vez los muros presentan deterioro y huecos. |

Tramos del cerco perimétrico de la Institución cuentan con huecos.

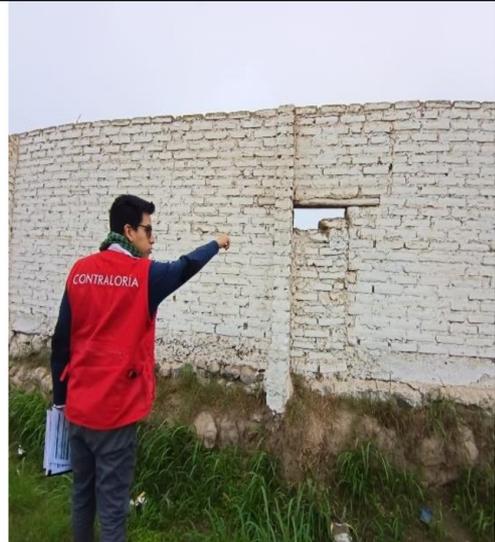
Imagen n.º 62

Tramos del cerco perimétrico de la Institución cuentan con huecos.

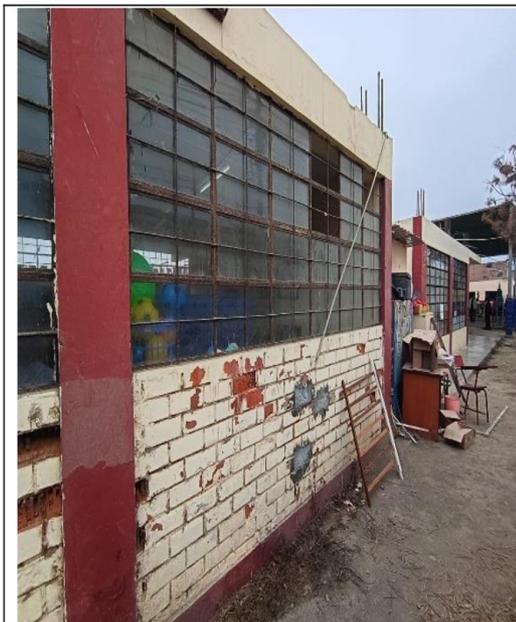
Imagen n.º 67

Al respecto, en la verificación se observó que las aulas de 1 y 3 años presentan columnas con rajaduras y paredes con deterioro. Asimismo, los juegos infantiles presentan desprendimiento de pintura y deterioro; dicha zona no cuenta con algún cerco o perímetro que la delimite.

Exterior de las aulas de inicial

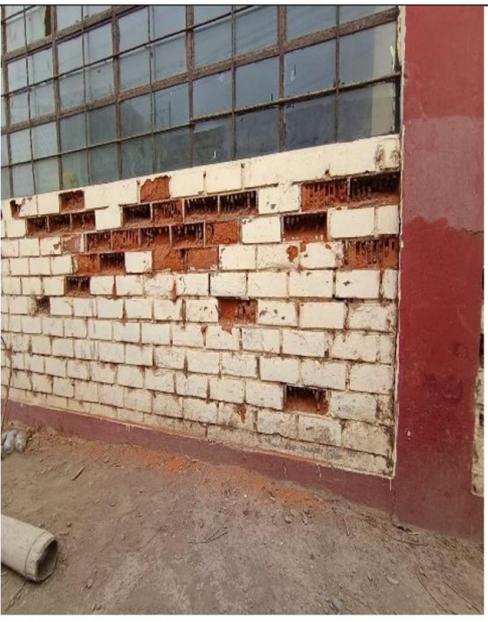
Imagen n.º 68

Exterior de las aulas de inicial

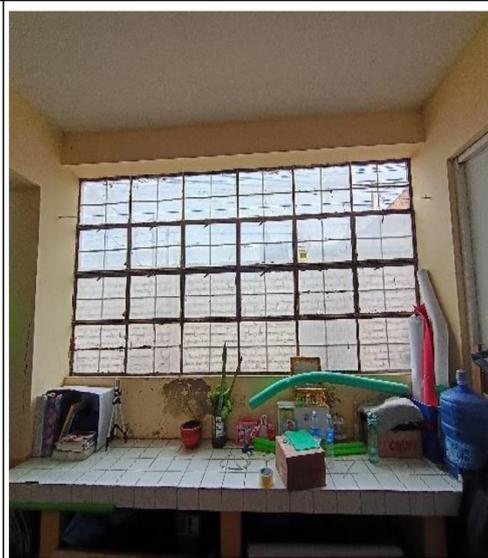
Imagen n.º 70

Ventanales del aula de 1 año con lunas rotas.

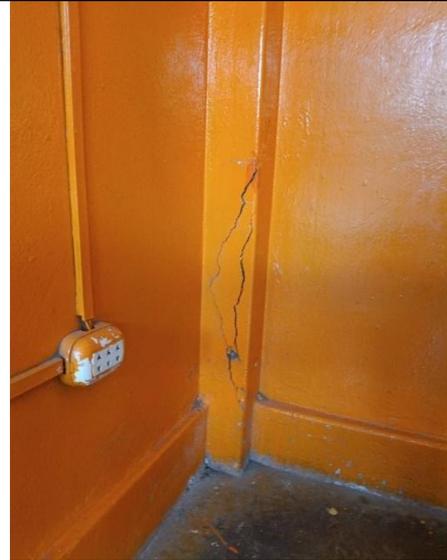
Imagen n.º 74

Interior del aulas de inicial de 5 años.

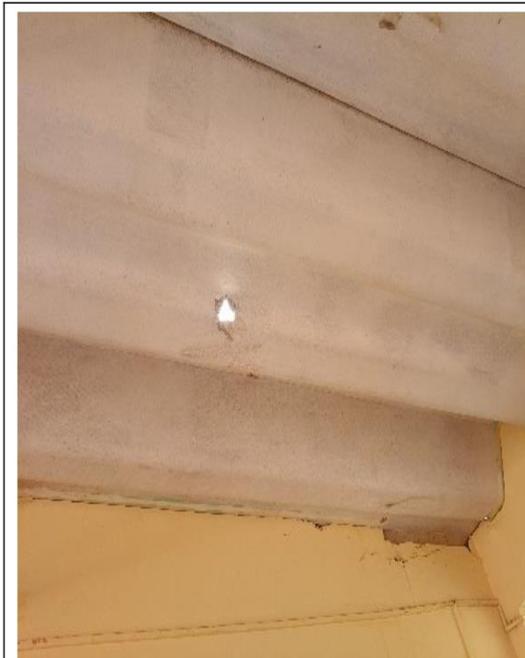
Imagen n.º 75

Durante la verificación se observó que algunos de los techos de calamina de las aulas, presentan agujeros, mientras que, los de Eternit presentan grietas, filtraciones y zonas carentes de selladores que cubran las juntas entre las planchas. En algunas paredes de dichas aulas se advirtió humedad reciente y un desprendimiento de la pintura en la zona próxima.

Techos de las aulas de inicial

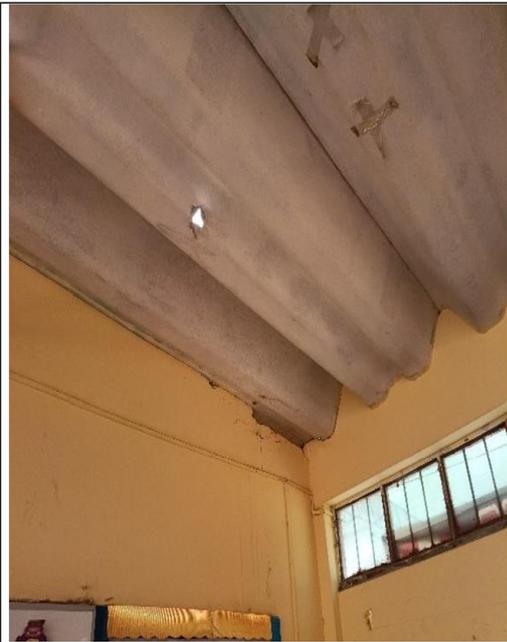
Imagen n.º 76

Techos de las aulas de inicial de 5 años

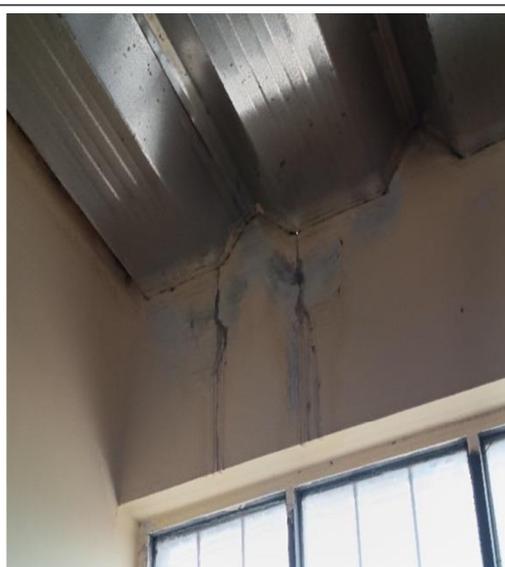
Imagen n.º 79

Filtraciones en el techo de calamina del aula de inicial.

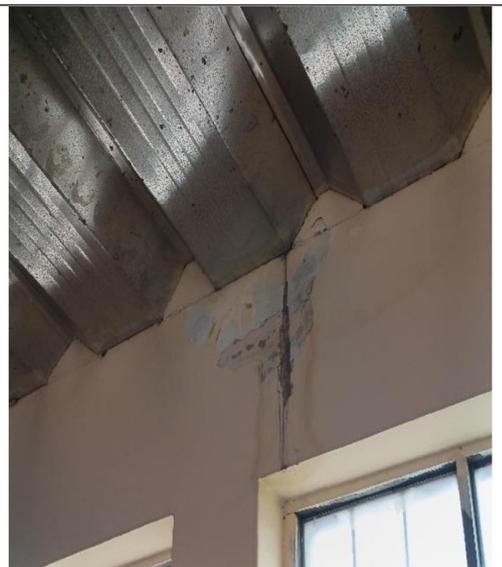
Imagen n.º 80

Filtraciones en el techo de calamina del aula de inicial.

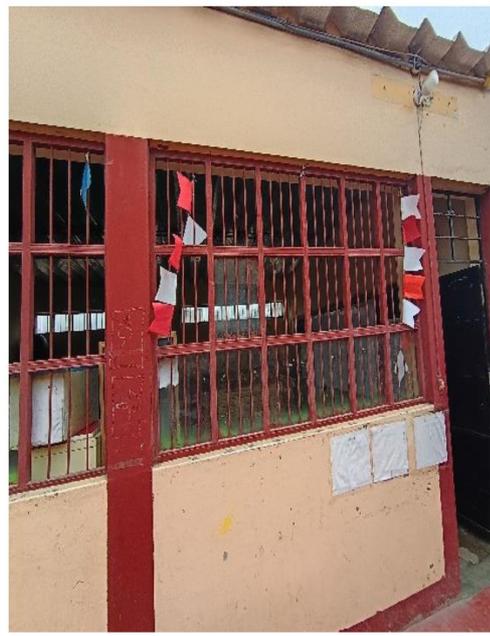
Imagen n.º 82

Paredes con ventanales sin lunas.

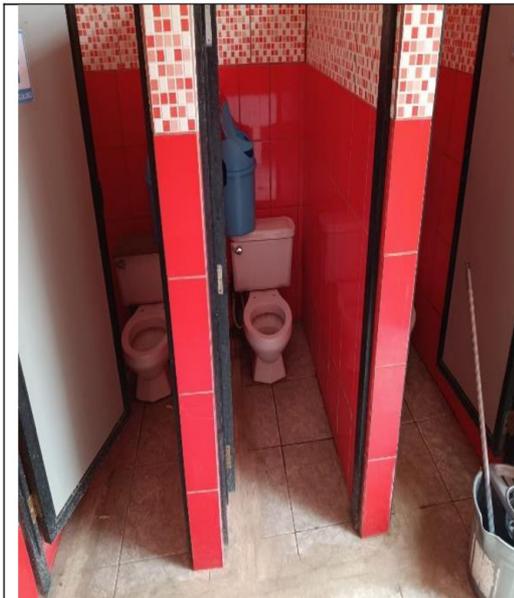
Imagen n.º 83

SS.HH. de inicial los cuales no esta diferenciado por gen

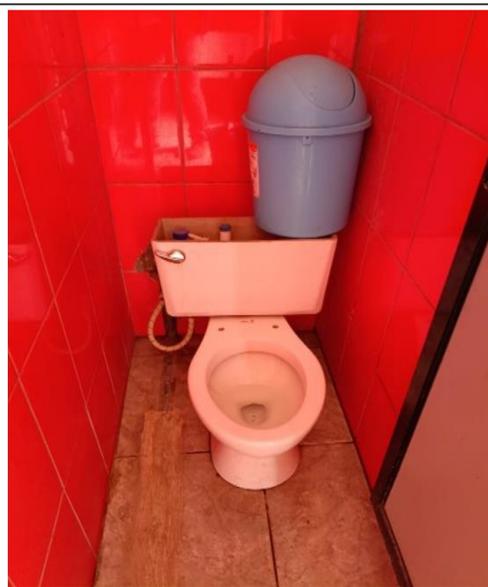
Imagen n.º 84

SS.HH. de inicial carente de tapa.

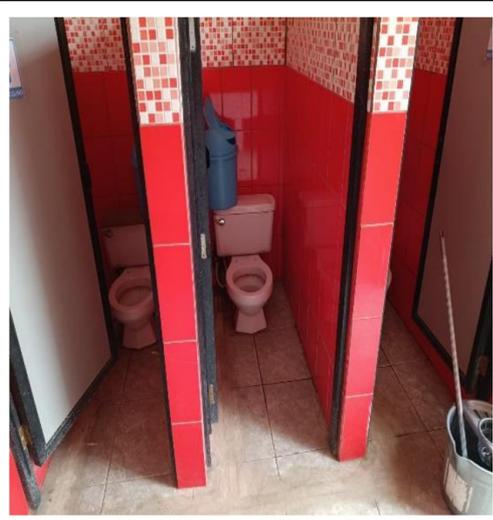
Imagen n.º 86

SS.HH. de nivel inicial: para niños y niñas.

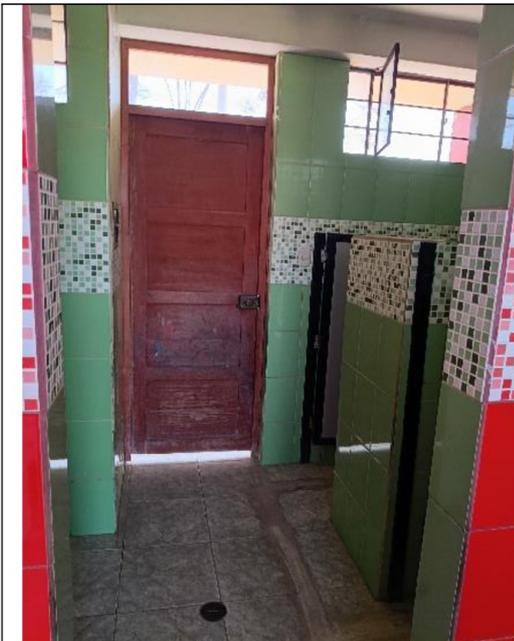
Imagen n.º 87

SSHH de nivel inicial, área para adultos.

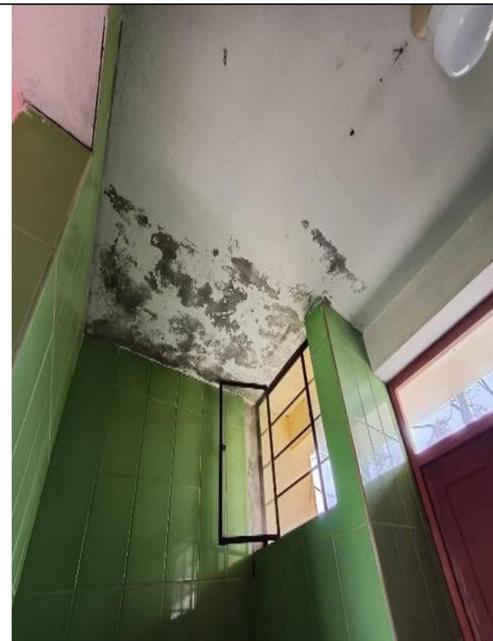
Imagen n.º 88

Techo de los SS.HH.

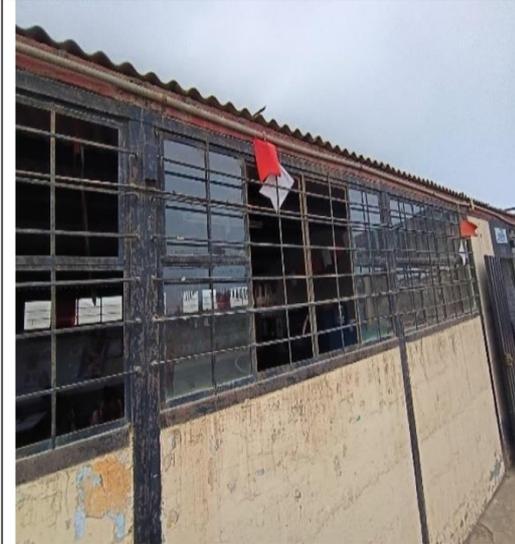
Imagen n.º 89

Paredes de aulas con ventanas que carecen de lunas.

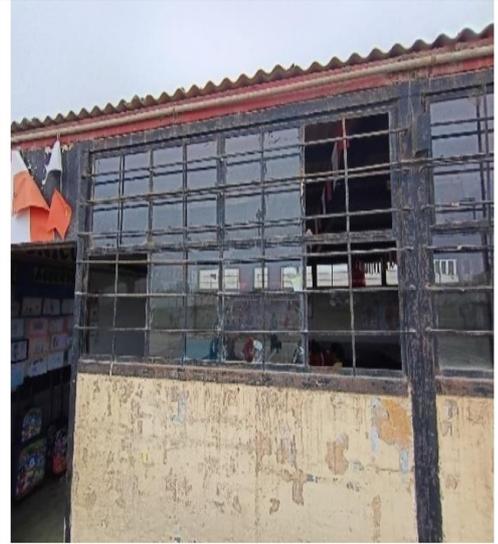
Imagen n.º 90

Paredes de aulas con ventanas que carecen de lunas.

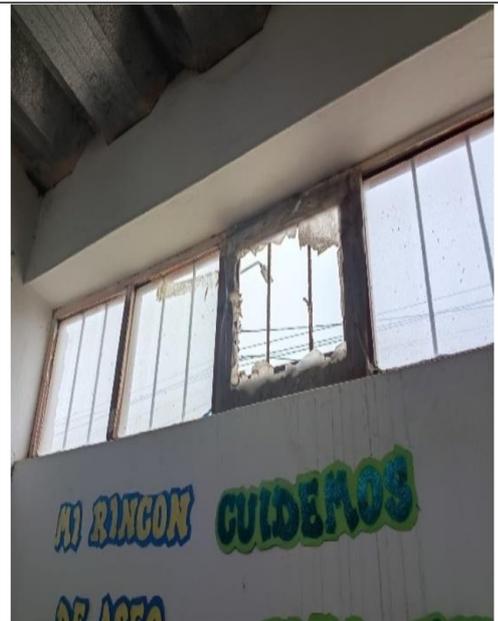
Imagen n.º 92

Pared de aula con ventanas que carecen de lunas.

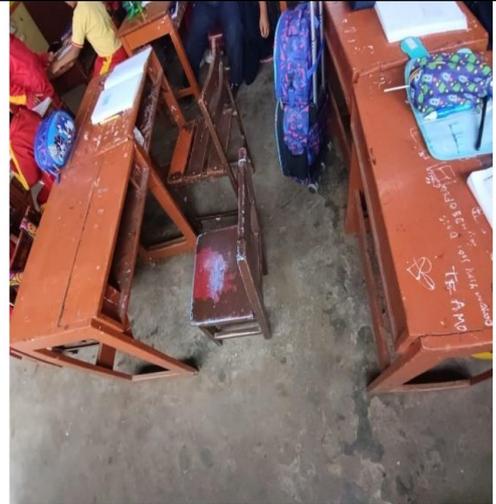
Imagen n.º 94

Mobiliario: sillas y pupitres.

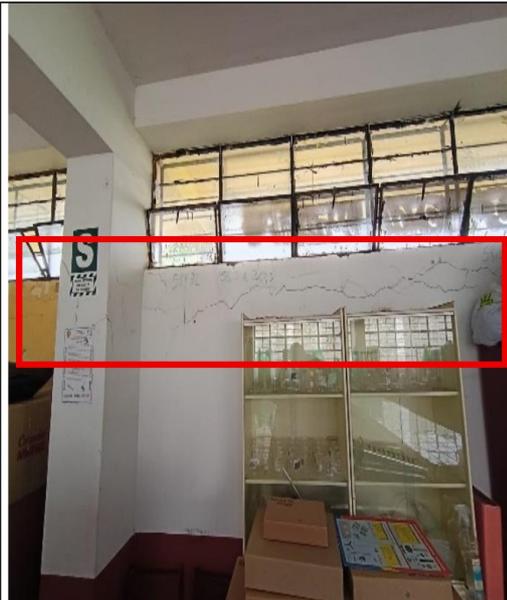
Imagen n.º 102

Paredes del laboratorio de Ciencia y Tecnología, presentan rajaduras.

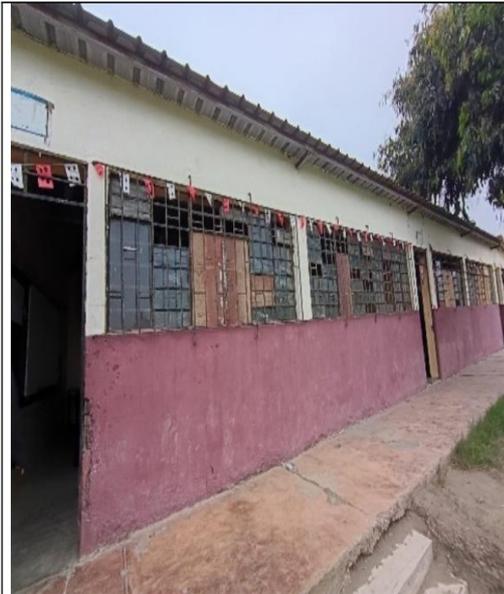
Imagen n.º 105

Ventanas de las aulas del pabellón cubiertas con triplay.

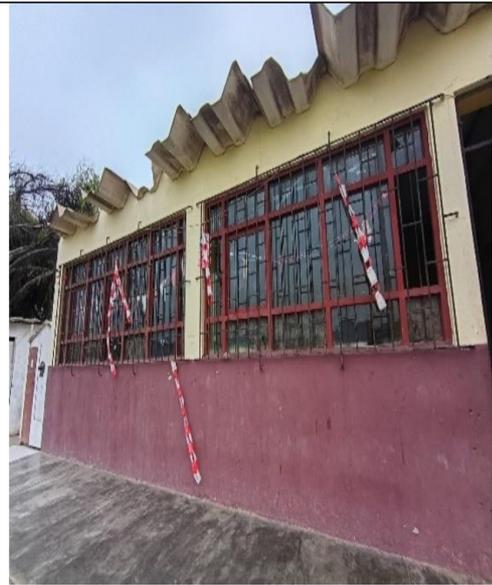
Imagen n.º 106

Estructuras de metal oxidadas que cubren las ventanas de las aulas.

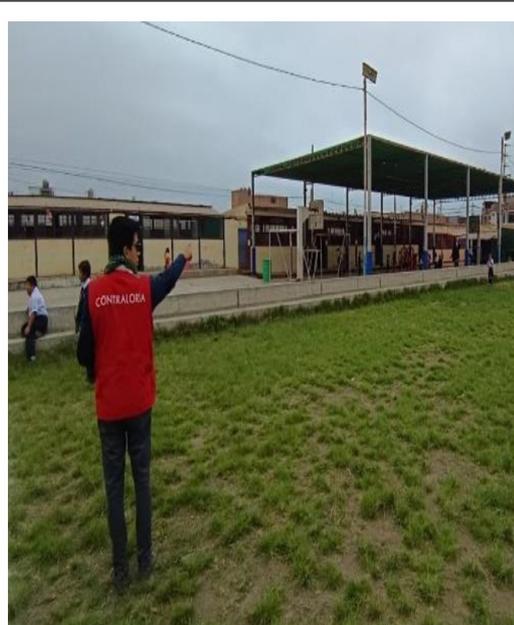
Imagen n.º 107

Losa y campo deportivo sin protección solar.

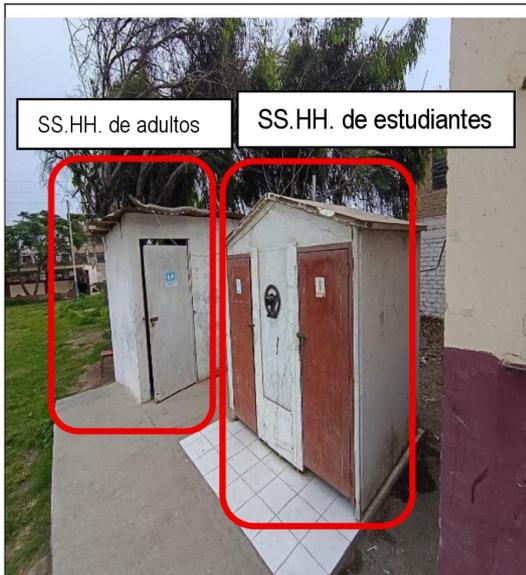
Imagen n.º 111

SS.HH. del nivel de secundaria

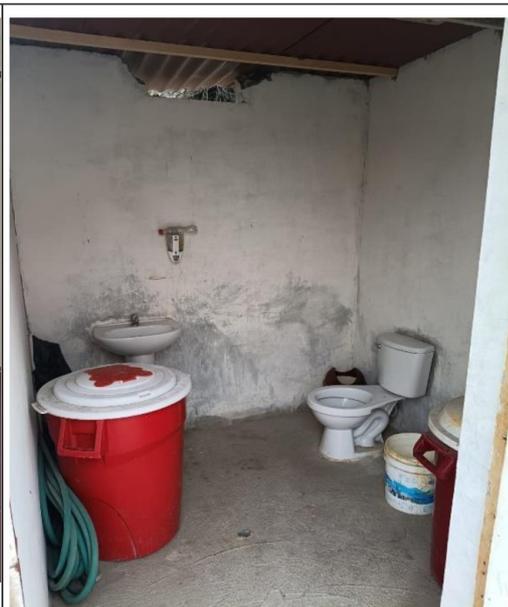
Imagen n.º 112

SS.HH. para adultos carece de iluminación.

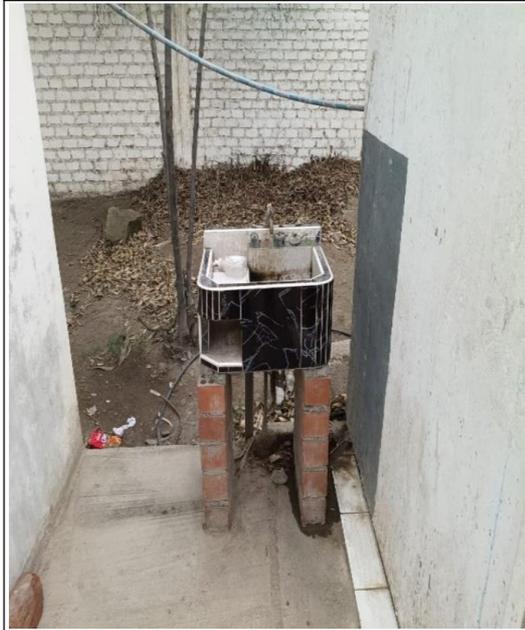
Imagen n.º 113

Lavadero común del SS.HH.

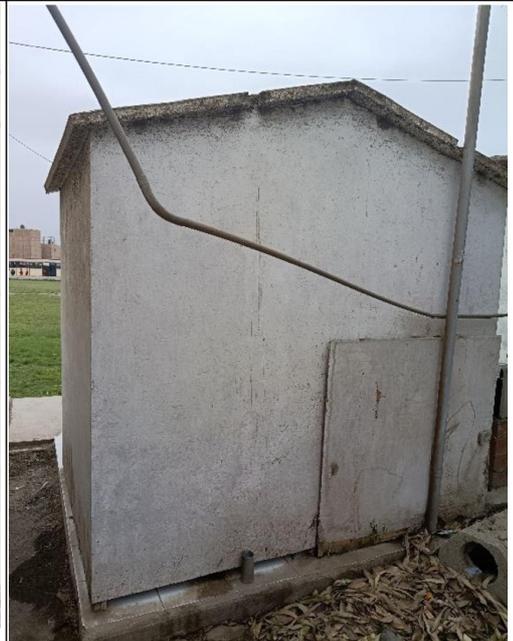
Imagen n.º 114

Estructura que contiene los SS.HH.

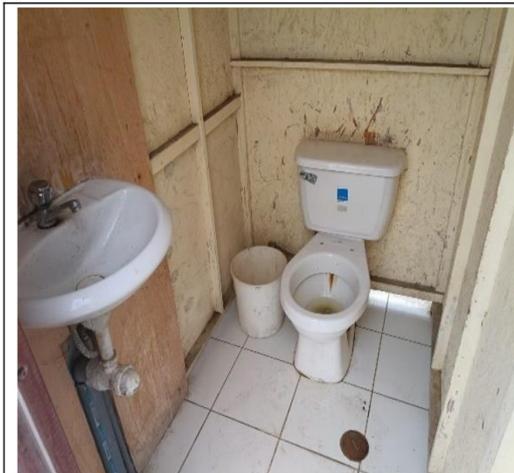
Imagen n.º 115

SS.HH. de mujeres carece de iluminación.

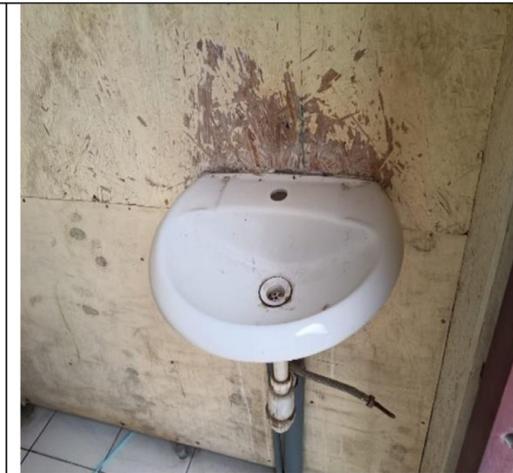
Imagen n.º 116

Lavadero en SS.HH. para varones carece de accesorios.
